# Asbestinventarisatetest

Bornedries 12, 3800 Sint-Truiden

Attestnummer : **20260228-000016.000**

Uitgegeven op : **28.02.2026**

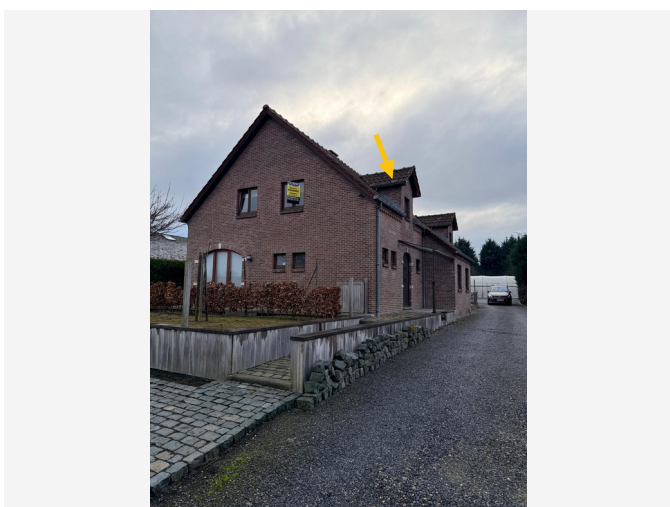
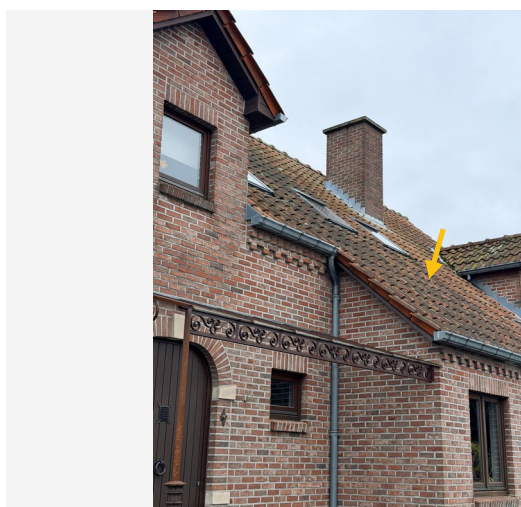
## Fiche 8: dak hoofdgebouw

| Beschrijving | Type | Actie |
|---|---|---|
| 8. dak hoofdgebouw | Overige ruimte of materiaal | - |
