# Asbestinventarisatetest

Poelgoedstraat 3, 3570 Alken

Attestnummer : **20260717-000086.000**

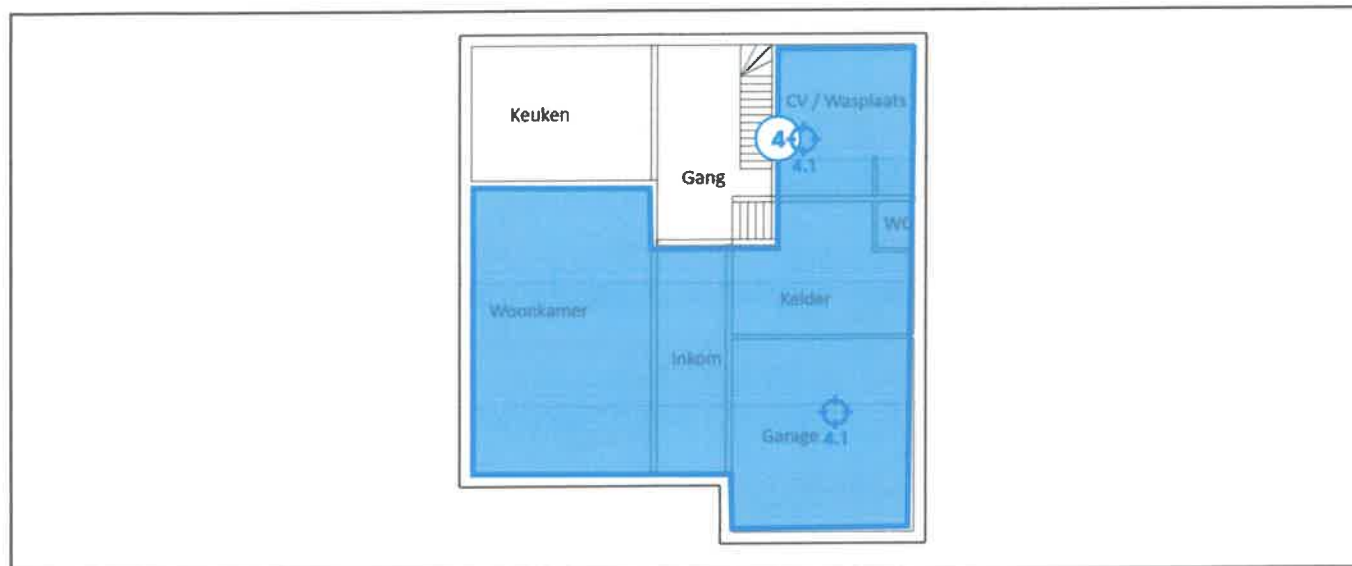
## • Plan 1.1: Gelijkvloers

| Beschrijving | Type | Actie |
|---|---|---|
| 4.1 Code: 2661 Pleister plafond | Mengmonster | - |

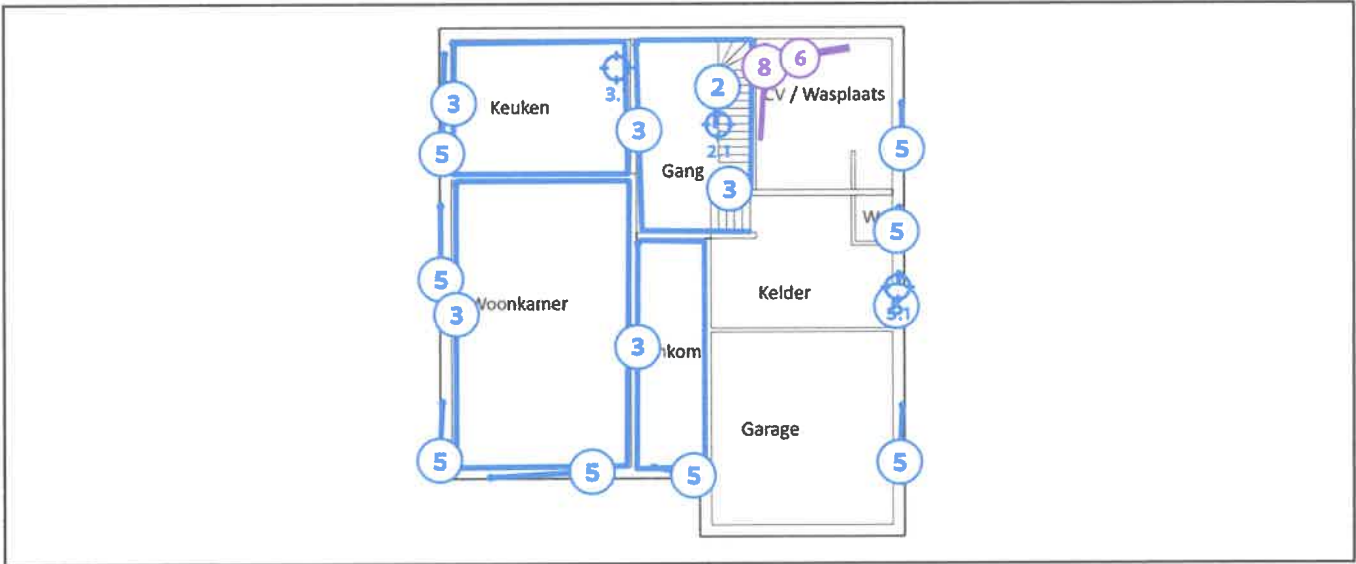
## Plan 1.2: Gelijkvloers

| Beschrijving | Type | Actie |
|---|---|---|
| 8. Leidingisolatie rond verwarmingsleidingen | Overige ruimte of materiaal | - |

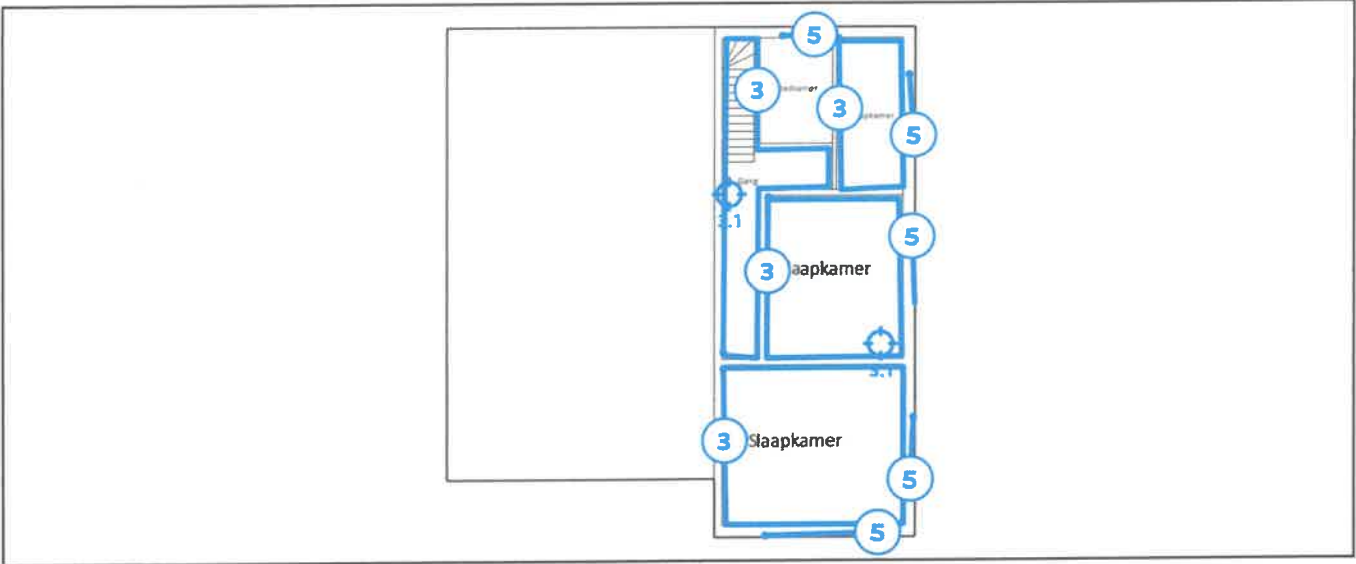
• Plan 1.3: 1e verdieping

| Beschrijving | Type | Actie |
|---|---|---|
| 5. Mastiek stalen ramen | Geen asbest | - |

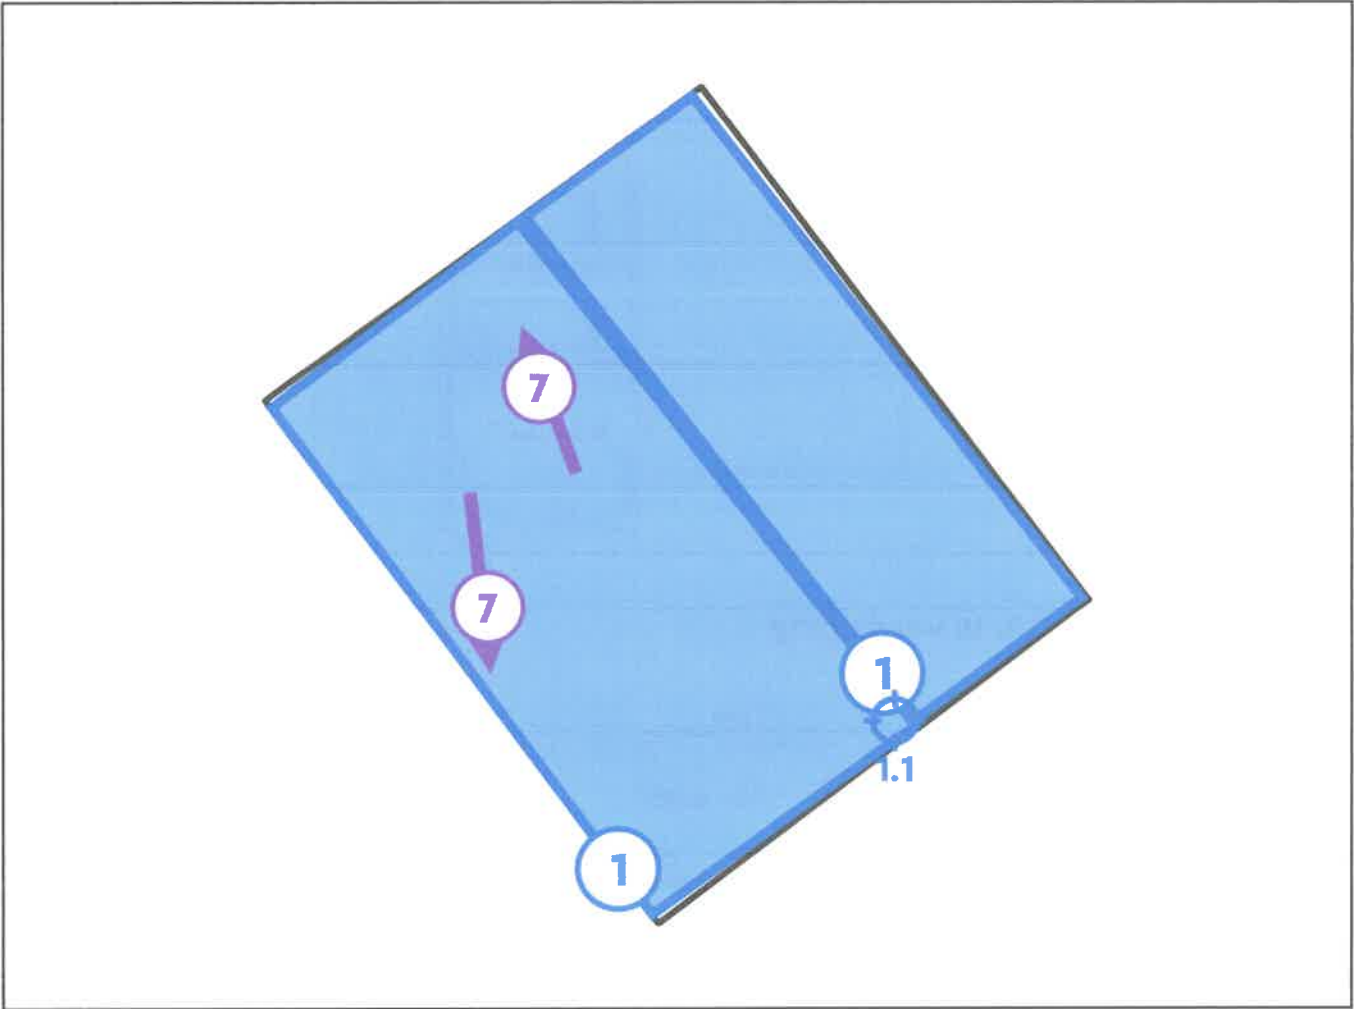
# Plan 1.4: Dakenplan

| Beschrijving | Type | Actie |
|---|---|---|
| 7. Rookgaskanalen | Overige ruimte of materiaal | - |

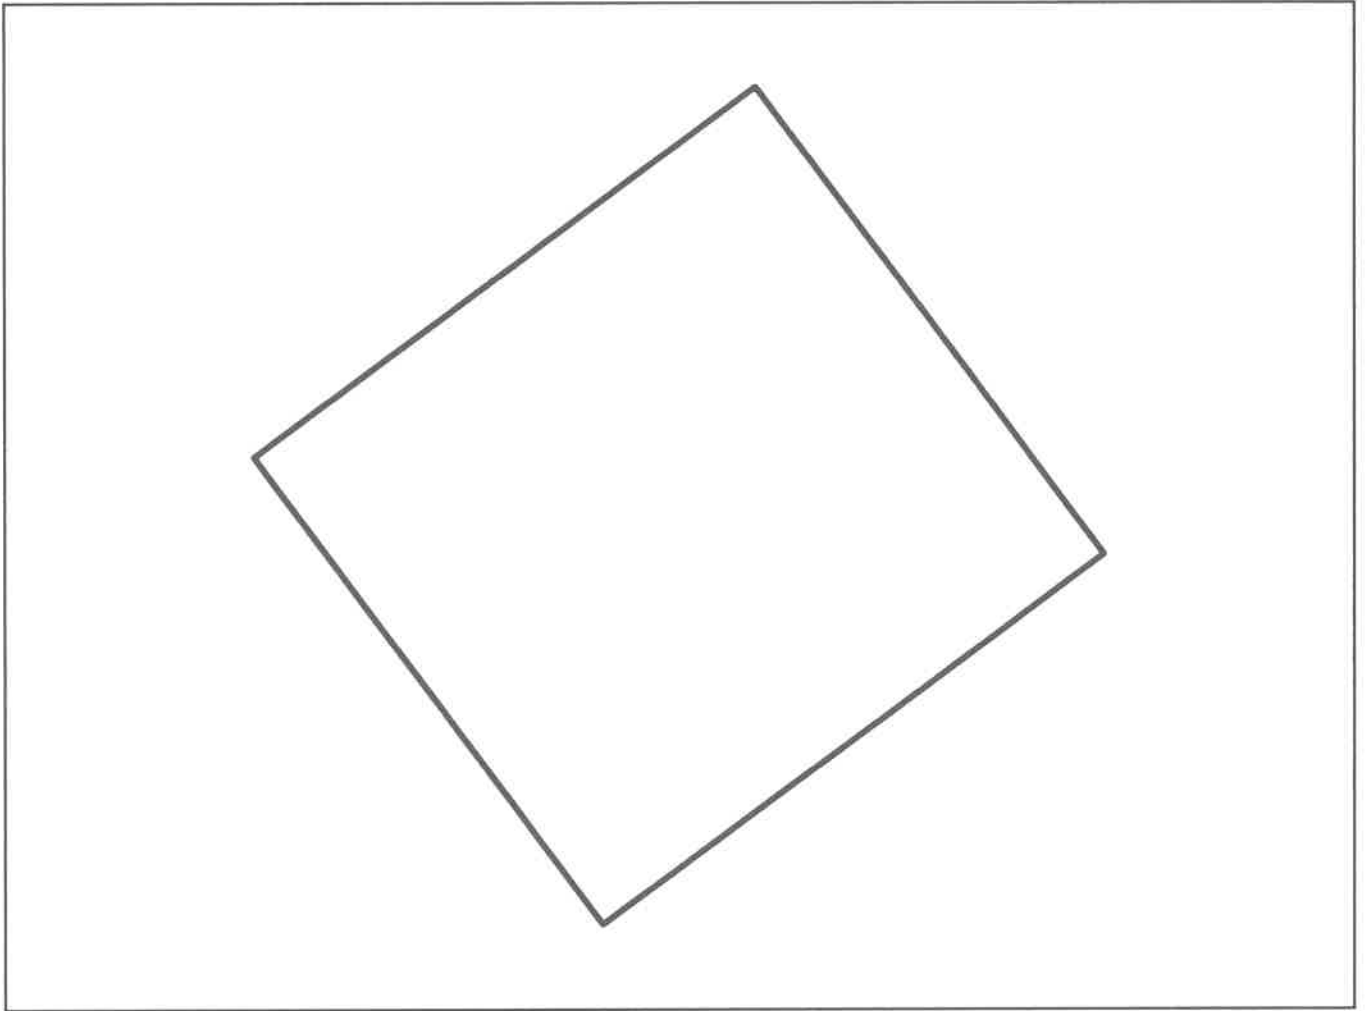
## Plan 2.1: Tuinhuis plan

Geen asbest
