Asbestinventarisatetest

Melveren-Centrum 85, 3800 Sint-Truiden

Attestnummer : 20260328-000057.000

Uitgegeven op : 28.03.2026

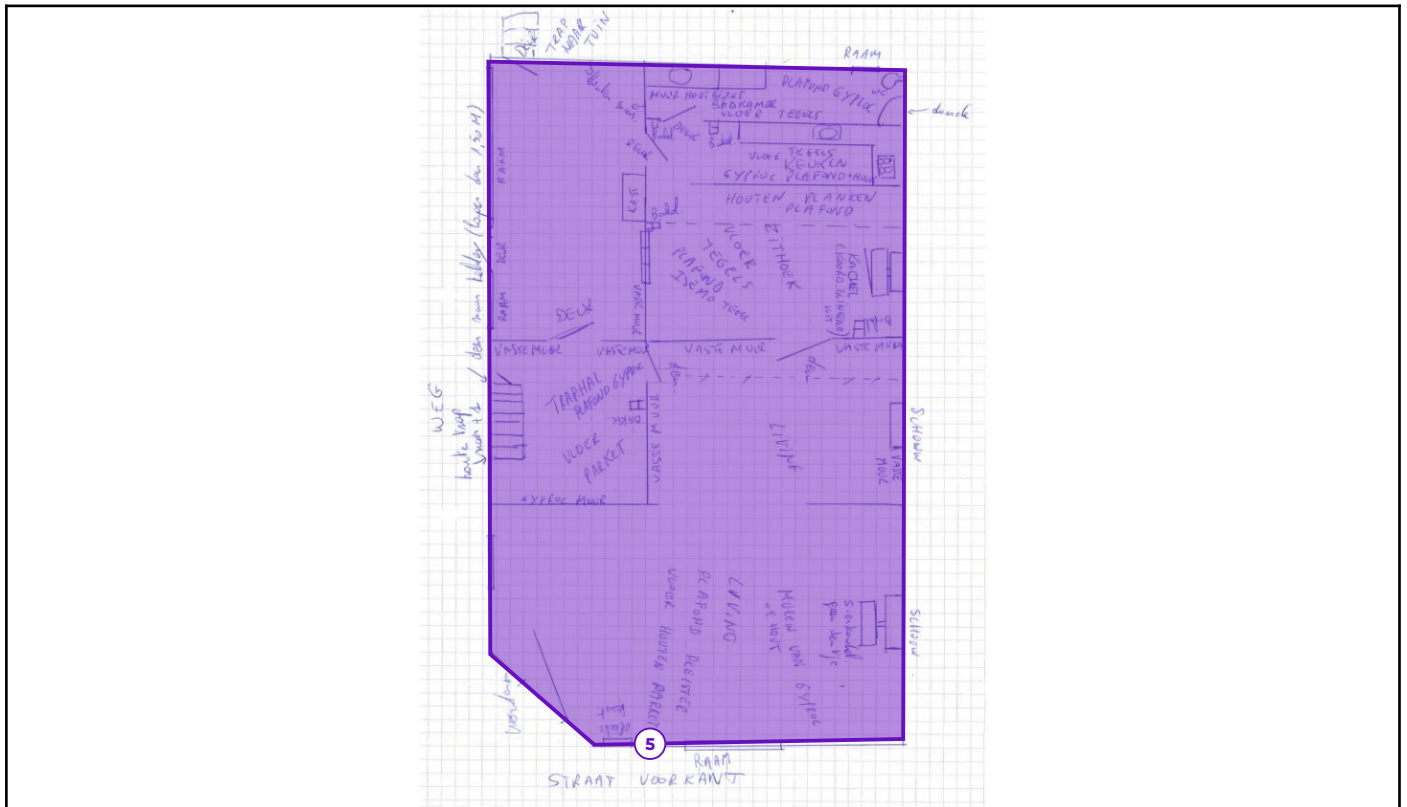
Plan 1.3: plan gelijkvloers kopie

Beschrijving	Type	Actie
5. Onderdak niet waarneembaar	Beperking	-

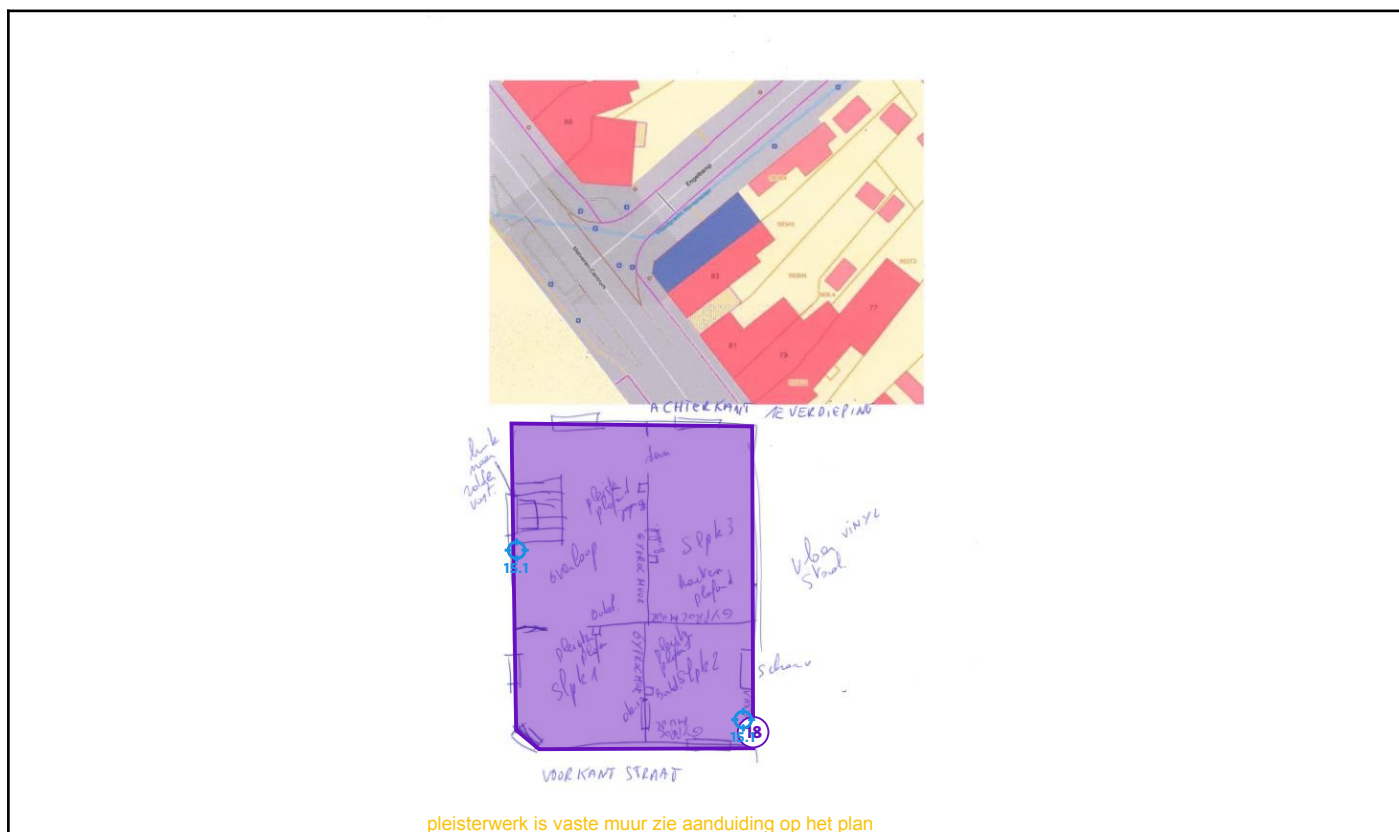
Plan 1.4: plan 1e verdieping kopie

Beschrijving	Type	Actie
15. Pleisterwerk muur	Geen asbest	-
15.1 Code: Mel03	Mengmonster	-
18. Dak van de woning zijn pannen	Overige ruimte of materiaal	-

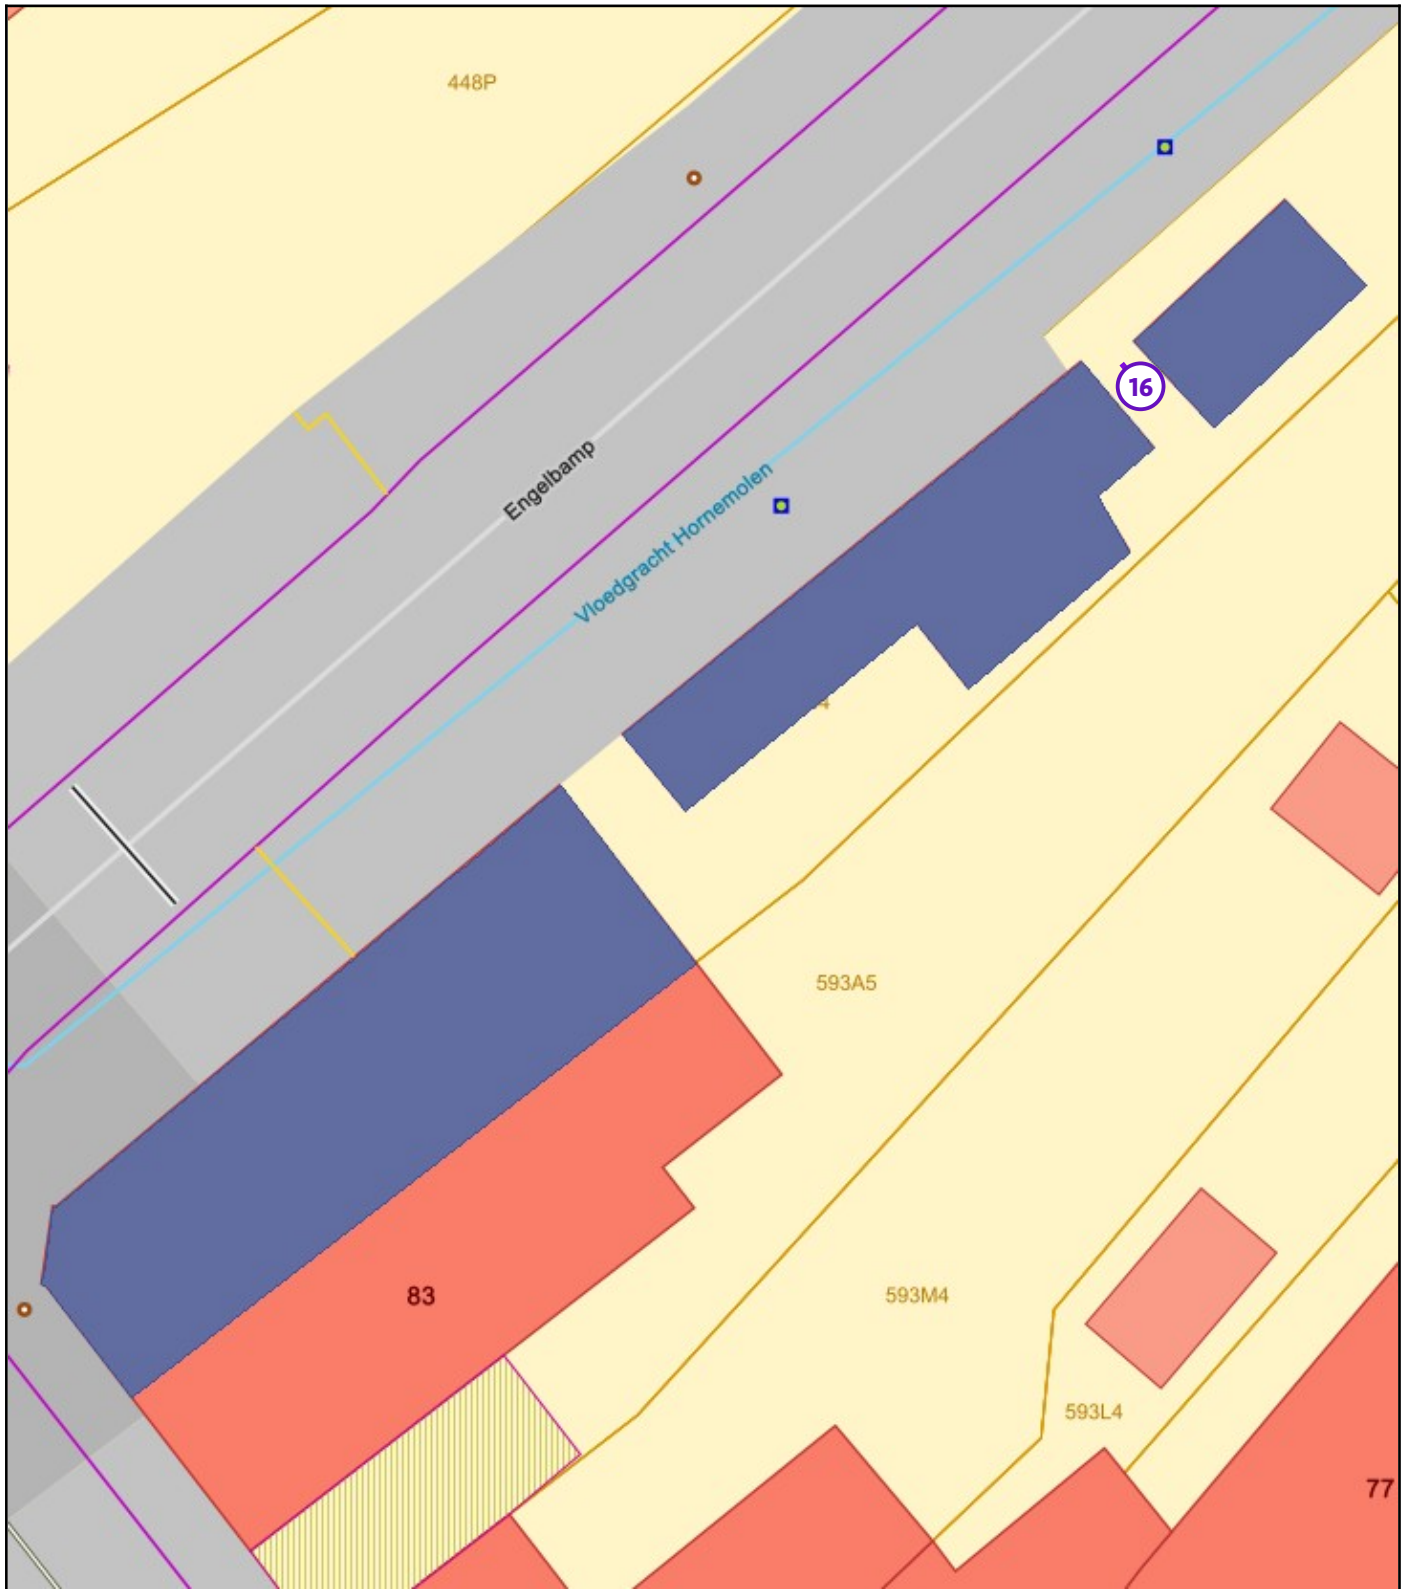
Plan 4.1: Afdruiptzones/afvloeizones

16. Geen goot aan golfplatendak	Afdruipzone/afvloeizone	-
---------------------------------	-------------------------	---

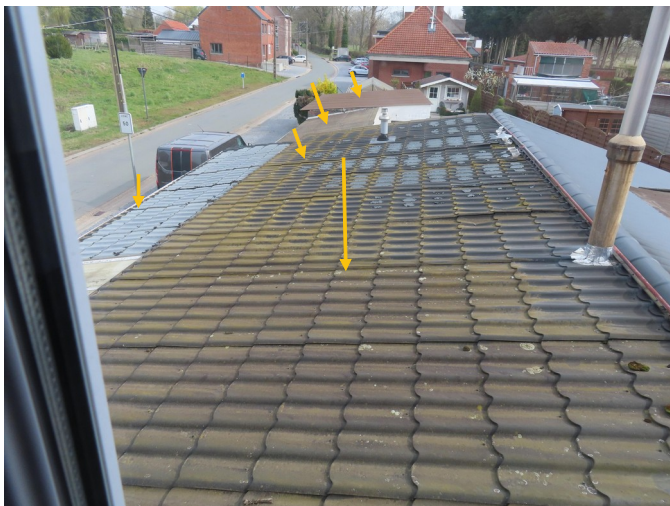
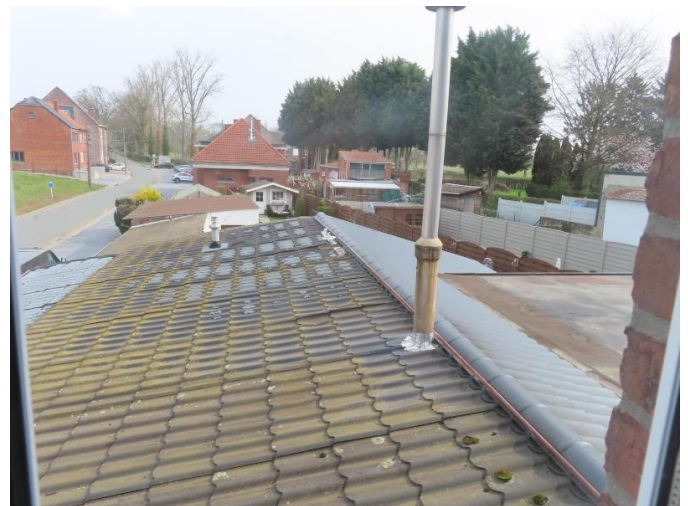
Beschrijving	Notitie	Terug te vinden op plannen
Fiche 17: Dak uit diverse soorten platen op tuinhuis en garage	-	Plan 2.1: Bijgebouw plan Plan 3.1: Bijgebouw plan
Fiche 18: Dak van de woning zijn pannen	Het dak van de woning zijn pannen	Plan 1.4: plan 1e verdieping kopie
Fiche 19: Kit ramen en deuren van de woning	-	Plan 1.1: Plan gelijkvloers

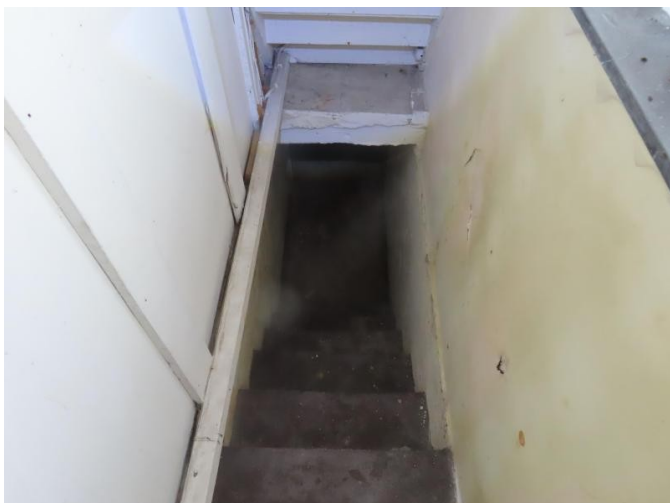
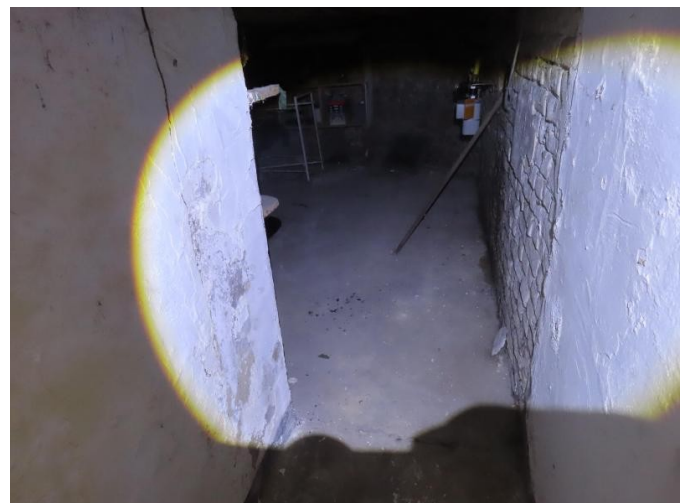
Beschrijving	Notitie	Terug te vinden op plannen
Fiche 20: Leidingisolatie	Gezien de kelder niet inspecteerbaar is kunnen we niet zien of er leidingisolatie in de kelder aanwezig is.	Plan 1.1: Plan gelijkvloers
Fiche 21: Stookketel / Brander	Tijdens onze inspectie hebben we geen bouwjaar kunnen achterhalen van de stookketel. Het uiterlijk van het toestel doet vermoeden dat het in gebruik is genomen vóór 2001 en mogelijk tot een risicobouwjaar behoort, wat inhoudt dat er eventueel asbestverdachte toepassingen in aanwezig kunnen zijn. Het is daarom van groot belang om de techniker hiervan op de hoogte te stellen bij werkzaamheden en, indien nodig, een asbestdeskundige in te schakelen die kan meedenken over de mogelijke aanwezigheid van asbestverdachte toepassingen tijdens de werkzaamheden aan het toestel. Wij als deskundigen mogen geen toestellen demonteren om verdachte toepassingen op te sporen.	Plan 1.1: Plan gelijkvloers
