Asbestinventarisatetest

Schildstraat 15, 3870 Heers

Attestnummer : 20260212-000444.001

Uitgegeven op : 12.02.2026

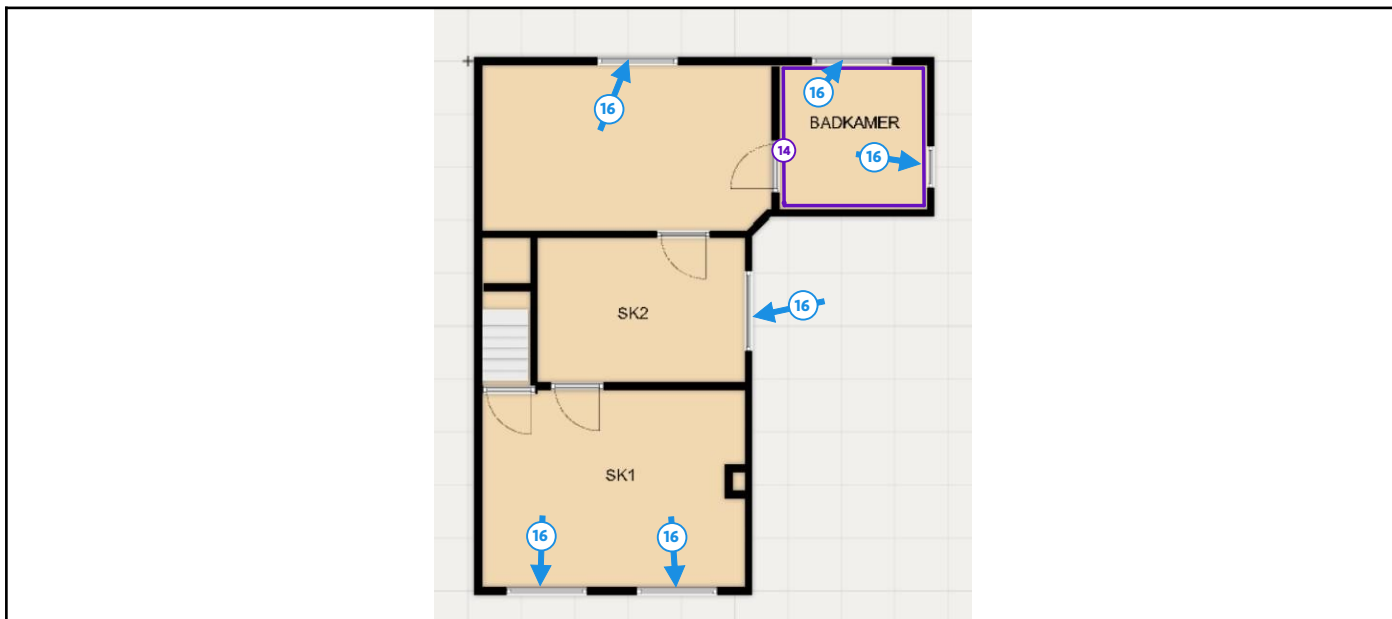
Plan 1.2: 1ste verdieping

Beschrijving	Type	Actie
14. Lijm faience tegels badkamer en keuken	Advies	-
16. Kit ramen tussen glas en profiel	Geen asbest	-

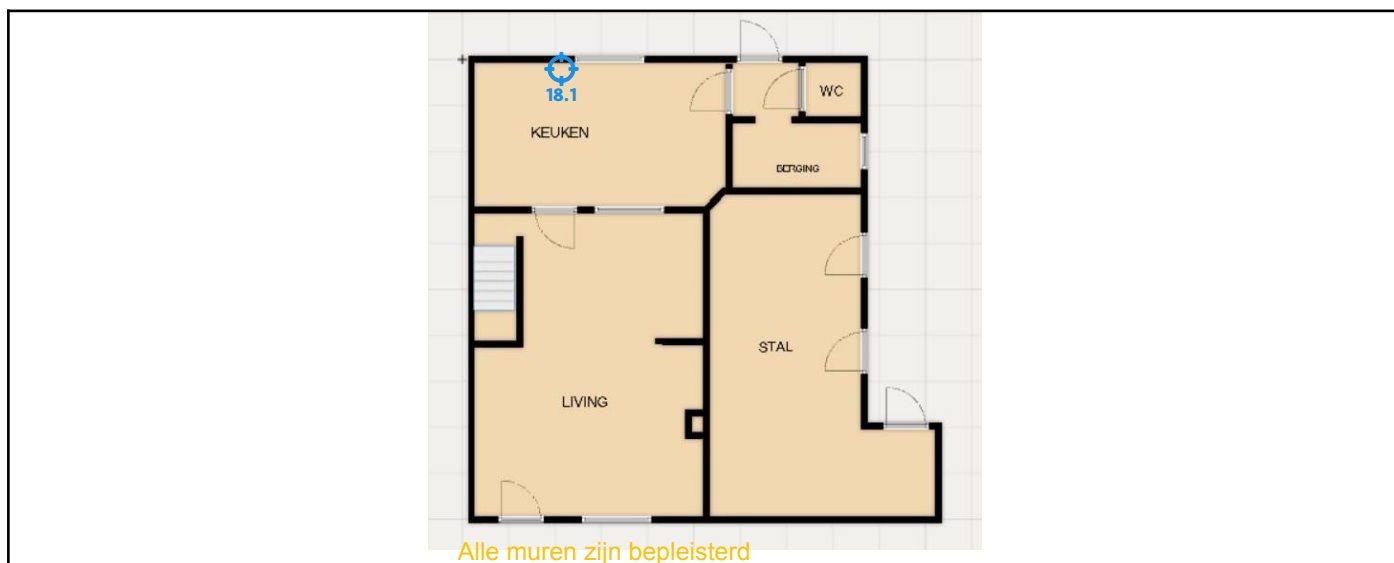
Plan 1.3: Gelijkvloers pleisterwerken muren

Beschrijving	Type	Actie
18. Pleisterwerk muren	Geen asbest	-
18.1 Code: MM1	Mengmonster	-

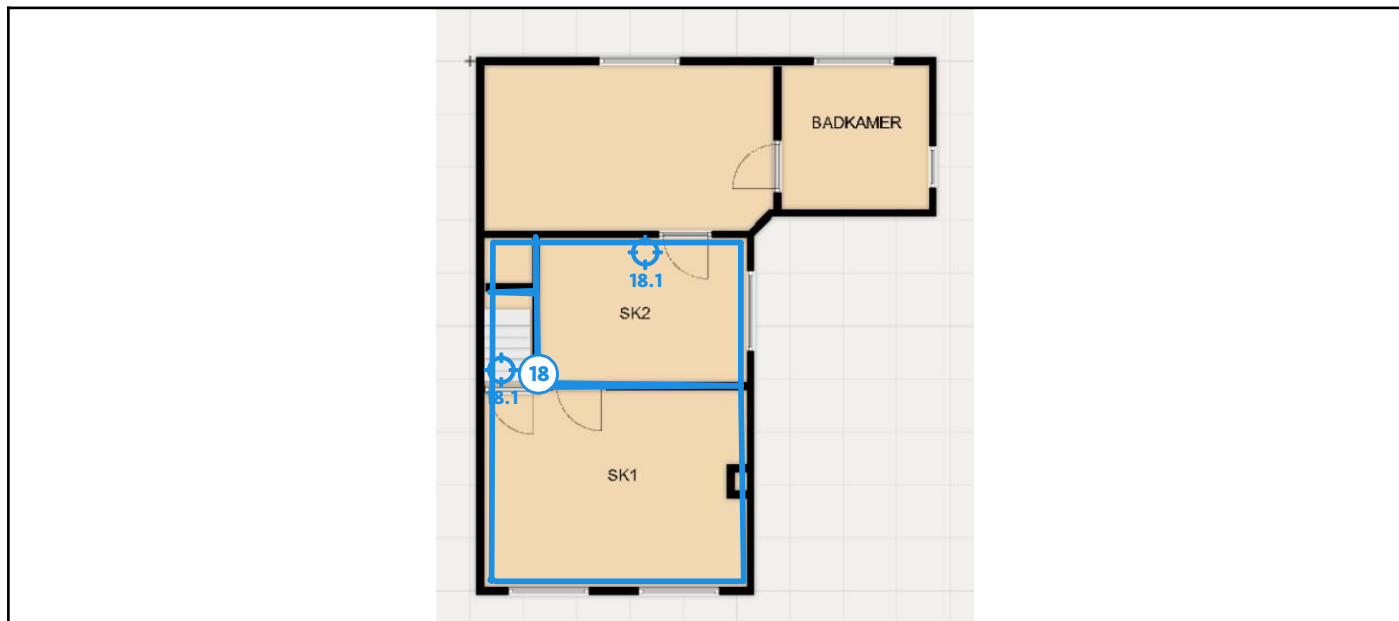
Plan 1.5: 1ste verdieping pleisterwerken muren

Beschrijving	Type	Actie
18. Pleisterwerk muren	Geen asbest	-
18.1 Code: MM1	Mengmonster	-

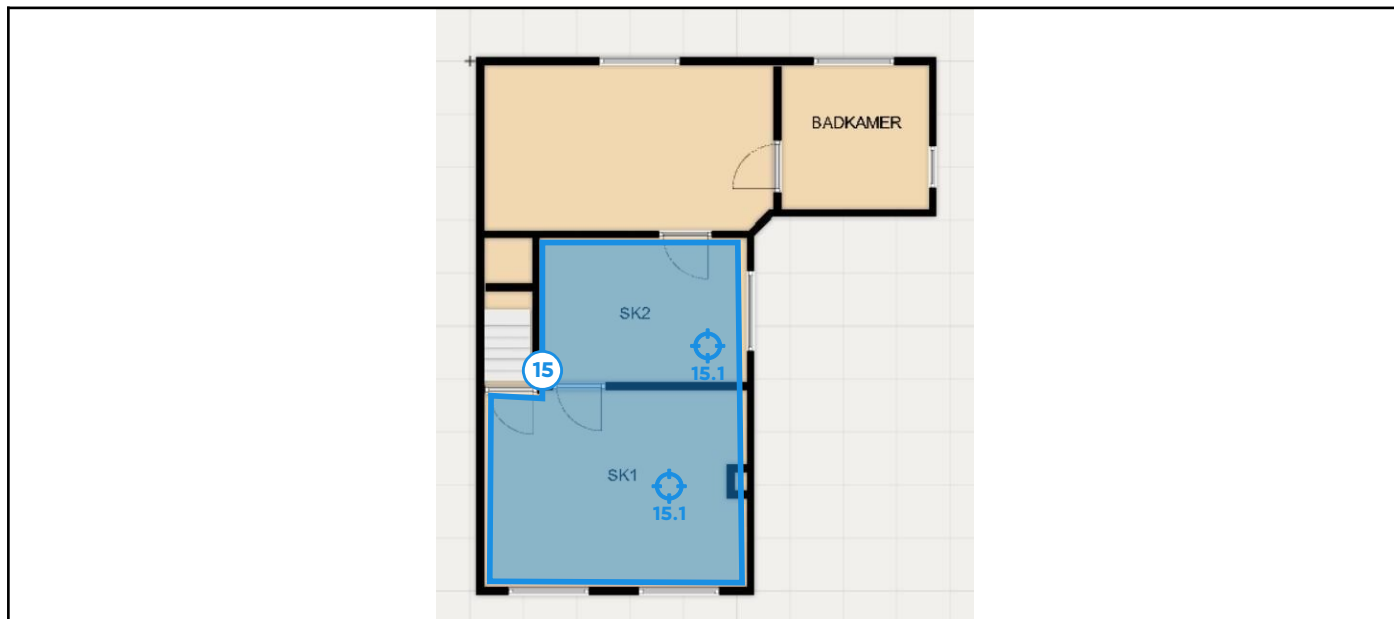
Plan 1.6: 1ste verdieping pleisterwerken plafonds

Beschrijving	Type	Actie
15. Pleisterwerk plafonds	Geen asbest	-
15.1 Code: MM2	Mengmonster	-

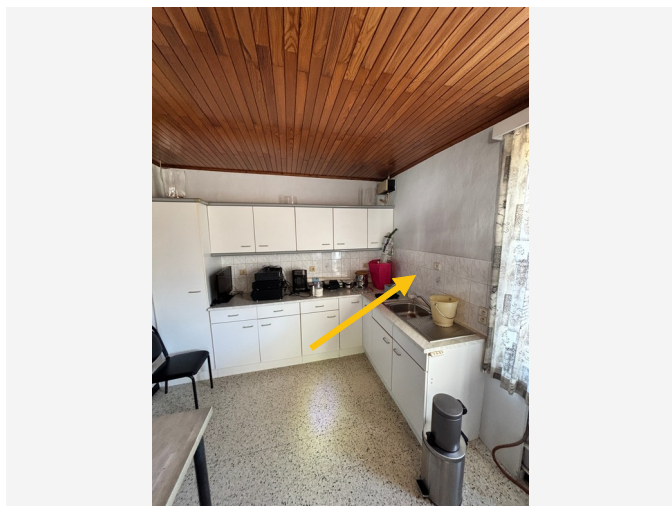
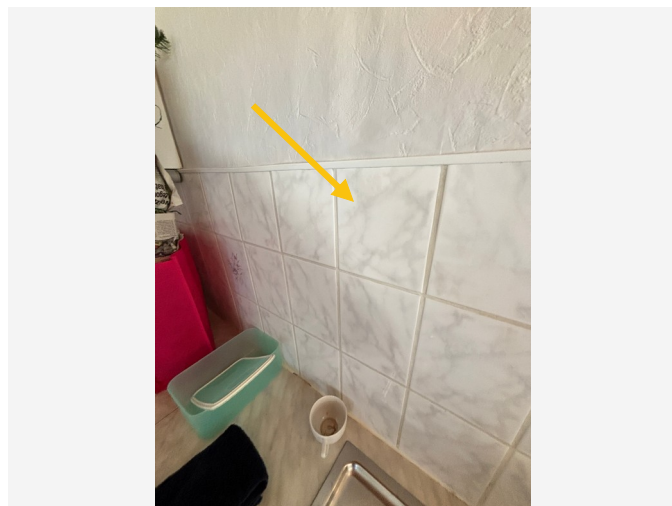
Situeringfoto

Informatie over een materiaal dat de asbestdeskundige niet kan waarnemen of vaststellen

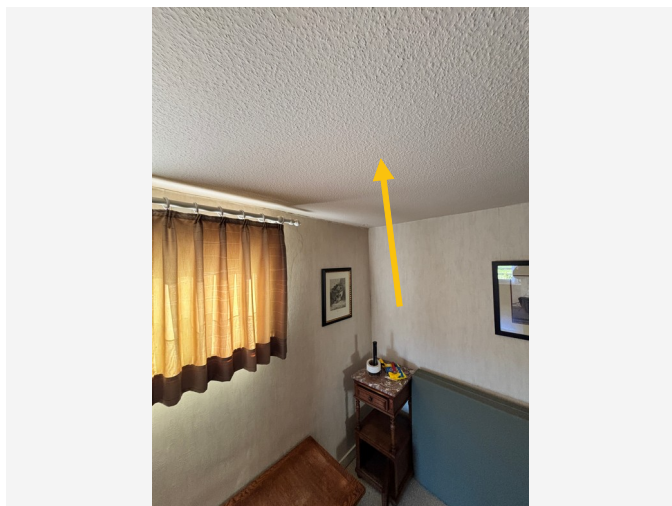
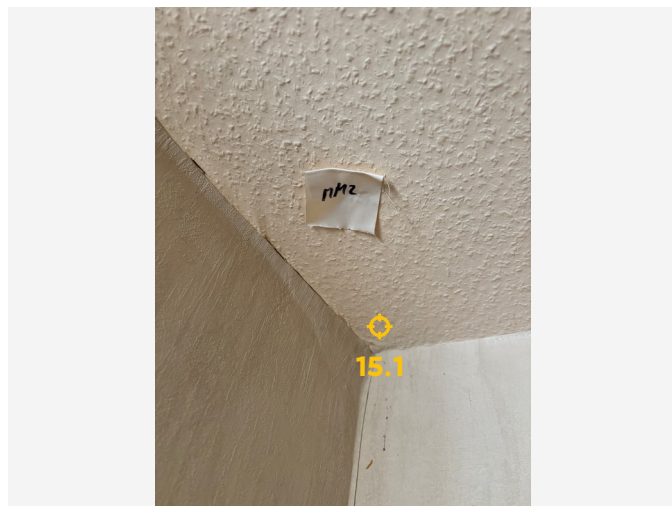
Fiche 15: Pleisterwerk plafonds

Geen asbest

Beschrijving	Pleisterwerk plafonds
Omgeving	Binnen
Primaire drager	Plafond
Bindmiddel van materiaal	Gips - kalk
Gebondenheid op basis van bindmiddel	Niet-hechtgebonden
Hoeveelheid (oppervlakte - dikte - aantal)	• 50,00 m ² - 1,00 cm - 1 stuk
Totaal volume	0,50 m ³
Identificatiemethode	Een monstername door de asbestdeskundige met laboanalyse door een asbestlabo.
Destructieve handeling voor identificatie	Nee
Opmerking	Deze oppervlakte, volumes en gewichten zijn niet gemeten, maar zijn een schatting (de opgegeven hoeveelheden mogen niet gebruikt worden als maatstaf van heffing).Mengstaal genomen van de plafonds in de slaapkamers. 'Trappenhal' en de 'natte ruimten' hadden een vals plafond. Stookruimte is niet aanwezig, vandaar geen staalname mogelijk.

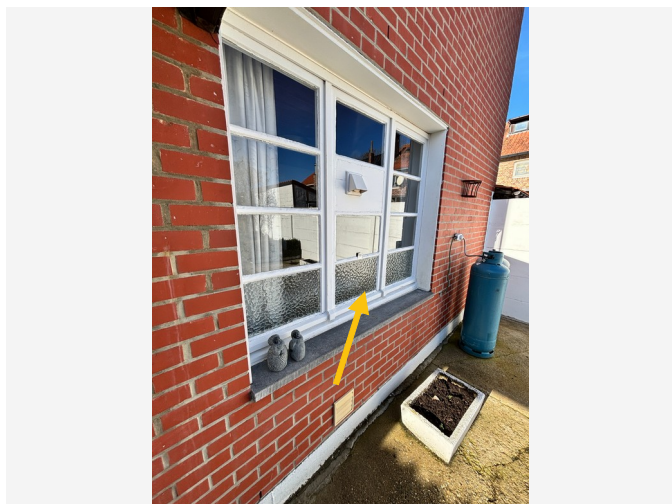
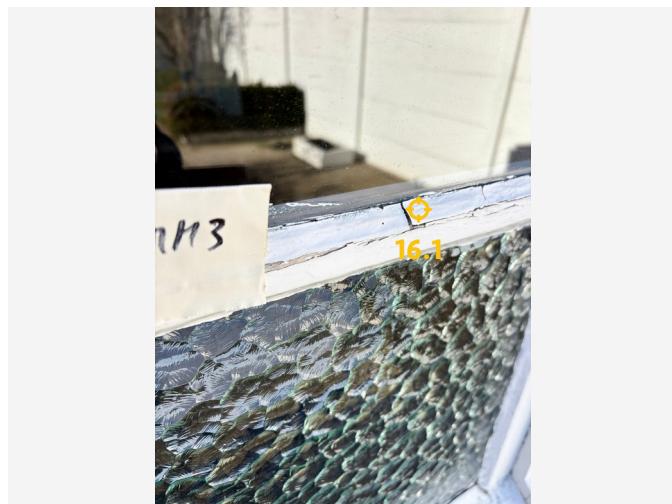
Beschrijving	Kit ramen tussen glas en profiel
Omgeving	Grenst aan binnen- en buitenlucht
Primaire drager	Wandopening verticaal (raam, deur, ...)
Bindmiddel van materiaal	Kitten, mastiek, pasta
Gebondenheid op basis van bindmiddel	Hecht
Hoeveelheid (gewicht - aantal)	<ul style="list-style-type: none">• 5,00 kg - 1 stuk
Totaal gewicht	5,00 kg
Identificatiemethode	Een monstername door de asbestdeskundige met laboanalyse door een asbestlabo.
Destructieve handeling voor identificatie	Nee
Opmerking	Deze oppervlakte, volumes en gewichten zijn niet gemeten, maar zijn een schatting (de opgegeven hoeveelheden mogen niet gebruikt worden als maatstaf van heffing).

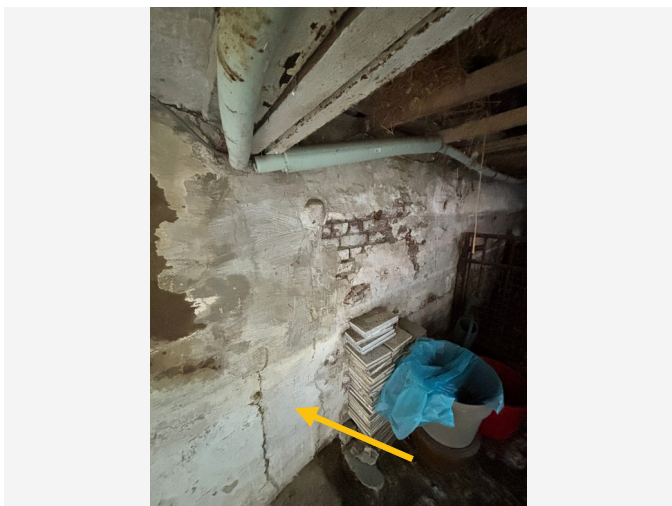
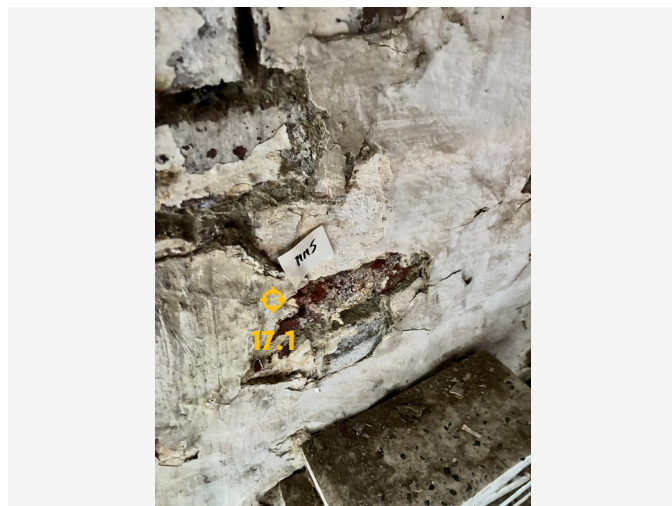
Beschrijving	Cementering/crepi gevel van stallen
Omgeving	Grenst aan binnen- en buitenlucht
Primaire drager	Binnenwand
Bindmiddel van materiaal	Cement
Gebondenheid op basis van bindmiddel	Hecht
Hoeveelheid (gewicht - aantal)	<ul style="list-style-type: none">• 100,00 kg - 1 stuk
Totaal gewicht	100,00 kg
Identificatiemethode	Een monstername door de asbestdeskundige met laboanalyse door een asbestlabo.
Destructieve handeling voor identificatie	Nee
Opmerking	Deze oppervlakte, volumes en gewichten zijn niet gemeten, maar zijn een schatting (de opgegeven hoeveelheden mogen niet gebruikt worden als maatstaf van heffing).
