Asbestinventarisatetest

Langedreef 82, 3271 Scherpenheuvel-Zichem

Attestnummer : 20251105-000172.000

Uitgegeven op : 05.11.2025

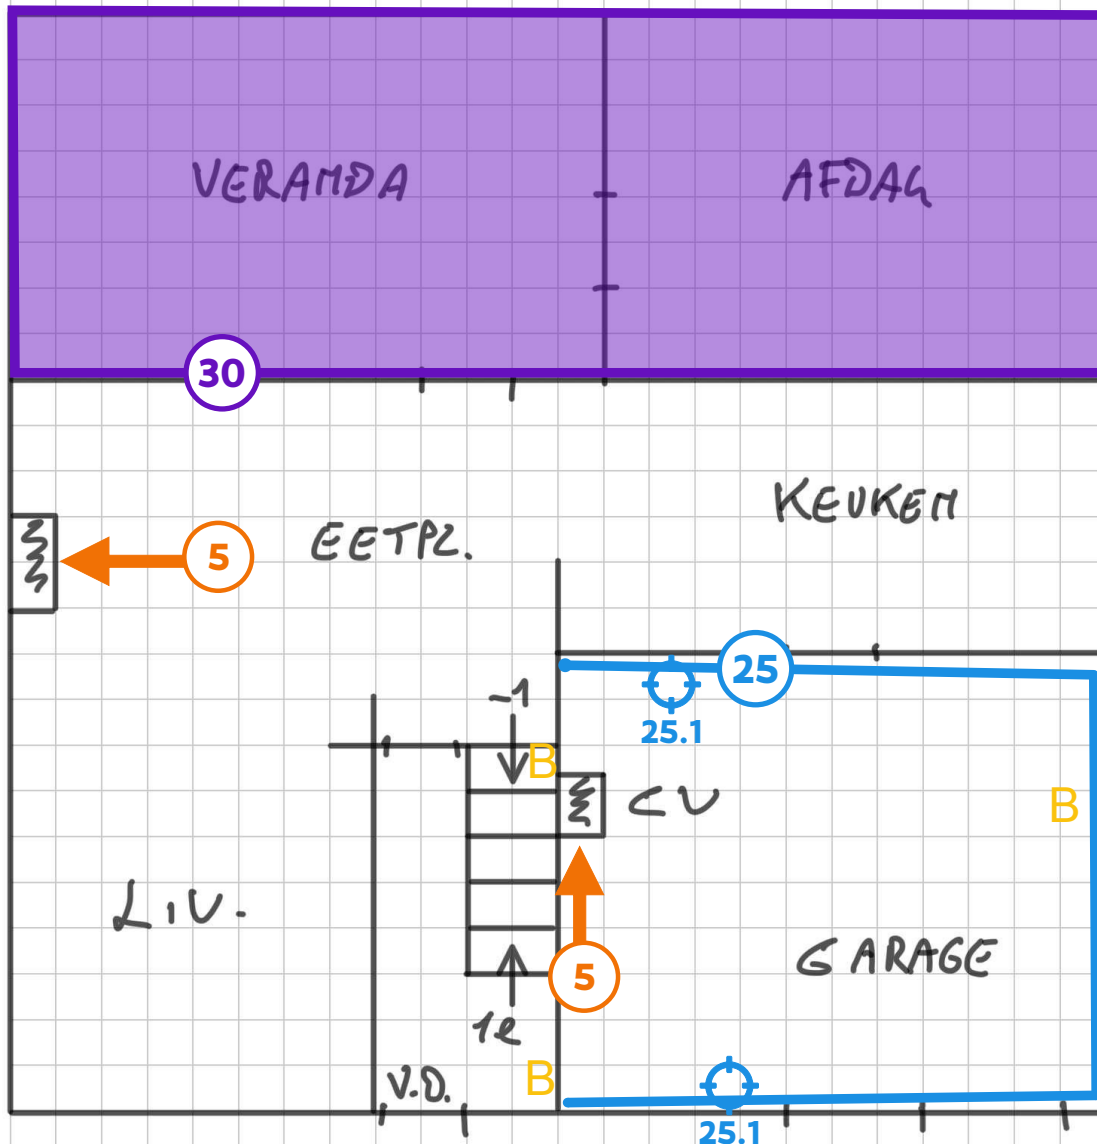
Plan 1.4: Gelijkvloers

5. Roetluiken met houders: 2 stuks	Asbestmateriaal	Verwijderen
8. Bakeliet toep.(schakelaars-stopcontacten-verdeeldozen-radiatorknoppen)	Asbestmateriaal	Zorgvuldig beheren
25. Muurcementering garage	Geen asbest	-
25.1 Code: 10	Mengmonster	-
30. Dakbedekking schuine daken	Overige ruimte of materiaal	-

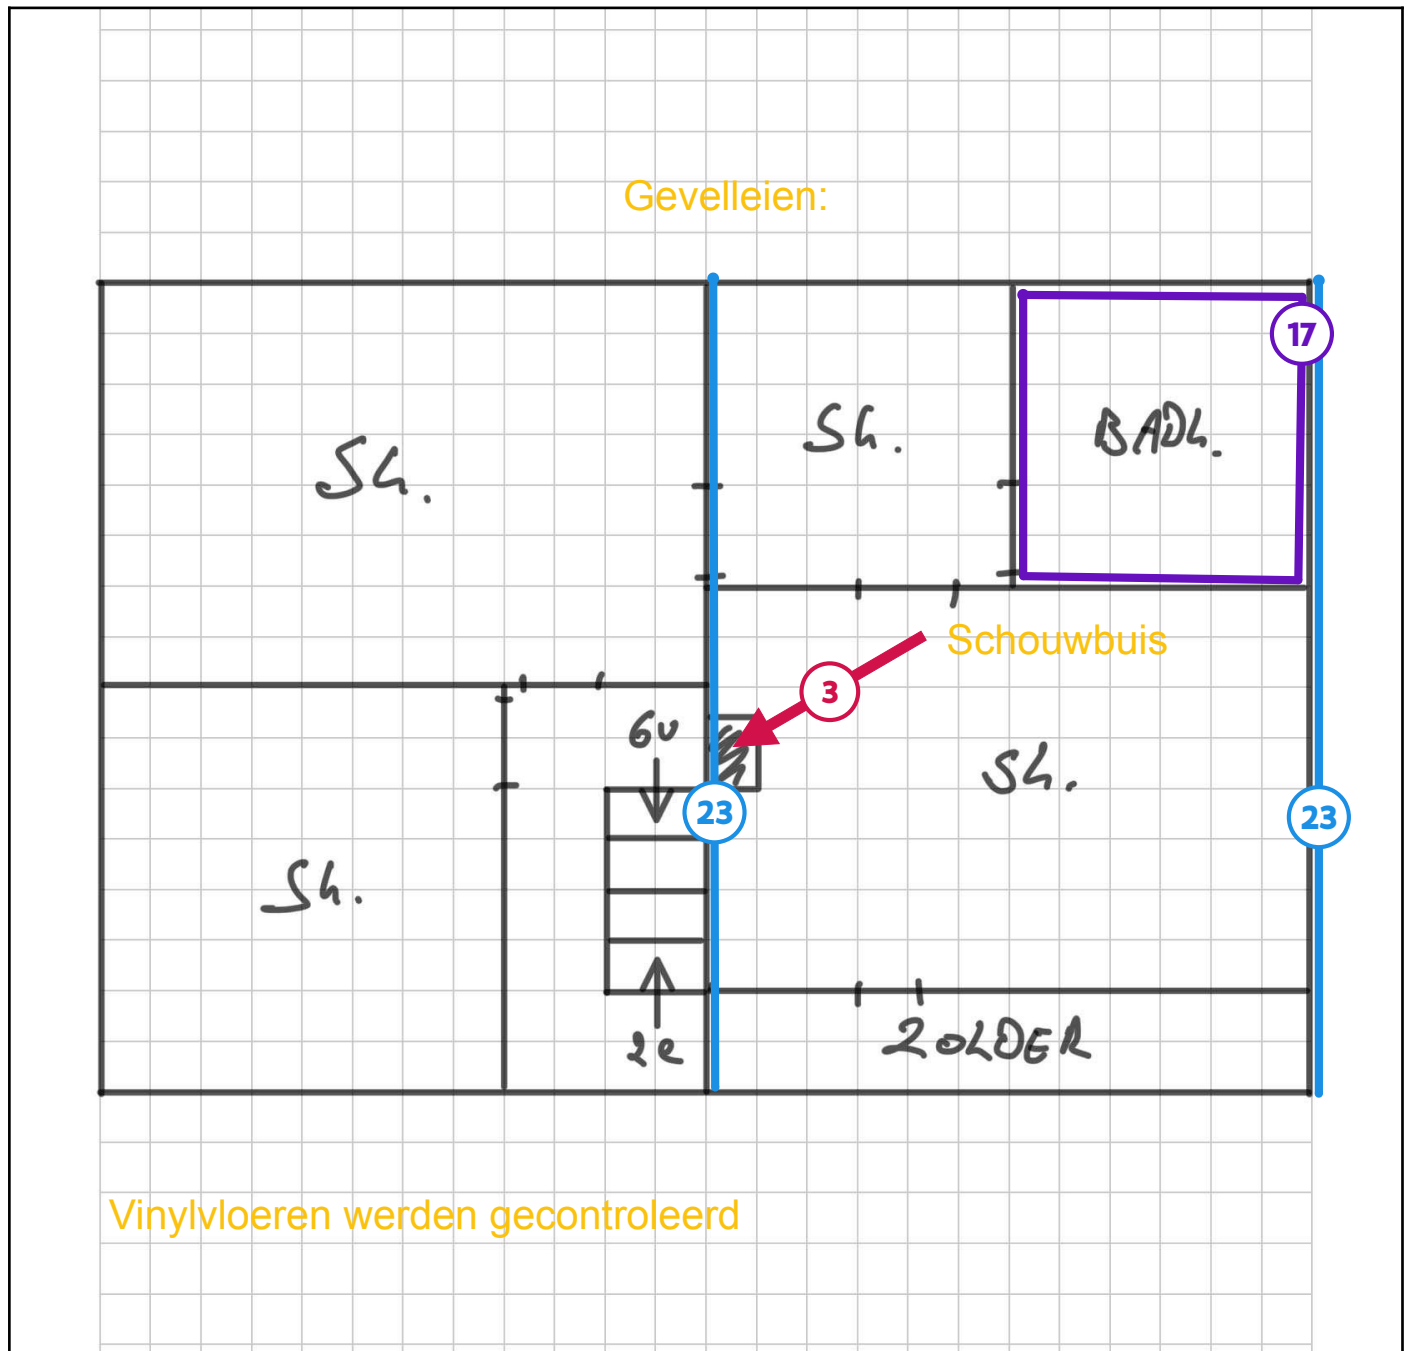
Plan 1.8: 1e verdiep

Beschrijving	Type	Actie
3. Schouwbus	Asbestmateriaal	Dringend verwijderen
15. Vinylvloer niet verdacht.	Advies	-
17. Tegellijn niet zichtbaar	Advies	-

23. Gevelleien (met staalname)	Geen asbest	-
--------------------------------	-------------	---

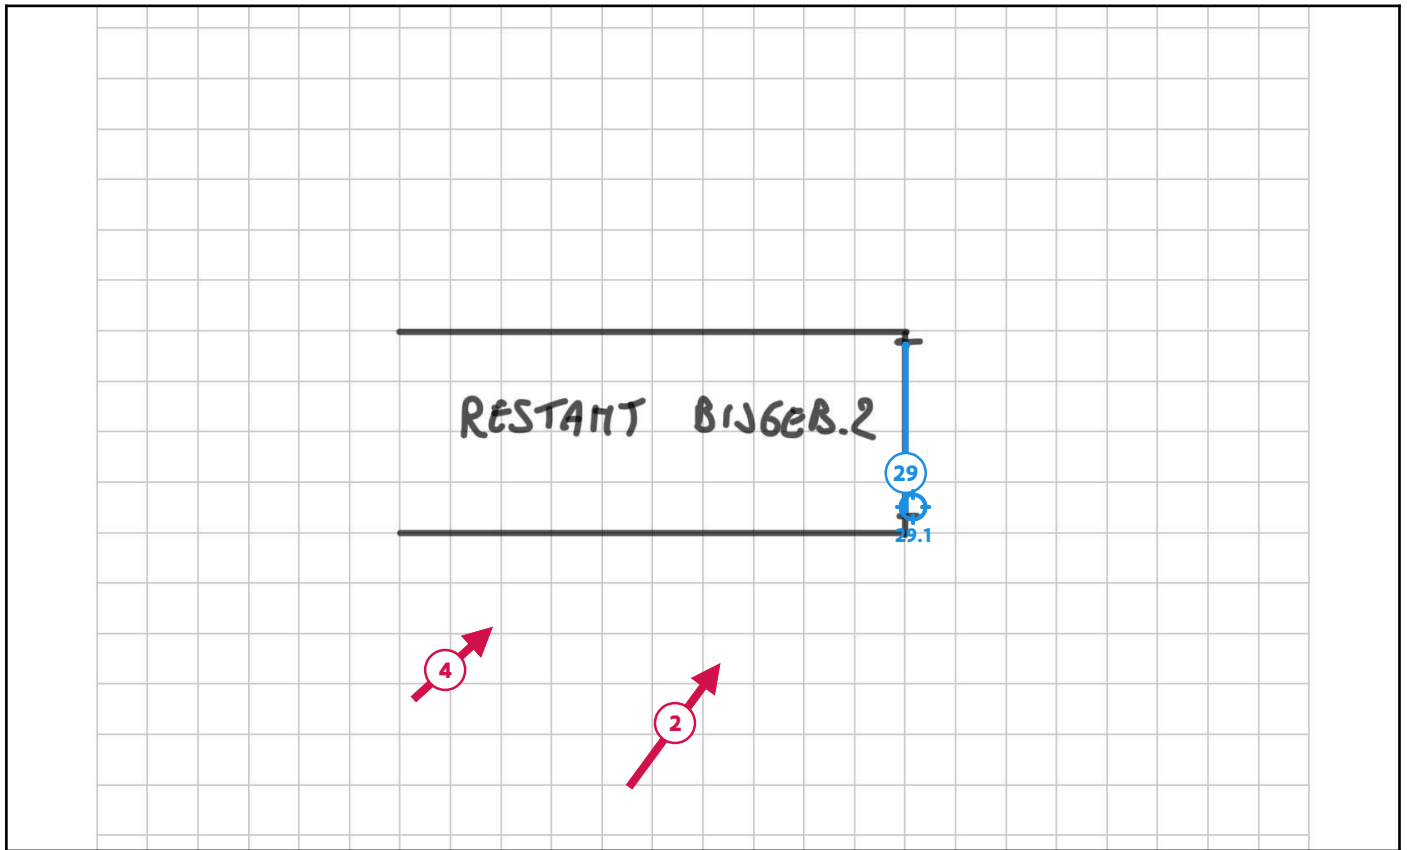
Plan 2.1: Restant bijgebouw 2

Beschrijving	Type	Actie
2. Asbestcement afval: losse cement buizen	Asbestmateriaal	Dringend verwijderen
4. Asbestcement afval: losse stukken golfplaat	Asbestmateriaal	Dringend verwijderen
29. Stopverf op ramen restant bijgebouw 2	Geen asbest	-
29.1 Code: 9	Puntmonster	-

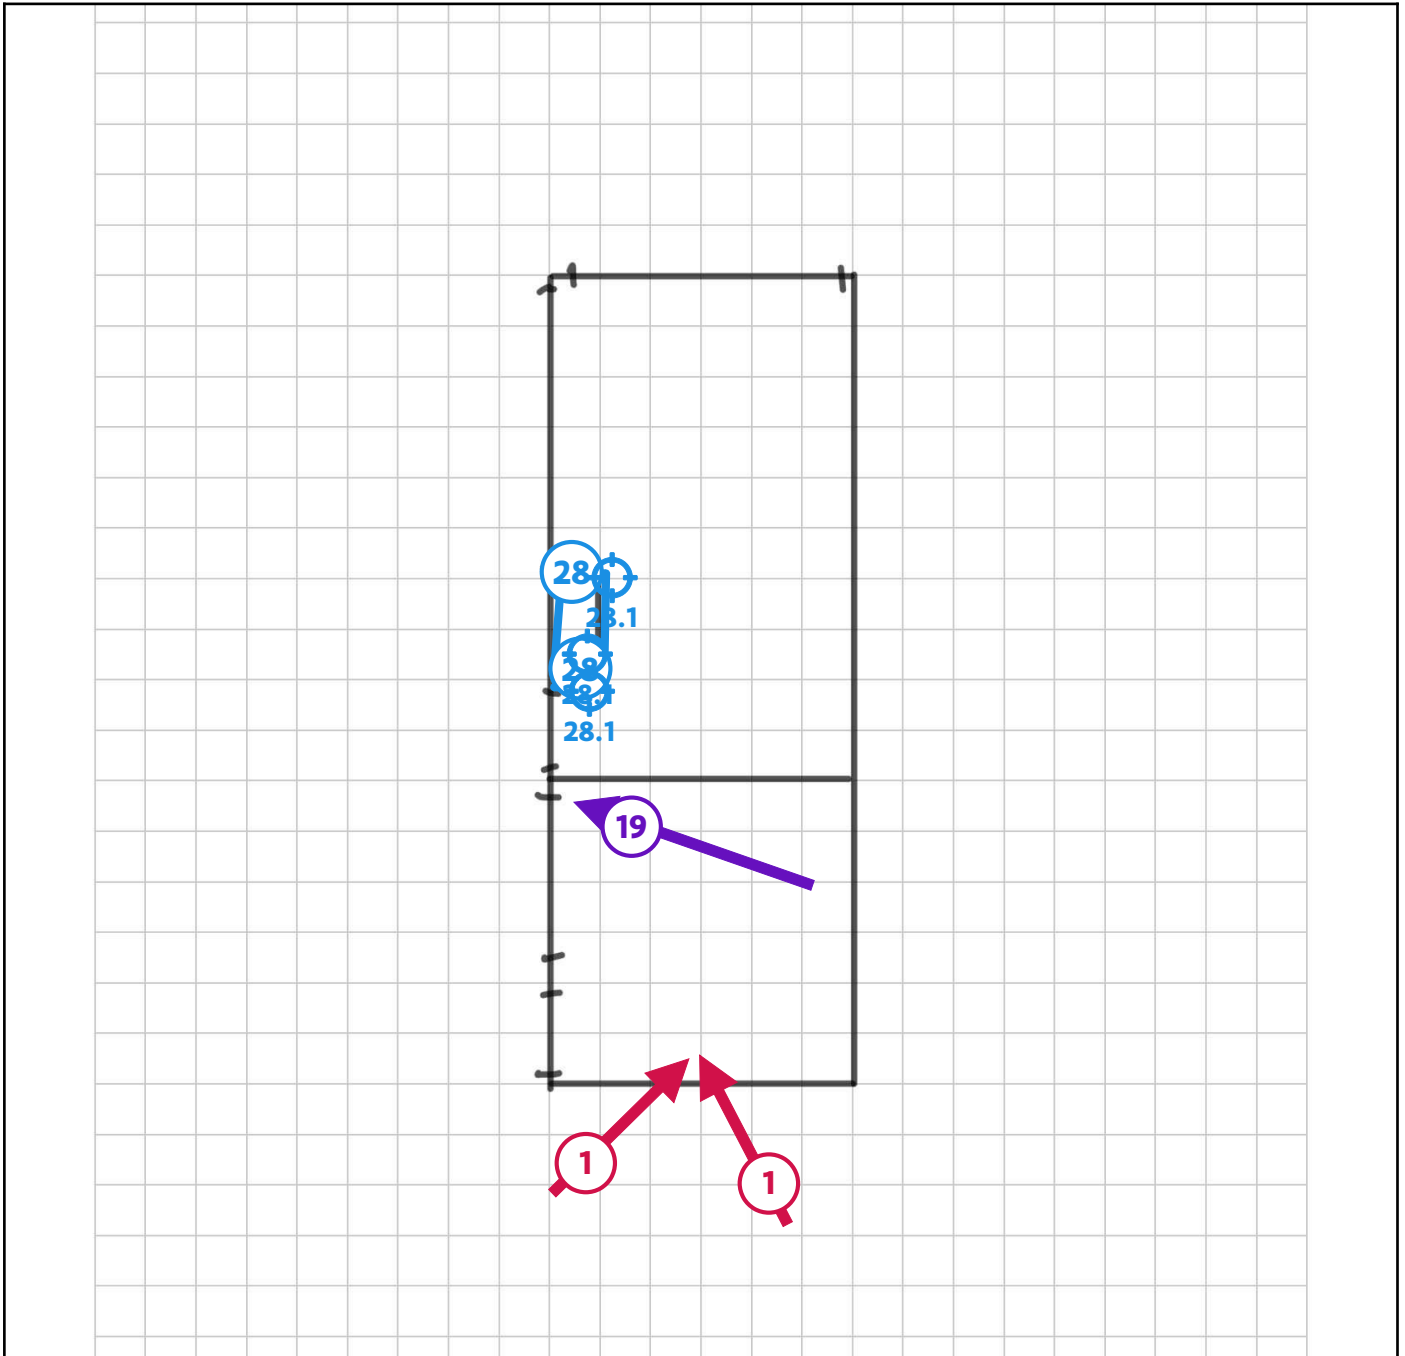
Plan 3.2: Restant bijgebouw 1

Beschrijving	Type	Actie
1. Asbestcement afval: roetluik + kader	Asbestmateriaal	Dringend verwijderen
19. Stapel NT gevellen in restant bijgebouw 1	Advies	-

28. Muurcementering schouw in restant bijgebouw 1	Geen asbest	-
28.1 Code: 8	Mengmonster	-

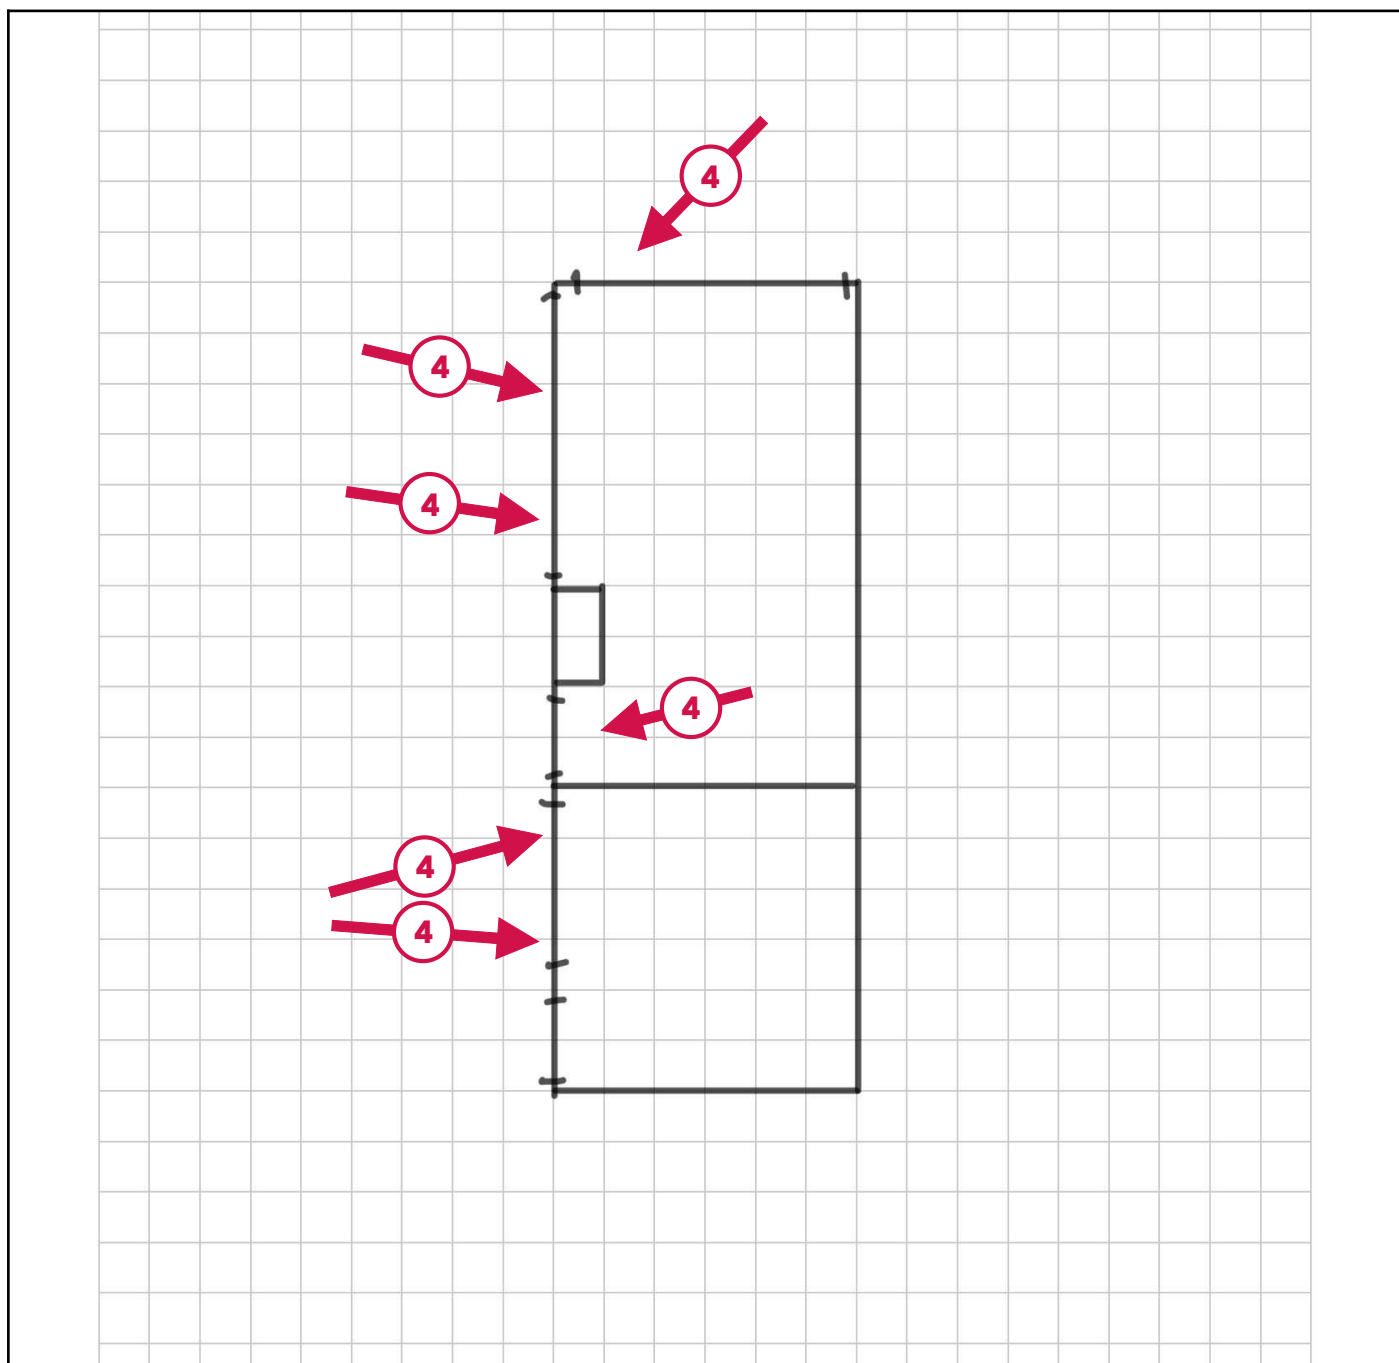
Plan 3.3: Restant bijgebouw 1

Beschrijving	Type	Actie
4. Asbestcement afval: losse stukken golfplaat	Asbestmateriaal	Dringend verwijderen

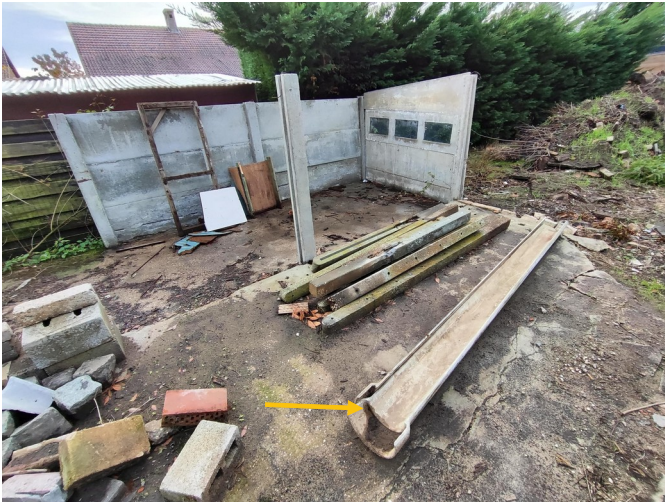
Fiche 2: Asbestcement afval: losse cement buizen

Asbestmateriaal - afvalstof

- u zich vooraf goed informeert op www.asbestinfo.be
- u zich beschermt met een FFP3 mondkap, wegwerphandschoenen, wegwerpoveral Cat III type 5-6, afspolbaar schoeisel
- er geen minderjarigen of derden aanwezig zijn
- u beschikt over PE-folie en zakken om loskomende deeltjes en het afval op te vangen en te verpakken
- u beschikt over een vernevelaar (water) of fixeermiddel om het abestmateriaal te bevochtigen tijdens de volledige duur van de werken
- u weet hoe u asbestmateriaal veilig kan demonteren zonder stof of breuken
- u beschikt over natte doeken om eventuele resten en stof weg te nemen

-u beschikt over een vernevelaar (water) of fixeermiddel om het abestmateriaal te bevochtigen tijdens de volledige duur van de werken

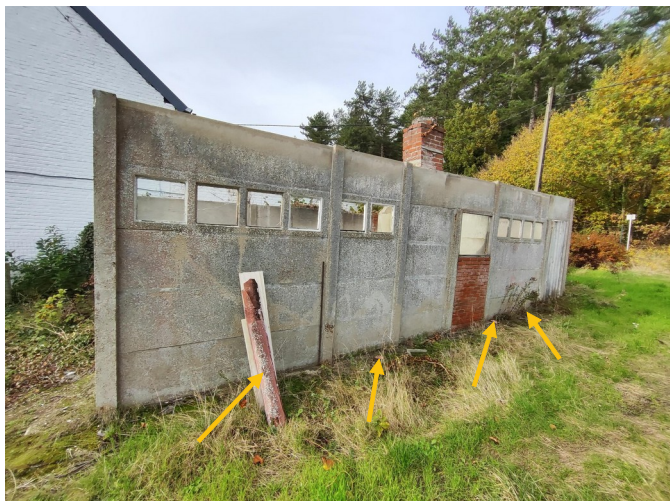
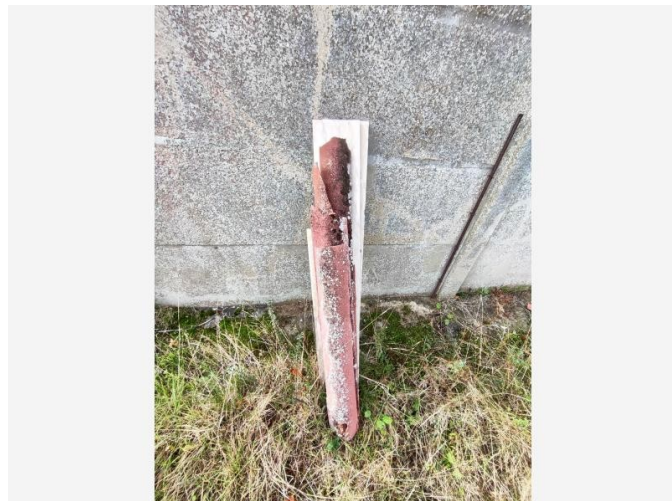
Fiche 4: Asbestcement afval: losse stukken golfplaat

Asbestmateriaal - afvalstof

- u zich vooraf goed informeert op www.asbestinfo.be
- u zich beschermt met een FFP3 mondkap, wegwerphandschoenen, wegwerpoveral Cat III type 5-6, afspolbaar schoeisel
- er geen minderjarigen of derden aanwezig zijn
- u beschikt over PE-folie en zakken om loskomende deeltjes en het afval op te vangen en te verpakken
- u beschikt over een vernevelaar (water) of fixeermiddel om het abestmateriaal te bevochtigen tijdens de volledige duur van de werken
- u weet hoe u asbestmateriaal veilig kan demonteren zonder stof of breuken
- u beschikt over natte doeken om eventuele resten en stof weg te nemen

-u beschikt over een vernevelaar (water) of fixeermiddel om het abestmateriaal te bevochtigen tijdens de volledige duur van de werken

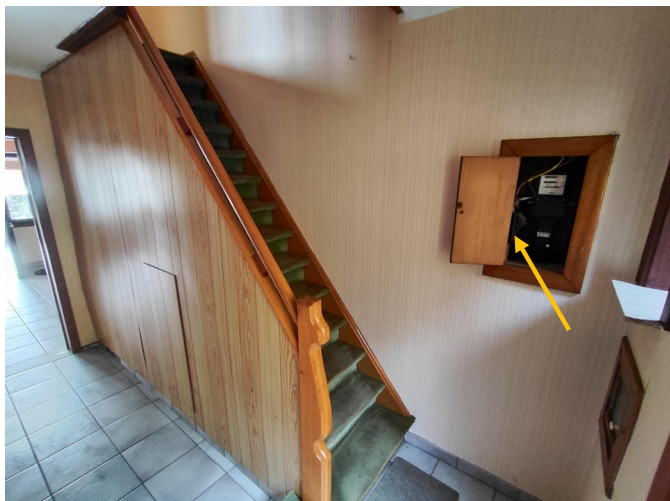
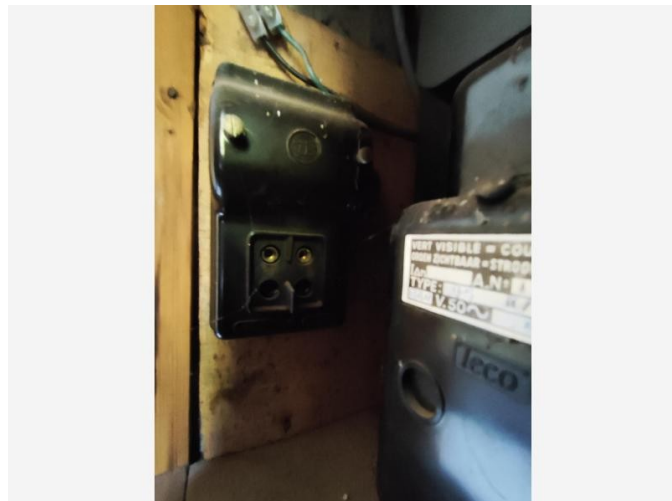
Fiche 8: Bakeliet toep.(schakelaars-stopcontacten-verdeeldozen-radiatorknoppen)

Asbestmateriaal

Beschrijving	Bakeliet toep.(schakelaars-stopcontacten-verdeeldozen-radiatorknoppen)
Omgeving	Binnen
Primaire drager	Communicatie en elektrische infrastructuur en uitrusting
Asbestmateriaal	Plaat, paneel, tablet - Type Bakeliet
Bindmiddel van asbestmateriaal	Kunststof of -hars
Gebondenheid op basis van bindmiddel	Hecht
Hoeveelheid (oppervlakte - dikte - aantal)	<ul style="list-style-type: none"> • 0,60 m² - 5,00 cm - 1 stuk
Totaal volume	0,03 m ³
Eenvoudig bereikbaar	Ja
Bevestigingswijze	<ul style="list-style-type: none"> • Geschroefd
Identificatiemethode	<p>De asbestdeskundige beoordeelt het materiaal als asbestverdacht en dus asbesthoudend, en dit zonder monstername.</p> <p>Motivatie: De monstername brengt andere schade aan dan schade die inherent is aan de monstername.</p>
Destructieve handeling voor identificatie	Nee
Opmerking	<p>aantal stuks 5, de toepassingen zijn aanwezig op verschillende plaatsen in de woning</p> <p>Het is moeilijk te bepalen of de bakeliettoepassingen in de woning ook effectief asbesthoudend zijn (het kan ook gaan om de asbestvrije variant).</p> <p>Er werd geen monster genomen ovw beschadiging aan een elektrisch gerelateerde toepassing, extra controle bij verwijdering van het verdacht materiaal.</p>

- u zich vooraf goed informeert op www.asbestinfo.be
- u zich beschermt met een FFP3 mondmasker, wegwerphandschoenen, wegwerpovertal Cat III type 5-6, afspoelbaar schoeisel
- er geen minderjarigen of derden aanwezig zijn
- u beschikt over PE-folie en zakken om loskomende deeltjes en het afval op te vangen en te verpakken
- u beschikt over een vernevelaar (water) of fixeermiddel om het abestmateriaal te bevochtigen tijdens de volledige duur van de werken
- u weet hoe u asbestmateriaal veilig kan demonteren zonder stof of breuken
- u beschikt over natte doeken om eventuele resten en stof weg te nemen

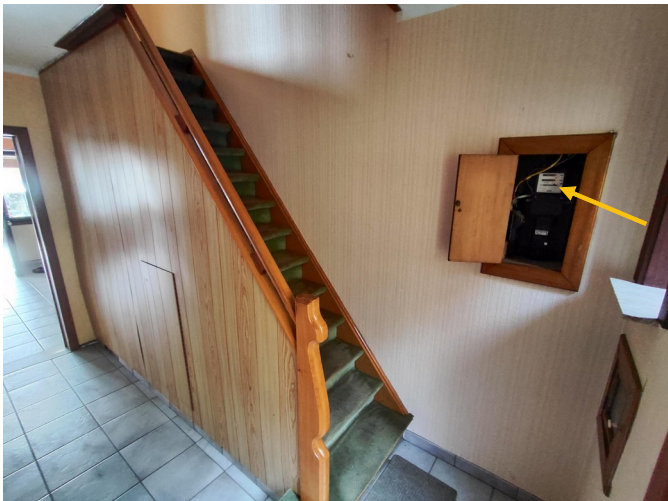
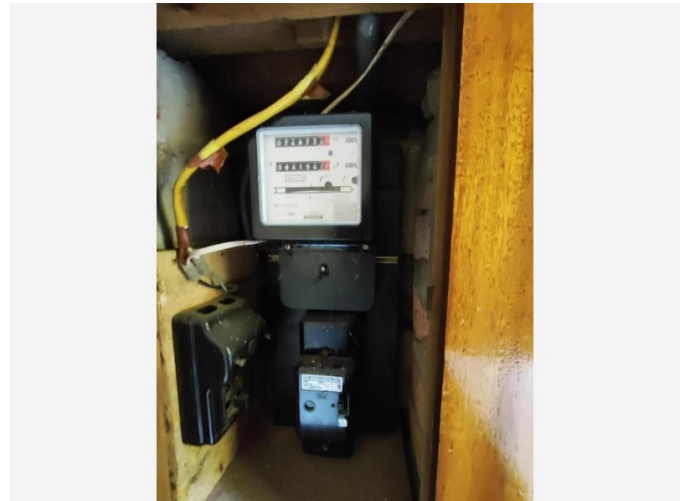
Beschrijving	Bakeliet tellerkasten (eigendom van de netbeheerder)
Omgeving	Binnen
Primaire drager	Communicatie en elektrische infrastructuur en uitrusting
Asbestmateriaal	Plaat, paneel, tablet - Type Bakeliet
Bindmiddel van asbestmateriaal	Kunststof of -hars
Gebondenheid op basis van bindmiddel	Hecht
Hoeveelheid (oppervlakte - dikte - aantal)	<ul style="list-style-type: none"> • 0,60 m² - 10,00 cm - 1 stuk
Totaal volume	0,06 m ³
Eenvoudig bereikbaar	Ja
Bevestigingswijze	<ul style="list-style-type: none"> • Geschroefd
Identificatiemethode	<p>De asbestdeskundige beoordeelt het materiaal als asbestverdacht en dus asbesthoudend, en dit zonder monstername.</p> <p>Motivatie: De monstername brengt andere schade aan dan schade die inherent is aan de monstername.</p>
Destructieve handeling voor identificatie	Nee
Opmerking	<p>Het is moeilijk te bepalen of de bakeliettoepassingen in de woning ook effectief asbesthoudend zijn (het kan ook gaan om de asbestvrije variant).-Er werd geen monster genomen owv beschadiging aan een elektrisch gerelateerde toepassing, extra controle bij verwijdering van het verdacht materiaal. Vermoedelijk zal de toepassing verwijderd worden bij aanpassing van het elektriciteitsnetwerk.</p>

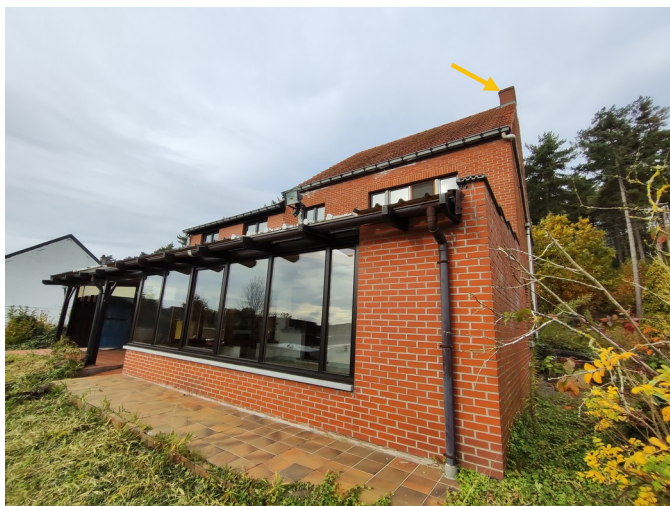
- Plan 1.1: Gelijkvloers

Tijdelijke beperking

Reden: Het te onderzoeken materiaal situeert zich hoger dan 3,50 m te rekenen vanaf een veilige ondergrond

Uitleg van de asbestdeskundige: Bij werken (dak of reiniging schouw) kan een stelling geplaatst worden, het is niet duidelijk of er asbestverdachte materialen aanwezig zijn in en rond de schouw.

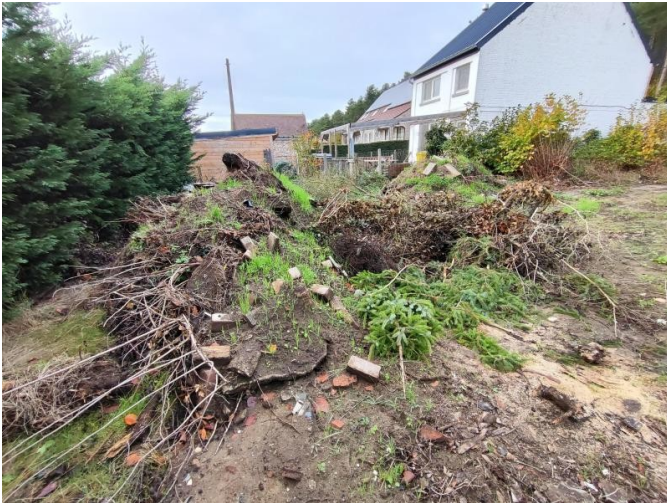
- Plan 1.10: 2de verdiep

Tijdelijke beperking

Reden: Overwoekerende vegetatie

Uitleg van de asbestdeskundige: Doorheen heel de tuin rondom de woningen en het bijgebouw is er overwoekerd evegetaite en bouwafval zichtbaar, mogelijks bevinden er zich hieronder nog asbestverdachte materialen.

De eigenaar kon niet aantonen wanneer deze verwijderd gingen worden. Na de nodige verwijderings-, maai- en snoeiwerken opnieuw controleren.

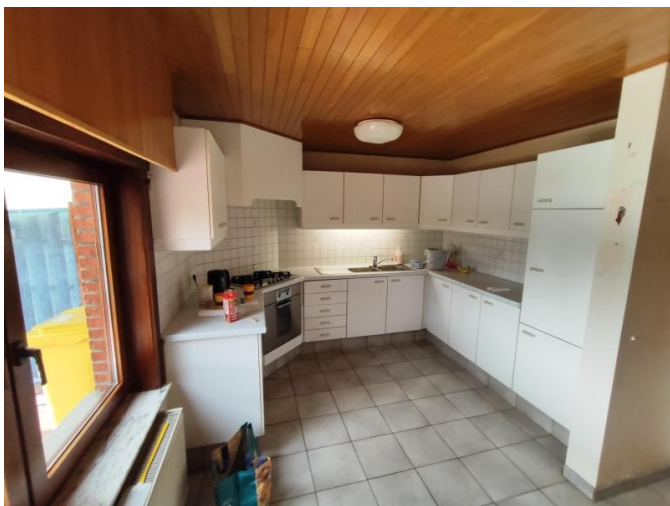
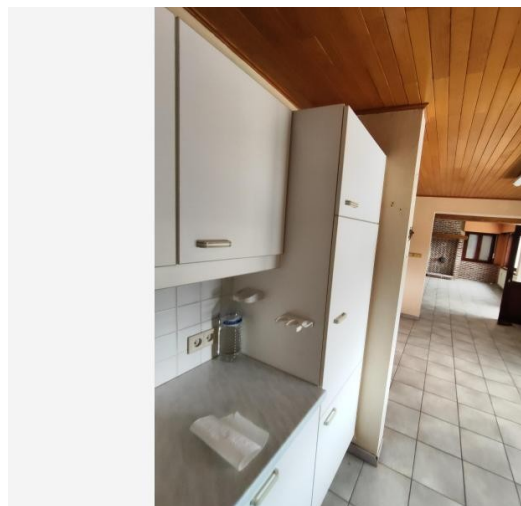
Basis voor advies	Beoordeling op basis van expertise, zonder een vaststelling door de asbestdeskundige.
Primaire drager	Binnenwand

Informatie over een materiaal dat de asbestdeskundige niet kan waarnemen of vaststellen

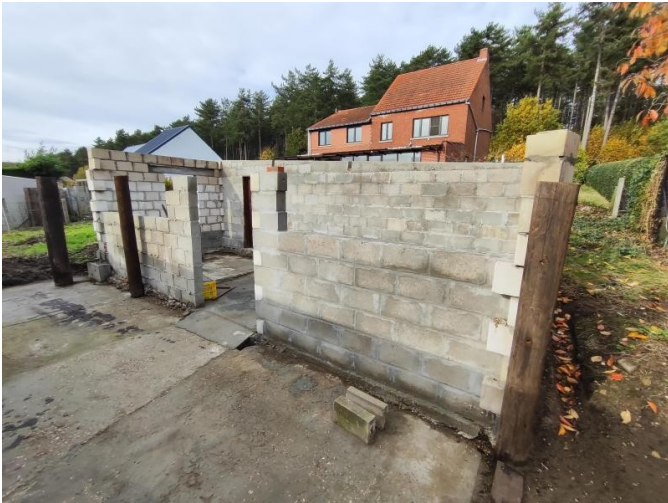
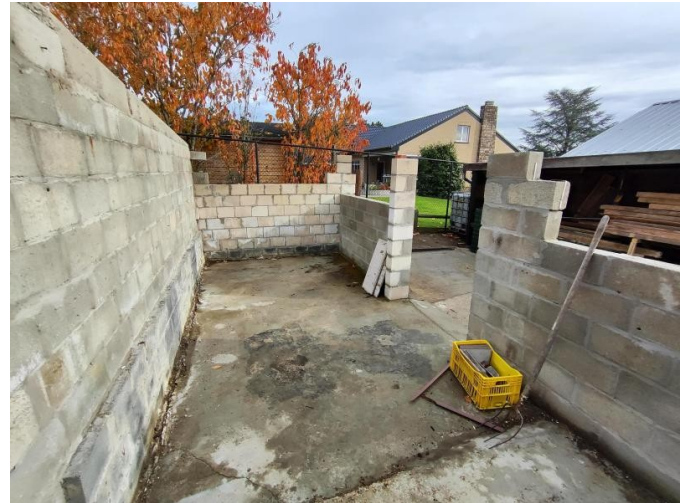
Beoordeling op basis van expertise, zonder een vaststelling door de asbestdeskundige.

Informatie over een materiaal dat de asbestdeskundige niet kan waarnemen of vaststellen

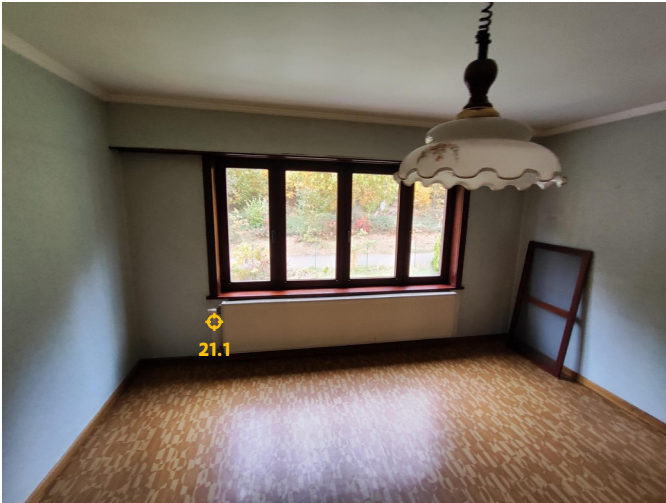
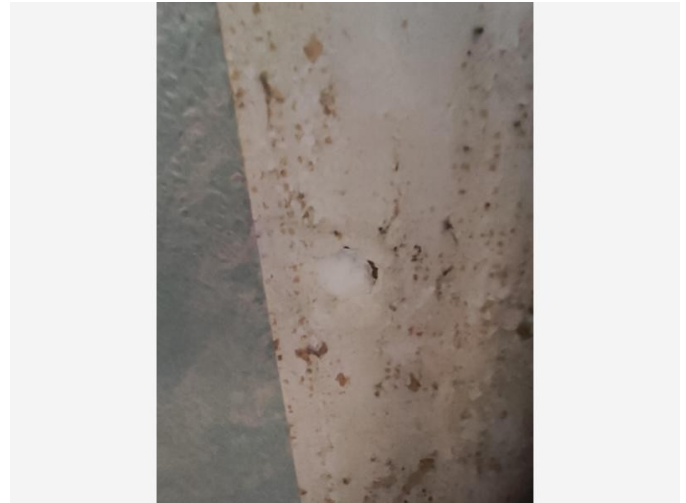
Fiche 21: Pleisterwerk muur

Geen asbest

Beschrijving	Pleisterwerk muur
Omgeving	Binnen
Primaire drager	Binnenwand
Bindmiddel van materiaal	Gips - kalk
Gebondenheid op basis van bindmiddel	Niet-hechtgebonden
Hoeveelheid (oppervlakte - dikte - aantal)	• 210,00 m ² - 1,00 cm - 1 stuk
Totaal volume	2,10 m ³
Identificatiemethode	Een monstername door de asbestdeskundige met laboanalyse door een asbestlabo.
Destructieve handeling voor identificatie	Nee
Opmerking	<p>Verplichte plaatsen staalnames pleisterwerk vastgelegd volgens het Inspectieprotocol opgesteld door OVAM :</p> <ol style="list-style-type: none">1. Natte ruimte : keuken2. Traphal : aan keldertrap3. Stookruimte: niet mogelijk, wanden in de garage zijn gecementeerd (apart bemonsterd)4. Individuele ruimte : slaapkamer 1e verdiep <p>De vermelde oppervlaktes en volumes betreffen een beredeneerde schatting. Er worden geen rechten verleend aan deze oppervlaktes/volumes. De dikte is een schatting die voorkomt uit de monsterplaatsen en is daarom niet altijd representatief.</p> <p>Overal muurpleister zichtbaar, excl. de valse wanden.</p>

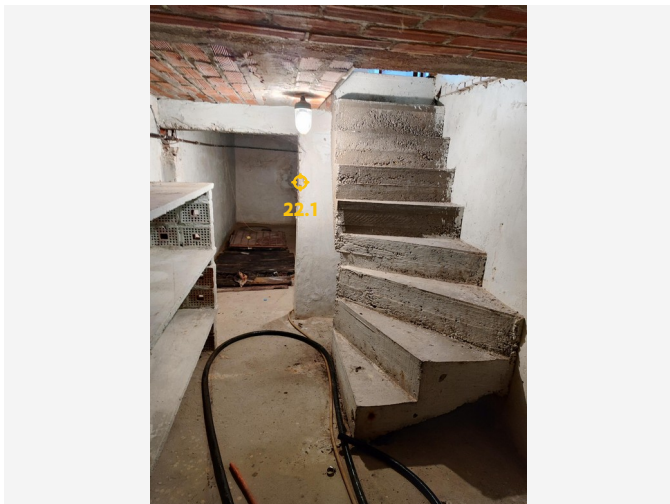
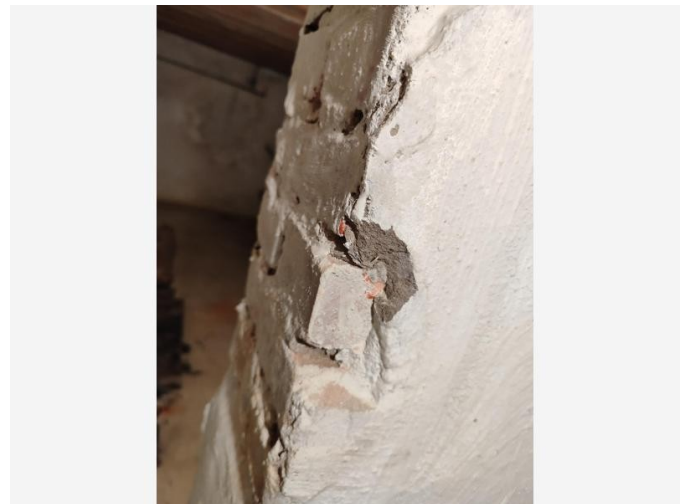
Beschrijving	Muurcementering kelder
Omgeving	Binnen
Primaire drager	Binnenwand
Bindmiddel van materiaal	Cement
Gebondenheid op basis van bindmiddel	Hecht
Hoeveelheid (gewicht - aantal)	<ul style="list-style-type: none">• 250,00 kg - 1 stuk
Totaal gewicht	250,00 kg
Identificatiemethode	Een monstername door de asbestdeskundige met laboanalyse door een asbestlabo.
Destructieve handeling voor identificatie	Nee
Opmerking	De vermelde oppervlaktes en volumes betreffen een beredeneerde schatting. Er worden geen rechten verleend aan deze oppervlaktes/volumes. De dikte is een schatting die voorkomt uit de monsterplaatsen en is daarom niet altijd representatief.

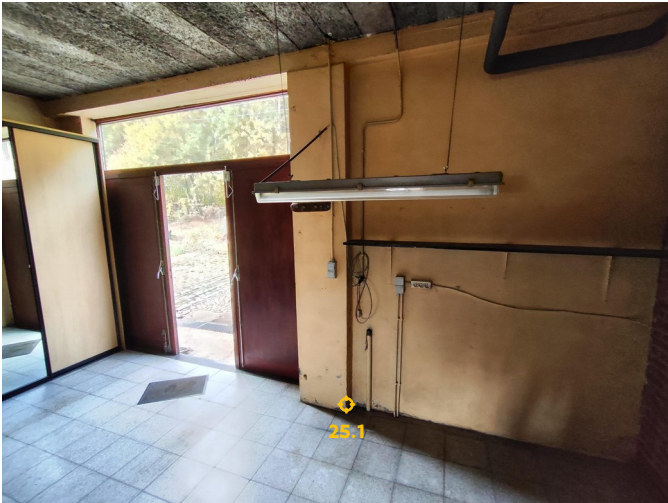
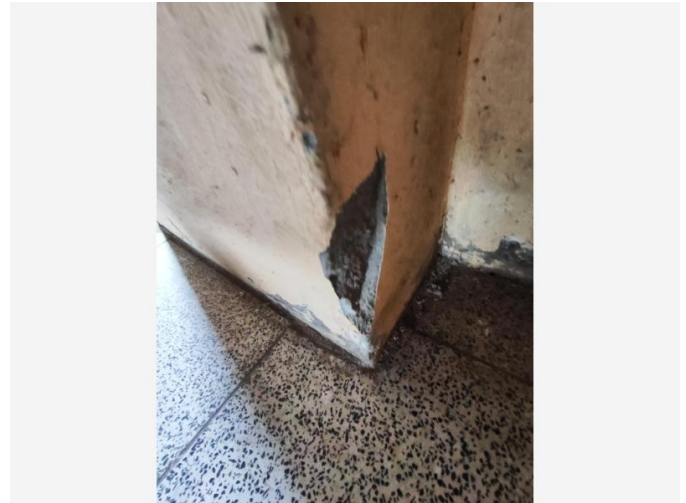
Fiche 25: Muurcementering garage

Geen asbest

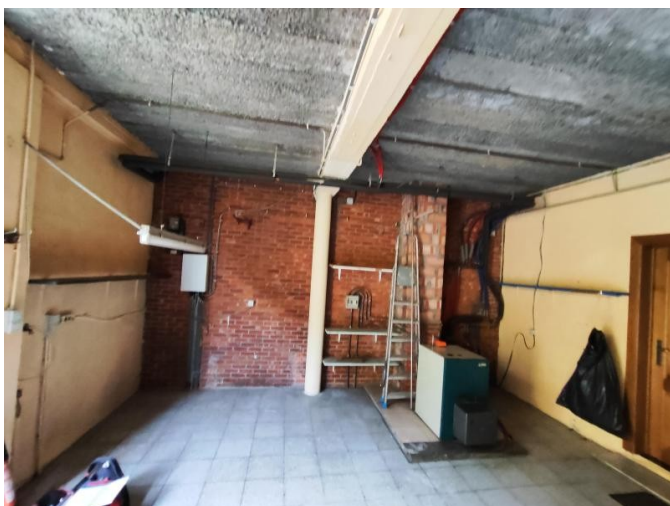
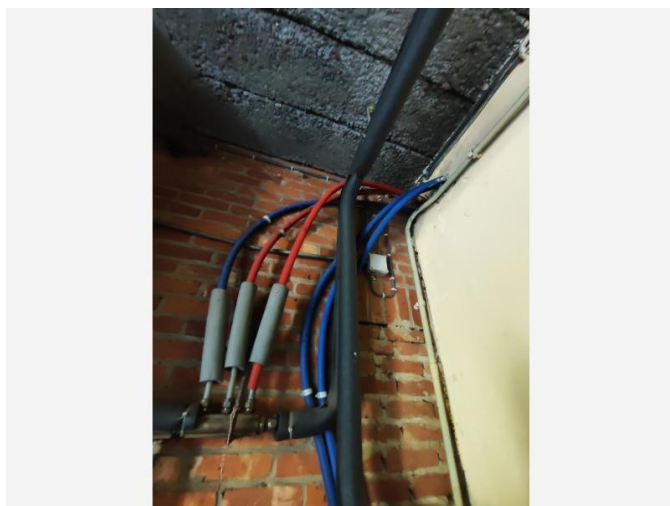
Fiche 31: Leidingisolatie aan chauffageketel: niet-asbestverdacht

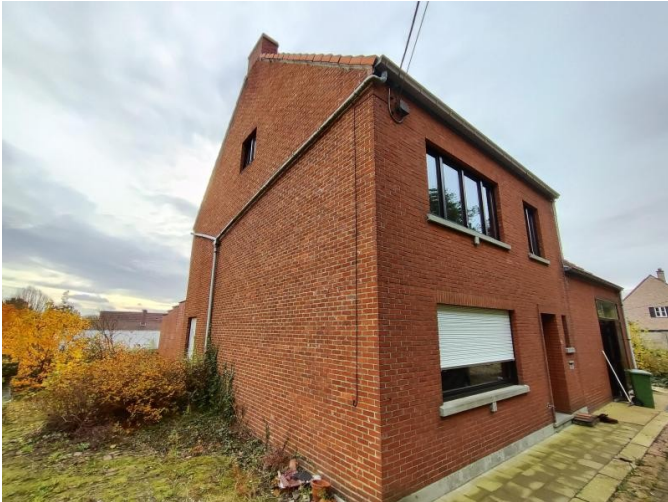
Fiche 33: Mastiek rond ramen en deuren woning: niet verdacht	De mastiek rond de ramen en de deuren van de woning werd gecontroleerd en als niet-asbesthoudend beschouwd. (zacht en elastisch)	-

Fiche 33: Mastiek rond ramen en deuren woning: niet verdacht
