# Asbestinventarisatetest

Leemstraat 24, 3582 Beringen

Attestnummer : 20260323-000311.000

Uitgegeven op : 23.03.2026

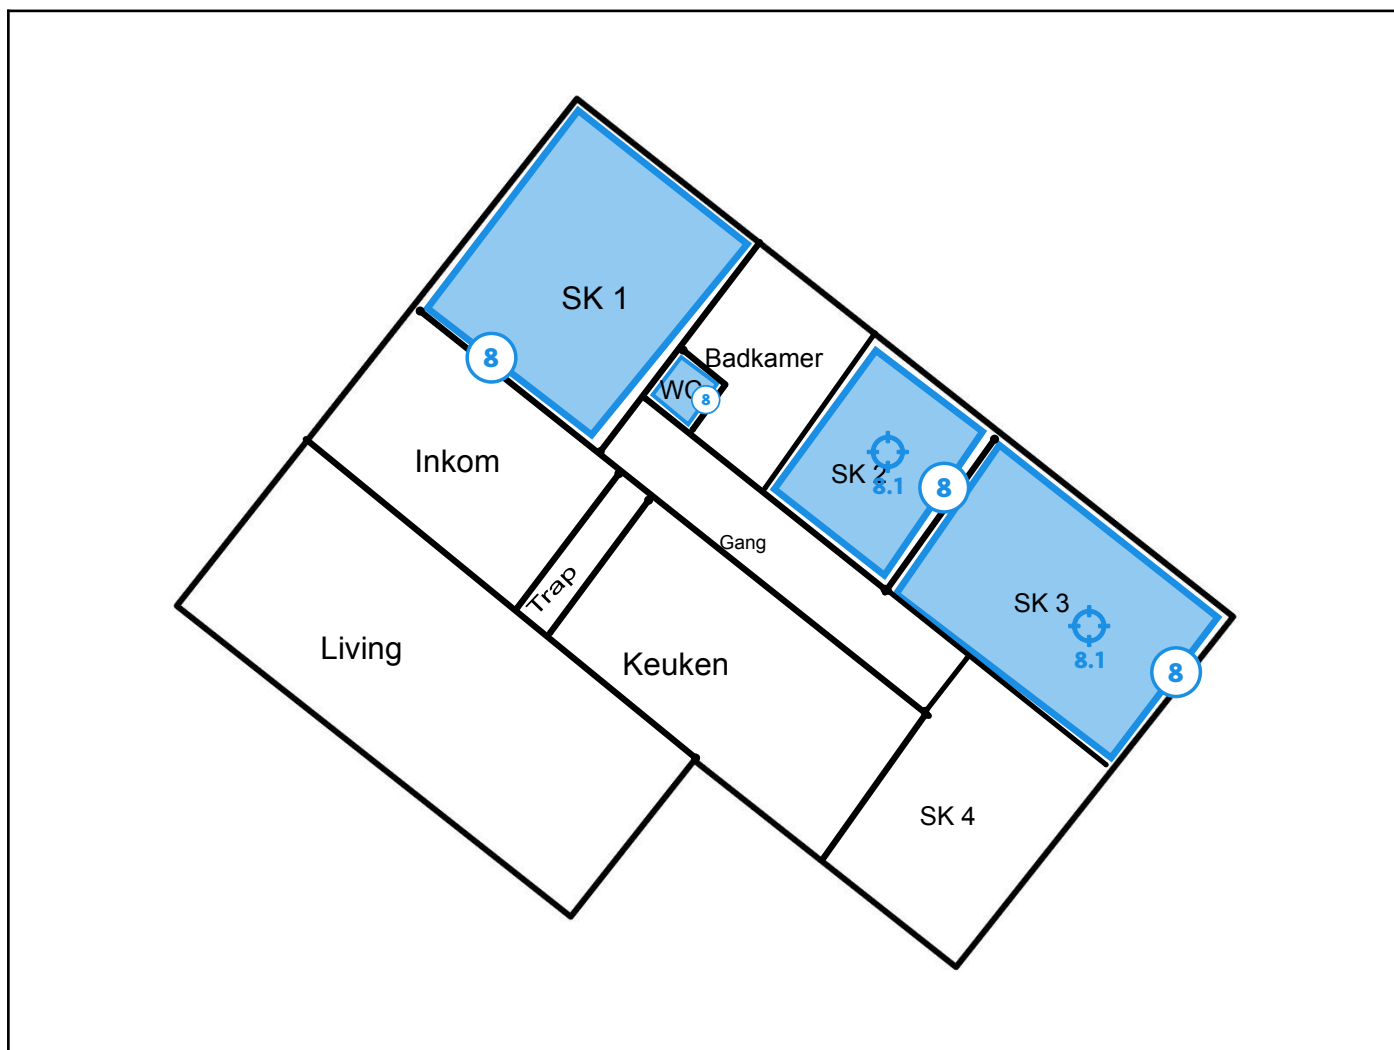
## Plan 1.2: Hoofdgebouw plan GV

Beschrijving	Type	Actie
8. Pleister plafond	Geen asbest	-
8.1 Code: MM01	Mengmonster	-

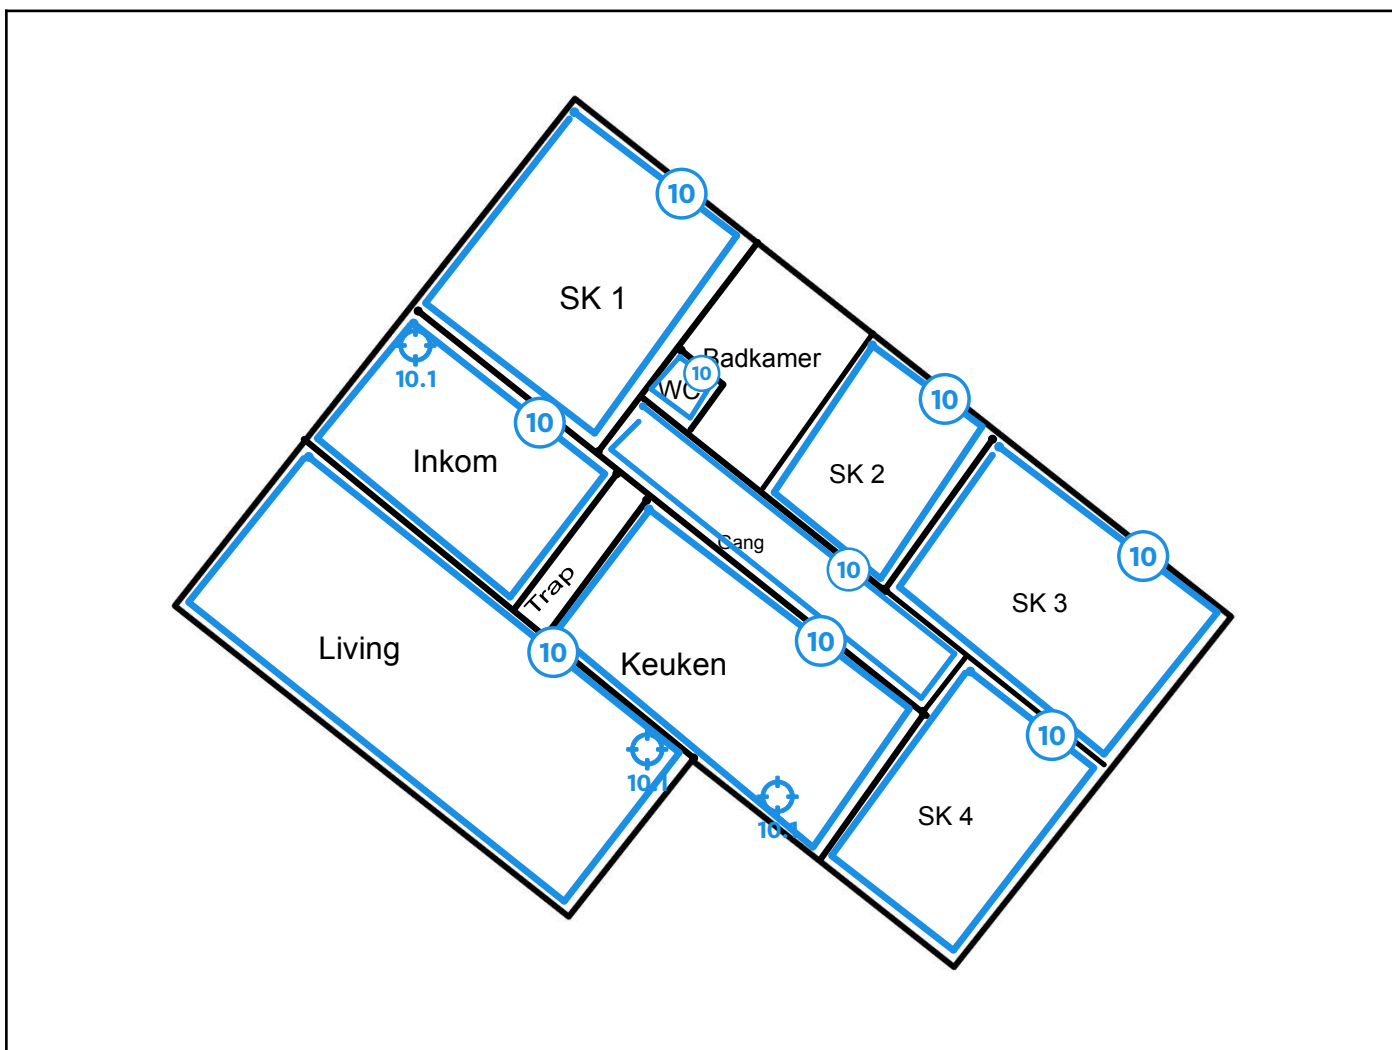
## Plan 1.3: Hoofgebouw plan GV

Beschrijving	Type	Actie
10. Pleister muren	Geen asbest	-
10.1 Code: MM02	Mengmonster	-

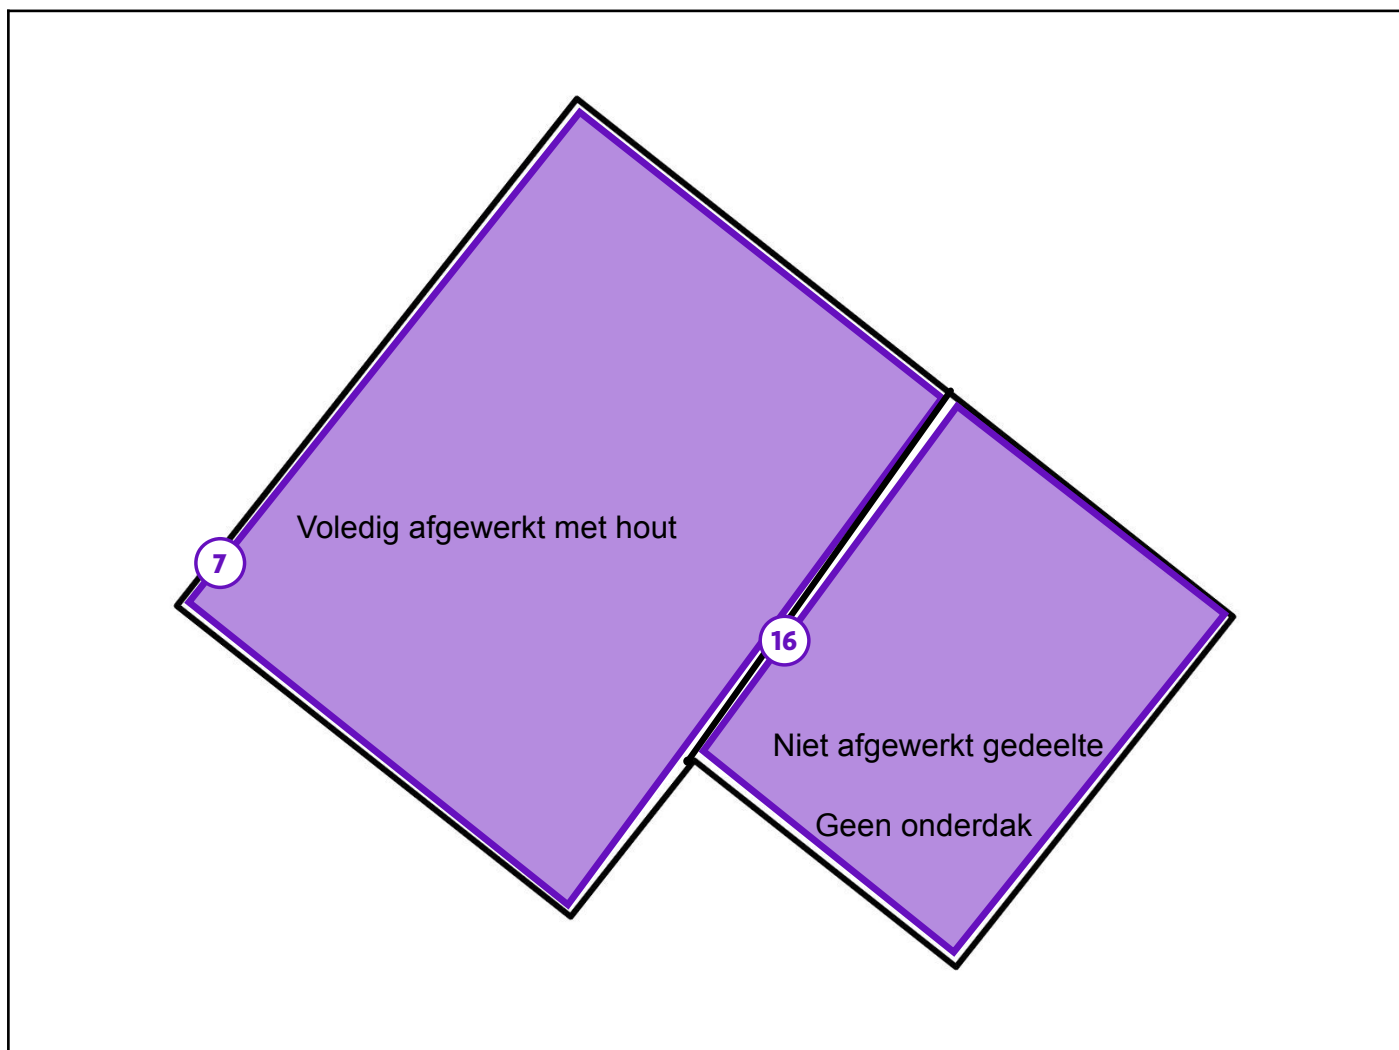
## Plan 1.5: Hoofdgebouw plan zolder

Beschrijving	Type	Actie
7. Vloerzeil ( niet asbestverdacht)	Advies	-
16. Geen onderdak aanwezig	Overige ruimte of materiaal	-

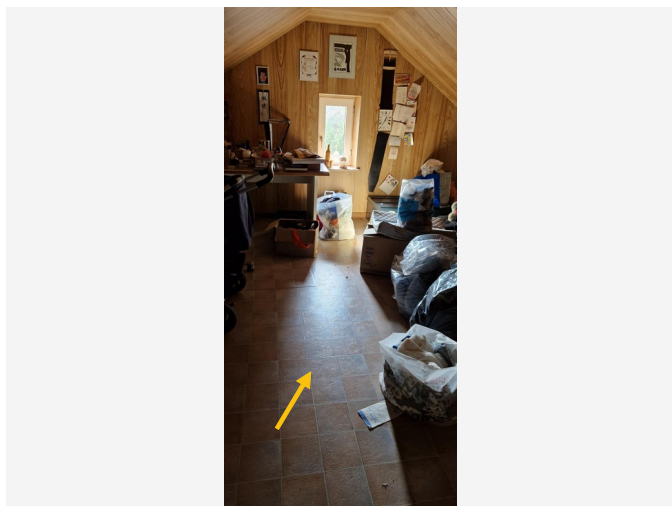
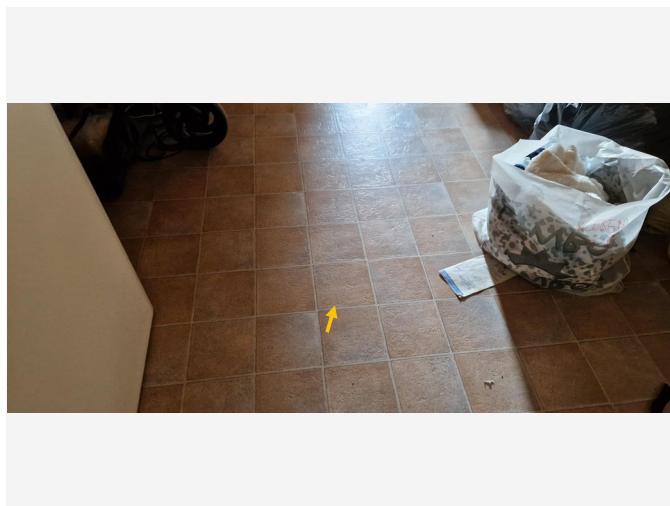
<b>Basis voor advies</b>	De asbestdeskundige beoordeelt het materiaal als niet-asbestverdacht.
--------------------------	---

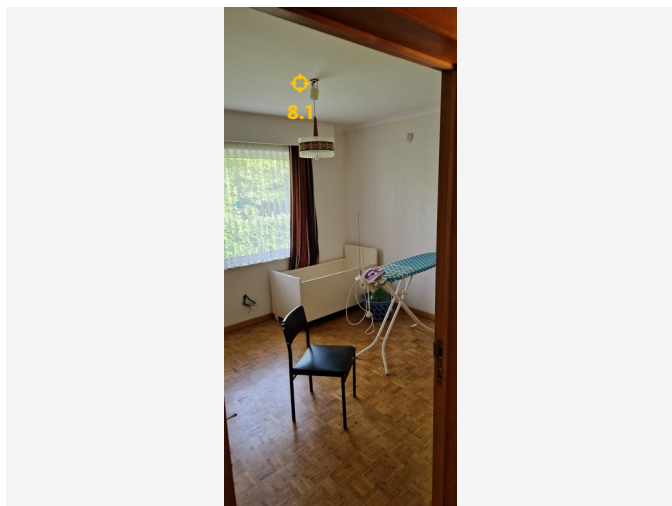
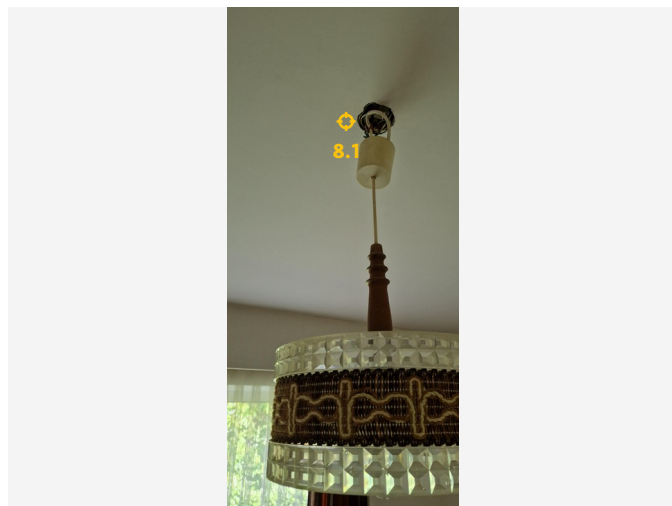
## Fiche 8: Pleister plafond

Geen asbest

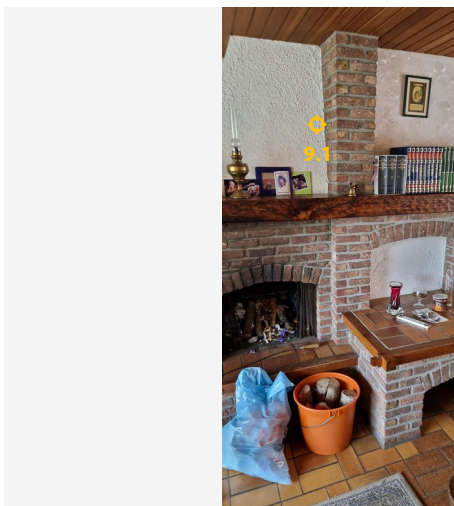
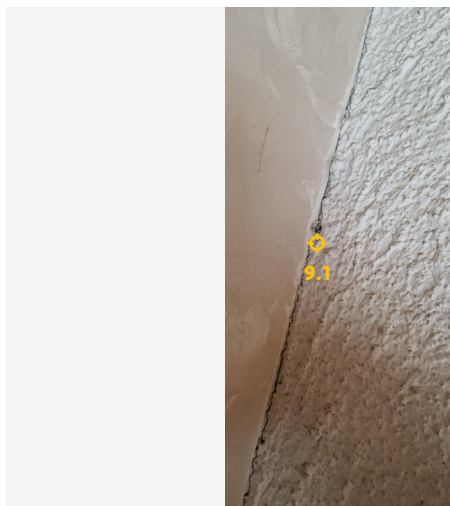
## Fiche 9: Crepi

Geen asbest

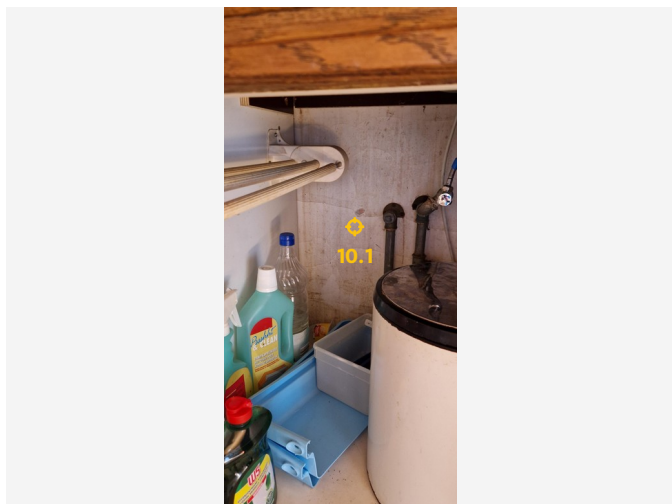
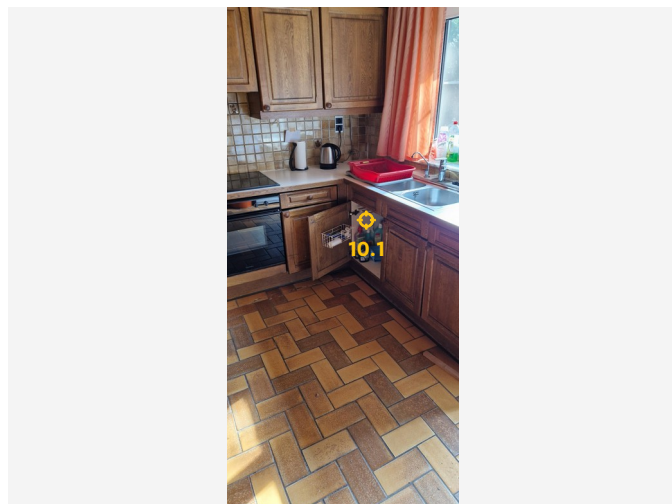
## Fiche 10: Pleister muren

Geen asbest

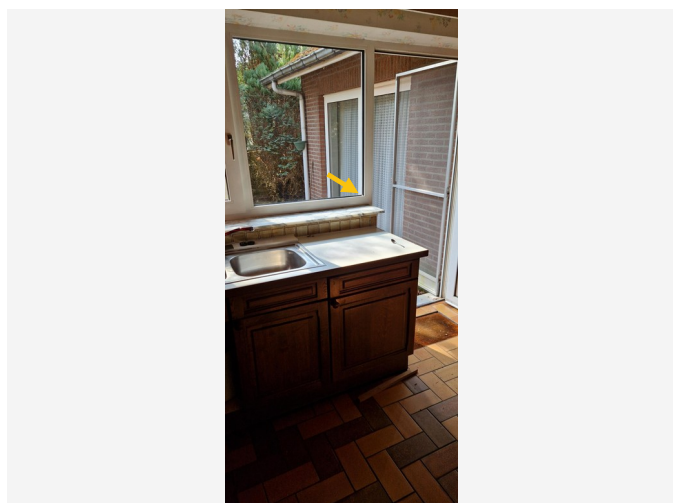
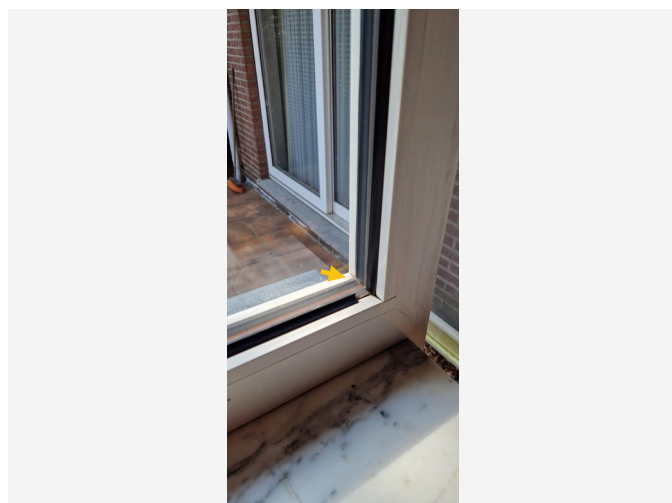
### Fiche 11: Mastiek (niet aanwezig)

Beschrijving	Notitie	Terug te vinden op plannen
Fiche 11: Mastiek (niet aanwezig)	Er is geen asbestverdachte mastiek aanwezig. Ramen in PVC	-
Fiche 12: Metalen daken	De dakbedekkingen van de drie afdaken zijn allemaal in metaal.  Niet asbest verdacht	-
Fiche 13: Leidingisolatie (niet aanwezig)	Er is geen waarneembare asbestverdachte leidingisolatie aanwezig.	-
