Asbestinventarisatetest

Broekstraat 119, 3294 Diest

Attestnummer : 20251130-000089.000

Uitgegeven op : 30.11.2025

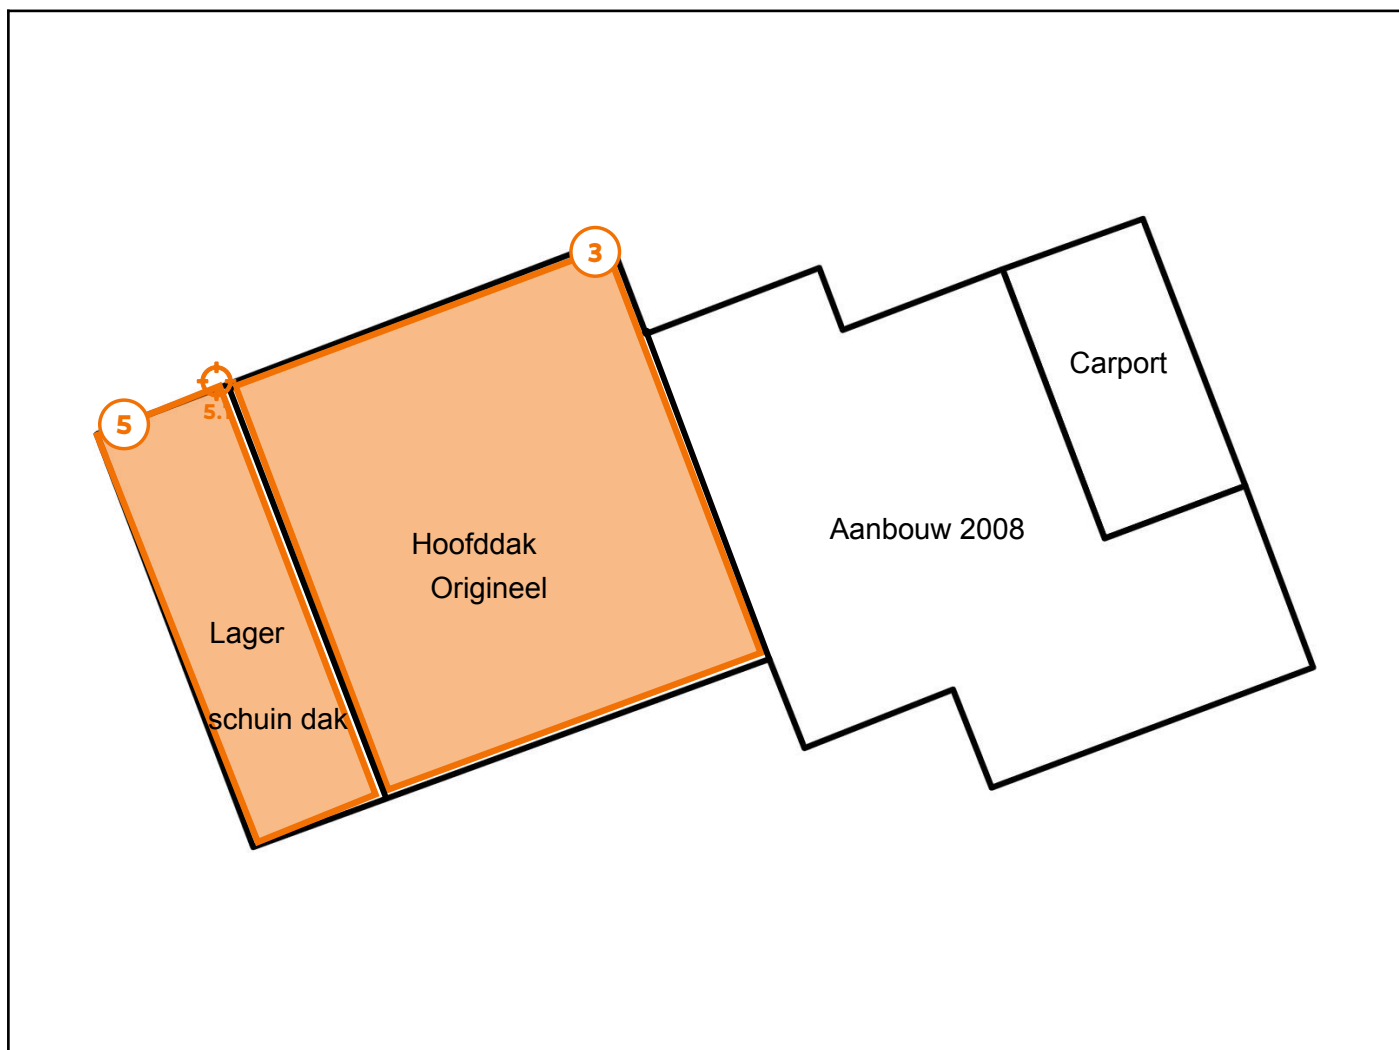
Plan 1.1: Woning

Beschrijving	Type	Actie
3. Dakleien hoofddak (zonder staalname > 3,5m hoog, maar zichtbaar).	Asbestmateriaal	Verwijderen
5. Golfplaten op lager schuin dak rechts	Asbestmateriaal	Verwijderen
5.1 Code: 8	Puntmonster	-

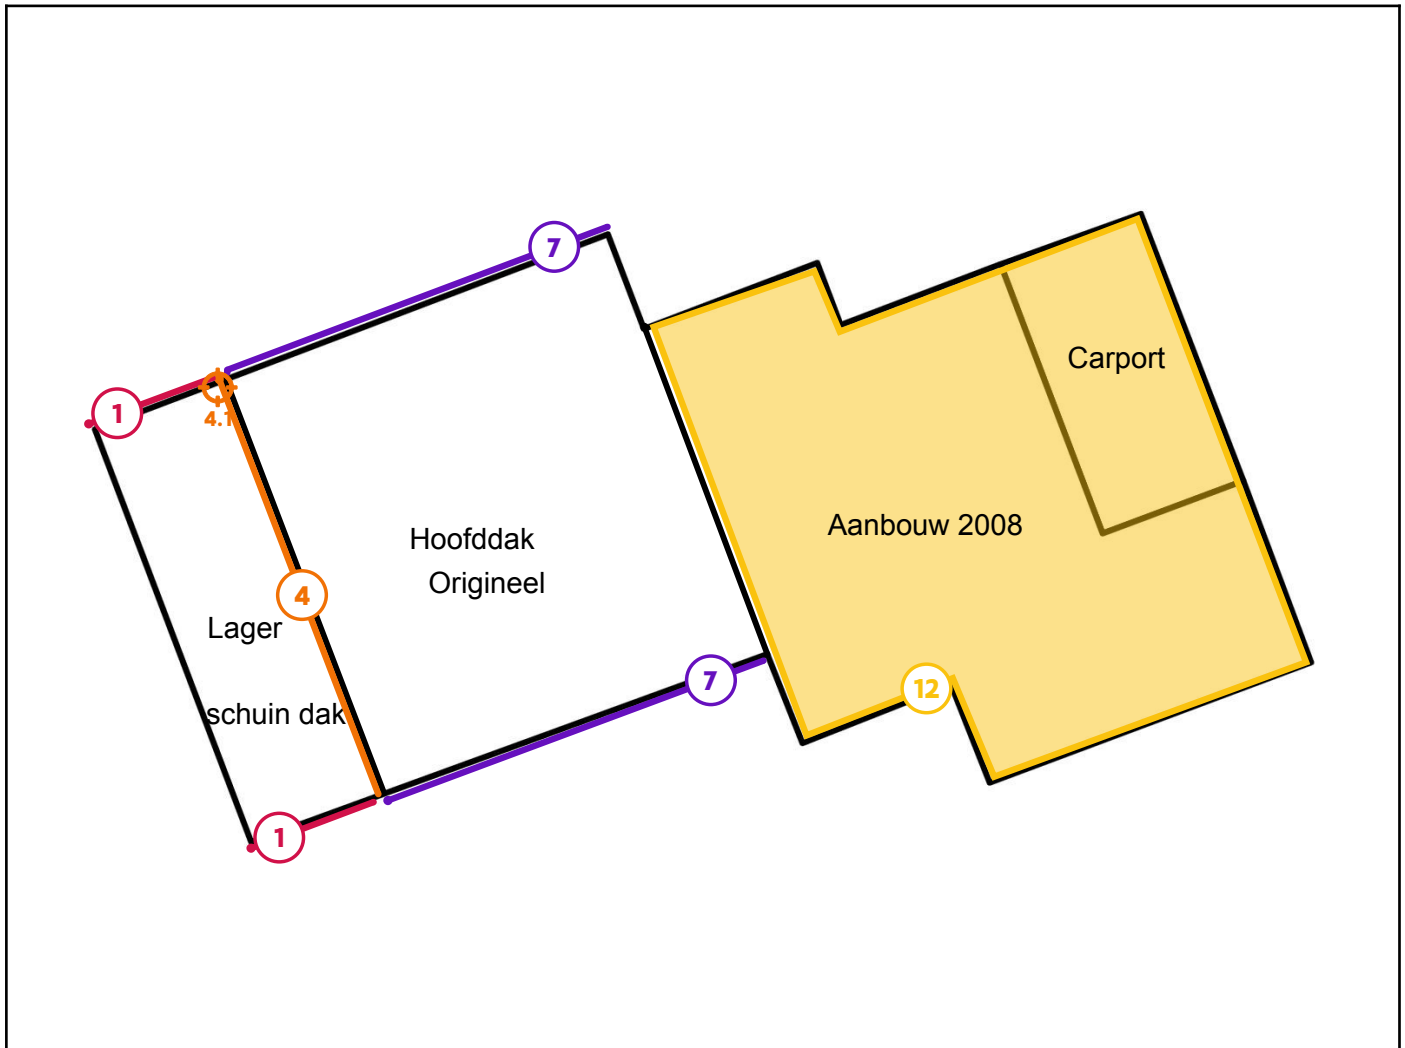
Plan 1.2: Woning

Beschrijving	Type	Actie
1. Slib/sediment in dakgoten aan golfplaten dak	Asbestmateriaal	Dringend verwijderen
4. Rode gevelleien rechts	Asbestmateriaal	Verwijderen
4.1 Code: 3	Puntmonster	-
7. Dakgoten niet zichtbaar (materiaal onbekend)	Beperking	-
12. Aanbouw links	Uitsluiting	-

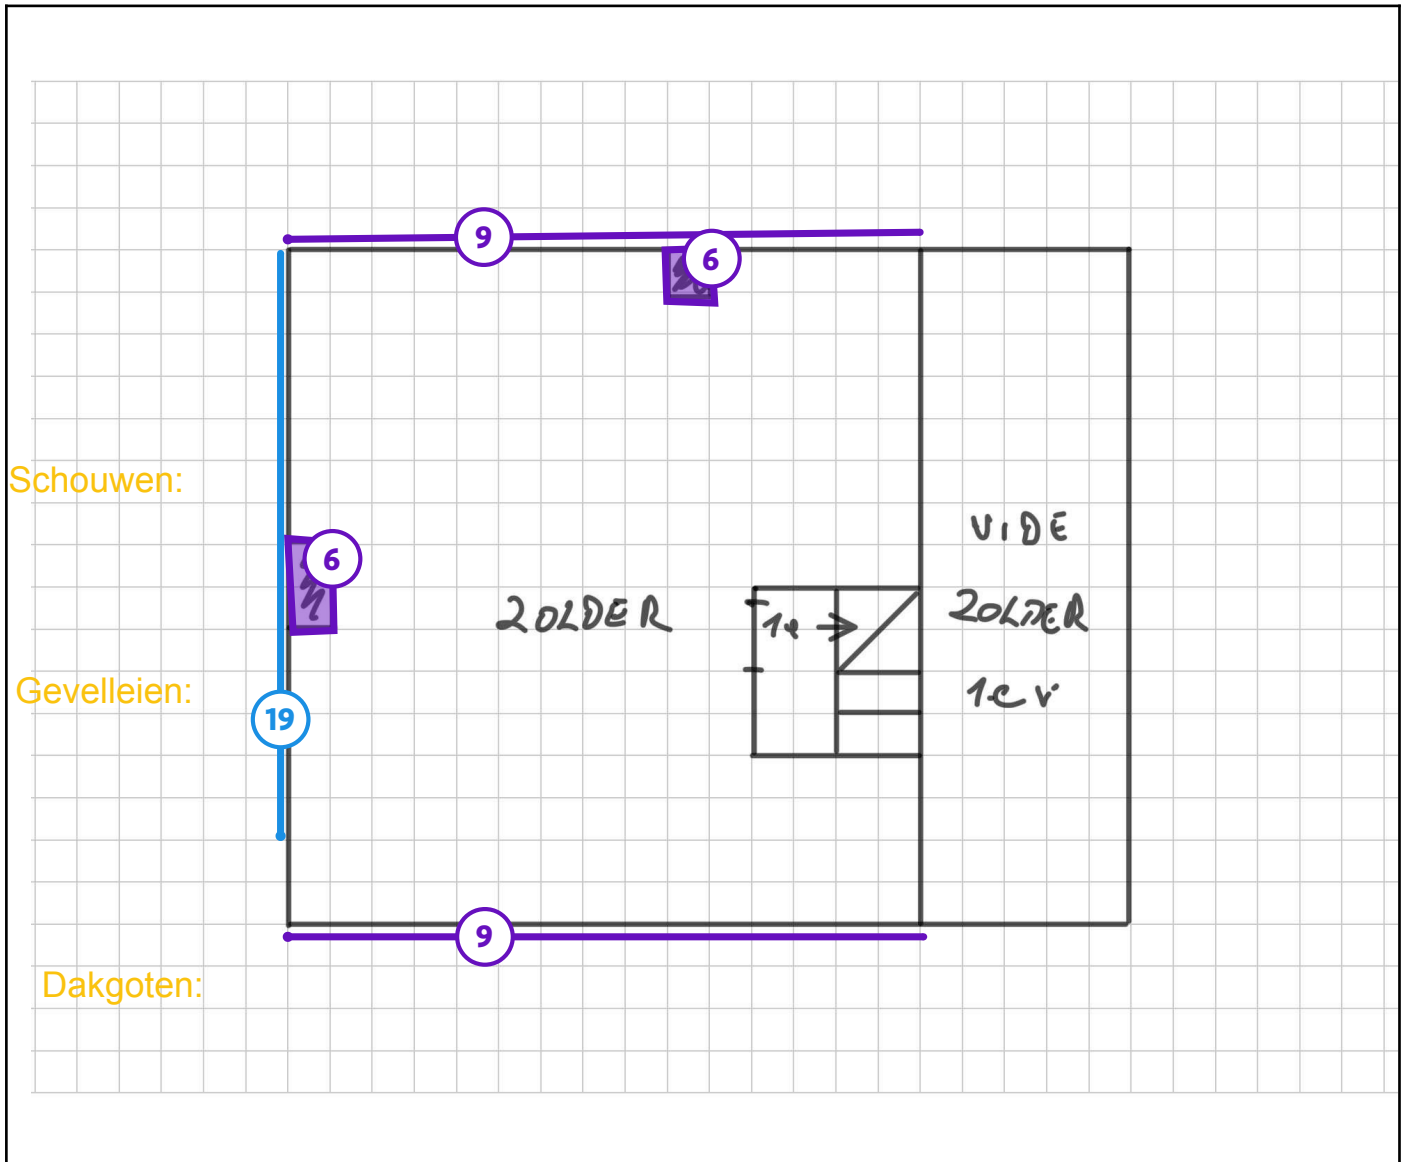
Plan 1.13: Zolder

Beschrijving	Type	Actie
6. Open schouwen op het dak	Beperking	-
9. Slib/sediment in dakgoten hoofddak	Beperking	-
19. Gevelbekleding leien aanbouw van 2008	Geen asbest	-

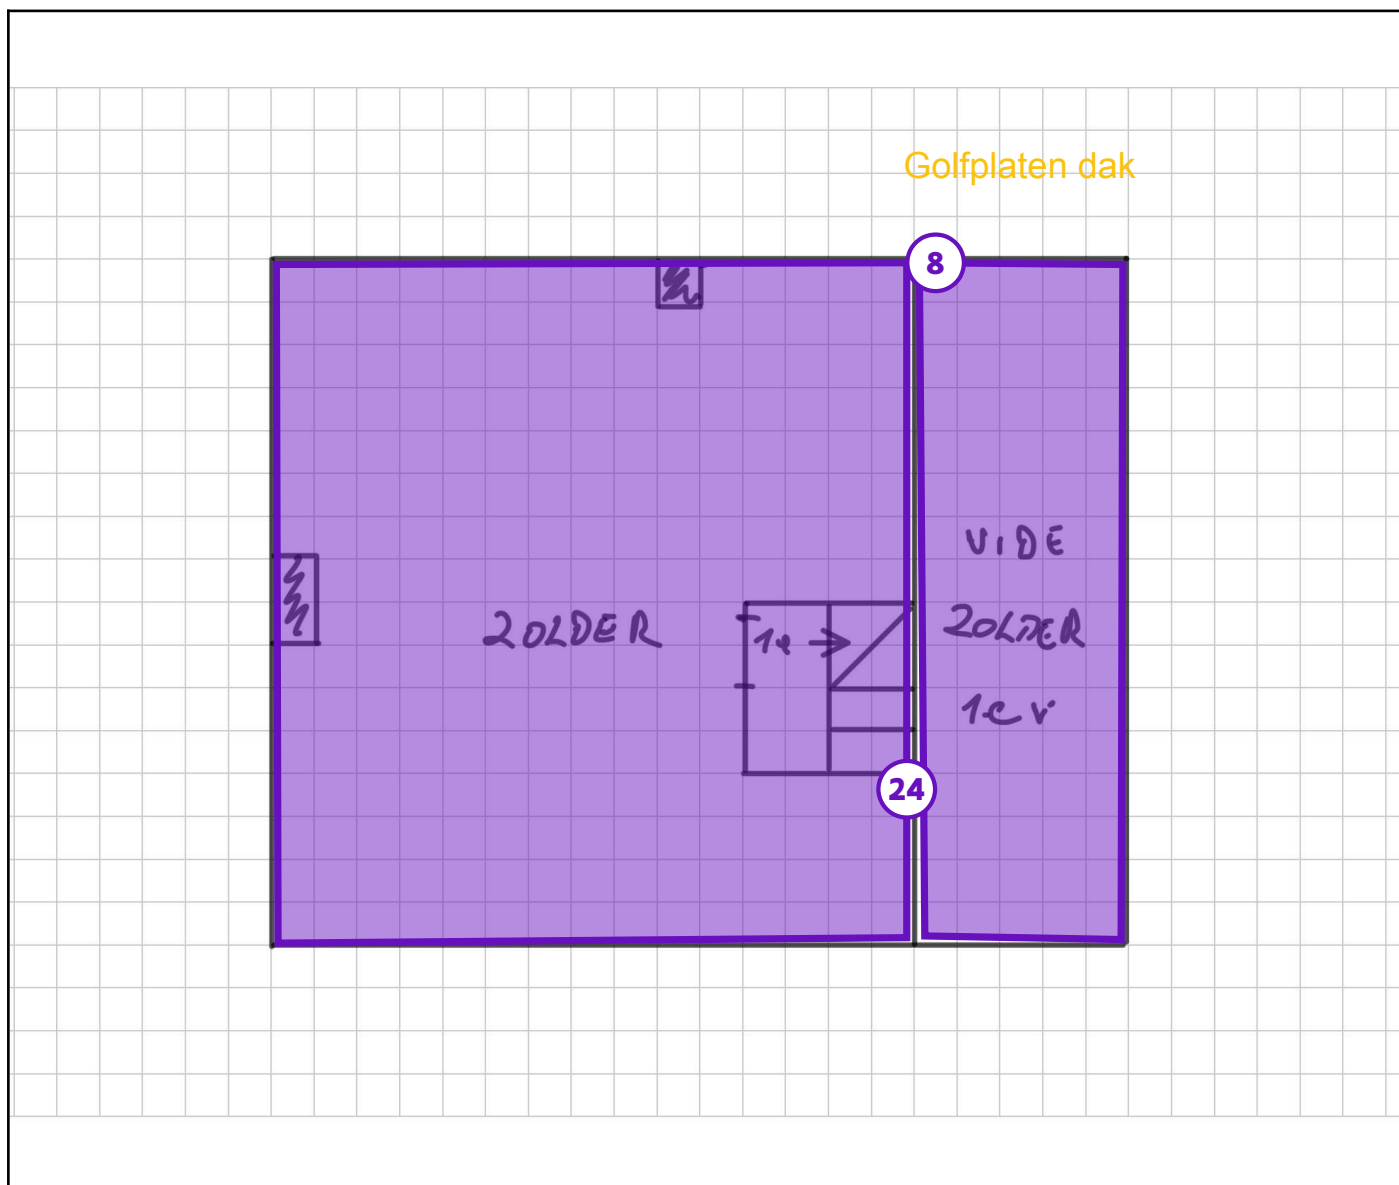
Plan 1.14: Zolder

Beschrijving	Type	Actie
8. Onderdak lager gelegen schuin dak rechts: niet vast te stellen.	Beperking	-
24. Onderdak hoofddak woning	Overige ruimte of materiaal	-

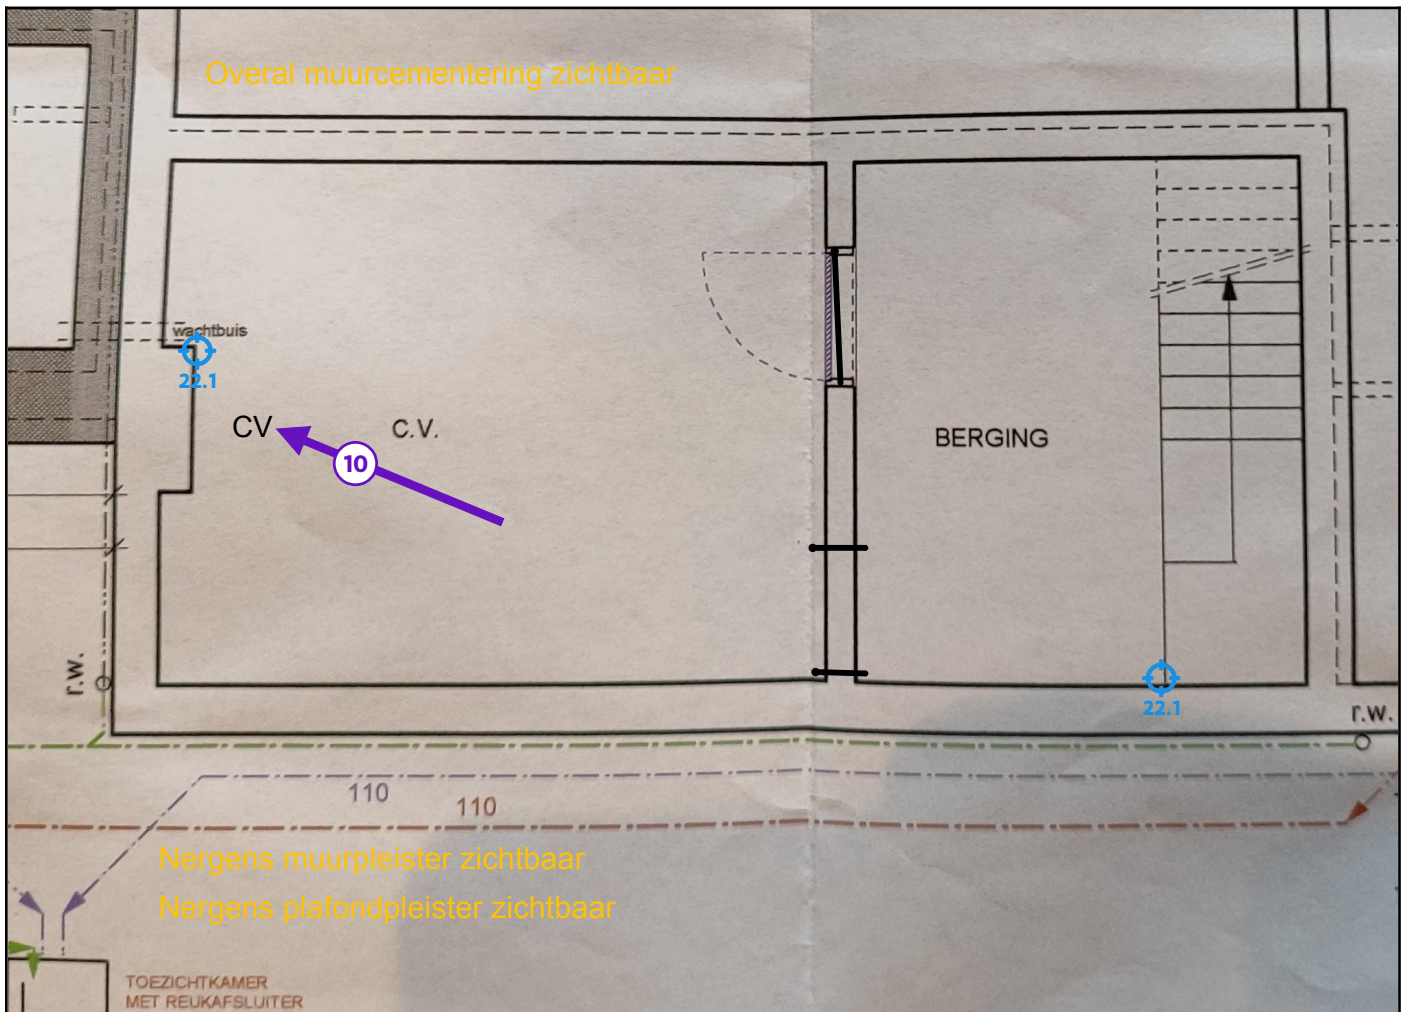
Plan 1.15: Kelder

Beschrijving	Type	Actie
10. Chauffageketel in de kelder	Beperking	-
20. Pleisterwerk muur	Geen asbest	-
21. Pleisterwerk plafond	Geen asbest	-
22. Muurcementering kelder	Geen asbest	-
22.1 Code: 6	Mengmonster	-

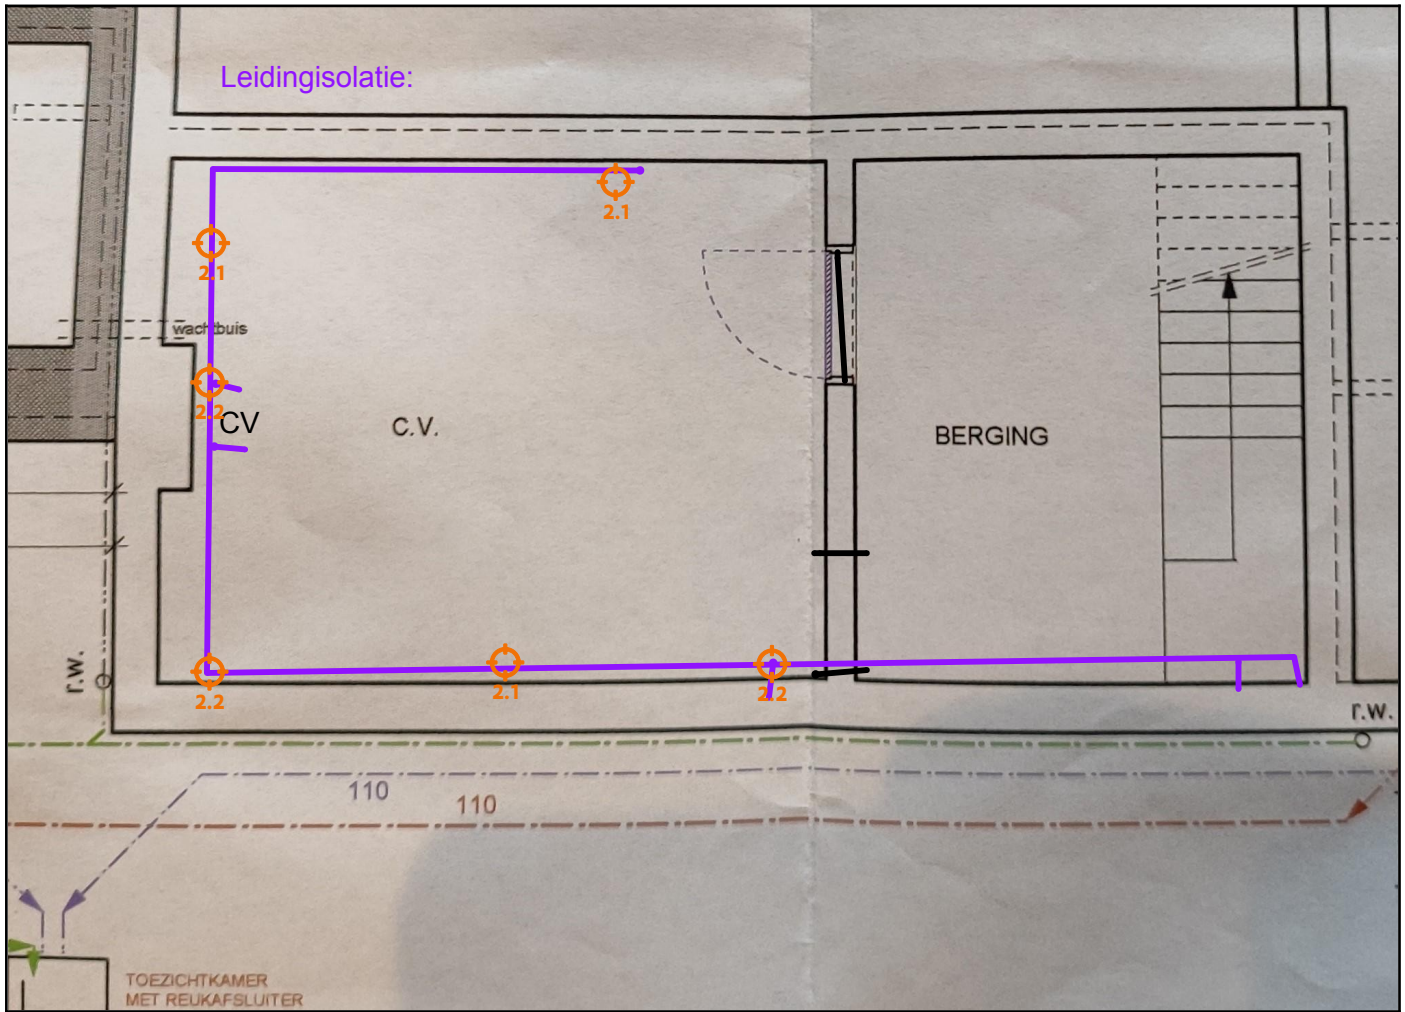
Plan 1.16: Kelder

Beschrijving	Type	Actie
2. Leidingisolatie in de kelder	Asbestmateriaal	Verwijderen
2.1 Code: 4	Mengmonster	-
2.2 Code: 5	Mengmonster	-

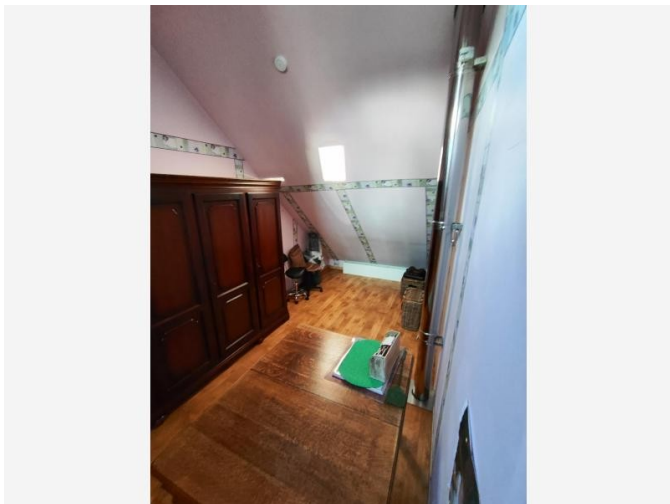
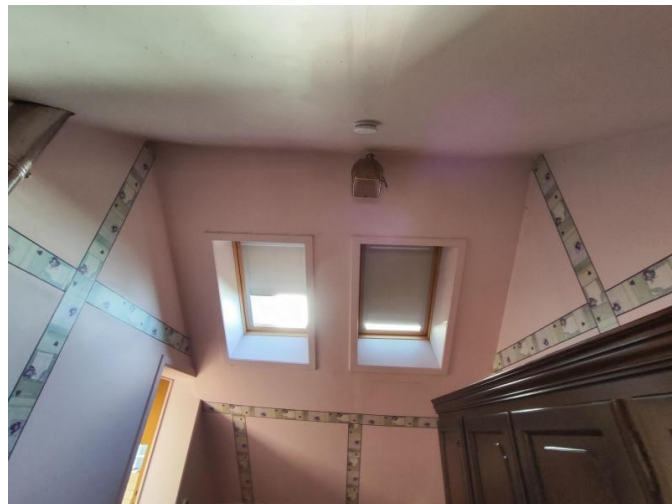
Informatie over een materiaal dat de asbestdeskundige niet kan waarnemen of vaststellen

Basis voor advies	Beoordeling op basis van expertise, zonder een vaststelling door de asbestdeskundige.
Primaire drager	Plafond

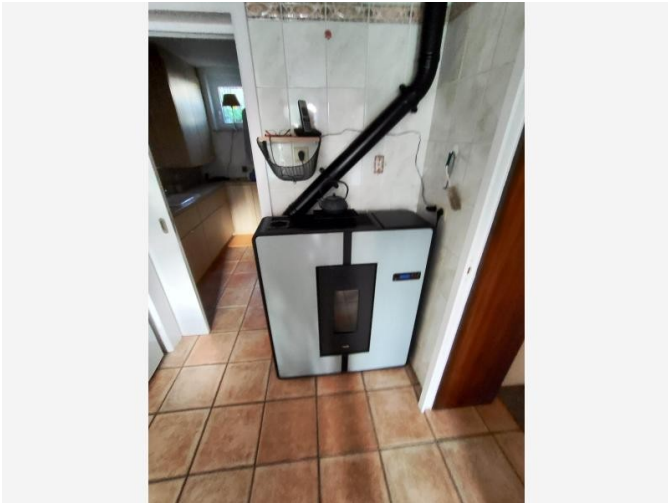
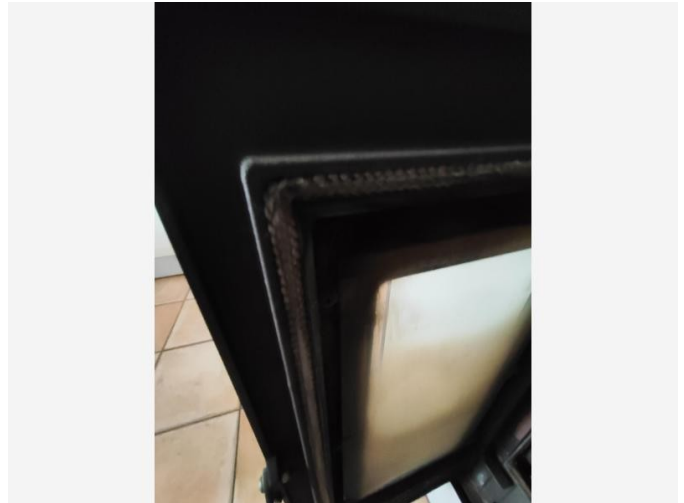
Informatie over een niet-asbestverdacht materiaal

Basis voor advies	De asbestdeskundige beoordeelt het materiaal als niet-asbestverdacht.
--------------------------	---

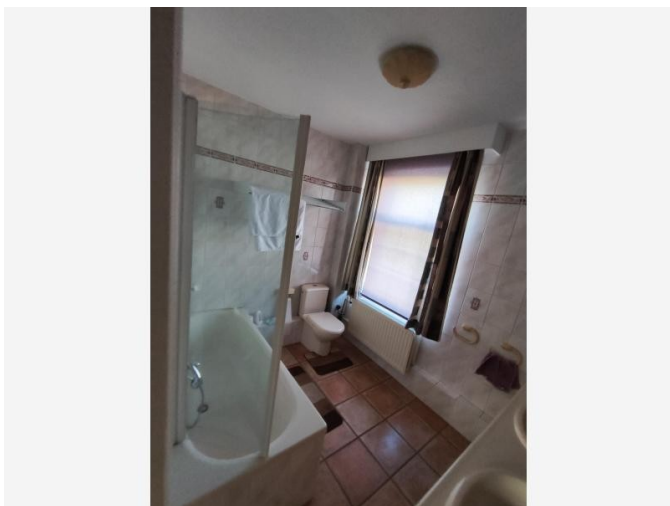
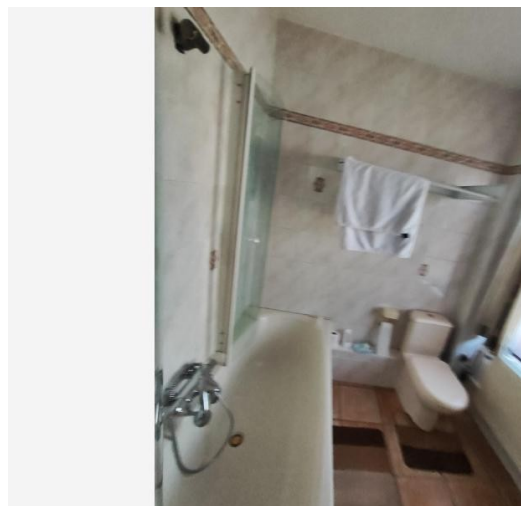
Informatie over een materiaal dat de asbestdeskundige niet kan waarnemen of vaststellen

Basis voor advies	Beoordeling op basis van expertise, zonder een vaststelling door de asbestdeskundige.
-------------------	---

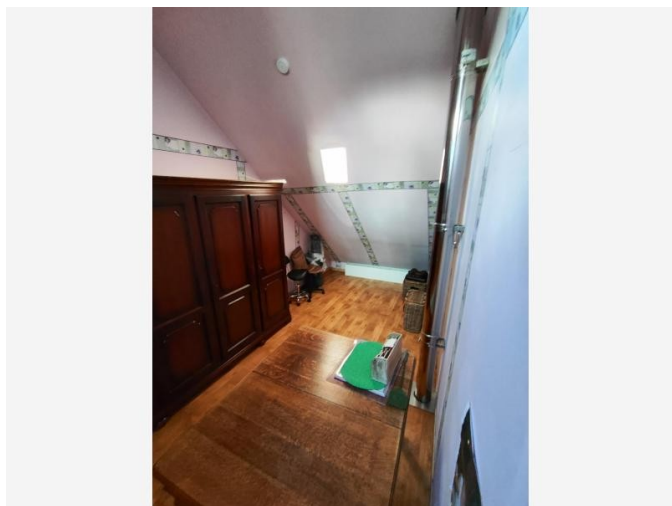
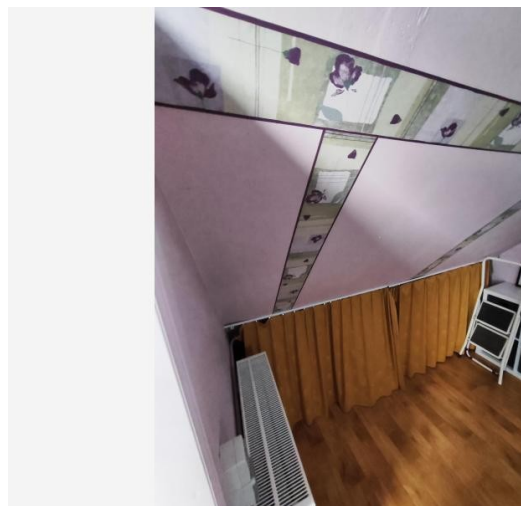
Informatie over een materiaal dat de asbestdeskundige niet kan waarnemen of vaststellen

Basis voor advies	Beoordeling op basis van expertise, zonder een vaststelling door de asbestdeskundige.
Primaire drager	Binnenwand

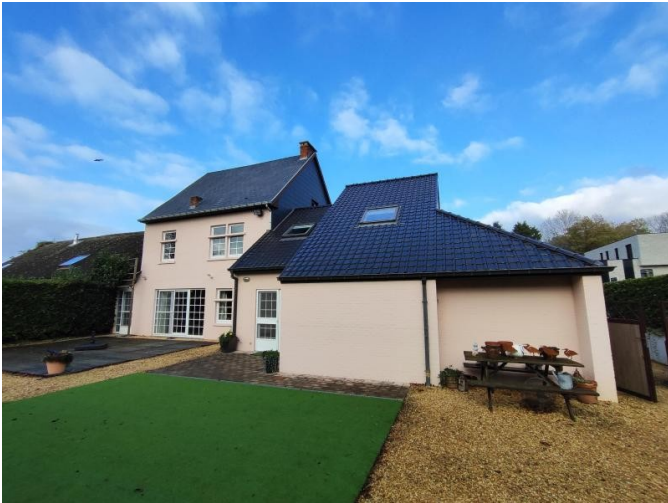
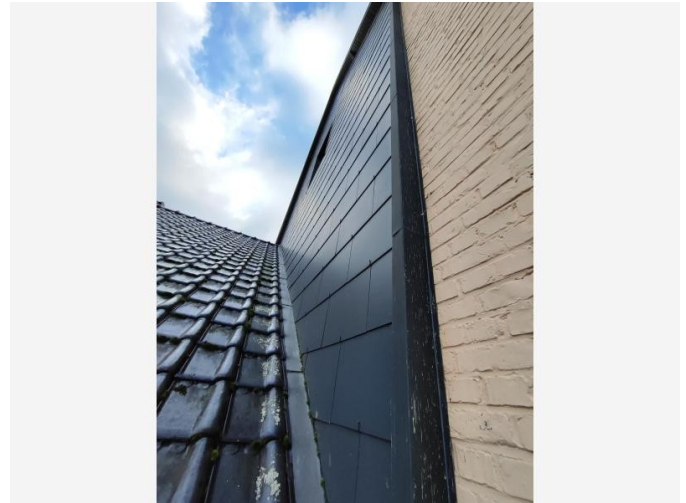
Beschrijving	Onderdakplaten type Menuiserite aanbouw rechts (2008)
Omgeving	Binnen
Primaire drager	Schuin dak
Bindmiddel van materiaal	Cement
Gebondenheid op basis van bindmiddel	Hecht
Hoeveelheid (oppervlakte - dikte - aantal)	• 130,00 m ² - 0,30 cm - 1 stuk
Totaal volume	0,39 m ³
Identificatiemethode	Een monstername door de asbestdeskundige met laboanalyse door een asbestlabo.
Destructieve handeling voor identificatie	Nee
Opmerking	<p>De aanbouw rechts werd geplaatst in 2008, er zijn allerlei documenten bij bewijsfoto's in bijlage die dit staven (architect, EPB verslag, facturen, plannen, ...) Toch omdat het over Menuiserite onderdakplaten gaat, werden deze voor de zekerheid toch bemonsterd.</p> <p>De vermelde oppervlaktes, diktes en volumes betreffen een beredeneerde schatting. Er worden geen rechten verleend aan deze oppervlaktes/diktes/volumes.</p>
