# Asbestinventarisatetest

Vogelzangstraat 17, 2222 Heist-op-den-Berg

Attestnummer : 20260527-000229.000

Uitgegeven op : 27.05.2026

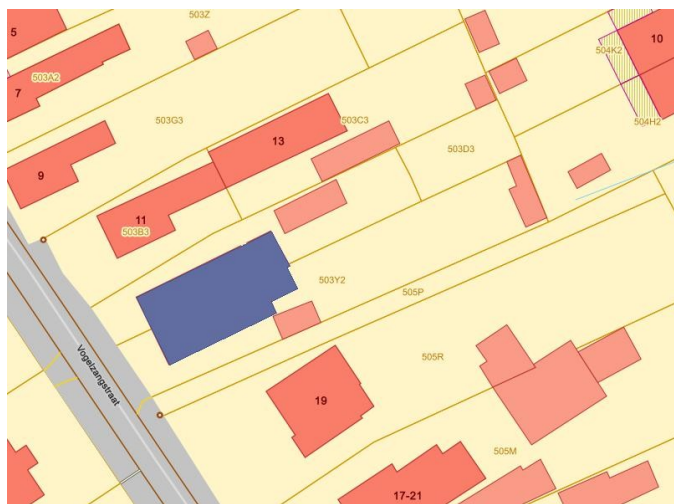
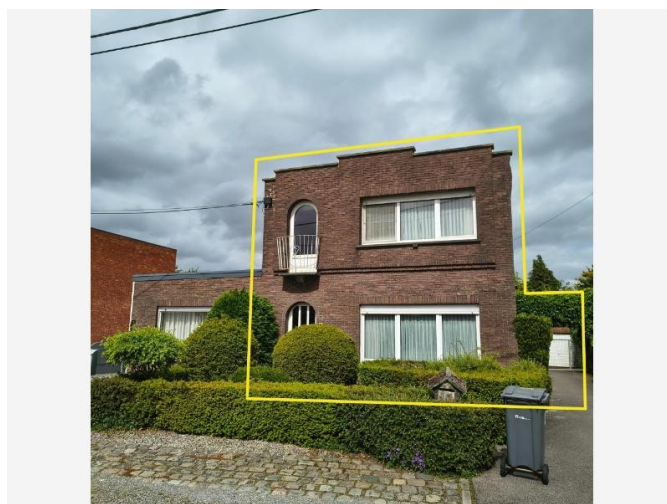
## Zone 1: Woning

- 7**    **Asbestmaterialen**
- 0    Beperkingen
- 0    Uitsluitingen
- 0    Roerende goederen
- 0    Puin, steenslag, (water)bodem
- 1**    **Advies**
- 4**    **Geen asbest**

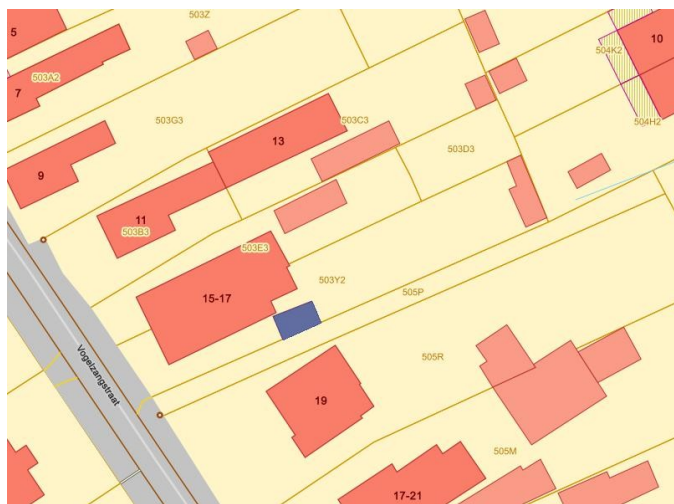
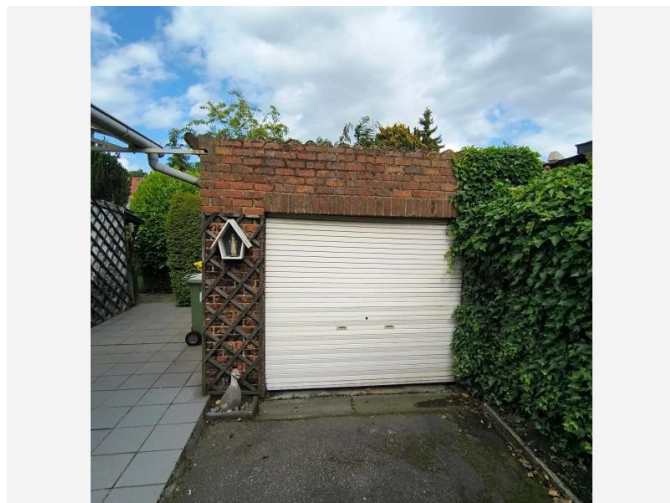
## Zone 2: Garage

- 1 Asbestmateriaal**
- 0 Beperkingen
- 0 Uitsluitingen
- 0 Roerende goederen
- 0 Puin, steenslag, (water)bodem
- 0 Adviezen
- 0 Geen asbest

Beschrijving	Type	Actie
3. Golfplaten	Asbestmateriaal	<a href="#">Verwijderen</a>

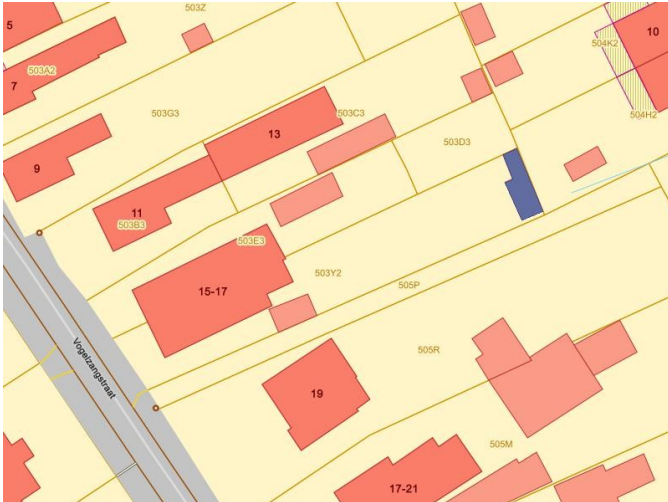
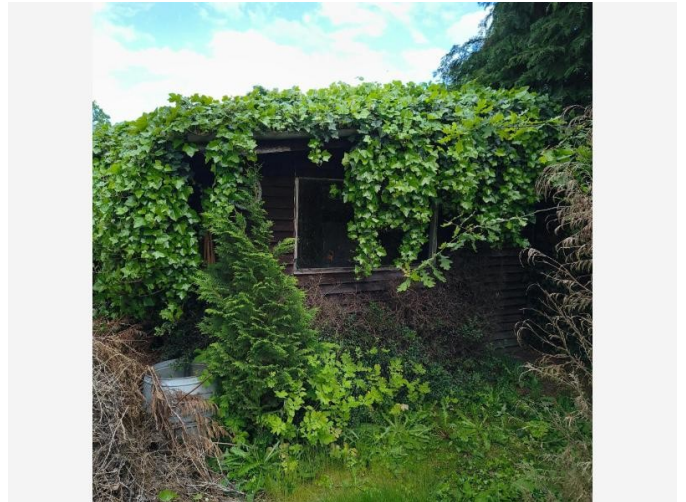
## Zone 3: Tuinhuis

- 2 Asbestmaterialen**
- 0 Beperkingen
- 0 Uitsluitingen
- 0 Roerende goederen
- 0 Puin, steenslag, (water)bodem
- 0 Adviezen
- 0 Geen asbest

Beschrijving	Type	Actie
3. Golfplaten	Asbestmateriaal	Verwijderen
6. Afdichtingsmateriaal (mastiek) aan glas/kader	Asbestmateriaal	Zorgvuldig beheren

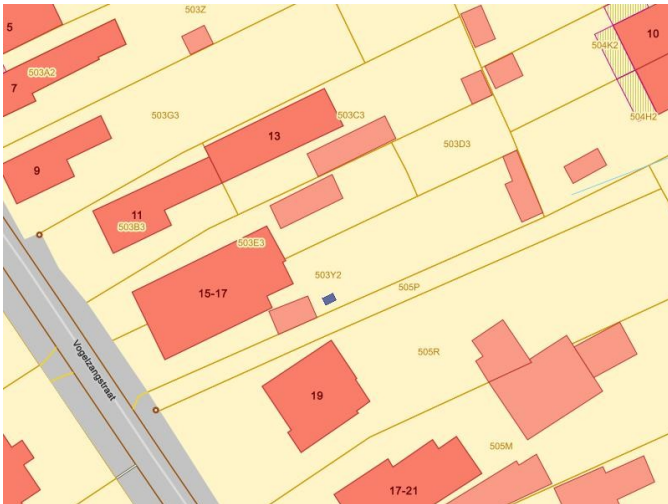
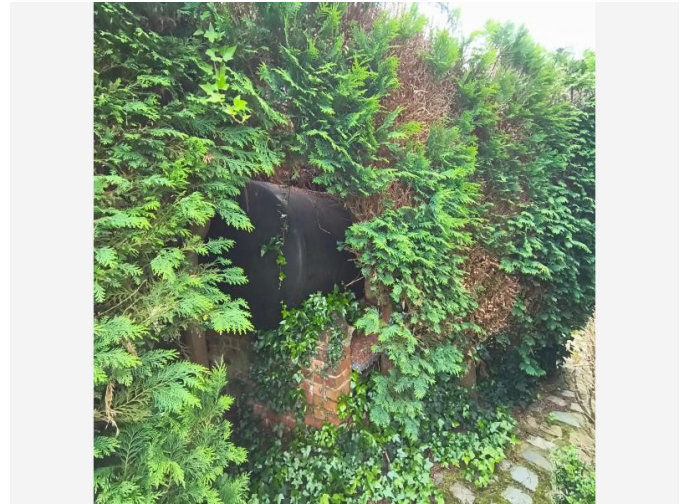
## Zone 4: Constructie

- 1 Asbestmateriaal**
- 0 Beperkingen
- 0 Uitsluitingen
- 0 Roerende goederen
- 0 Puin, steenslag, (water)bodem
- 0 Adviezen
- 0 Geen asbest

Beschrijving	Type	Actie
3. Golfplaten	Asbestmateriaal	<a href="#">Verwijderen</a>

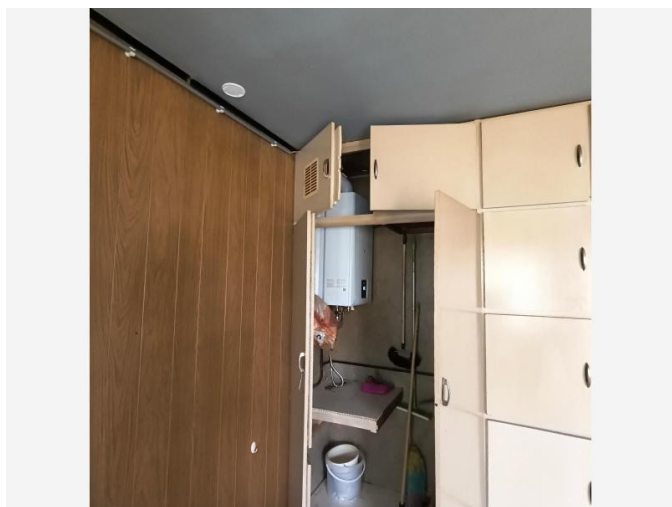
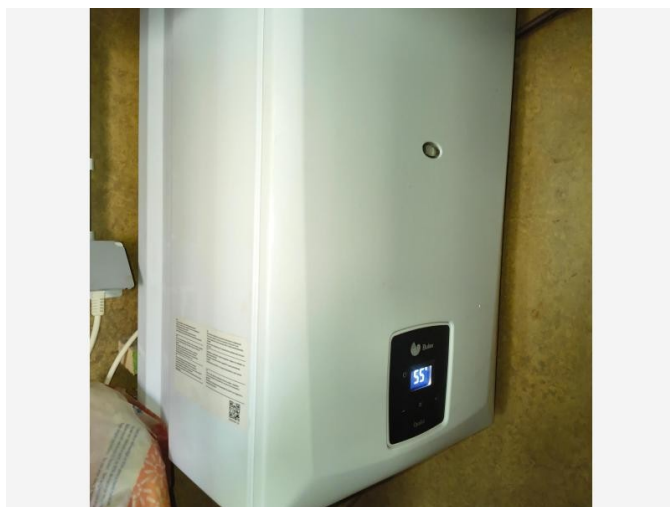
### Fiche 14: Boiler (2020)

Beschrijving	Notitie	Terug te vinden op plannen
Fiche 14: Boiler (2020)	-	-
