Asbestinventarisatetest

Molenstraat 79, 2200 Herentals

Attestnummer : 20260327-000460.000

Uitgegeven op : 27.03.2026

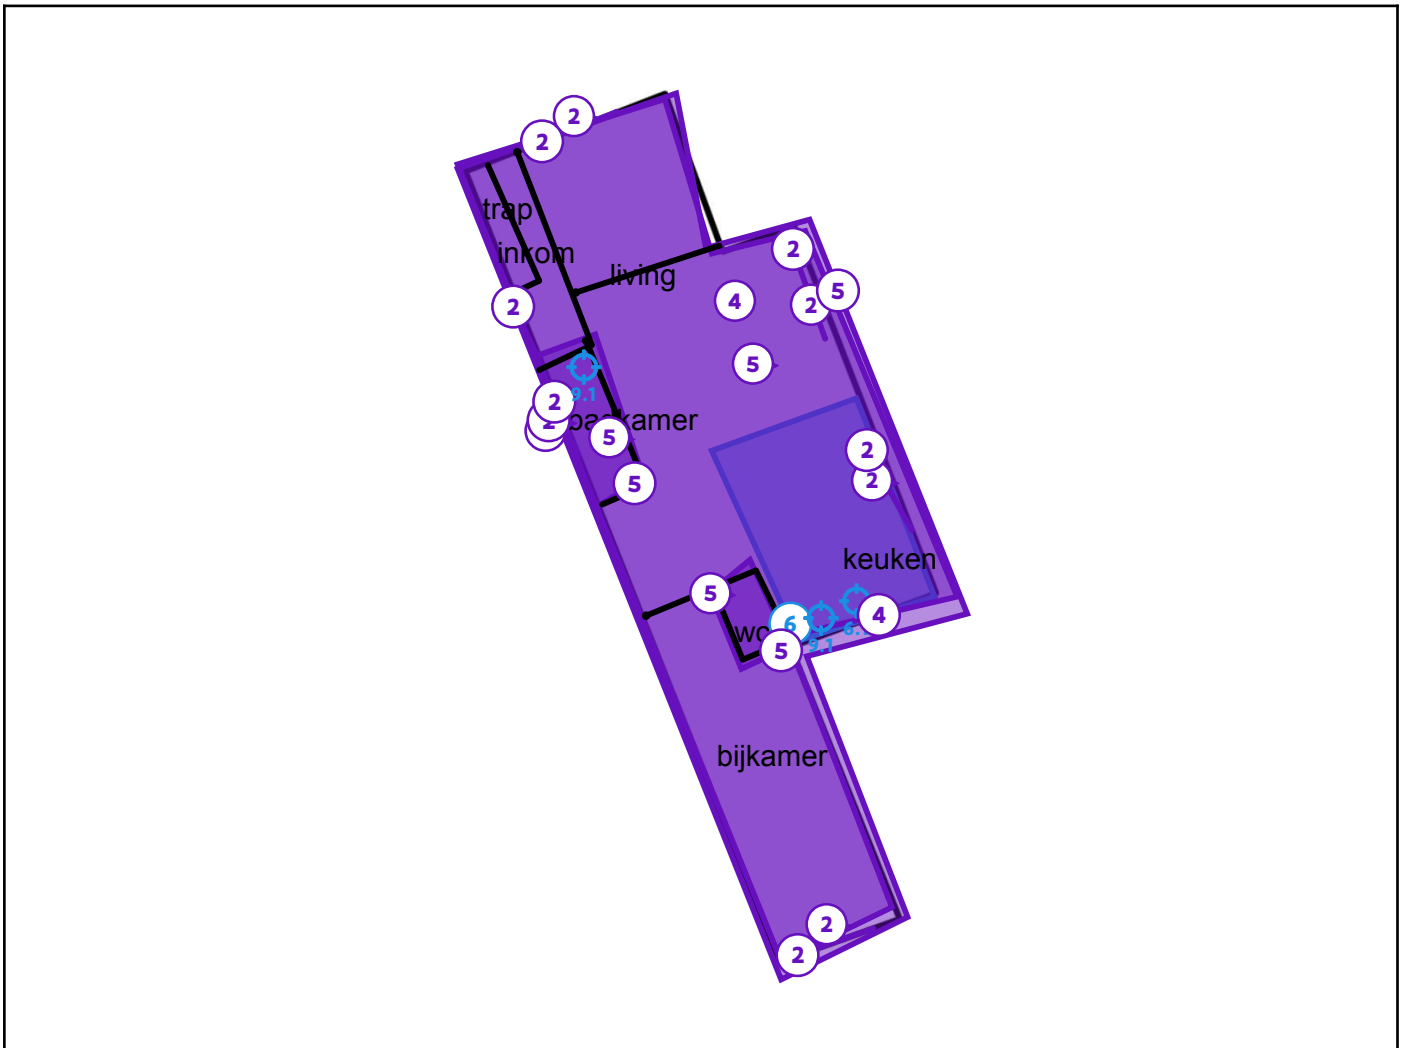
Plan 1.1: Hoofdgebouw plan

Beschrijving	Type	Actie
2. radiatoren	Advies	-
4. plafond	Advies	-
5. tegels en tegellijm	Advies	-
6. trommelplaatje	Geen asbest	-
6.1 Code: 003	Puntmonster	-
9. muurpleister	Geen asbest	-
9.1 Code: 002	Mengmonster	-

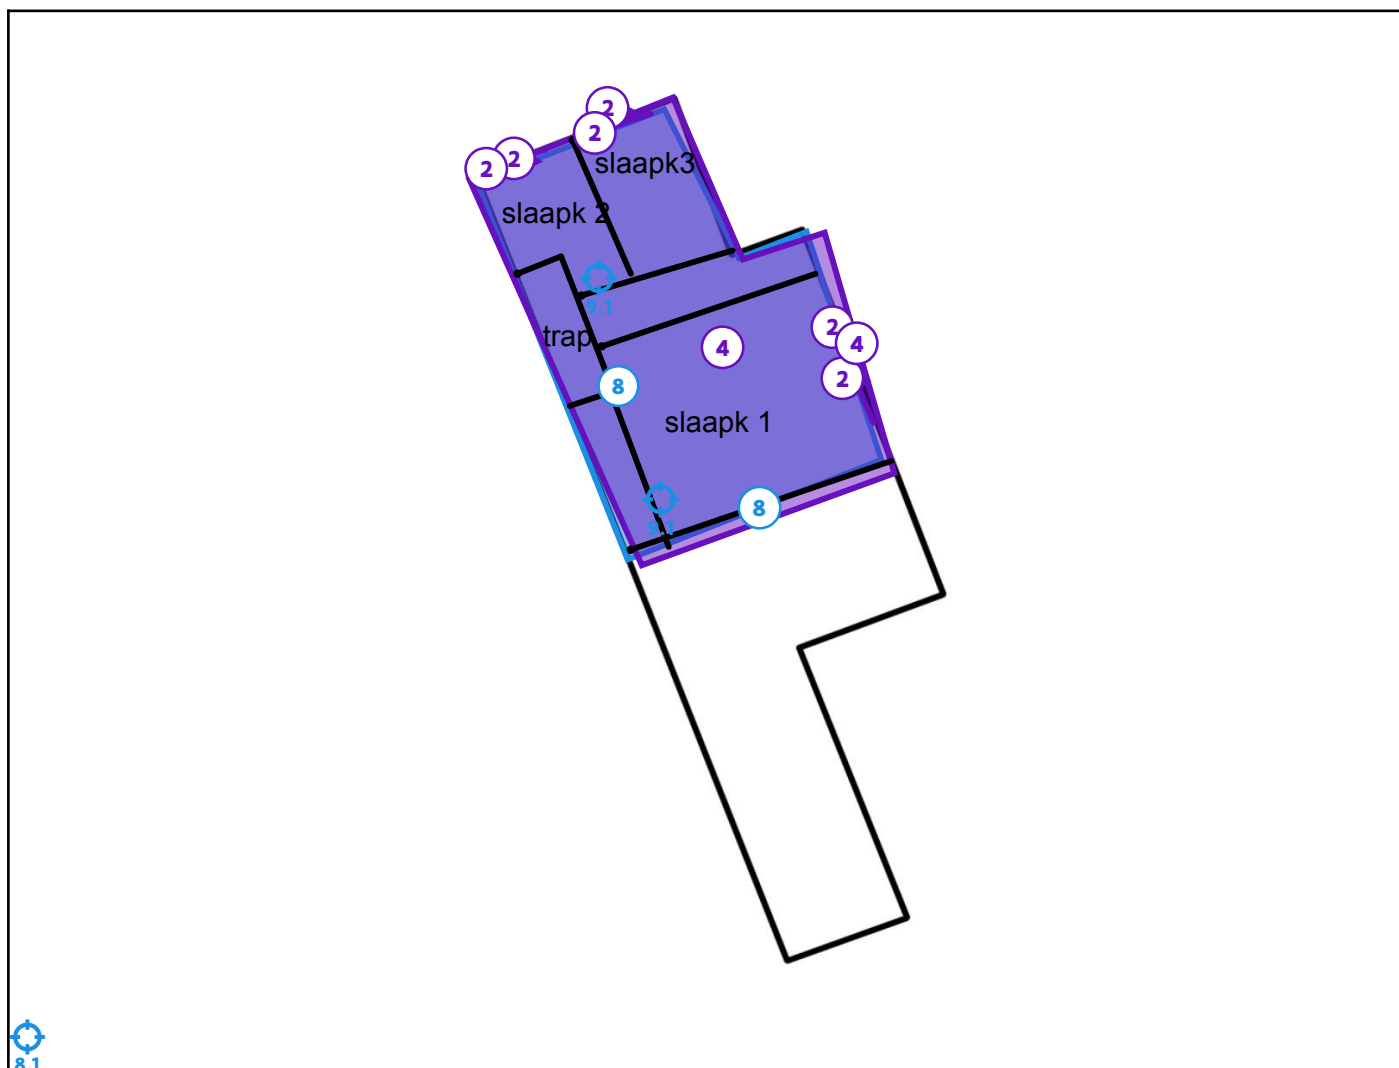
Plan 1.2: Hoofdgebouw plan

Beschrijving	Type	Actie
2. radiatoren	Advies	-
4. plafond	Advies	-
8. vloerzeil zolder	Geen asbest	-
8.1 Code: 004	Puntmonster	-
9. muurpleister	Geen asbest	-
9.1 Code: 002	Mengmonster	-

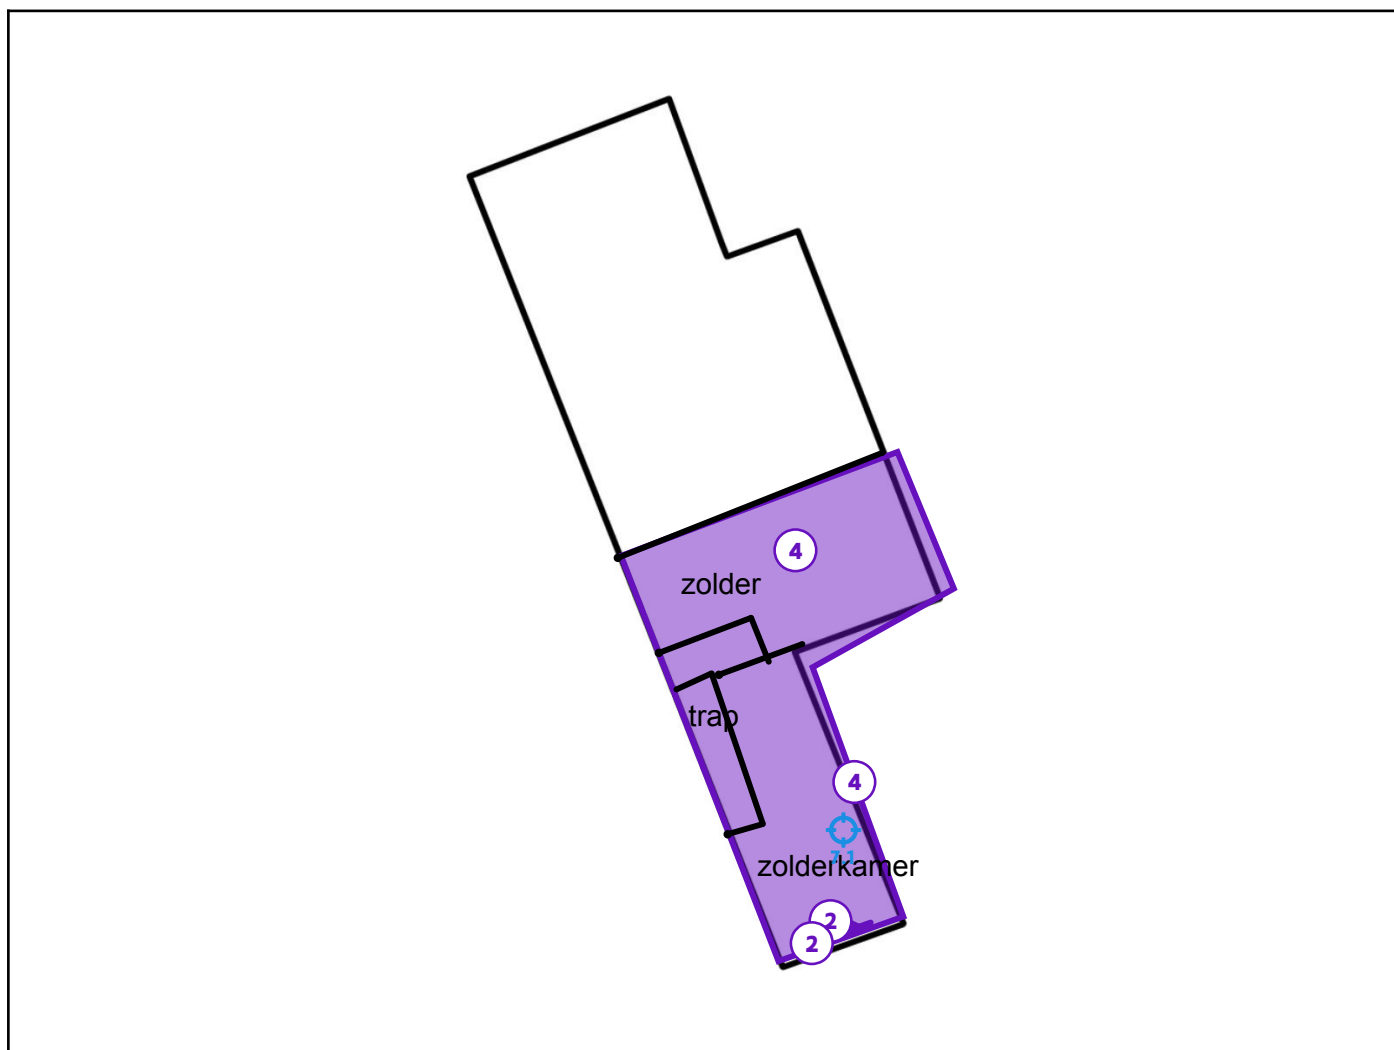
Plan 1.3: Hoofdgebouw plan

Beschrijving	Type	Actie
2. radiatoren	Advies	-
4. plafond	Advies	-
7. cementpleister	Geen asbest	-
7.1 Code: 001	Mengmonster	-

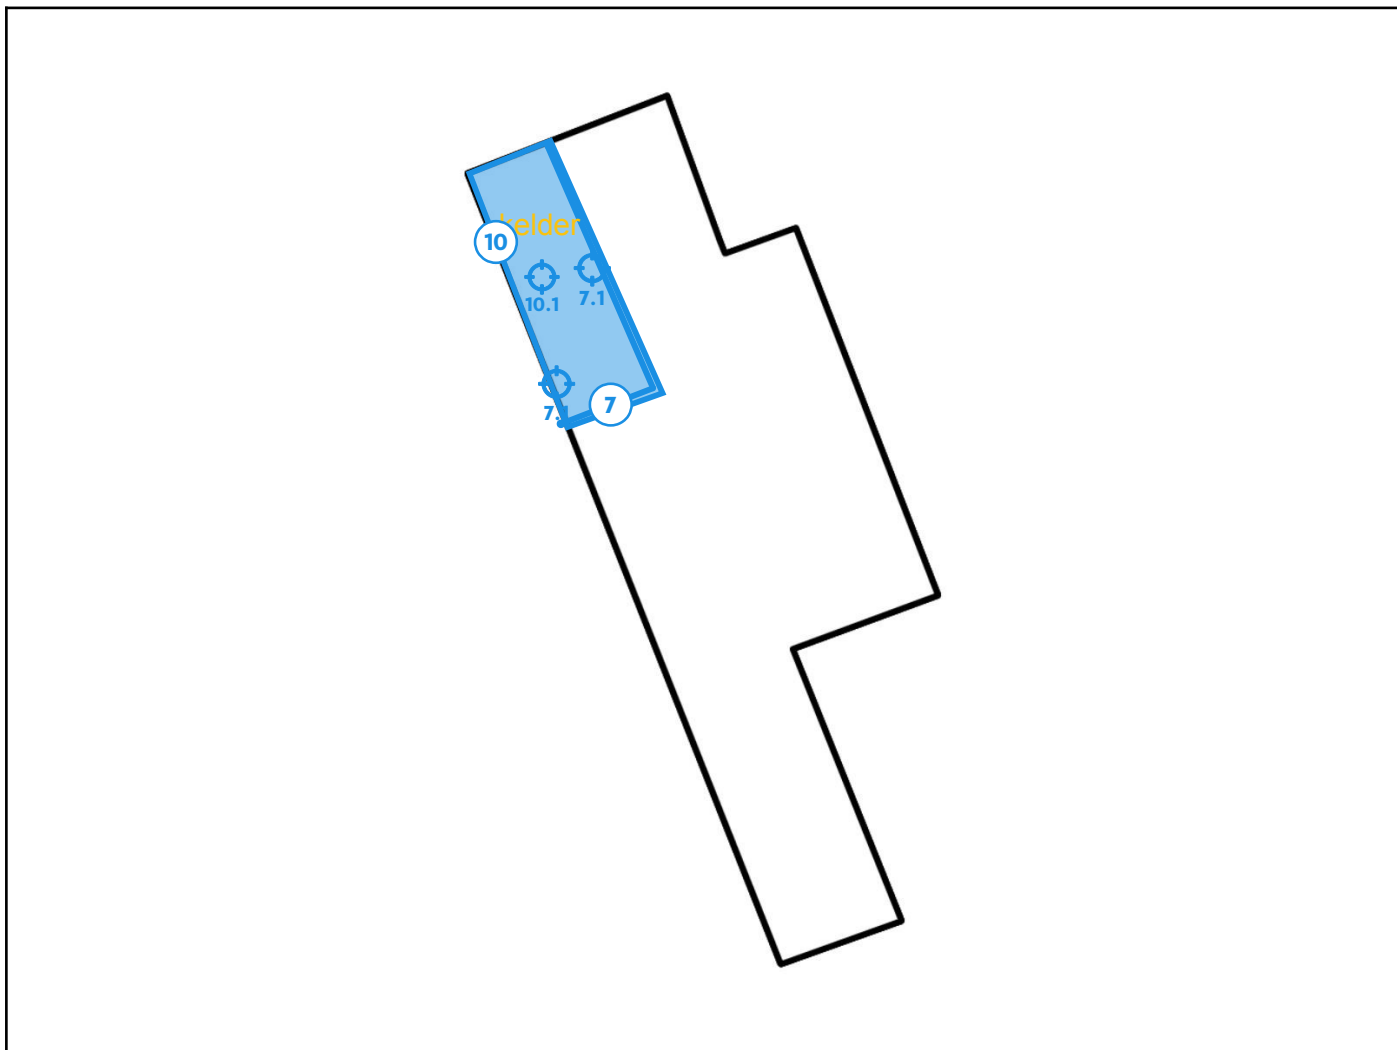
Plan 1.4: Hoofdgebouw plan

Beschrijving	Type	Actie
7. cementpleister	Geen asbest	-
7.1 Code: 001	Mengmonster	-
10. vloerzeil kelder	Geen asbest	-
10.1 Code: 005	Puntmonster	-

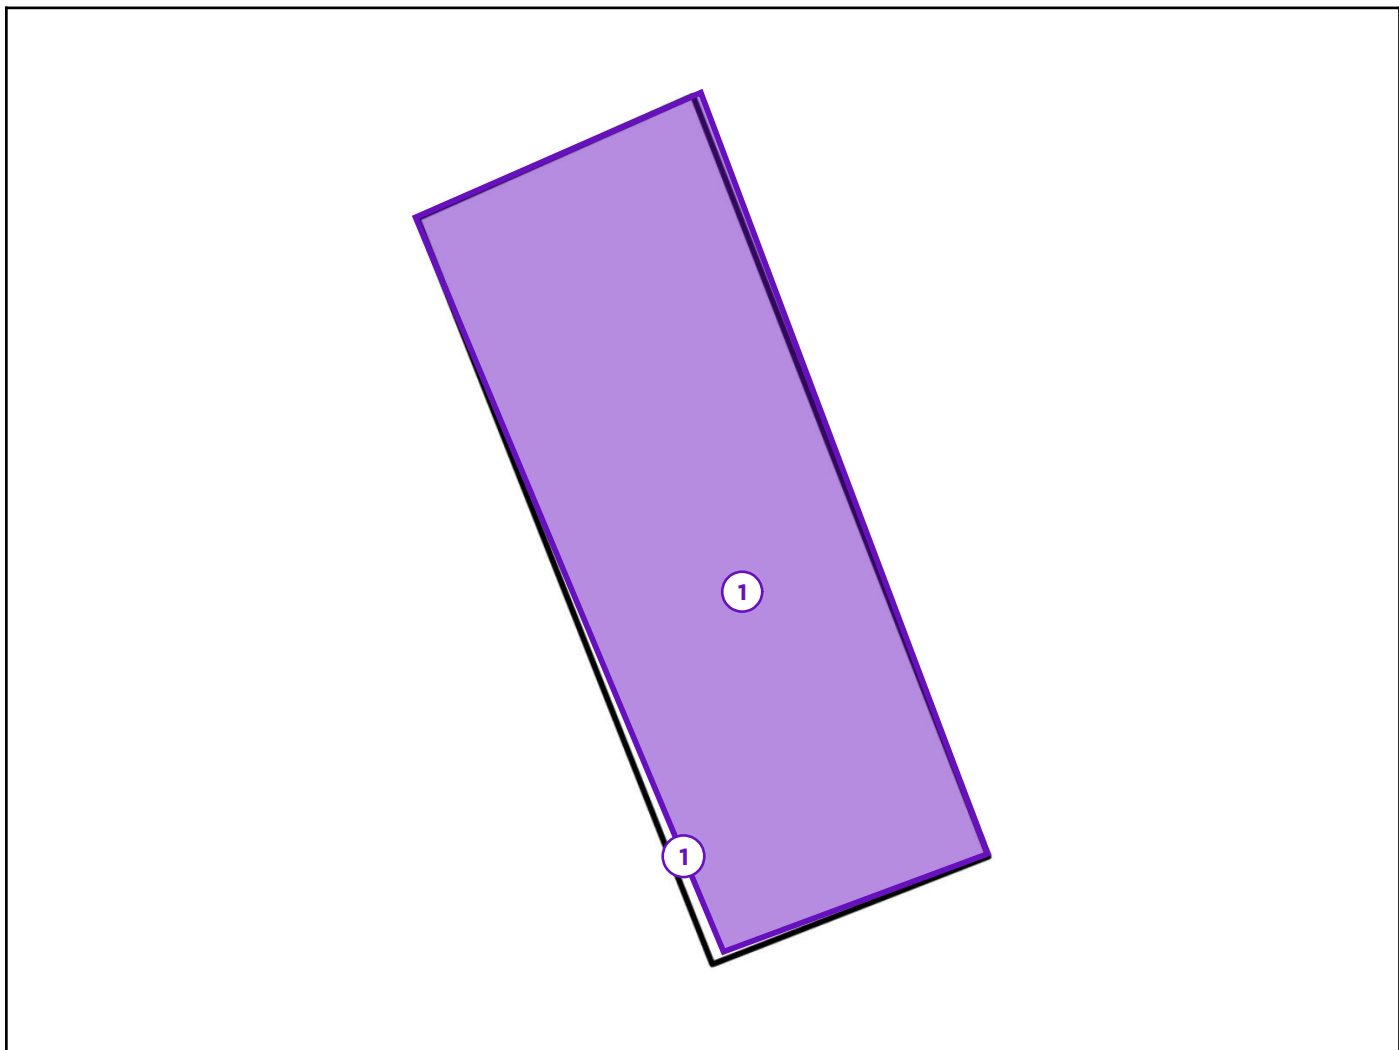
Plan 2.1: Bijgebouw plan

Beschrijving	Type	Actie
1. hout opslag	Advies	-

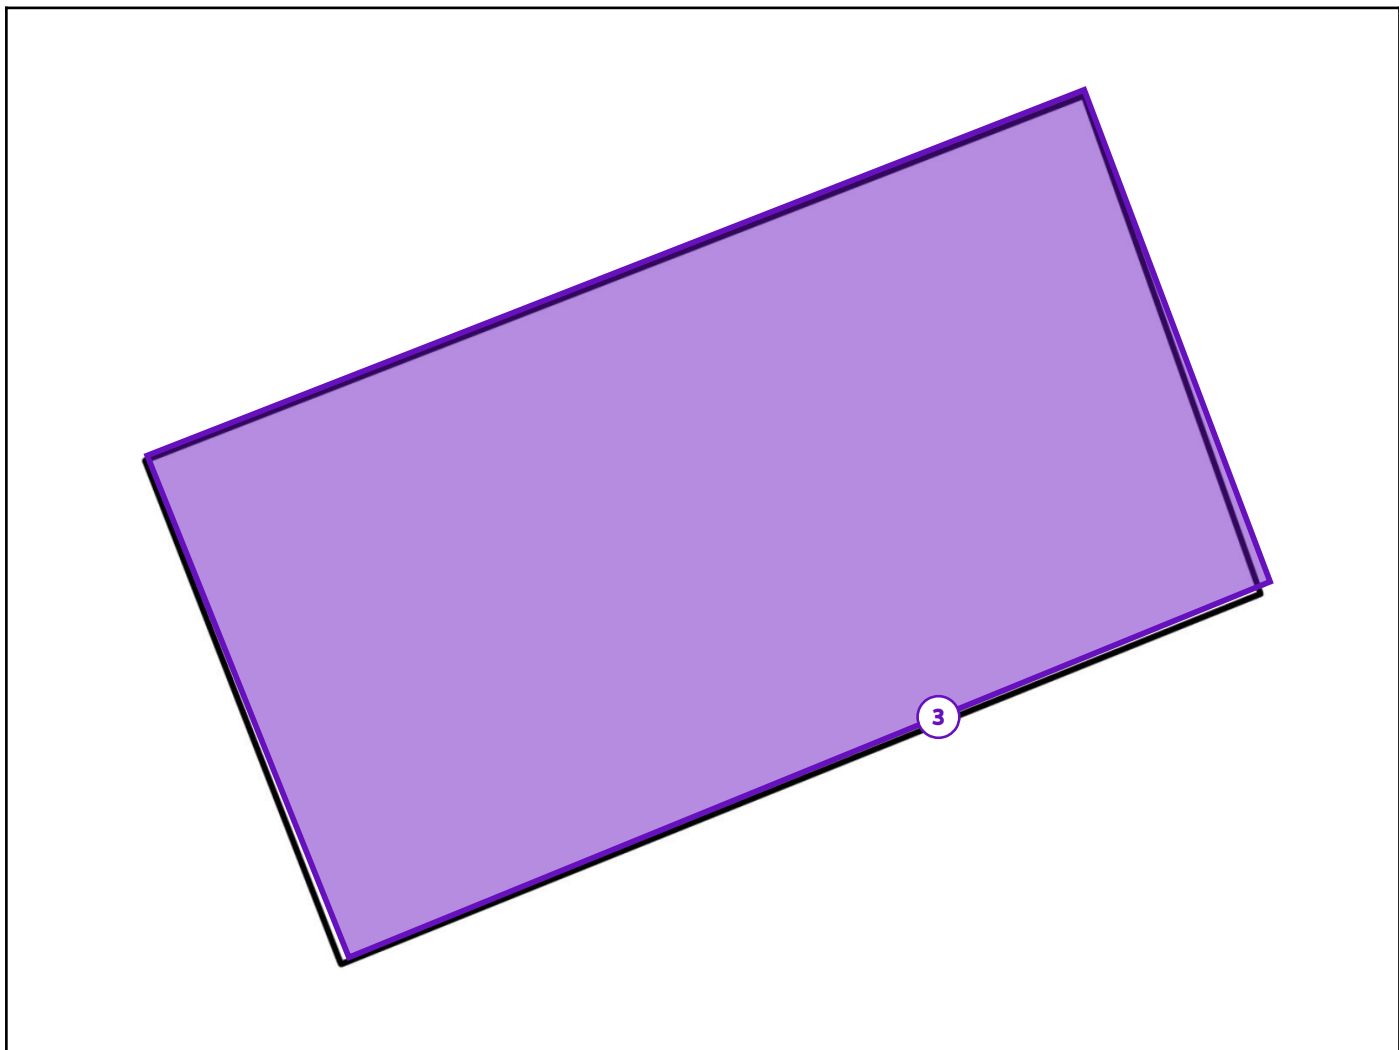
Plan 3.1: Bijgebouw plan

Beschrijving	Type	Actie
3. tuinhuis	Advies	-
