# Asbestinventarisatetest

Hulshoutsesteenweg 22, 2260 Westerlo

Attestnummer : 20260619-000020.000

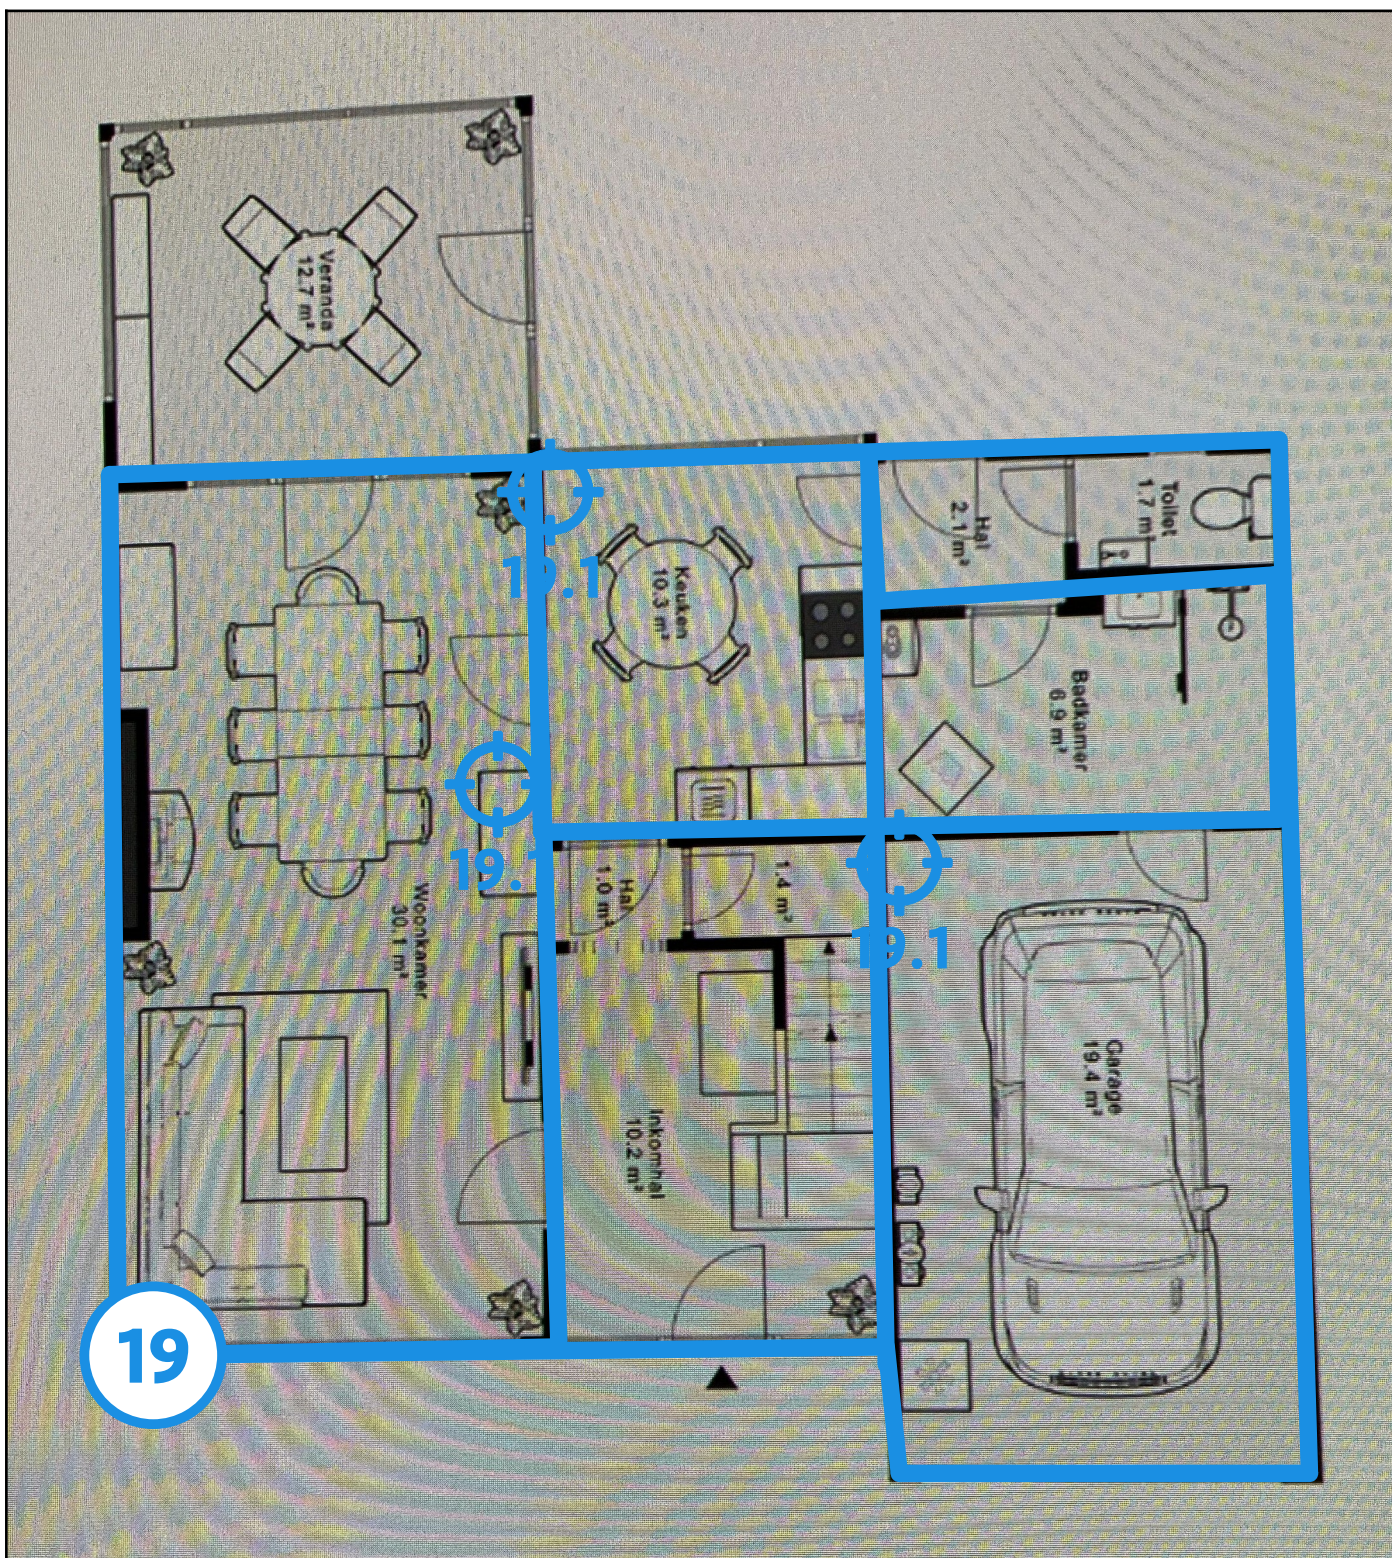
## Plan 1.1: grondplan gelijkvloers

### Legende van plan 1.1: grondplan gelijkvloers

Beschrijving	Type	Actie
19. bepleistering op de muren	Geen asbest	-

19.1 Code: m1	Mengmonster	-
---------------	-------------	---

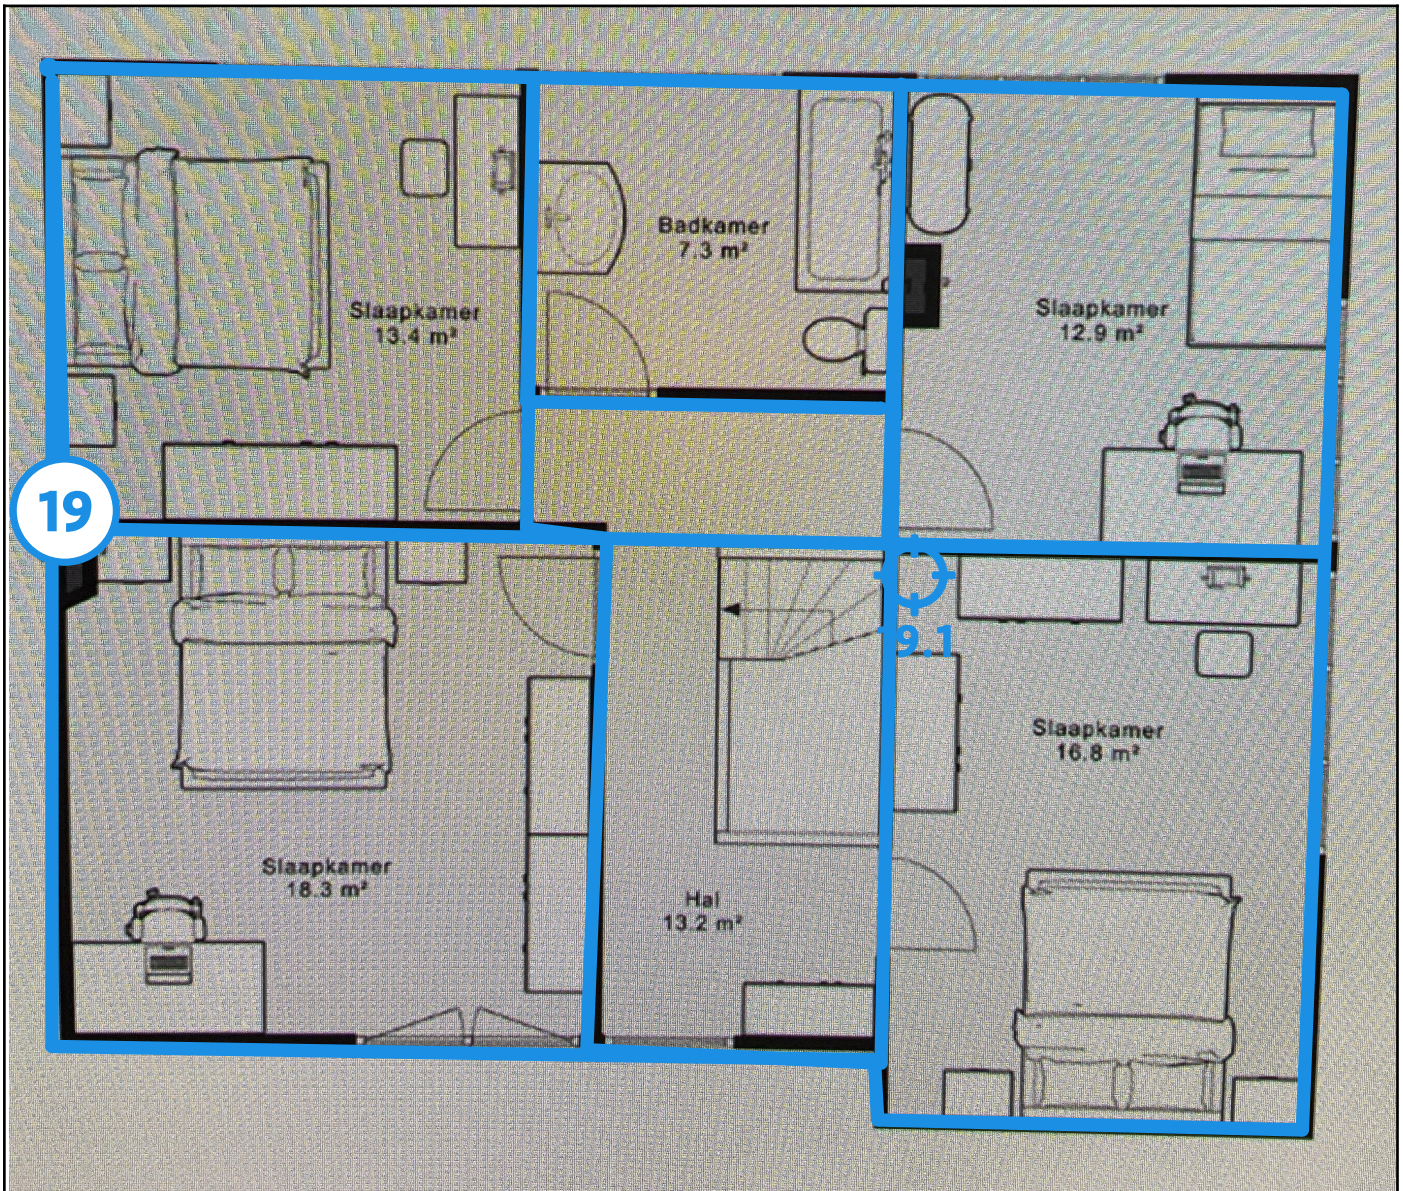
## Plan 1.2: grondplan verdiep

### Legende van plan 1.2: grondplan verdiep

Beschrijving	Type	Actie
19. bepleistering op de muren	Geen asbest	-
19.1 Code: m1	Mengmonster	-

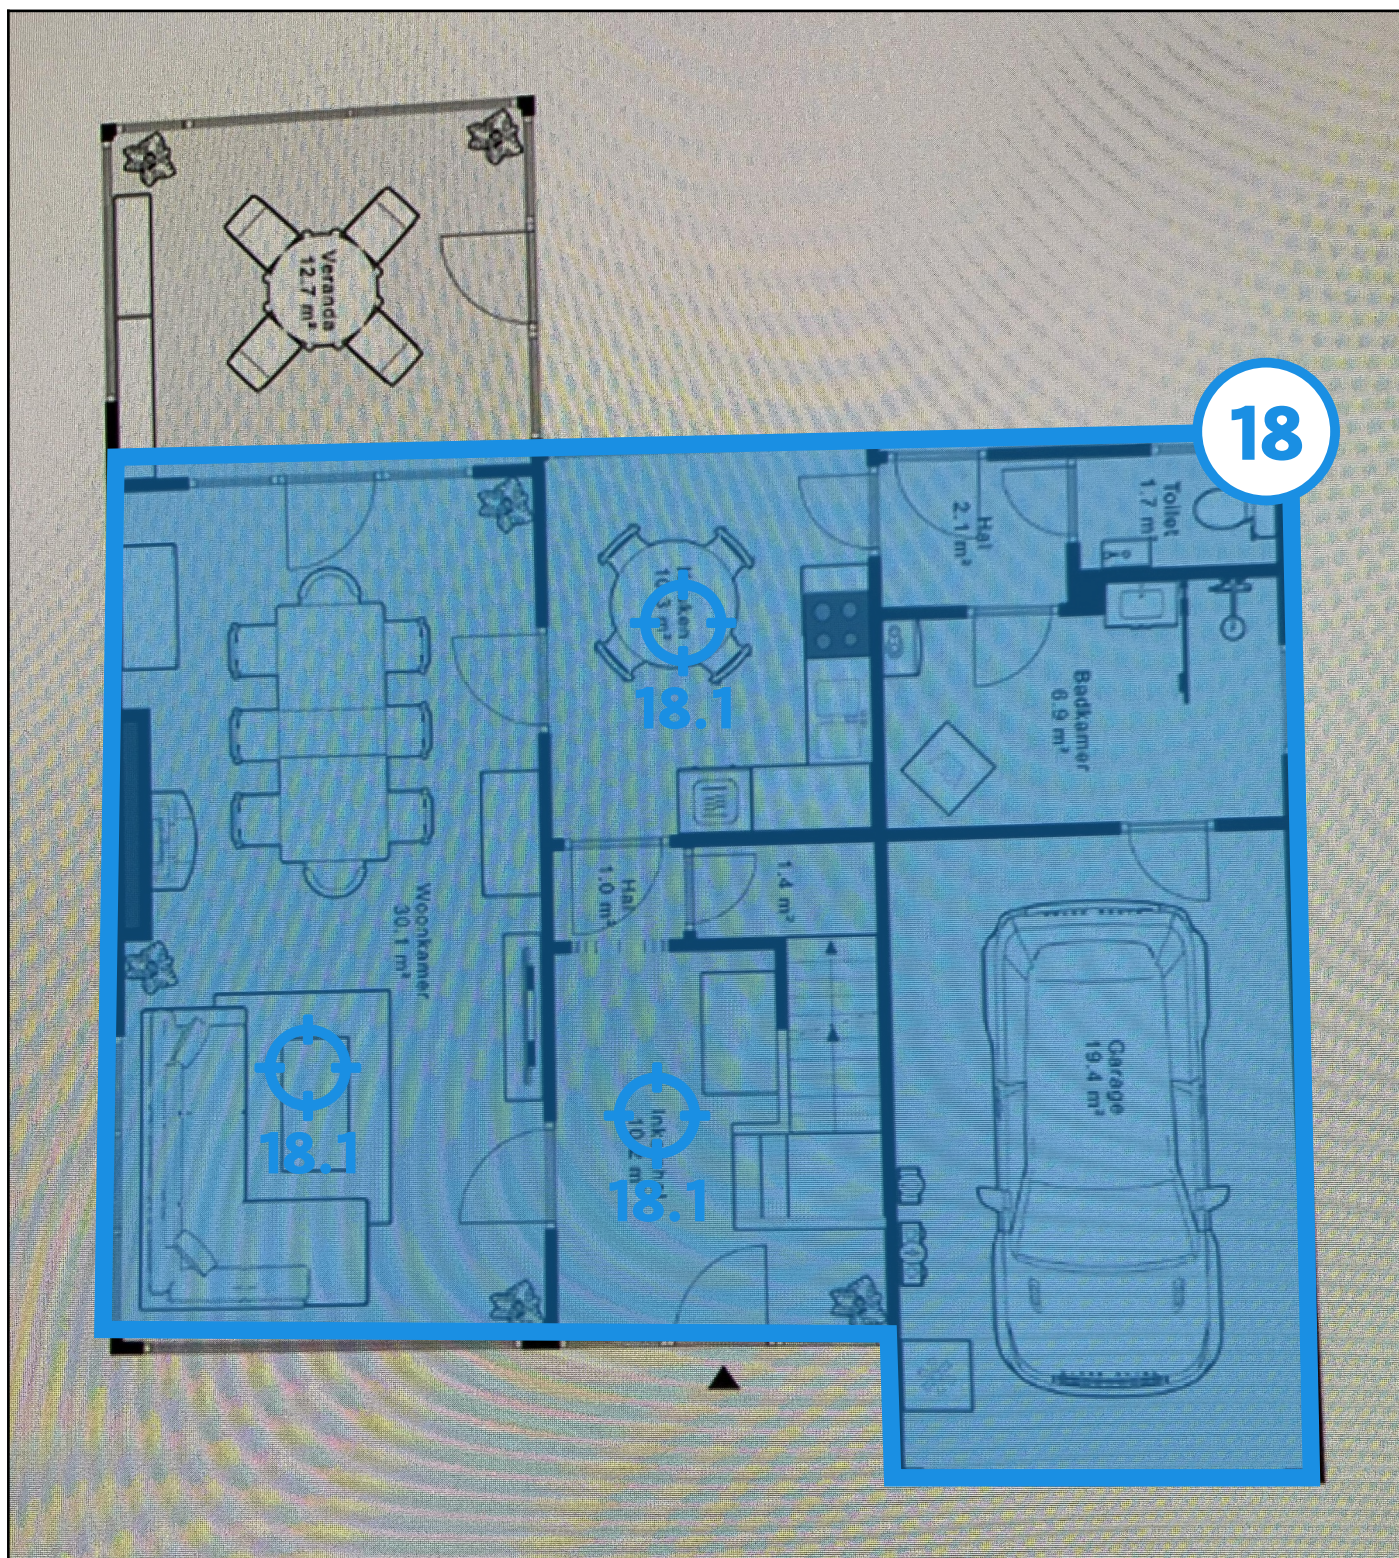
## Plan 1.3: grondplan gelijkvloers

### Legende van plan 1.3: grondplan gelijkvloers

Beschrijving	Type	Actie
18. bepleistering op de plafonds	Geen asbest	-

18.1 Code: m2	Mengmonster	-
---------------	-------------	---

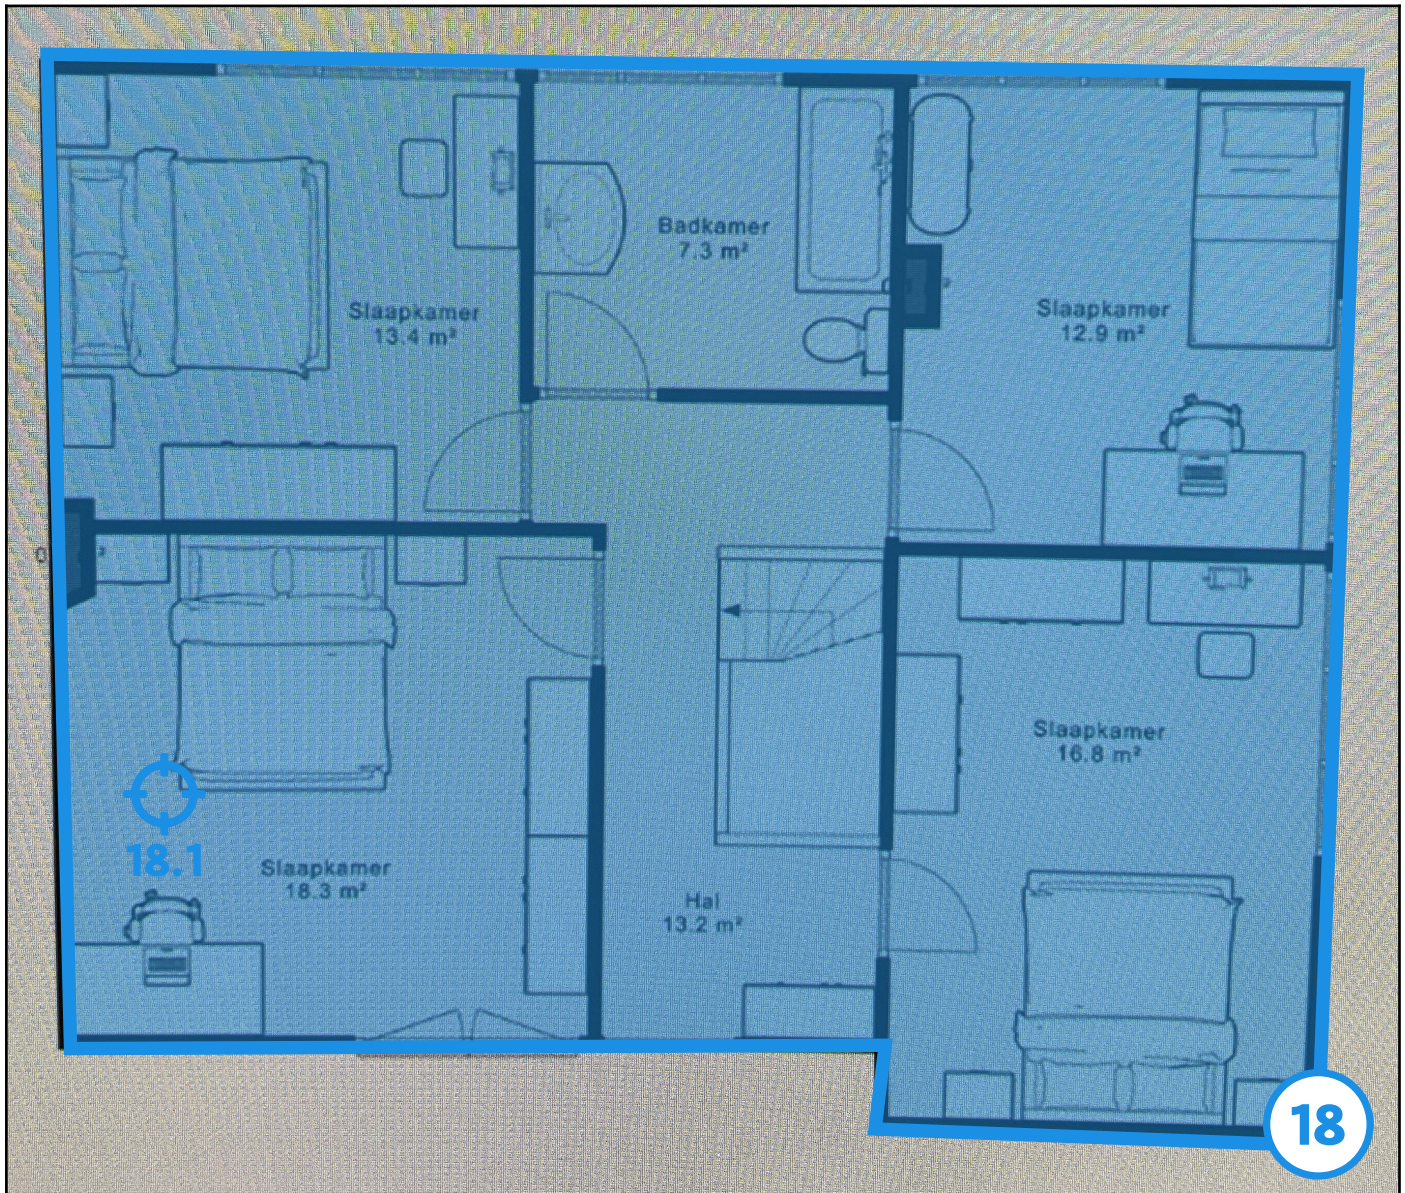
## Plan 1.4: grondplan verdiep

### Legende van plan 1.4: grondplan verdiep

Beschrijving	Type	Actie
18. bepleistering op de plafonds	Geen asbest	-
18.1 Code: m2	Mengmonster	-

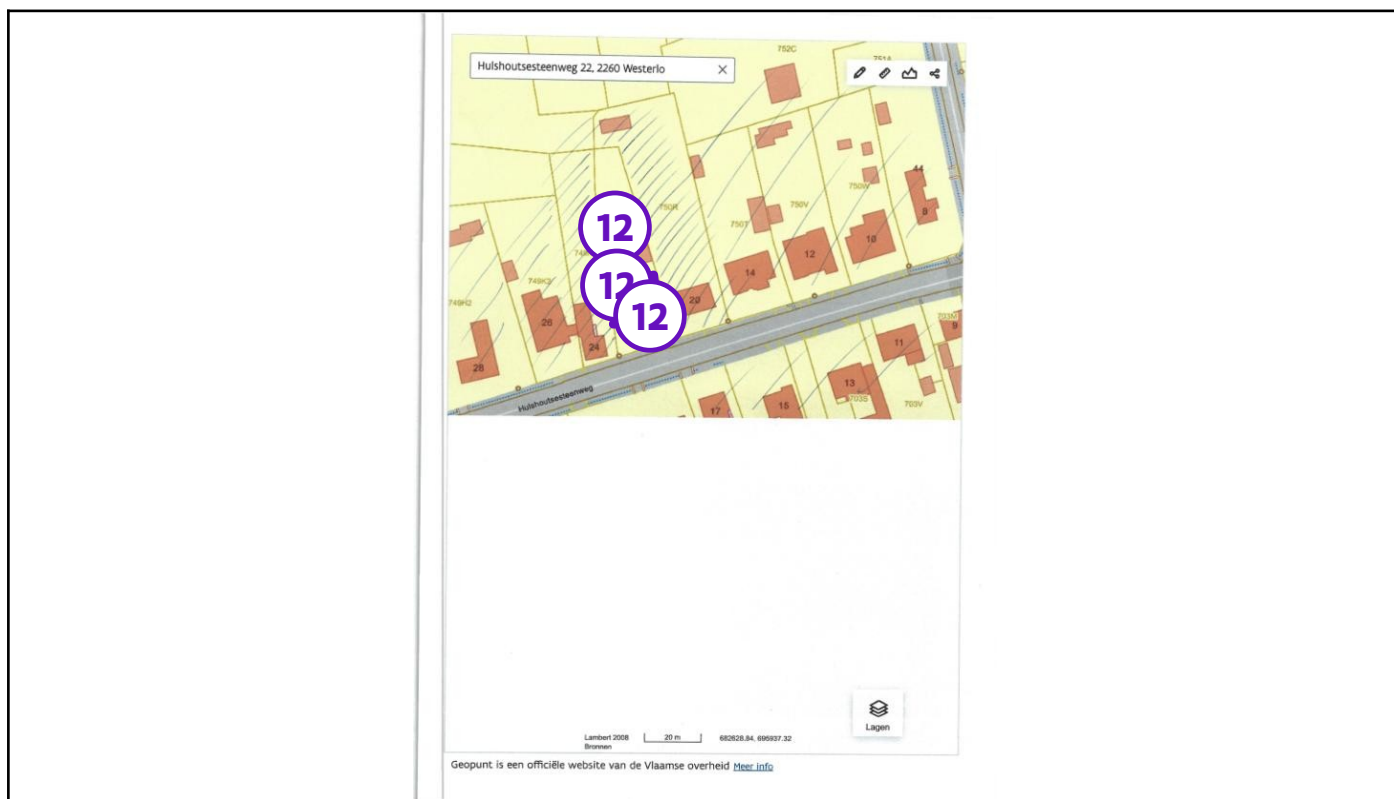
## Plan 1.6: inplantingsplan

### Legende van plan 1.6: inplantingsplan

Beschrijving	Type	Actie
12. asfalt verharding - oprit	Advies	-

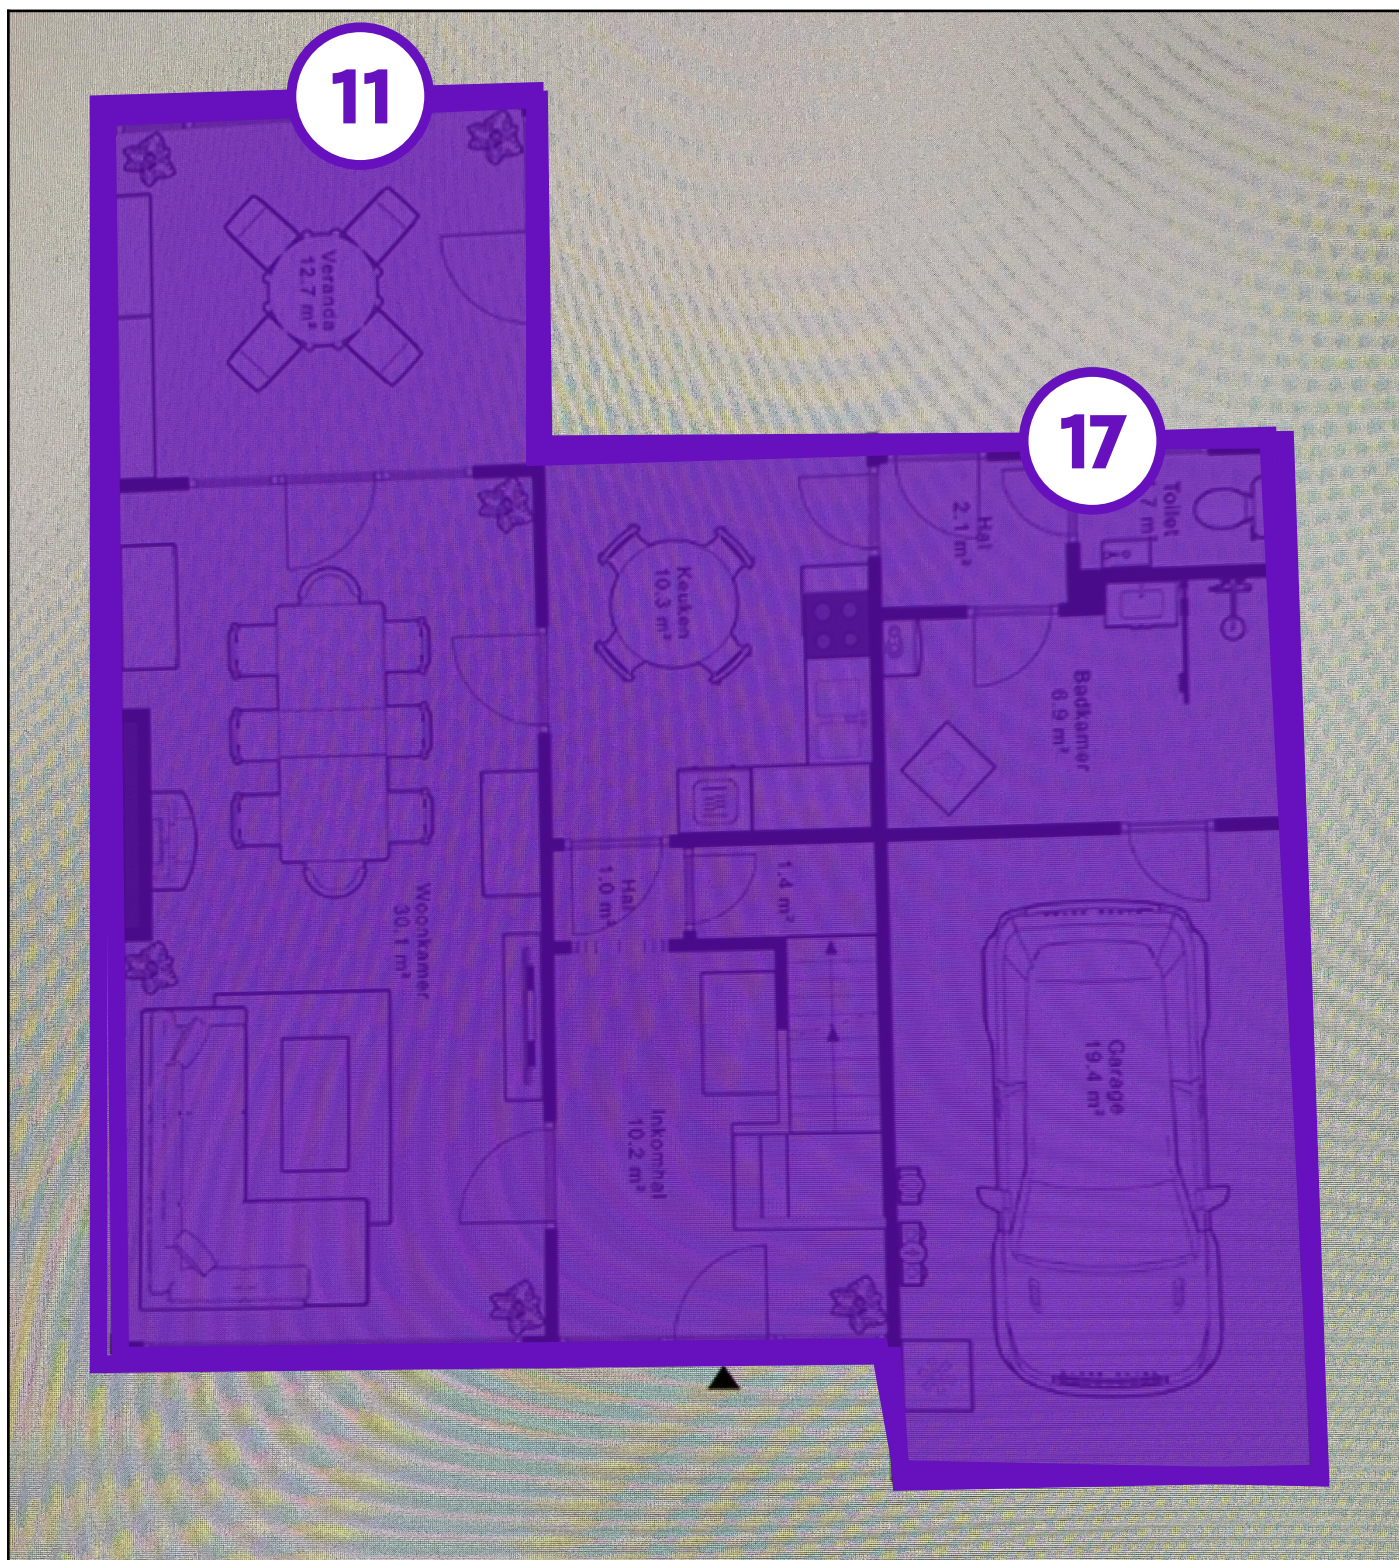
## Plan 1.9: grondplan gelijkvloers

### Legende van plan 1.9: grondplan gelijkvloers

Beschrijving	Type	Actie
11. lijmlaag onder vloertegels	Advies	-

17. gelijkde intacte tegels	Advies	-
-----------------------------	--------	---

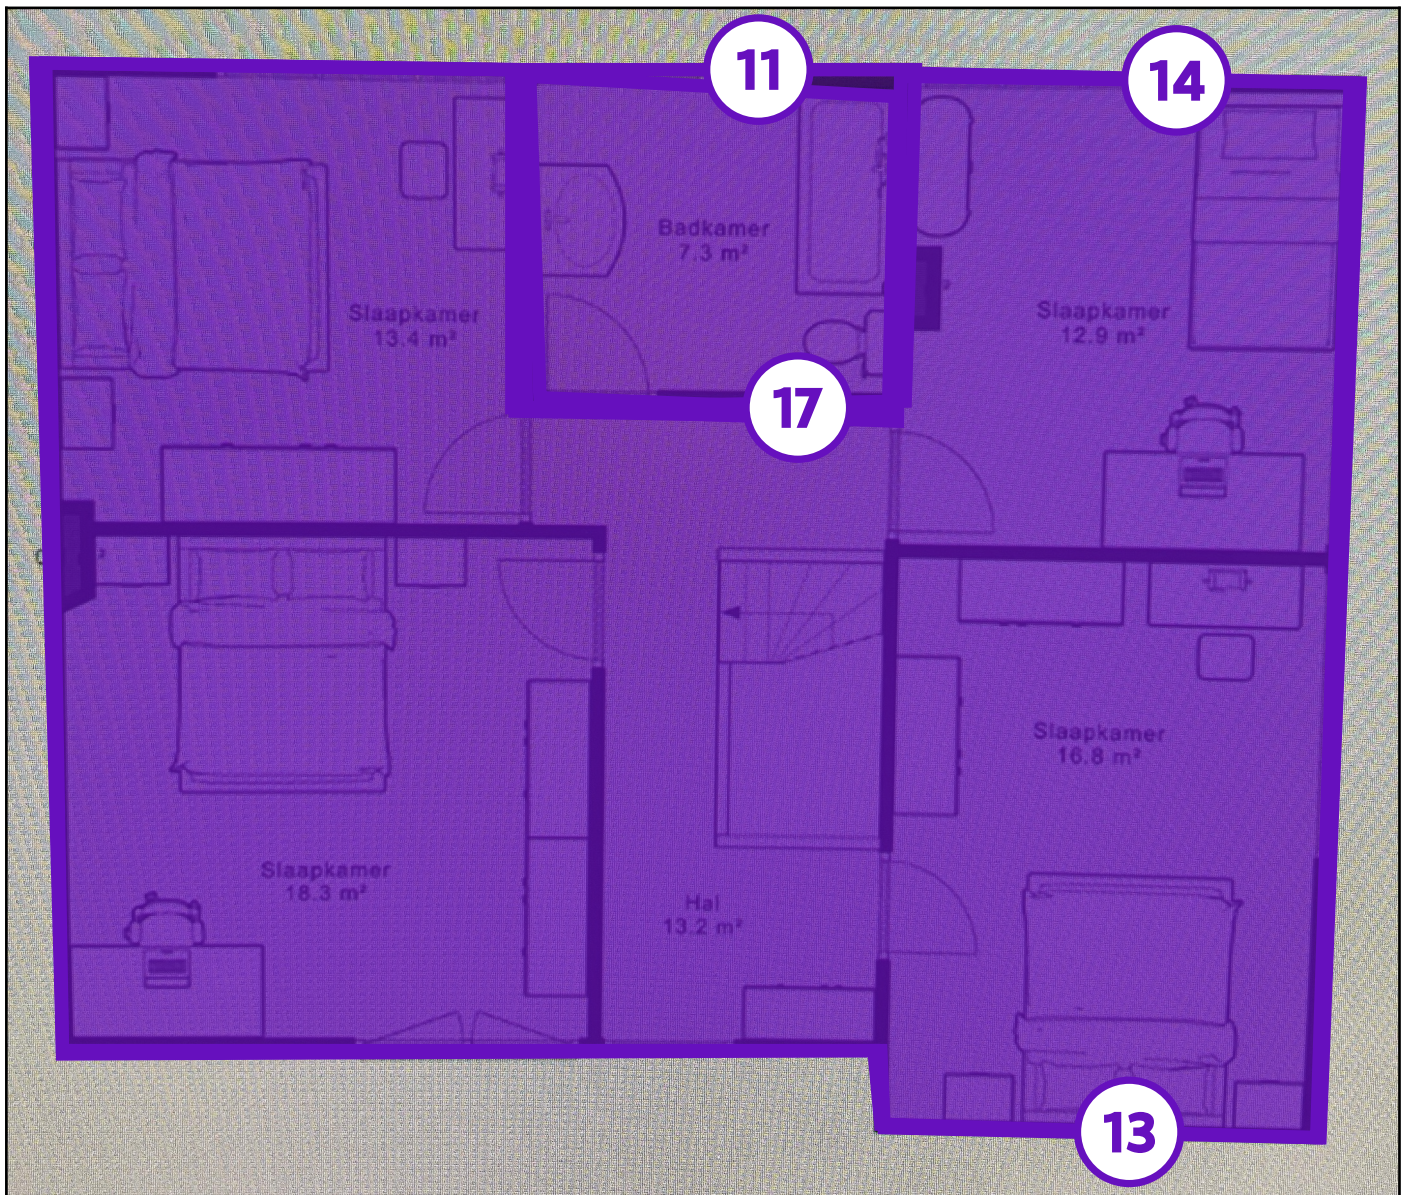
## Plan 1.10: grondplan verdiep

### Legende van plan 1.10: grondplan verdiep

Beschrijving	Type	Actie
11. lijmlaag onder vloertegels	Advies	-
13. lijmlaag onder vloerzeil	Advies	-
14. vloerzeil	Advies	-
17. gelijkde intacte tegels	Advies	-

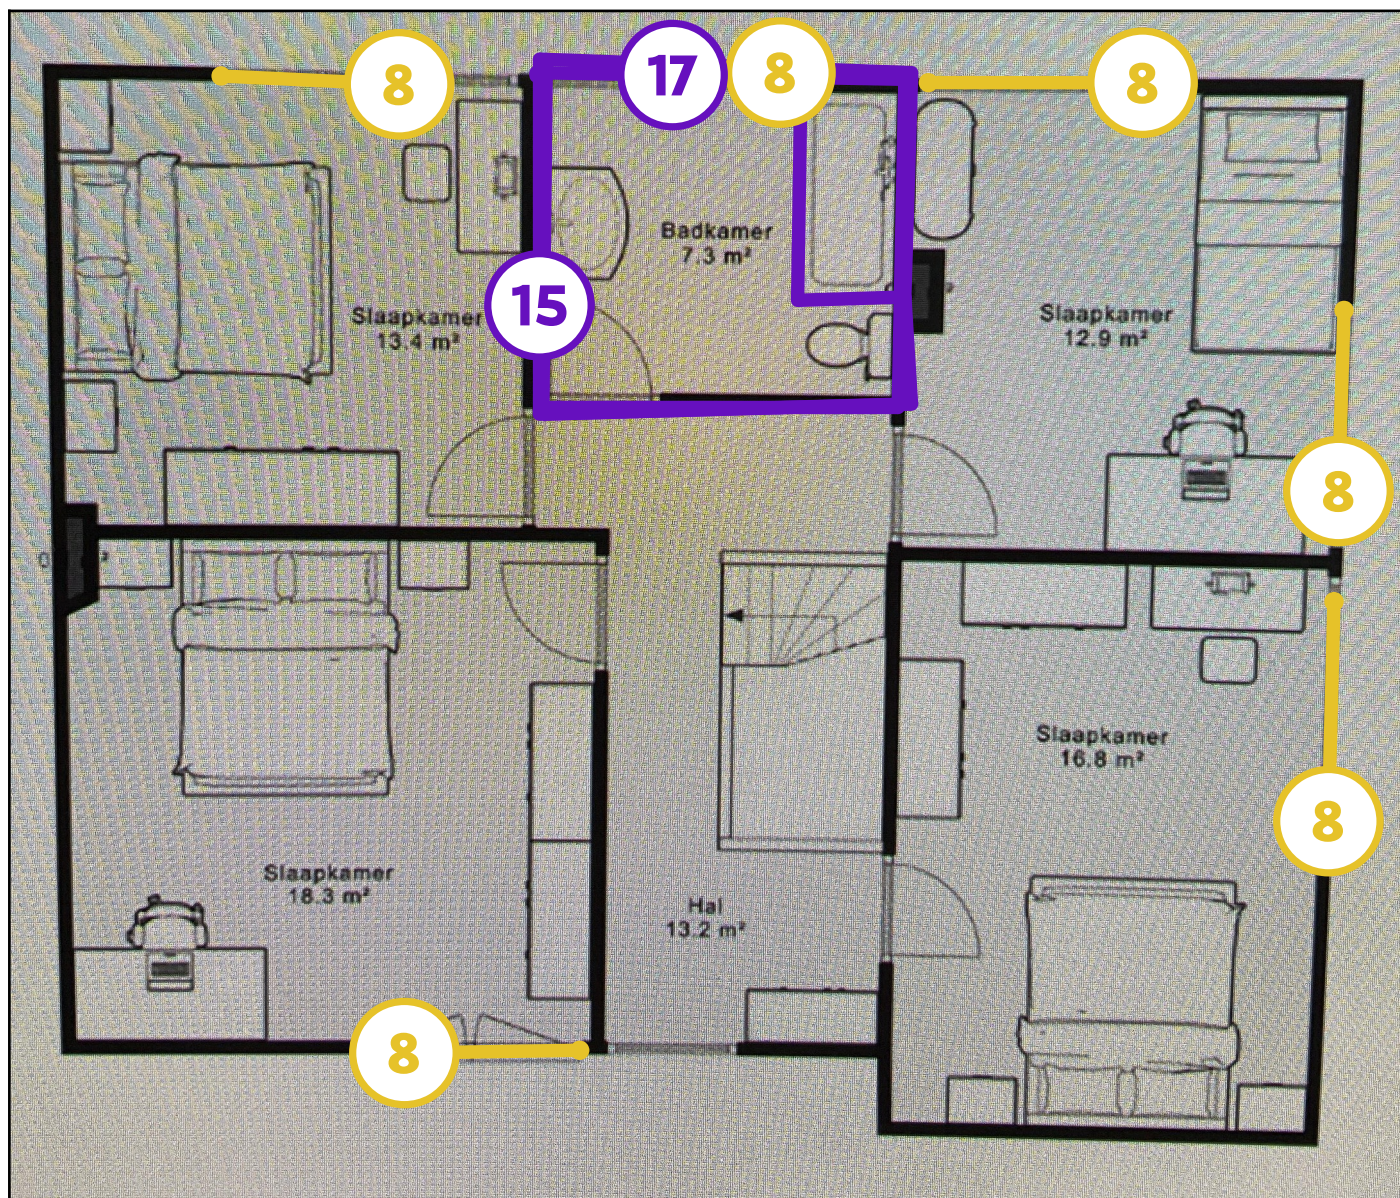
## Plan 1.12: grondplan verdiep

### Legende van plan 1.12: grondplan verdiep

Beschrijving	Type	Actie
8. Massal vensterbank	Asbestmateriaal	Zorgvuldig beheren
15. lijmlaag achter wandtegels	Advies	-
17. gelijkde intacte tegels	Advies	-

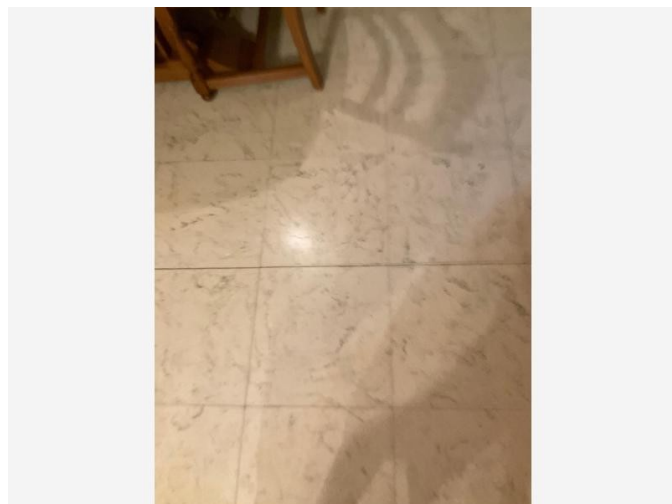
Detailfoto

Basis voor advies	destructieve handelingen
Primaire drager	Vloer
(Asbest)materiaal	In-situ afwerkingslagen - Lijmlaag
Bindmiddel	Cement
Gebondenheid bindmiddel	Hecht

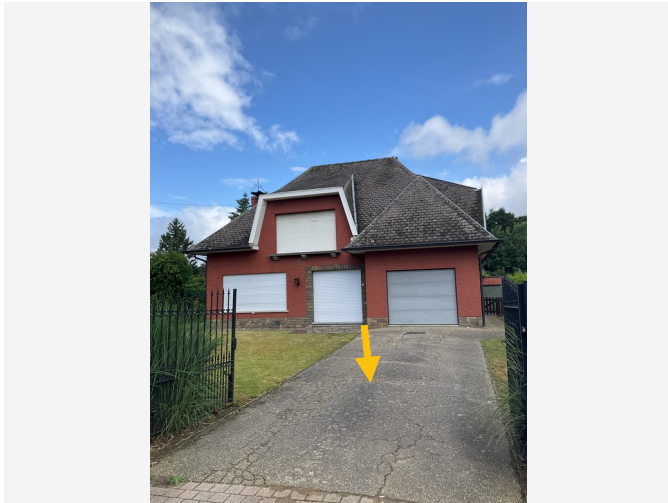
*Situeringfoto*

<b>Basis voor advies</b>	destructieve handelingen
<b>Primaire drager</b>	Verharding, wegenis
<b>(Asbest)materiaal</b>	afvalt
<b>Bindmiddel</b>	Bitumen (roofing, teer, asfalt)
<b>Gebondenheid bindmiddel</b>	Hecht

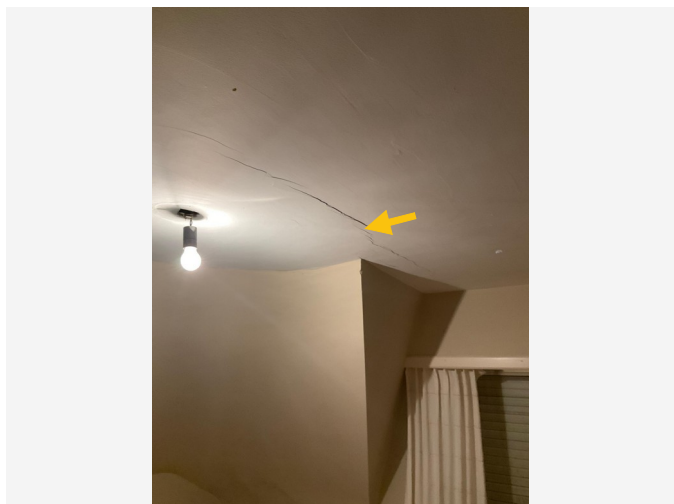
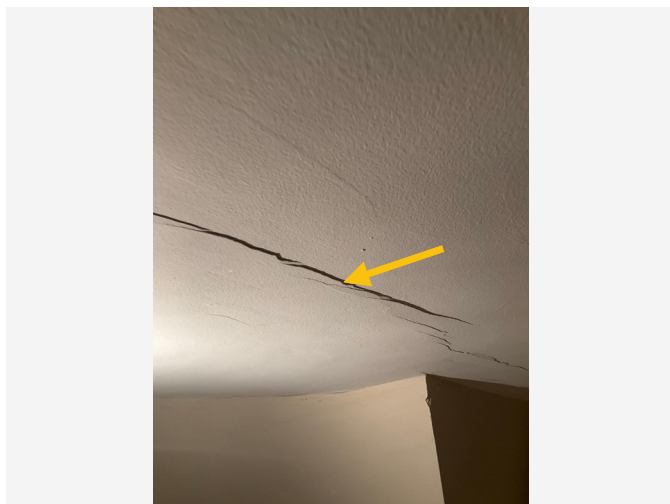
<b>Beschrijving</b>	beploistering op de plafonds
<b>Omgeving</b>	Binnen
<b>Primaire drager</b>	Plafond
<b>Bindmiddel van materiaal</b>	Gips - kalk
<b>Gebondenheid op basis van bindmiddel</b>	Niet-hechtgebonden
<b>Hoeveelheid (oppervlakte - dikte - aantal)</b>	• 240,00 m <sup>2</sup> - 1,00 cm - 1 stuk
<b>Totaal volume</b>	2,40 m <sup>3</sup>
<b>Identificatiemethode</b>	Een monstername door de asbestdeskundige met laboanalyse door een asbestlabo.
<b>Destructieve handeling voor identificatie</b>	Nee
<b>Opmerking</b>	Aangegeven hoeveelheden, afmetingen, gewichten enz.. berusten louter op grove indicatief. inschattingen en niet gebruiken in het kader van een meetstaat voor werken. Louter indicatief
