# Asbestinventarisatetest

Kraanstraat 2/301, 2800 Mechelen

Attestnummer : **20260825-000064.000**

Uitgegeven op : **25.08.2026**

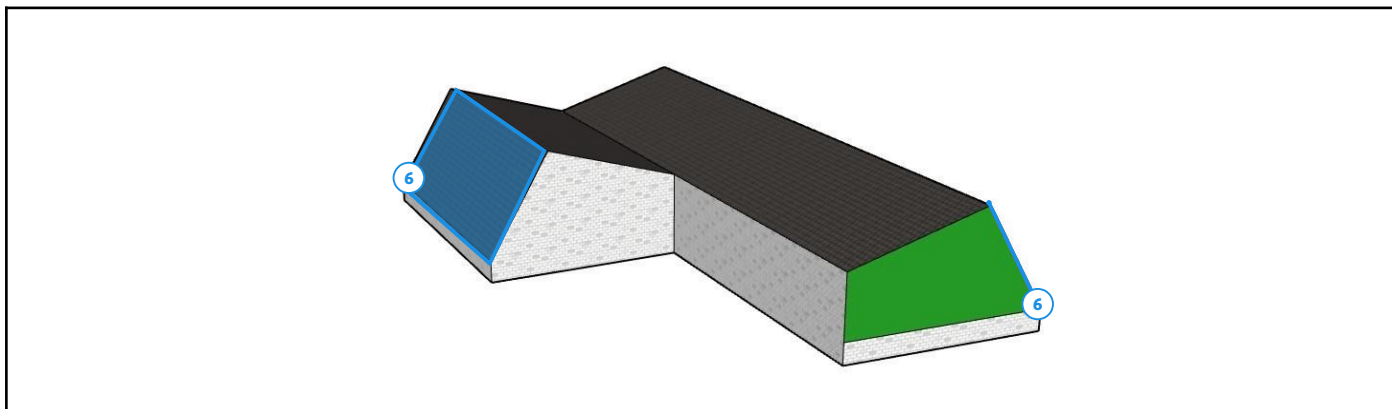
## Plan 1.5: Linksachter

| Beschrijving | Type | Actie |
|---|---|---|
| 6. VOOR RENOVATIE - Bitumineus onderdakfolie | Geen asbest | - |
