# Asbestinventarisatietest

Strandlaan 385/503, 8670 Koksijde

Attestnummer : 20260217-000102.000

## Zone 1: Studio

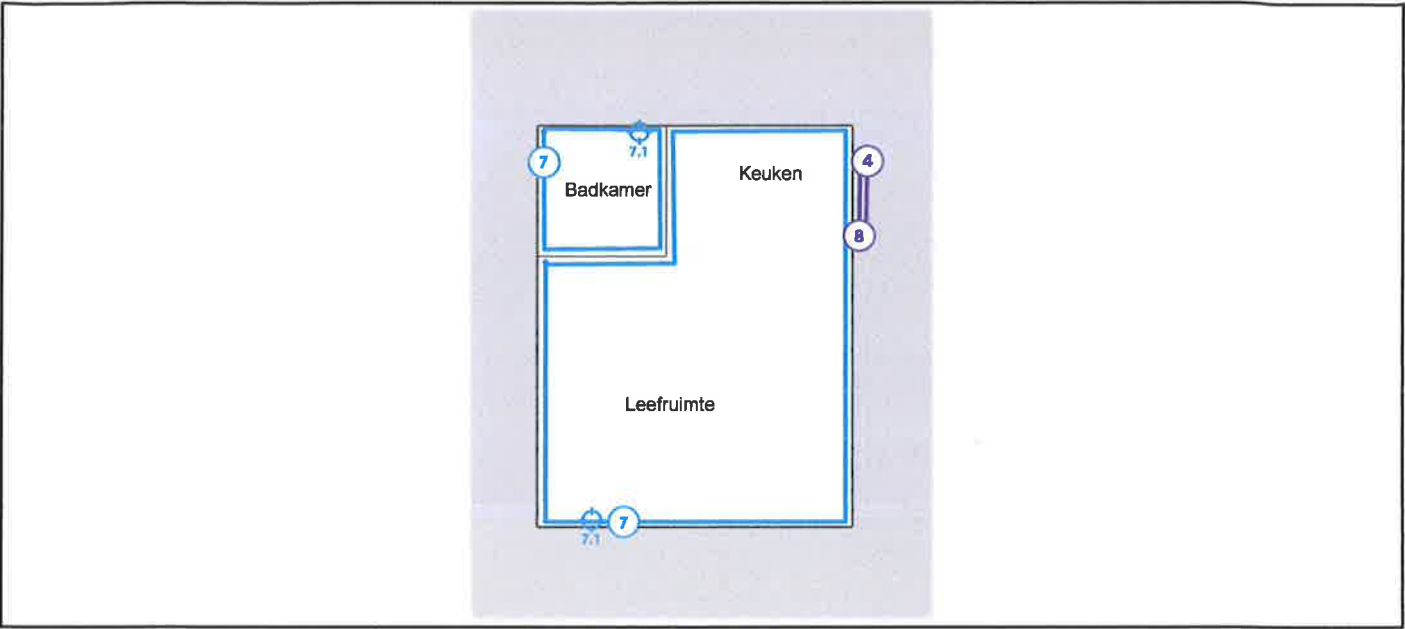
## Plan 1.2: Muurpleister, mastiek, vensterdorpel

De dorpel van het venster is asbestverdacht (net zoals alle andere dorpels ter hoogte van de achtergevel). De dorpels zijn structureel, beschermen de gevel tegen insijpelend vocht, en rusten op de dragende buitenmuur. Deze zijn bijgevolg eigendom van de VME.
