Asbestinventarisatetest

Valkenbergstraat 19, 3690 Zutendaal

Attestnummer : 20250422-000464.001

Uitgegeven op : 22.04.2025

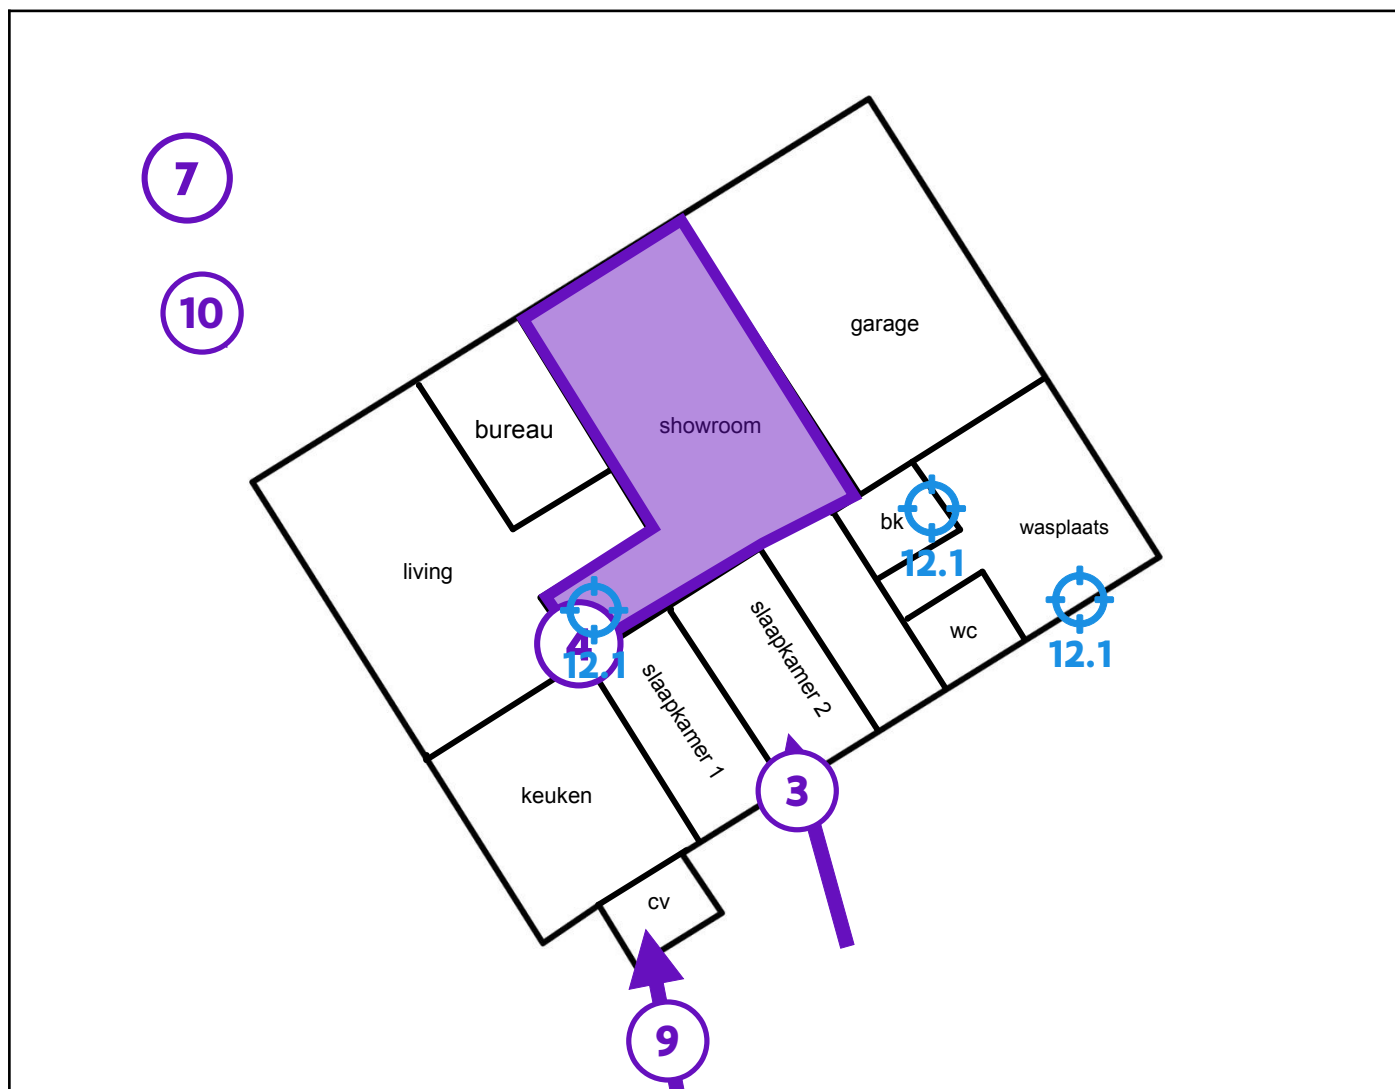
Plan 1.1: Hoofdgebouw plan gelijkvloers

Beschrijving	Type	Actie
3. Elektrische installatie	Advies	-
4. Vloer showroom woning	Advies	-
7. Kan niet zien achter/onder afwerking	Advies	-
9. Dichtingen stookolieton en peilglas	Advies	-
10. Bij sloop/verbouwing= destructief onderzoek	Advies	-
12. Pleister wanden	Geen asbest	-

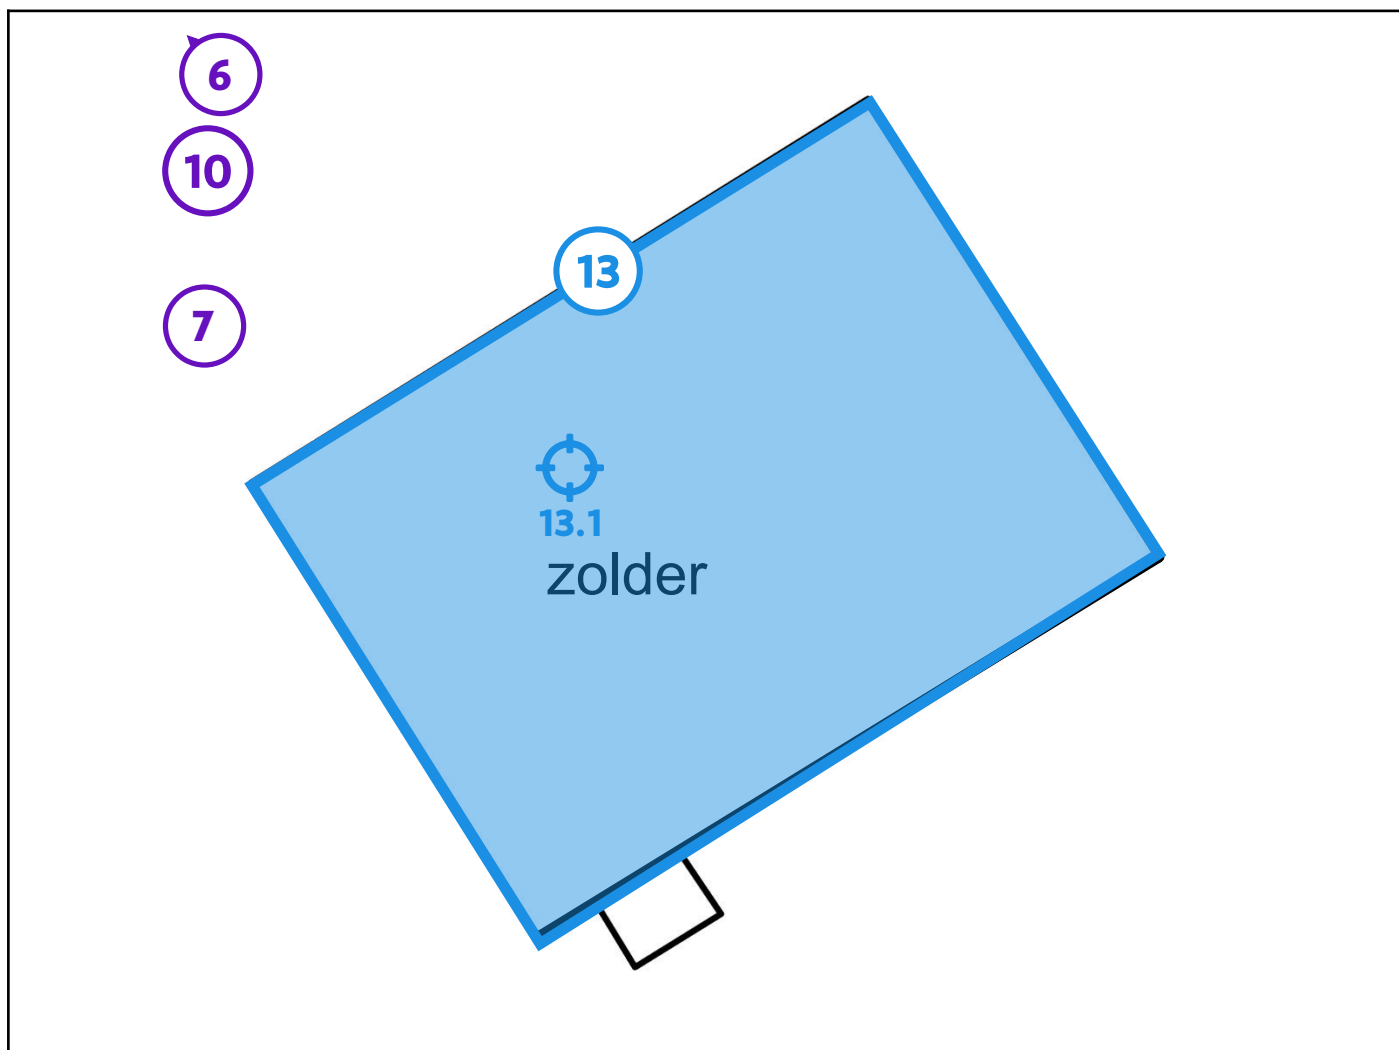
Plan 1.2: Verdiep

Beschrijving	Type	Actie
6. Dak en dakafwerking	Advies	-
7. Kan niet zien achter/onder afwerking	Advies	-
10. Bij sloop/verbouwing= destructief onderzoek	Advies	-
13. Roofing woning (zolder)	Geen asbest	-
13.1 Code: MM02	Puntmonster	-

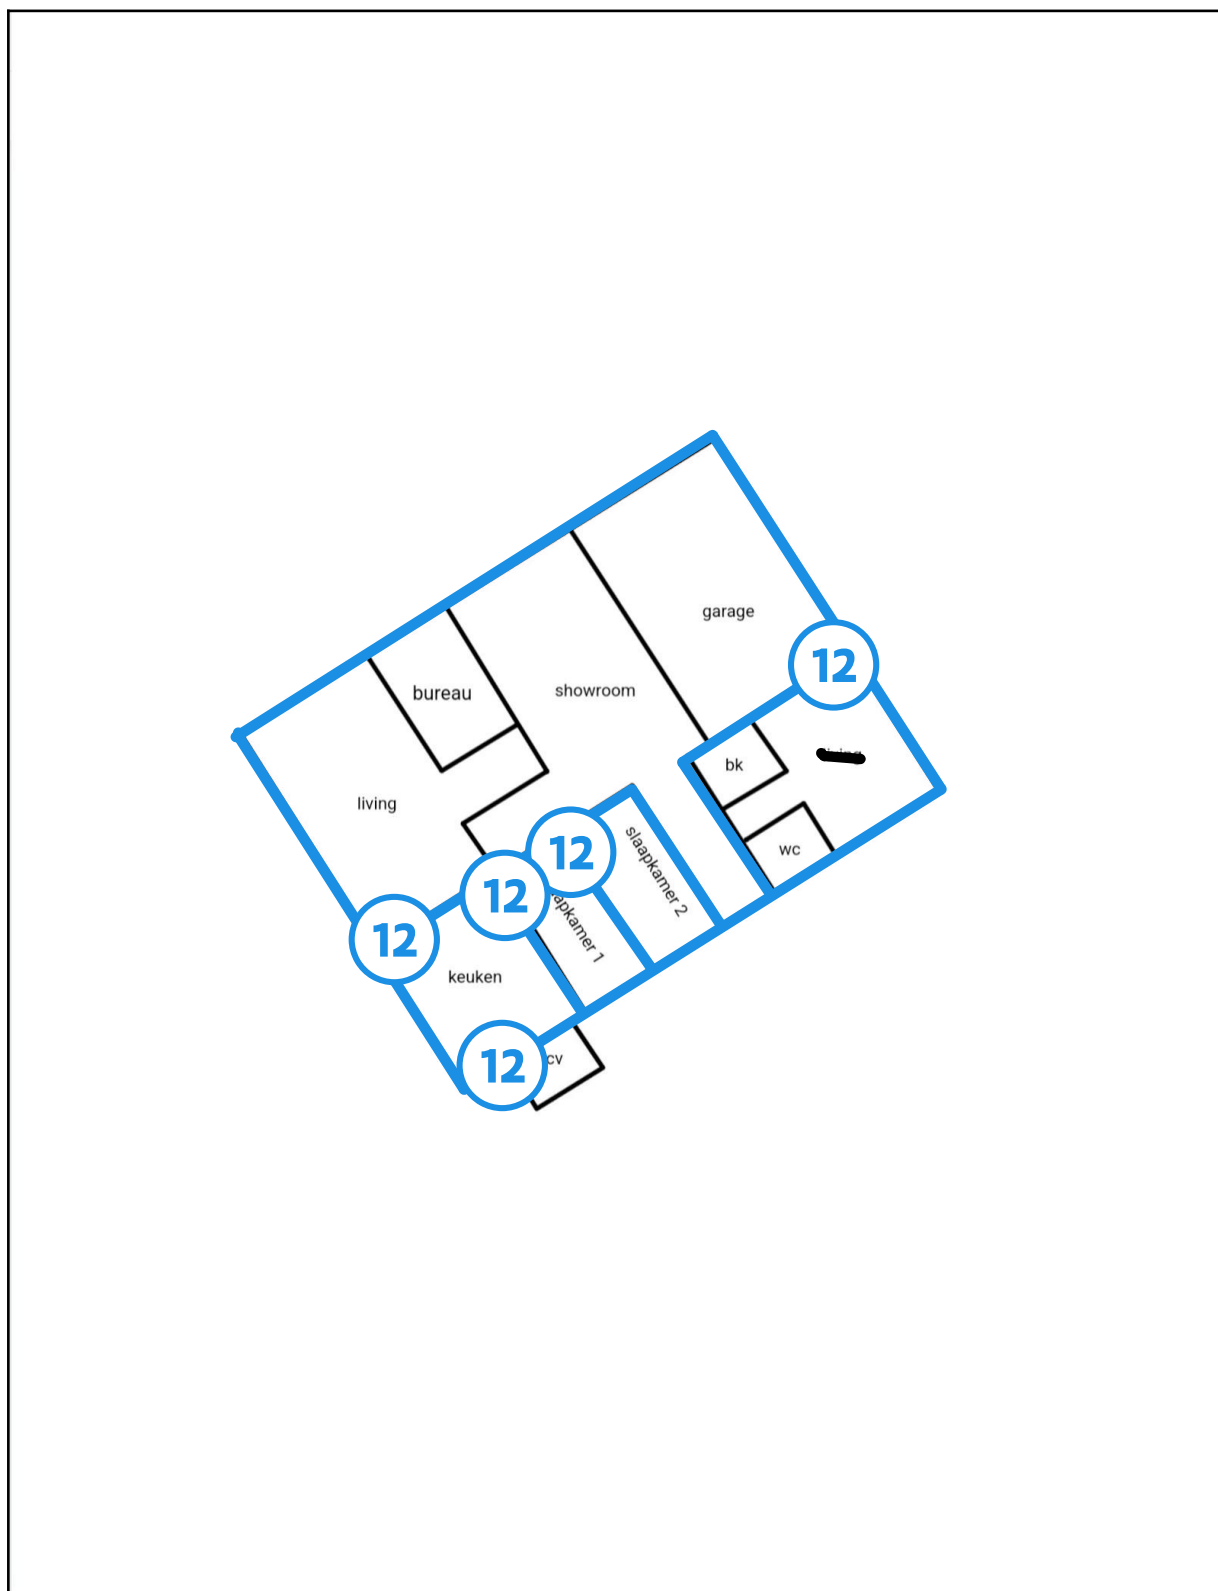
Plan 1.3: Pleister wanden

12. Pleister wanden	Geen asbest	-
---------------------	-------------	---

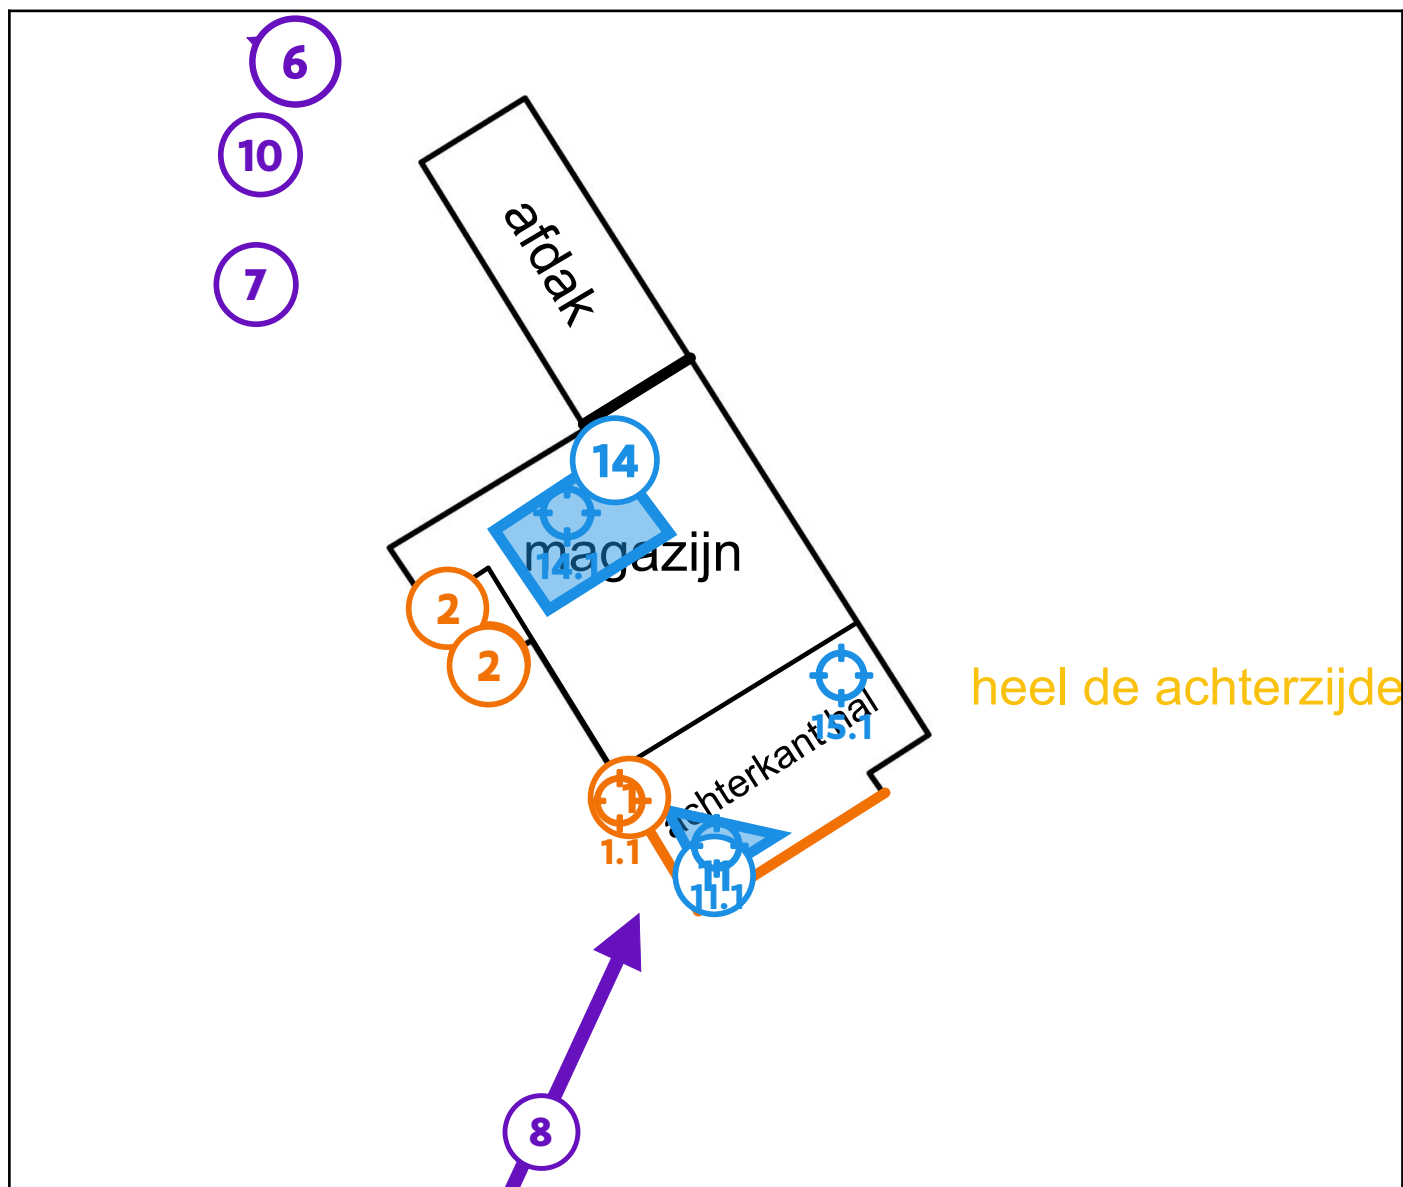
Plan 2.1: Bijgebouw plan

Beschrijving	Type	Actie
1. Asbestverdachte platen	Asbestmateriaal	Verwijderen
1.1 Code: MM03	Puntmonster	-
2. Asbestcement buizen , achter de hal	Asbestmateriaal	Verwijderen
5. Asbestverdacht gedeelte	Advies	-
6. Dak en dakafwerking	Advies	-

7. Kan niet zien achter/onder afwerking	Advies	-
8. Achterkant hal	Advies	-
10. Bij sloop/verbouwing= destructief onderzoek	Advies	-
11. Vloerzeil hal	Geen asbest	-
11.1 Code: MM04	Puntmonster	-
14. Vloerafwerking (egalise) hal	Geen asbest	-
14.1 Code: MM06	Puntmonster	-
15. Binnenmuren achterkant hal	Geen asbest	-
15.1 Code: MM04-	Puntmonster	-
