Asbestinventarisatetest

Groenstraat 264, 9300 Aalst

Attestnummer : 20260612-000358.000

Niet-asbestveilig

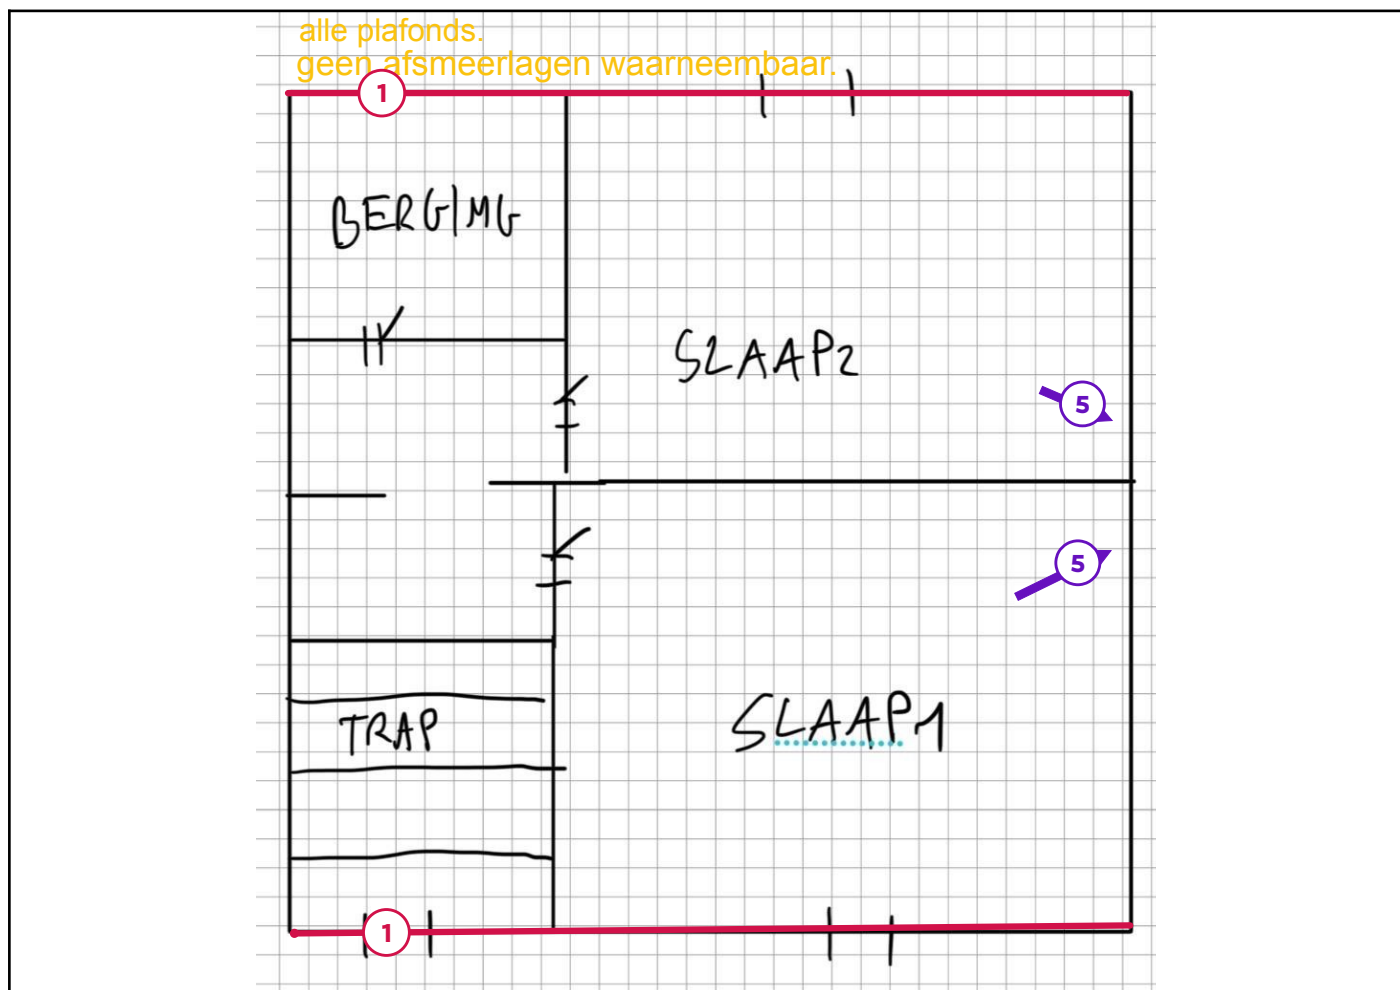
Plan 1.1: 2 de verdieping

Beschrijving	Type	Actie
1. Dakgoot - Contaminatie woning	Asbestmateriaal	Dringend verwijderen
5. Binnenzijde en bovenzijde van de schouw	Beperking	-
12. Plafondafwerking in hout	Advies	-
21. Afkitting ramen siliconen	Overige ruimte of materiaal	-

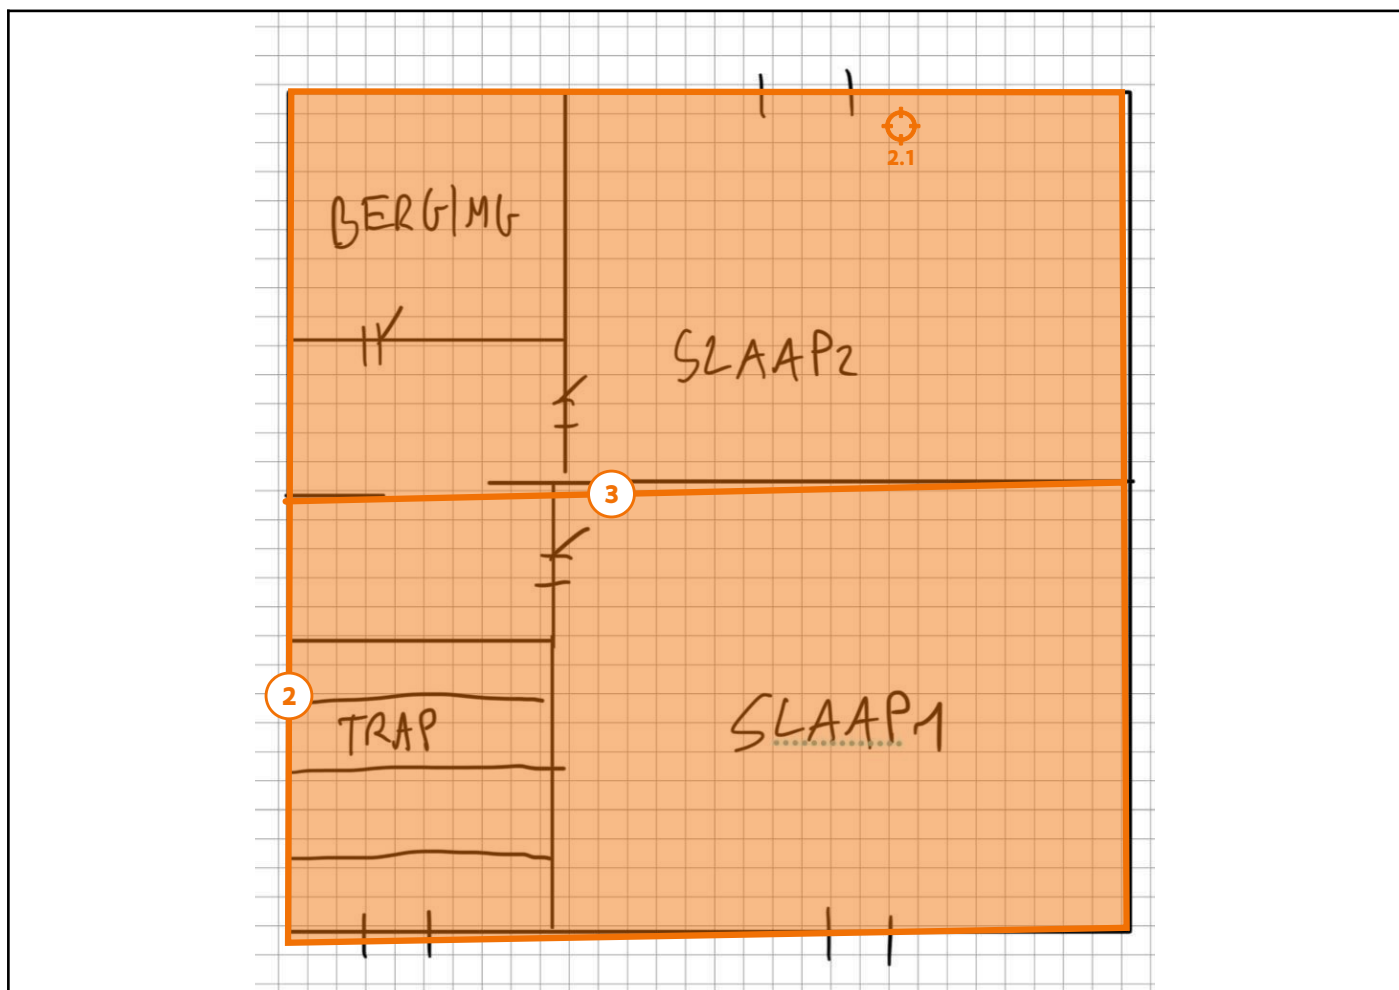
Plan 1.2: 2 de verdieping

Beschrijving	Type	Actie
2. Dakbedekking - Dakleien woning	Asbestmateriaal	Verwijderen
2.1 Code: M01	Puntmonster	-
3. Dakbedekking - Nokken woning	Asbestmateriaal	Verwijderen

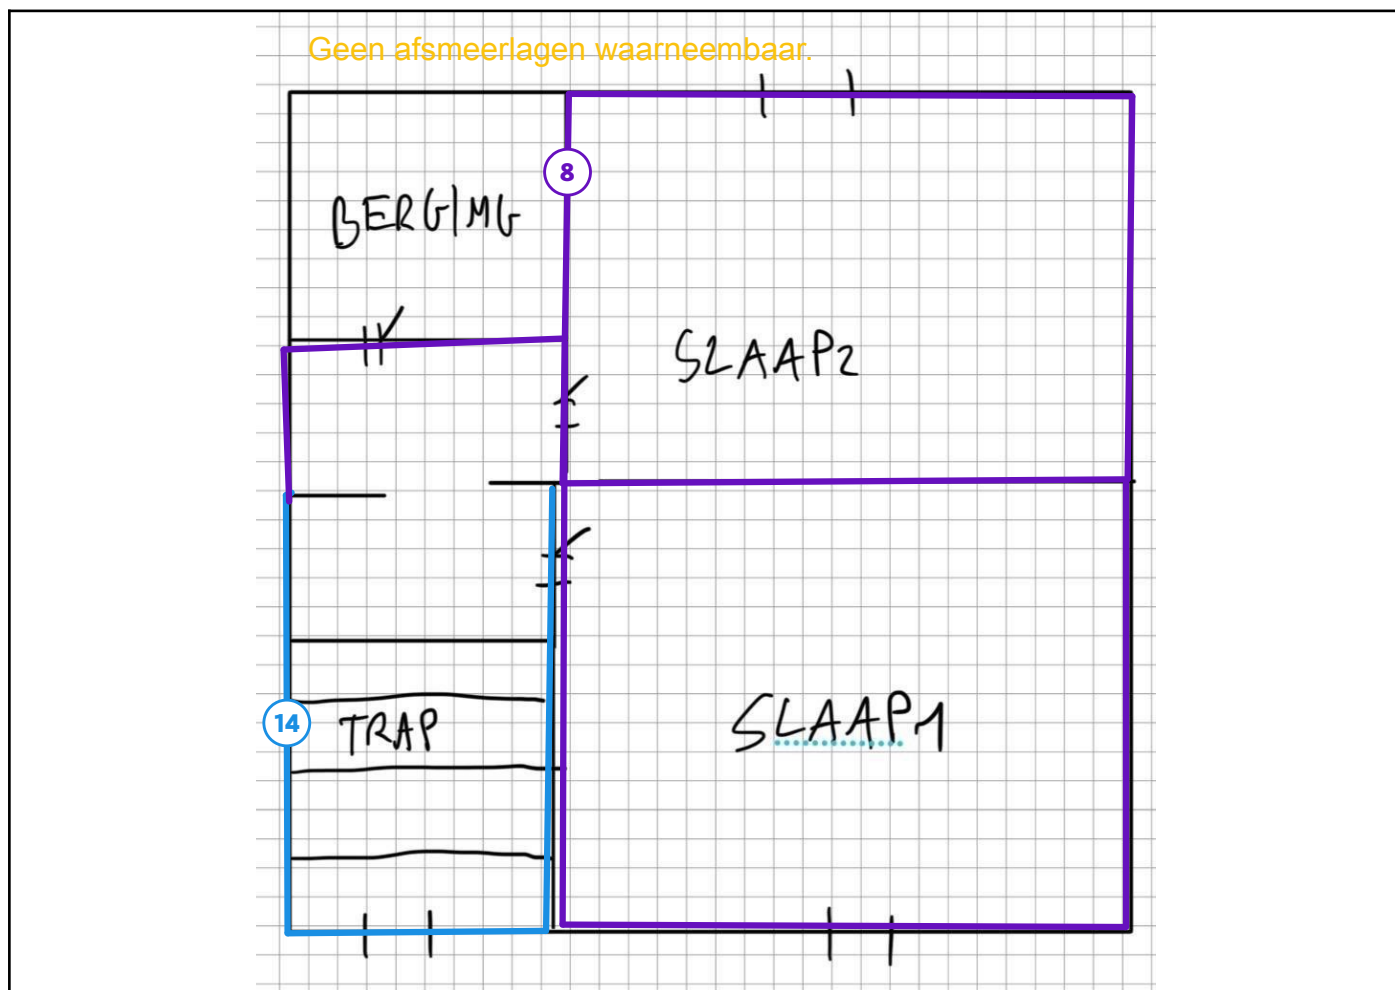
Plan 1.3: 2 de verdieping

Beschrijving	Type	Actie
8. Valse wand(en)/voorzetwand(en) - Gipskarton-Pvc-hout	Advies	-
11. Afsmeerlagen aan voegen tussen gipskartonplaten	Advies	-
14. Pleisterwerk wanden	Geen asbest	-

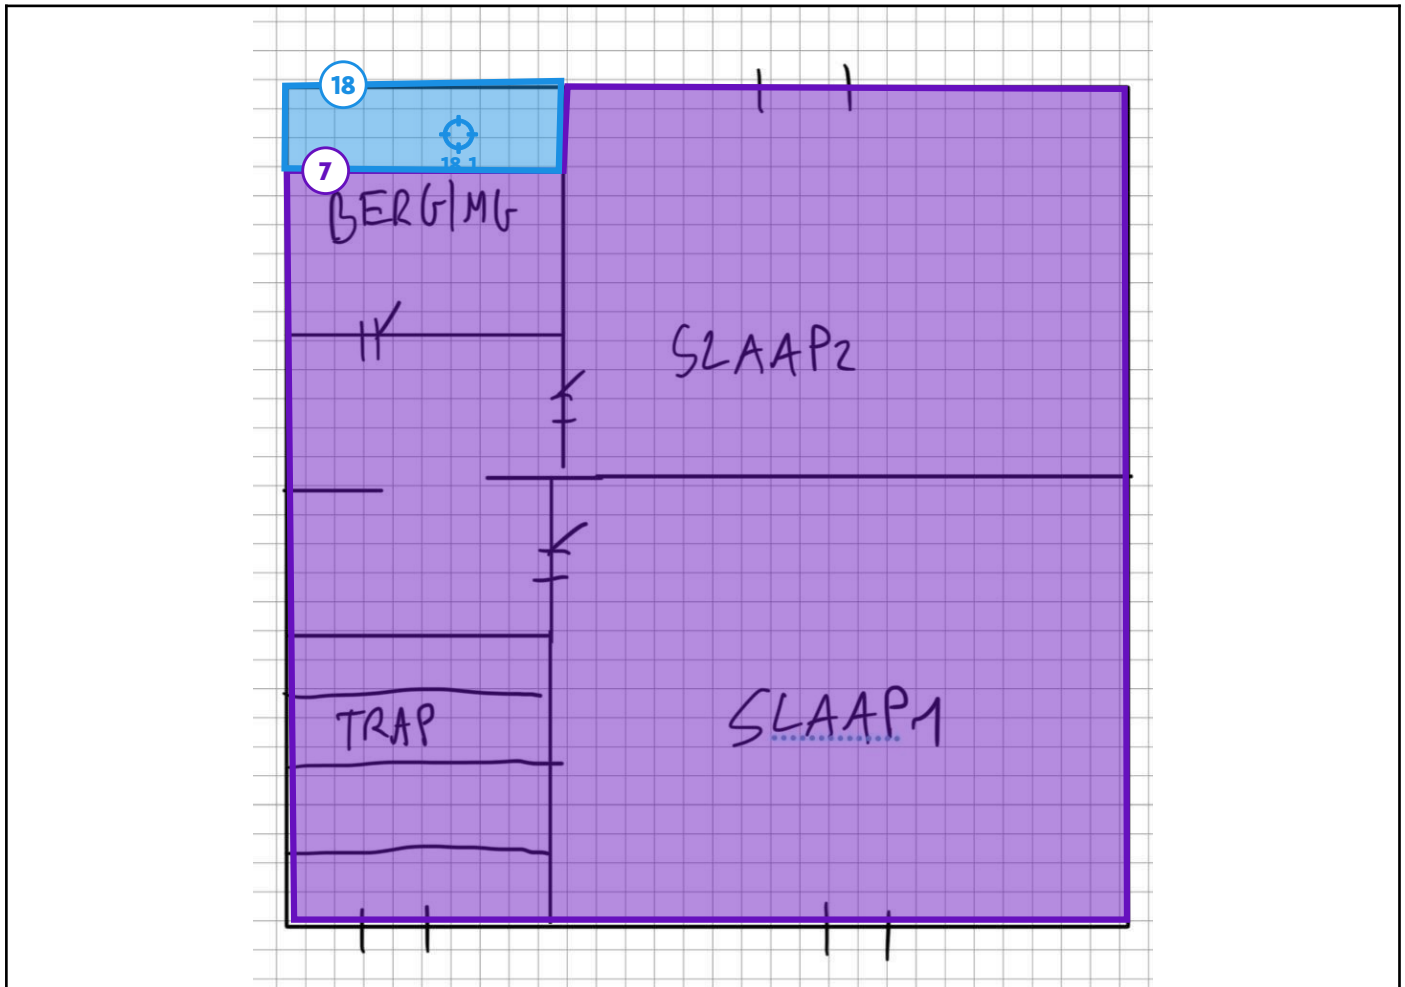
Plan 1.4: 2 de verdieping

Beschrijving	Type	Actie
7. Vloerbekleding - Niet verdacht	Advies	-
18. Vloerzeil met verdachte onderlaag 2 de verdieping	Geen asbest	-
18.1 Code: M02	Puntmonster	-

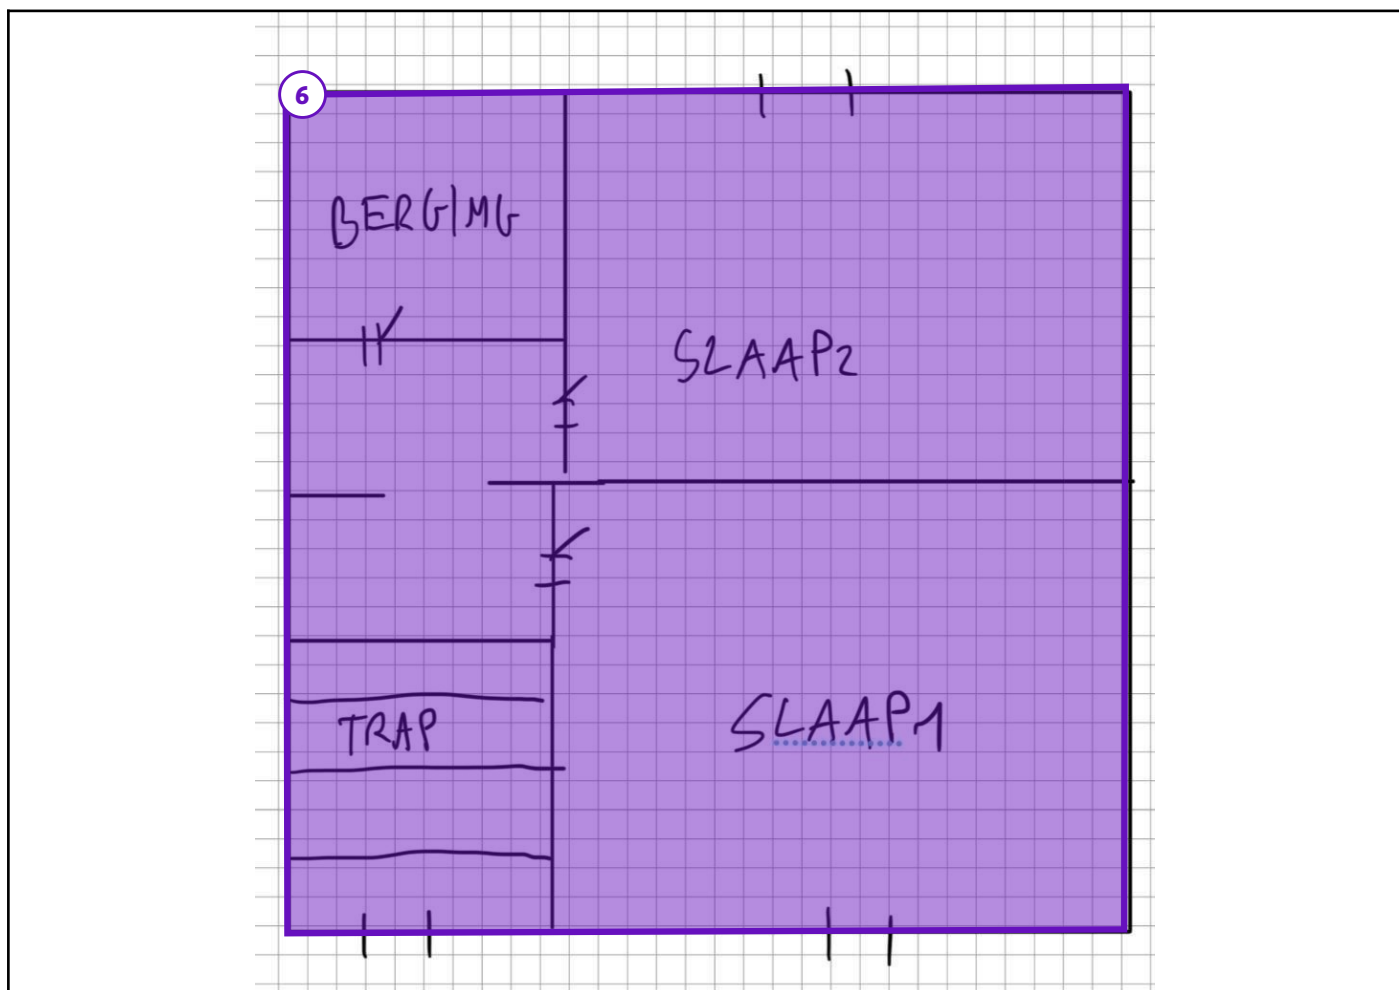
Plan 1.5: 2 de verdieping

Beschrijving	Type	Actie
6. Onderdak woning	Beperking	-

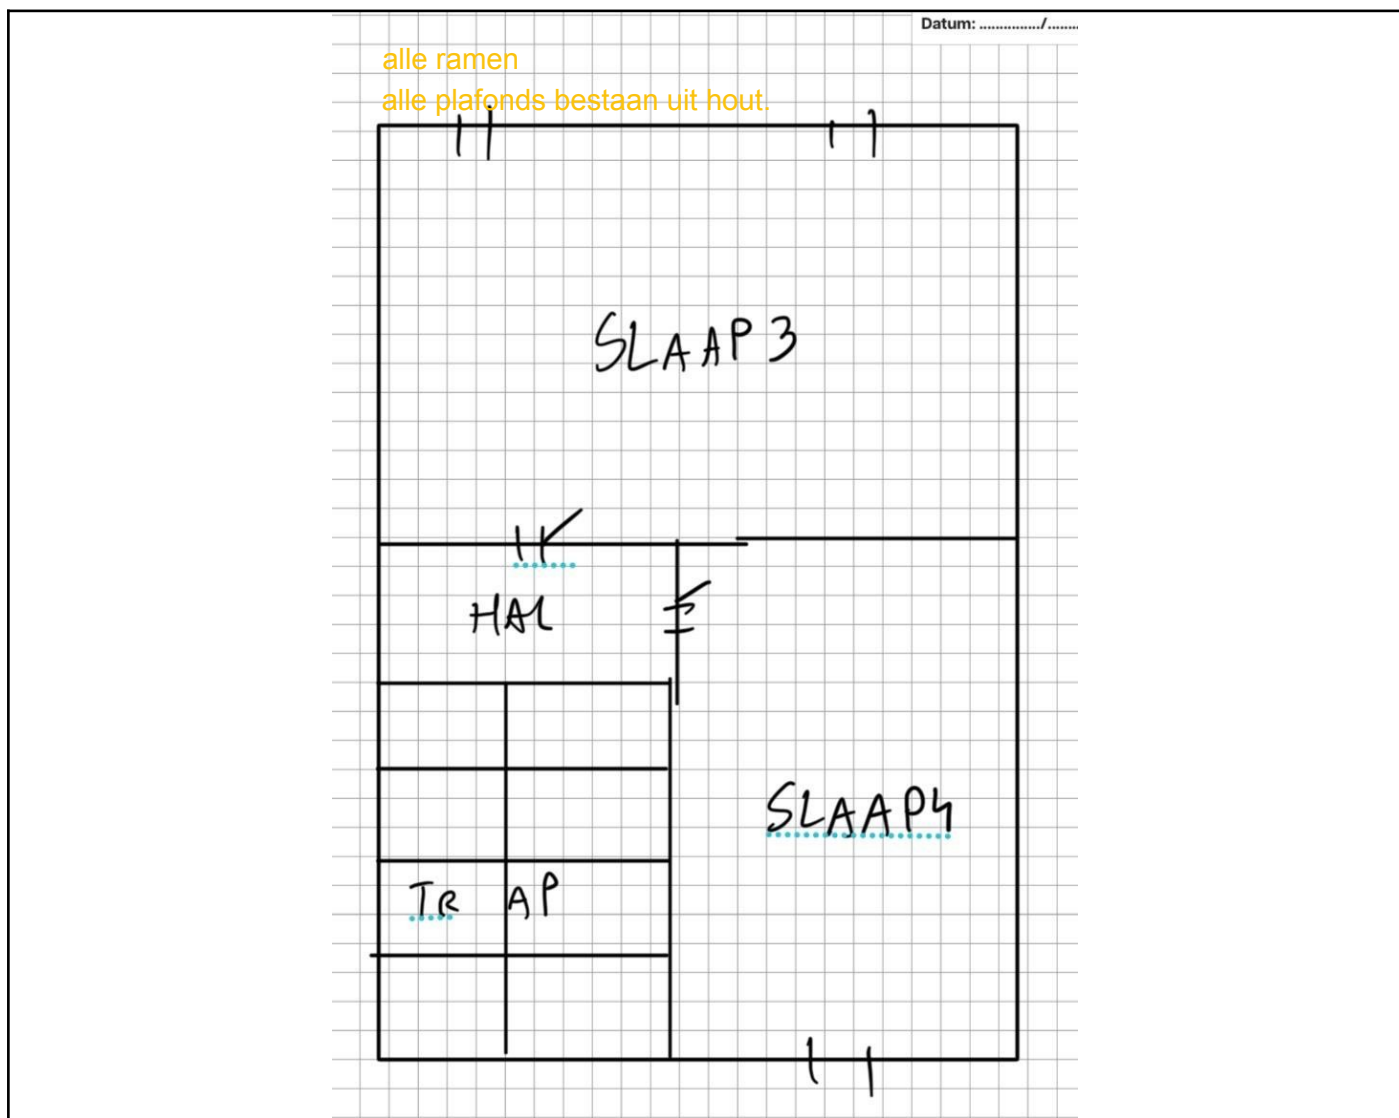
Plan 1.6: 1 ste verdieping

Beschrijving	Type	Actie
12. Plafondafwerking in hout	Advies	-
21. Afkitting ramen siliconen	Overige ruimte of materiaal	-

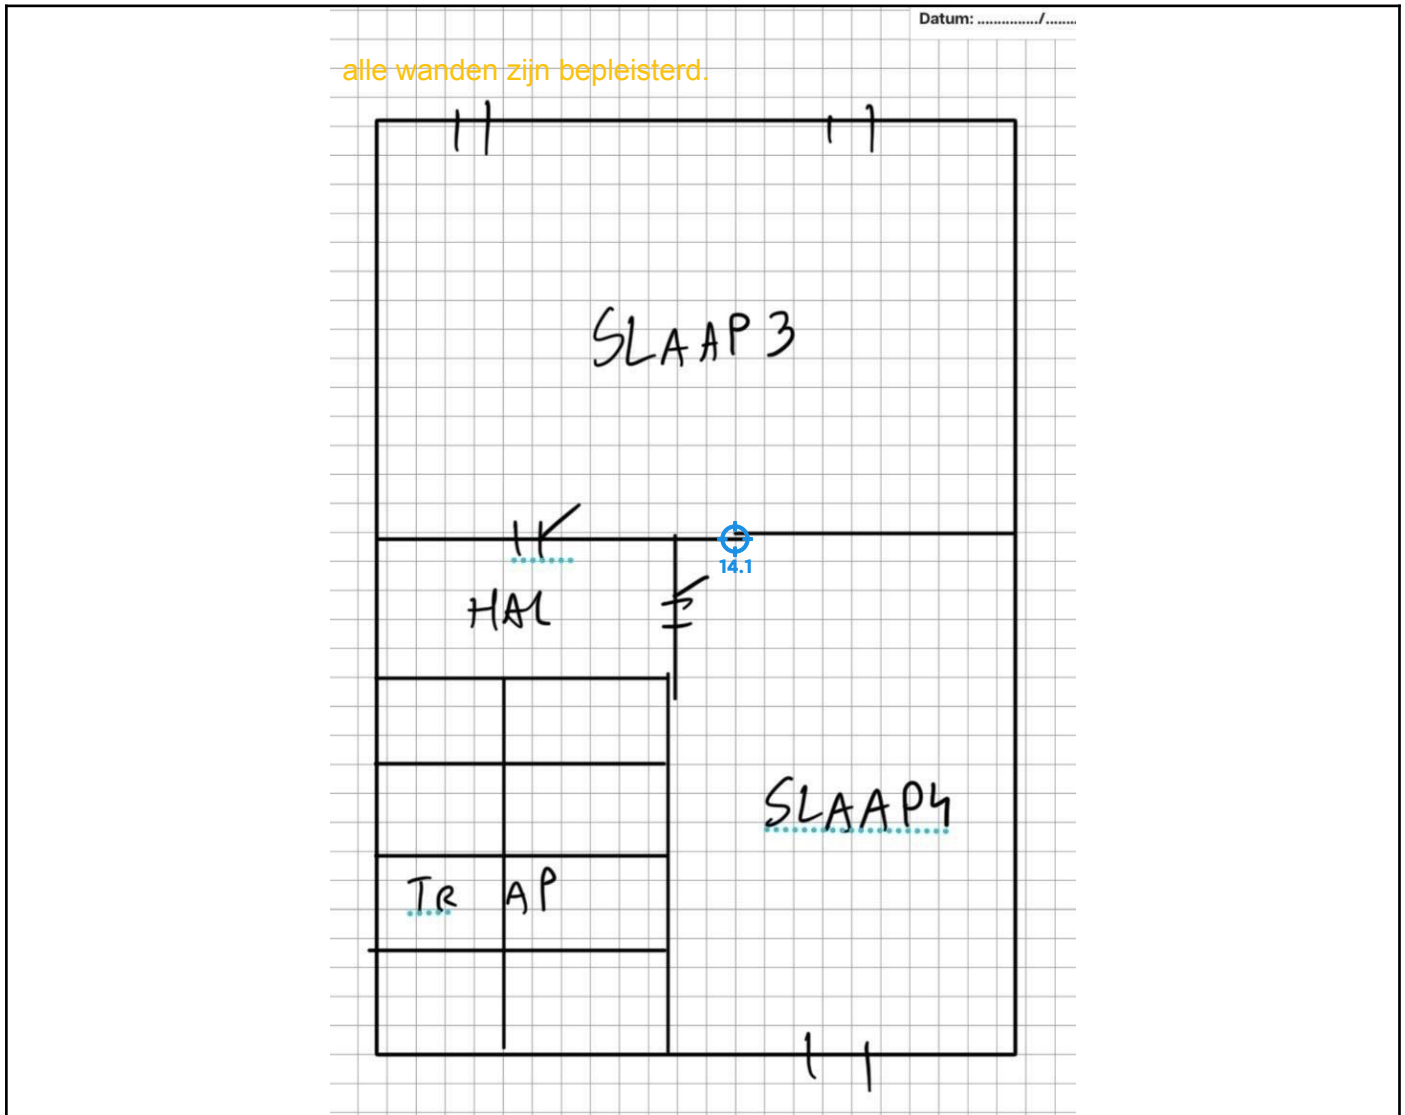
Plan 1.7: 1 ste verdieping

Beschrijving	Type	Actie
14. Pleisterwerk wanden	Geen asbest	-
14.1 Code: M05	Mengmonster	-

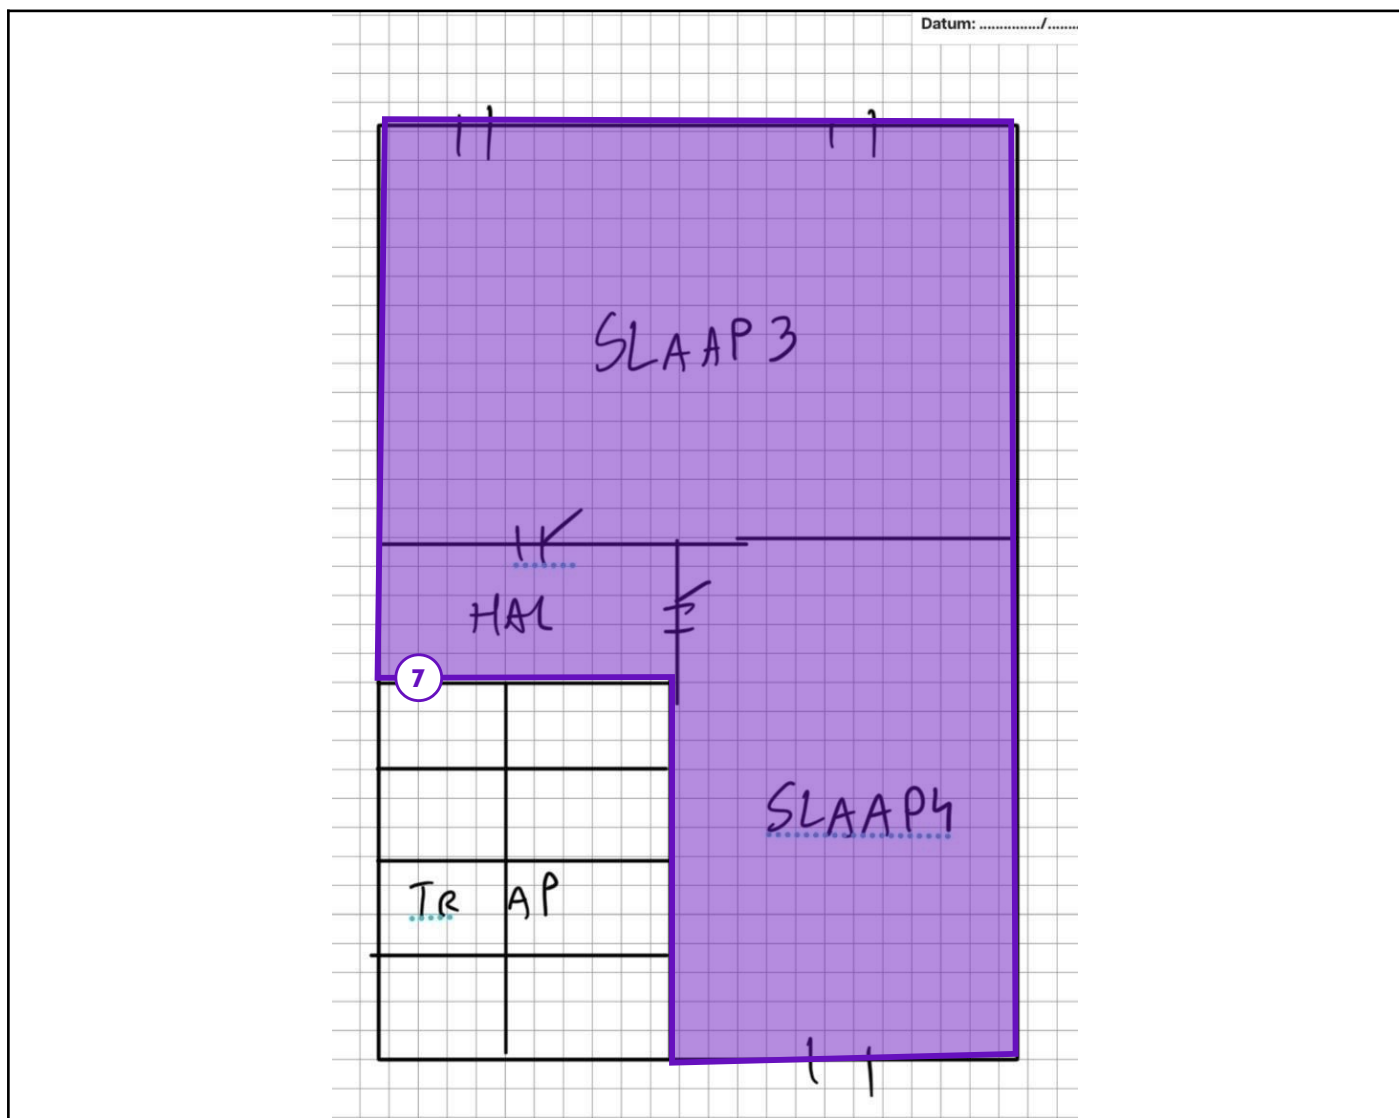
Plan 1.8: 1 ste verdieping

Beschrijving	Type	Actie
7. Vloerbekleding - Niet verdacht	Advies	-

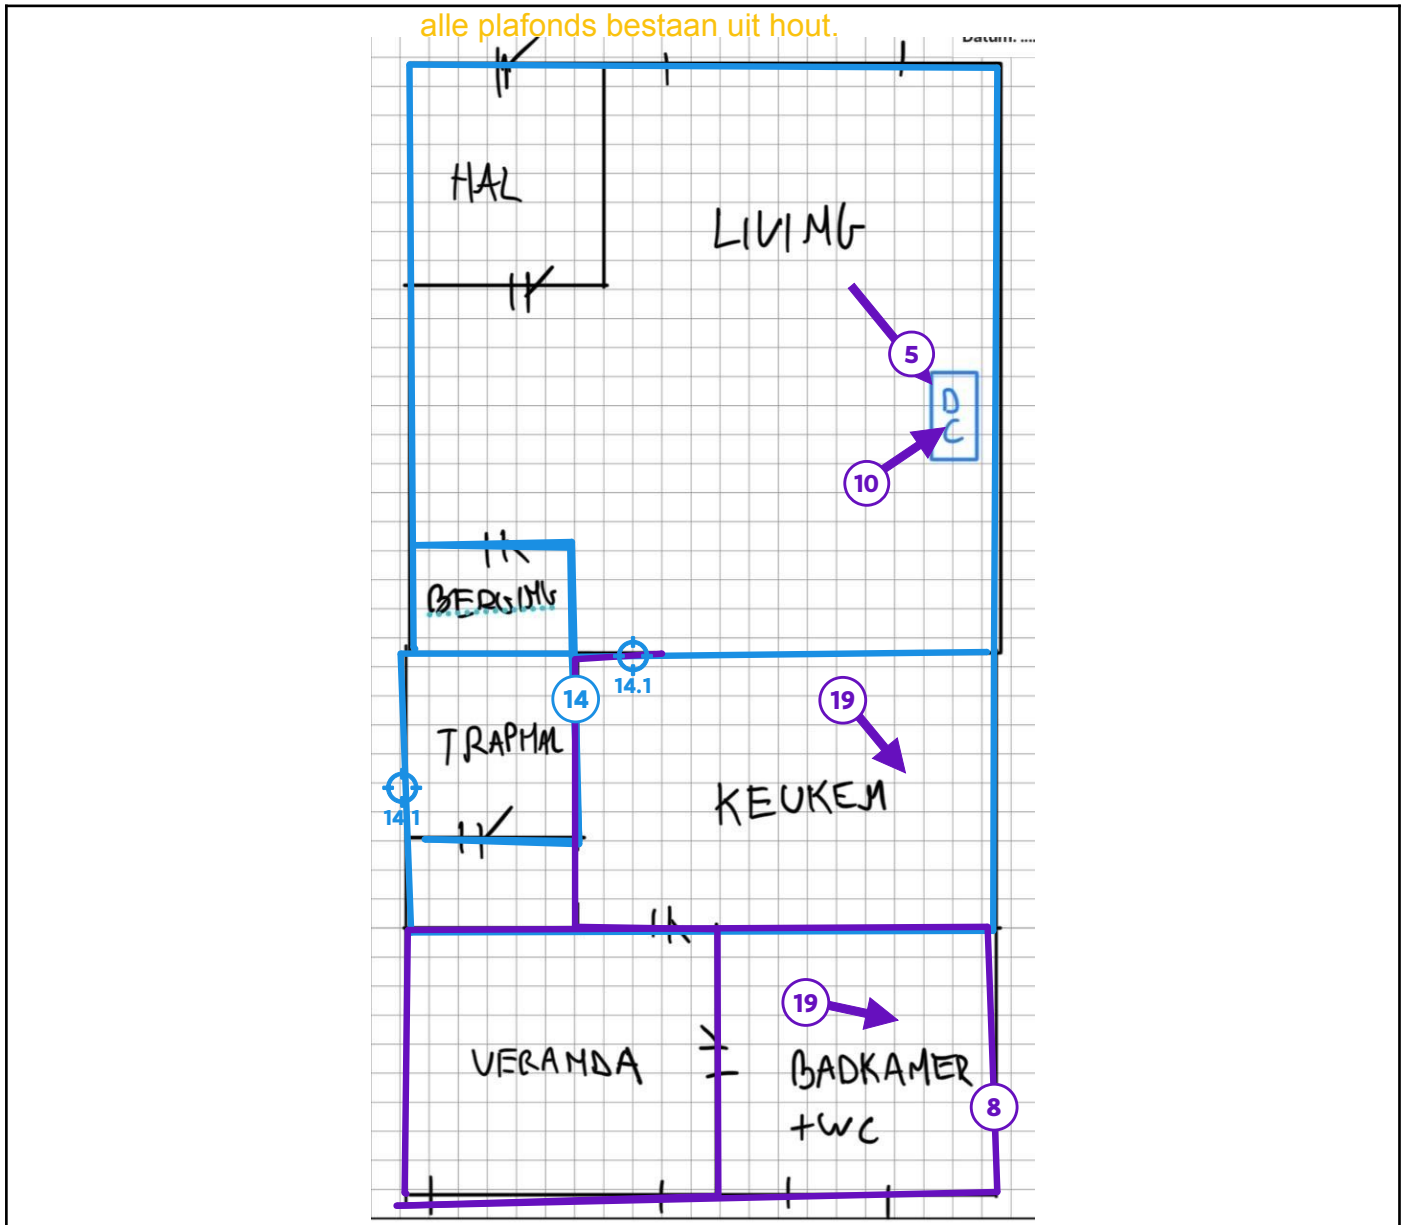
Plan 1.9: Gelijkvloers

Beschrijving	Type	Actie
5. Binnenzijde en bovenzijde van de schouw	Beperking	-
8. Valse wand(en)/voorzetwand(en) - Gipskarton-Pvc-hout	Advies	-
10. Gaskachel living	Advies	-
12. Plafondafwerking in hout	Advies	-

14. Pleisterwerk wanden	Geen asbest	-
14.1 Code: M05	Mengmonster	-
19. Rookgaskanalen - niet verdacht woning	Overige ruimte of materiaal	-

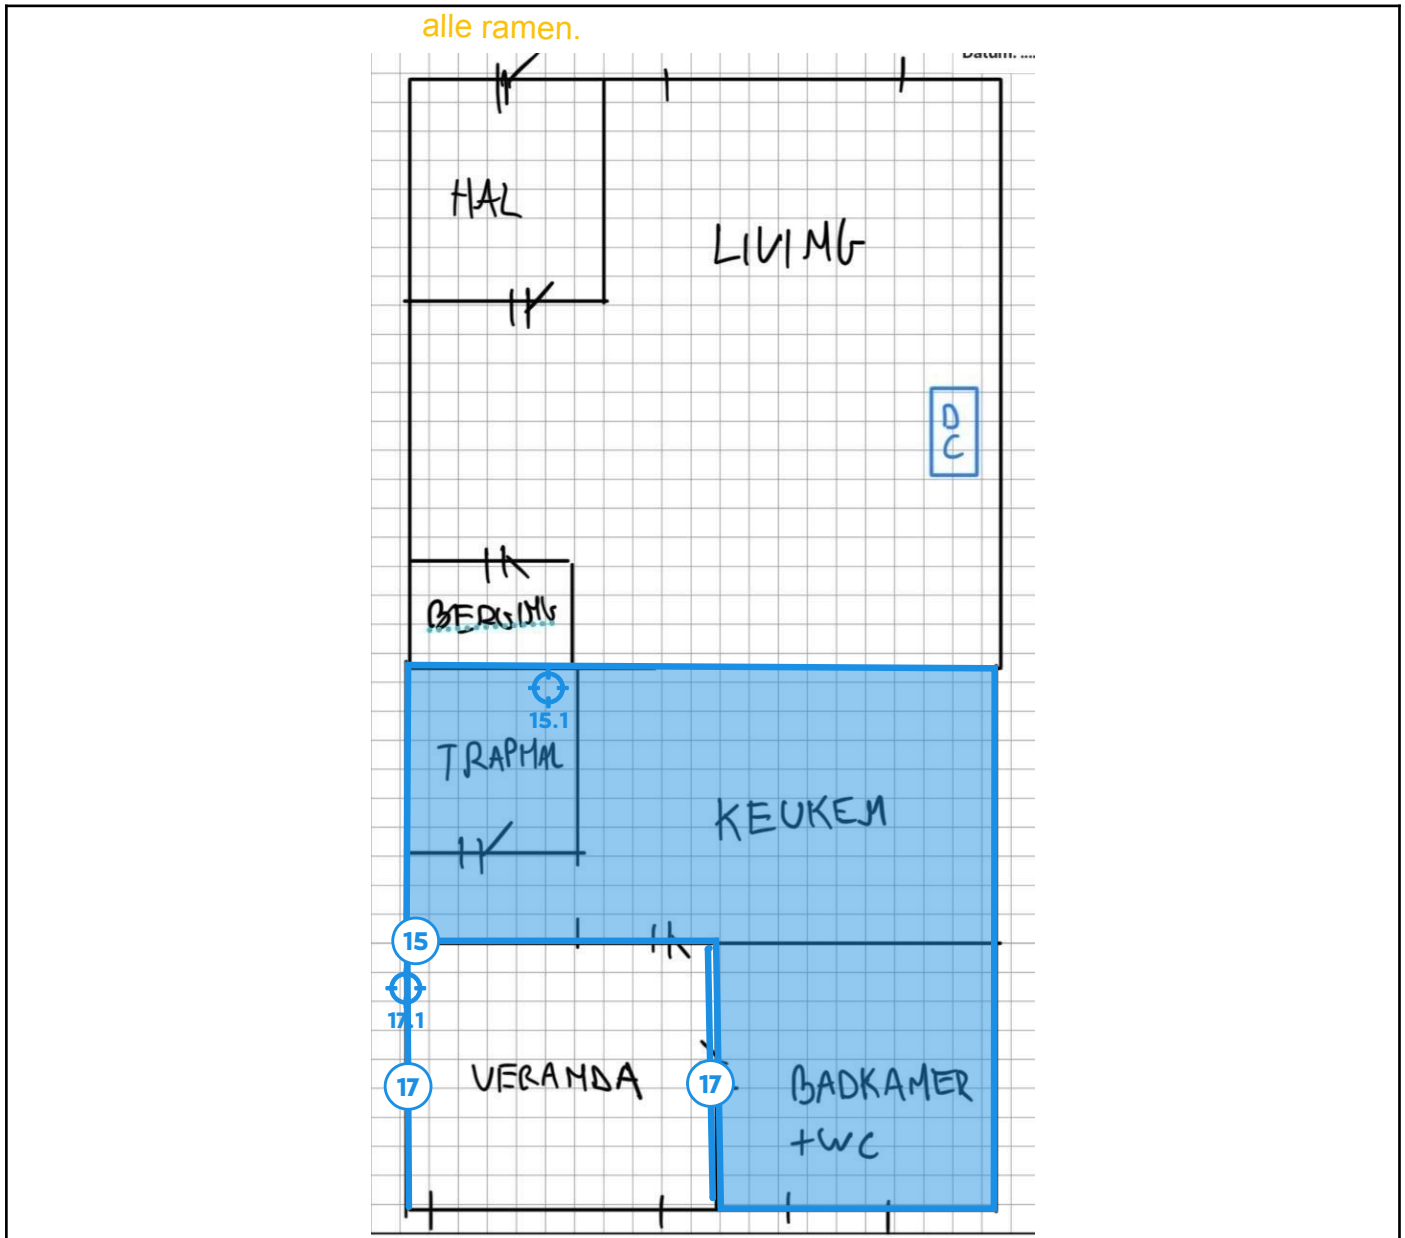
Plan 1.10: Gelijkvloers

Beschrijving	Type	Actie
15. Dakbedekking - Roofing plat dak woning	Geen asbest	-
15.1 Code: M03	Puntmonster	-
17. Gevelbekleding - roofing	Geen asbest	-
17.1 Code: M04	Puntmonster	-

21. Afkitting ramen siliconen	Overige ruimte of materiaal	-
-------------------------------	-----------------------------	---

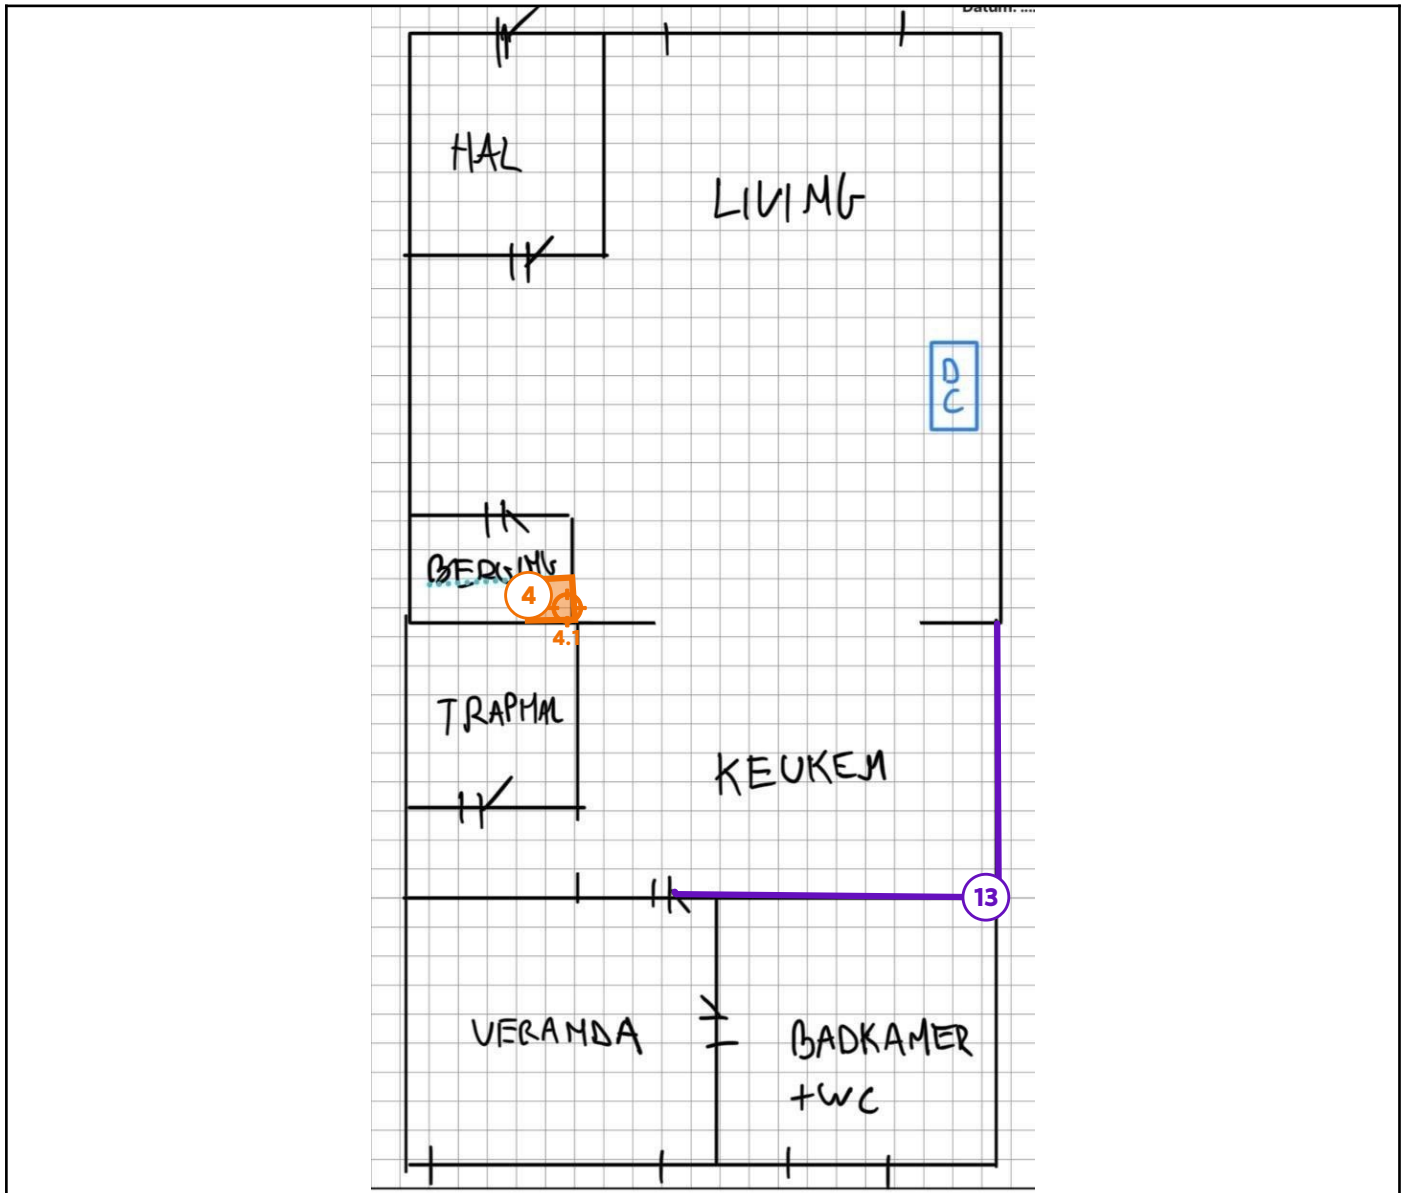
Plan 1.11: Gelijkvloers

Beschrijving	Type	Actie
4. Vloerzeil met verdachte onderlaag berging gelijkvloers	Asbestmateriaal	Verwijderen
4.1 Code: M06	Puntmonster	-
13. Tegellijn achter wandtegels & plinten keuken	Advies	-

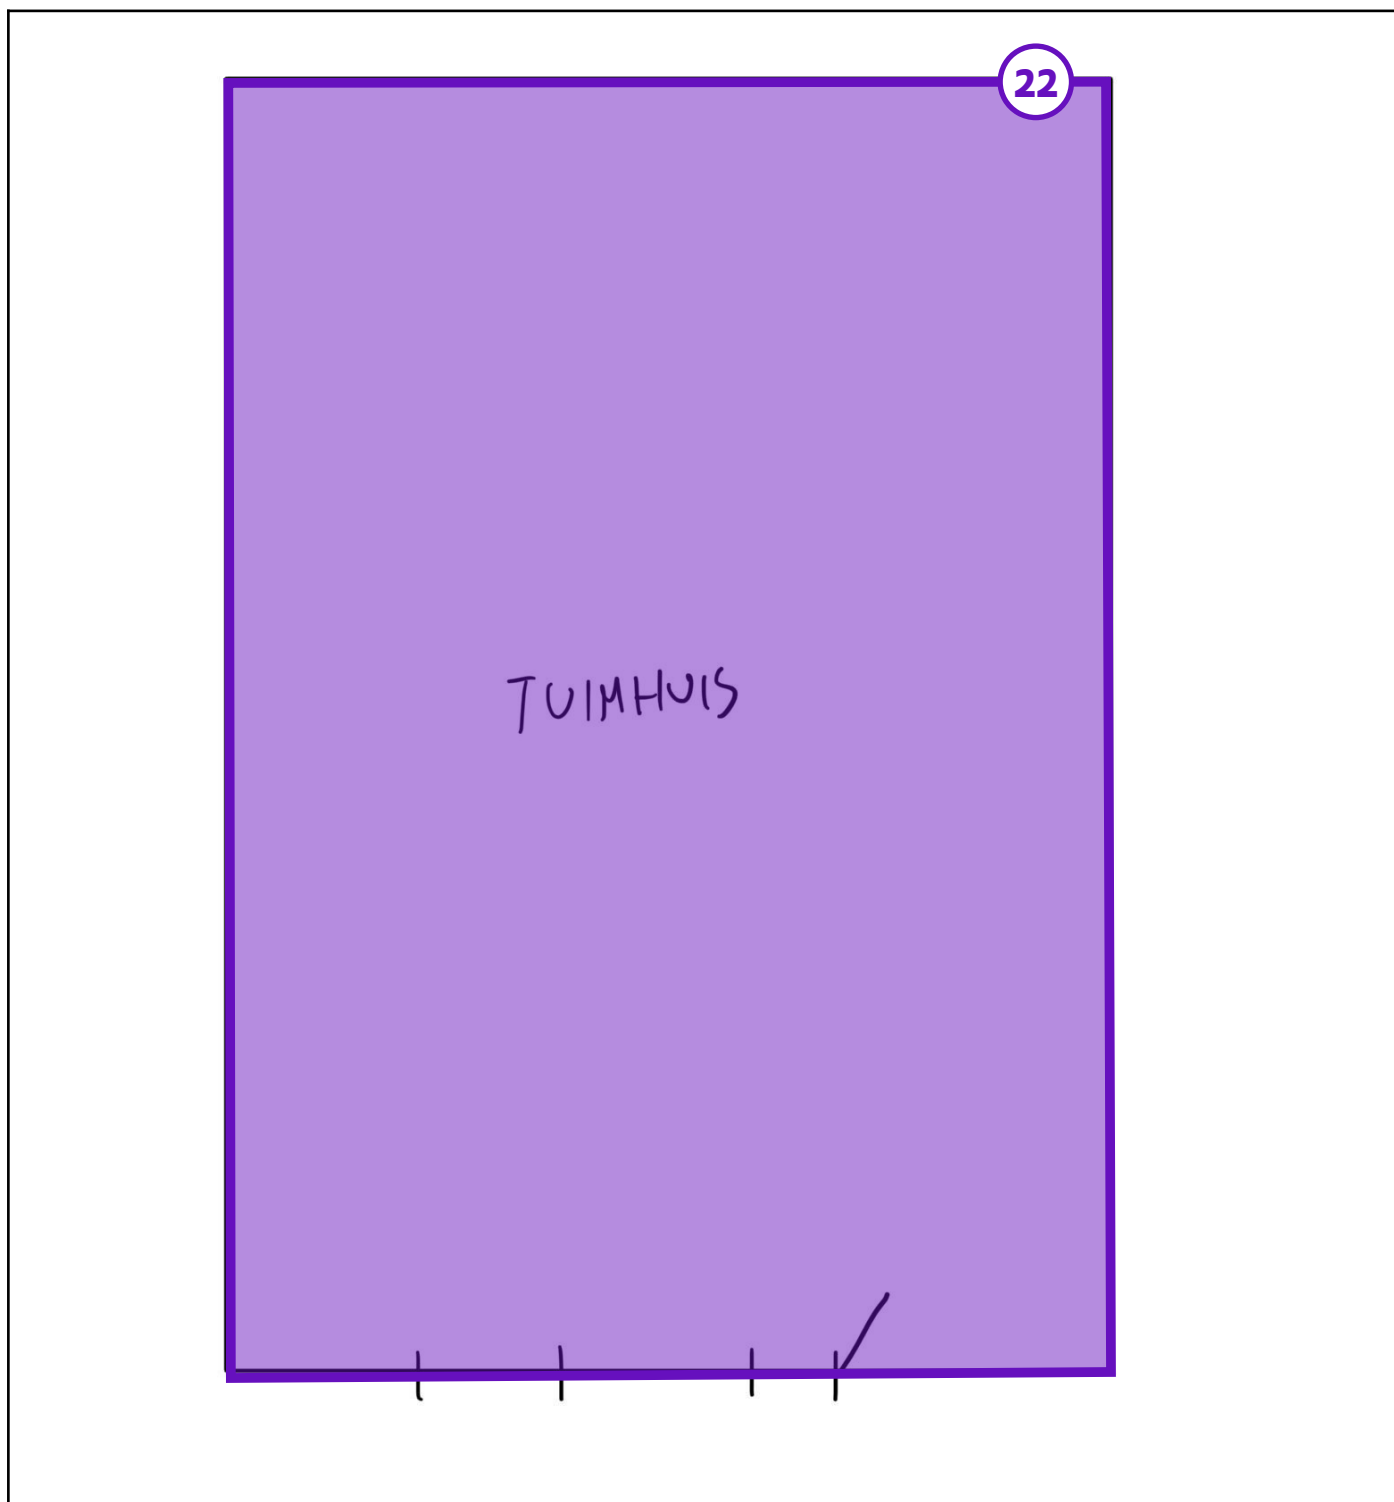
Plan 2.1: Tuinhuis

Beschrijving	Type	Actie
22. Dakbedekking - niet verdacht tuinberging, tuinhuis	Overige ruimte of materiaal	-

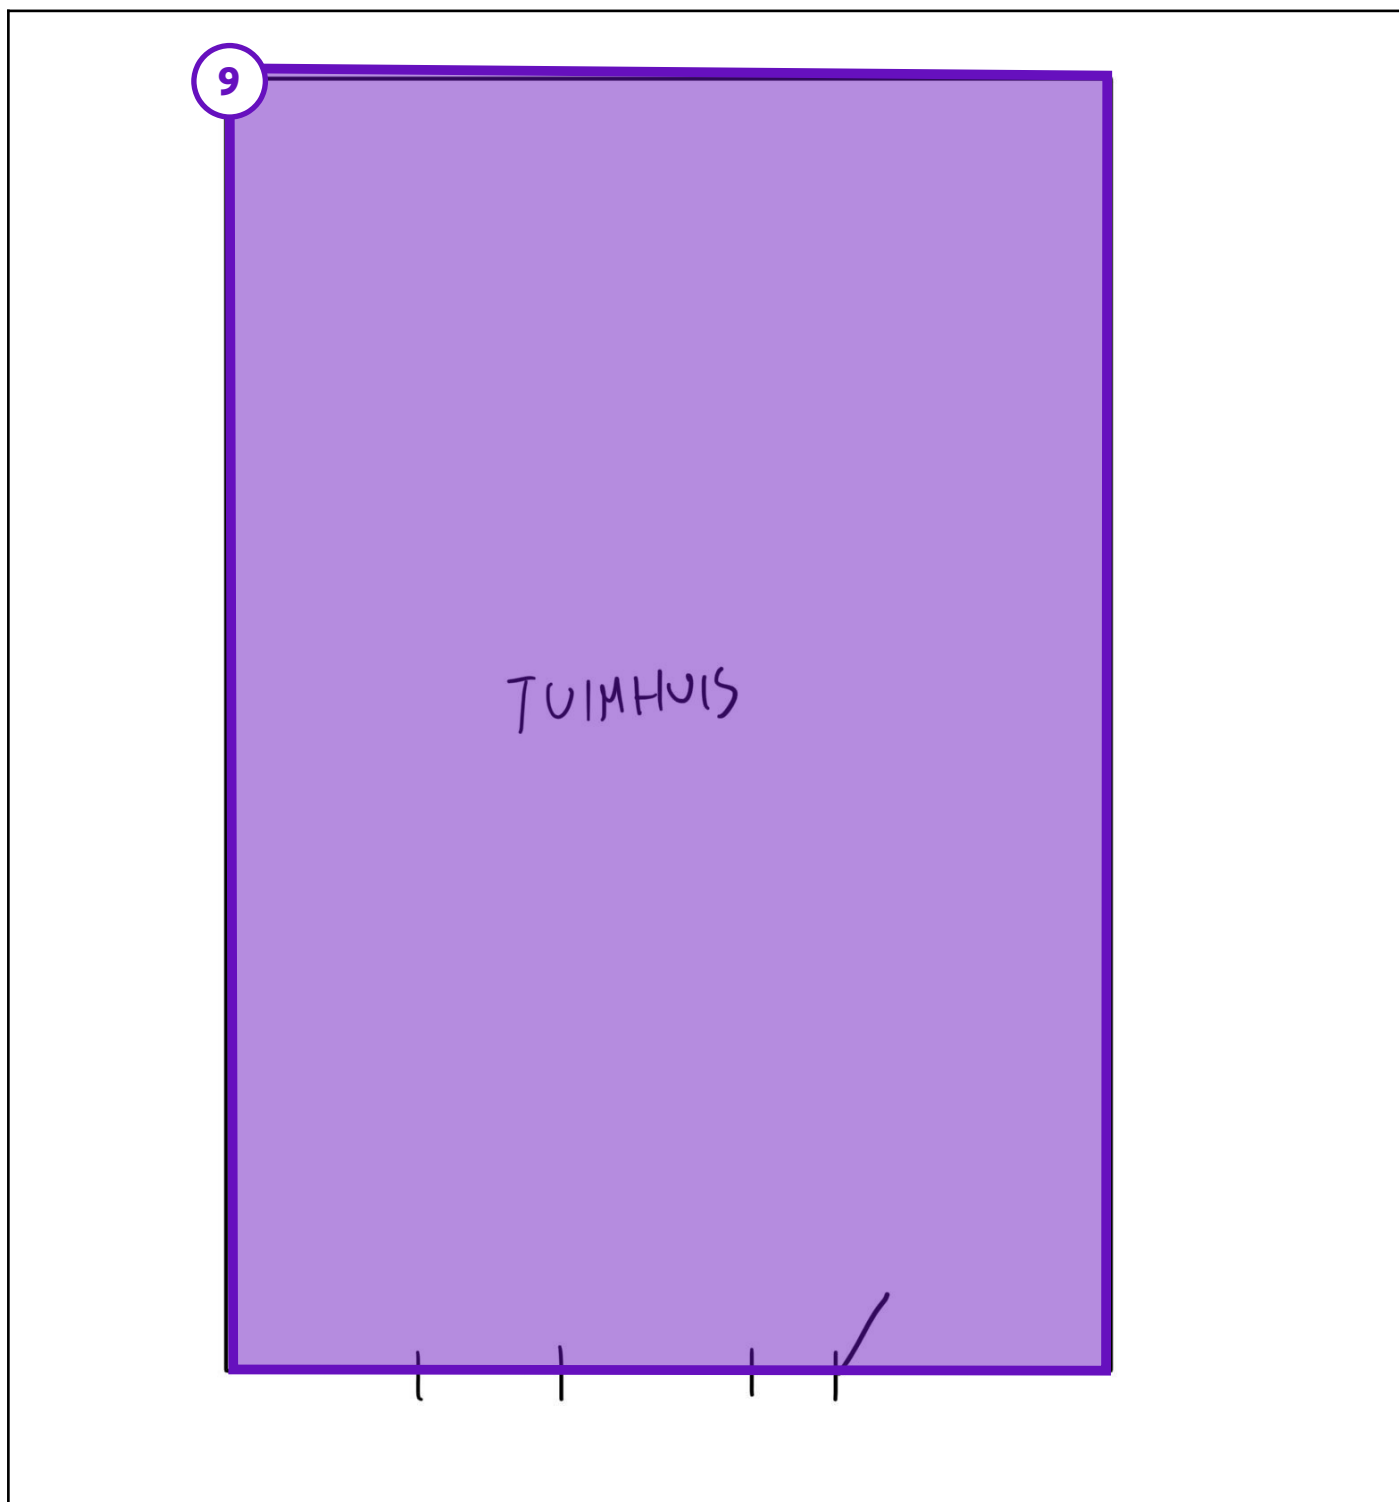
Plan 2.2: Tuinhuis

Beschrijving	Type	Actie
9. Tuinhuis Niet verdacht	Advies	-
