Asbestinventarisatetest

Groenstraat 264, 9300 Aalst

Attestnummer : 20260612-000358.000

Niet-asbestveilig

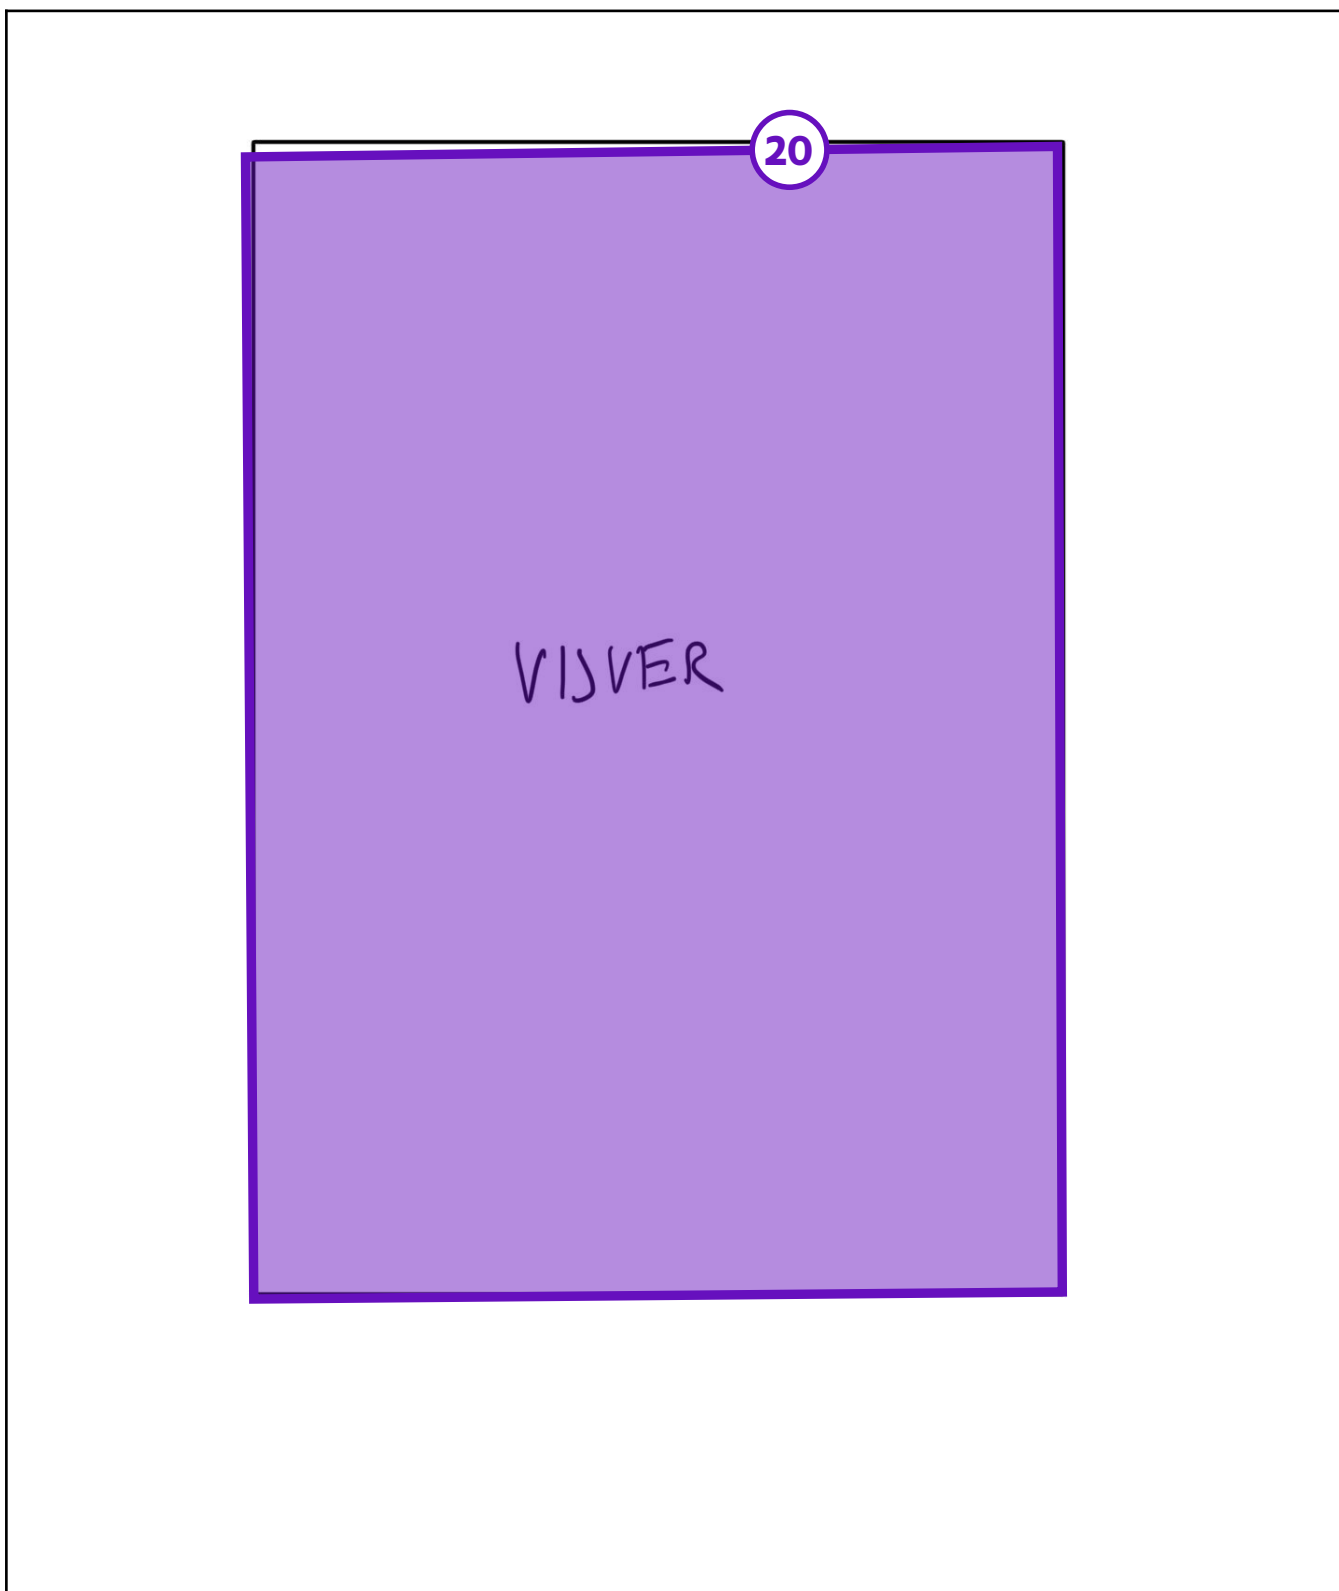
Plan 3.1: Vijver

20. Vijverbekleding - EPDM	Overige ruimte of materiaal	-
----------------------------	-----------------------------	---

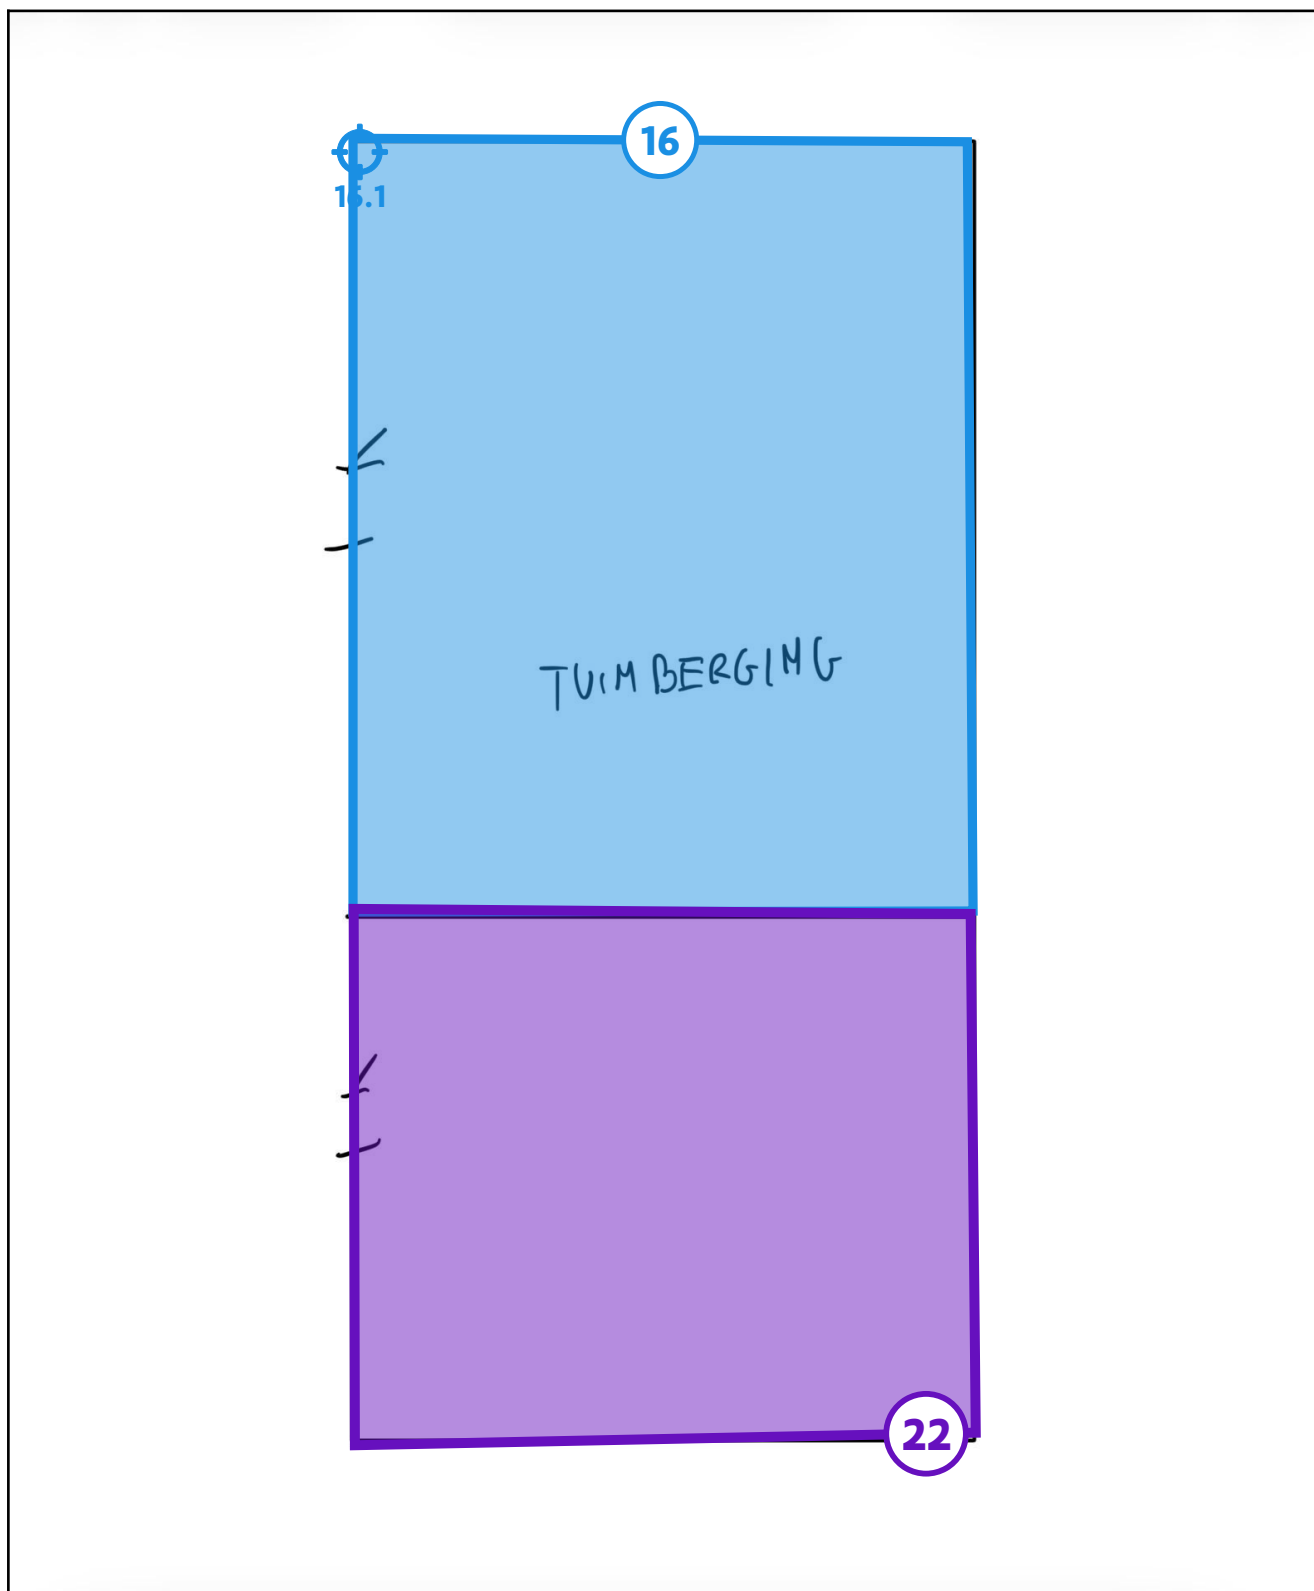
Plan 4.1: Tuinberging

16. Dakbedekking - Roofing tuinberging	Geen asbest	-
16.1 Code: M07	Puntmonster	-
22. Dakbedekking - niet verdacht tuinberging, tuinhuis	Overige ruimte of materiaal	-

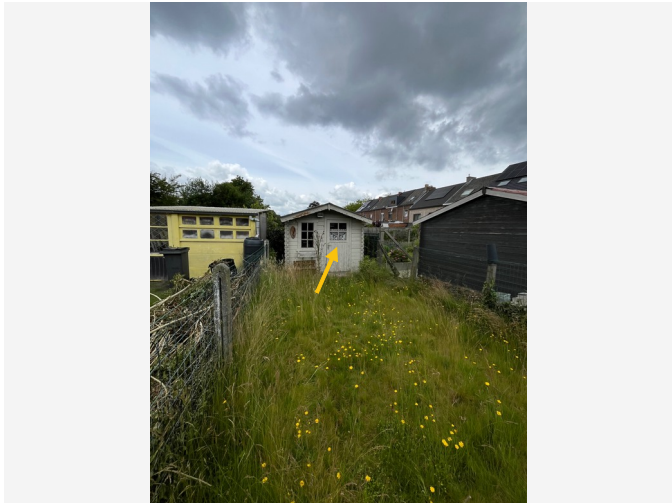
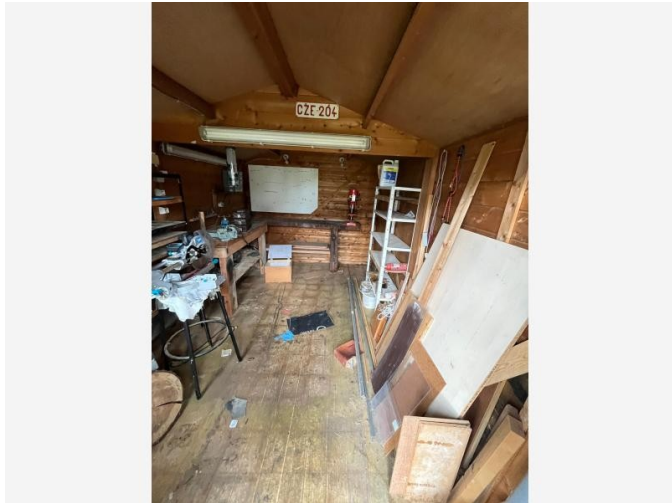
Informatie over een niet-asbestverdacht materiaal

Basis voor advies	De asbestdeskundige beoordeelt het materiaal als niet-asbestverdacht.
-------------------	---

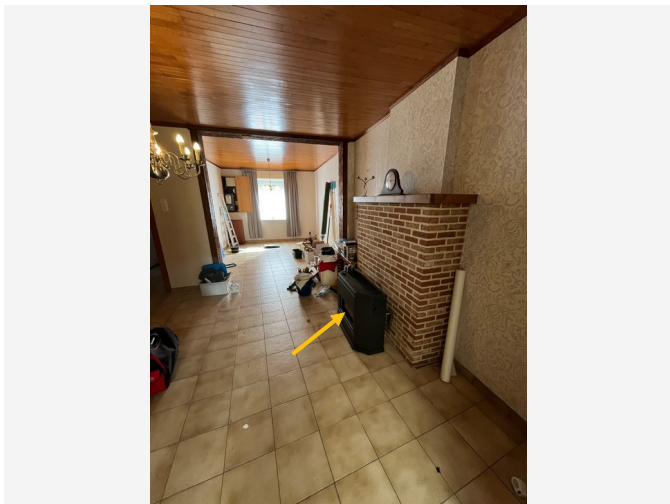
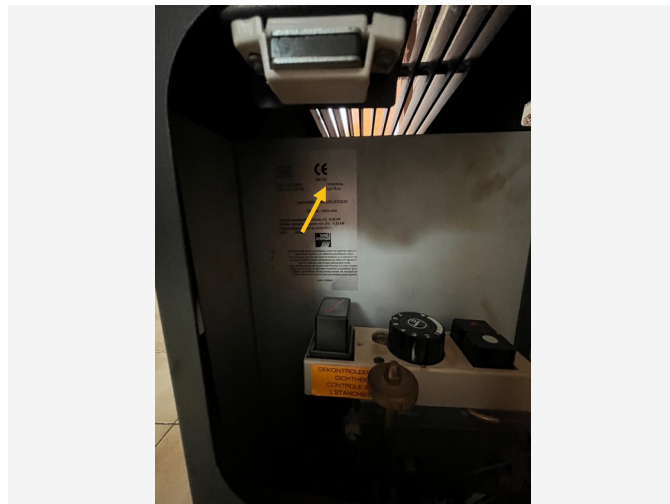
Informatie over een niet-asbestverdacht materiaal

Basis voor advies	Beoordeling op basis van expertise, zonder een vaststelling door de asbestdeskundige.
-------------------	---
