Asbestinventarisatetest

Koolstraat 110, 9300 Aalst

Attestnummer : 20260611-000246.000

Niet-asbestveilig

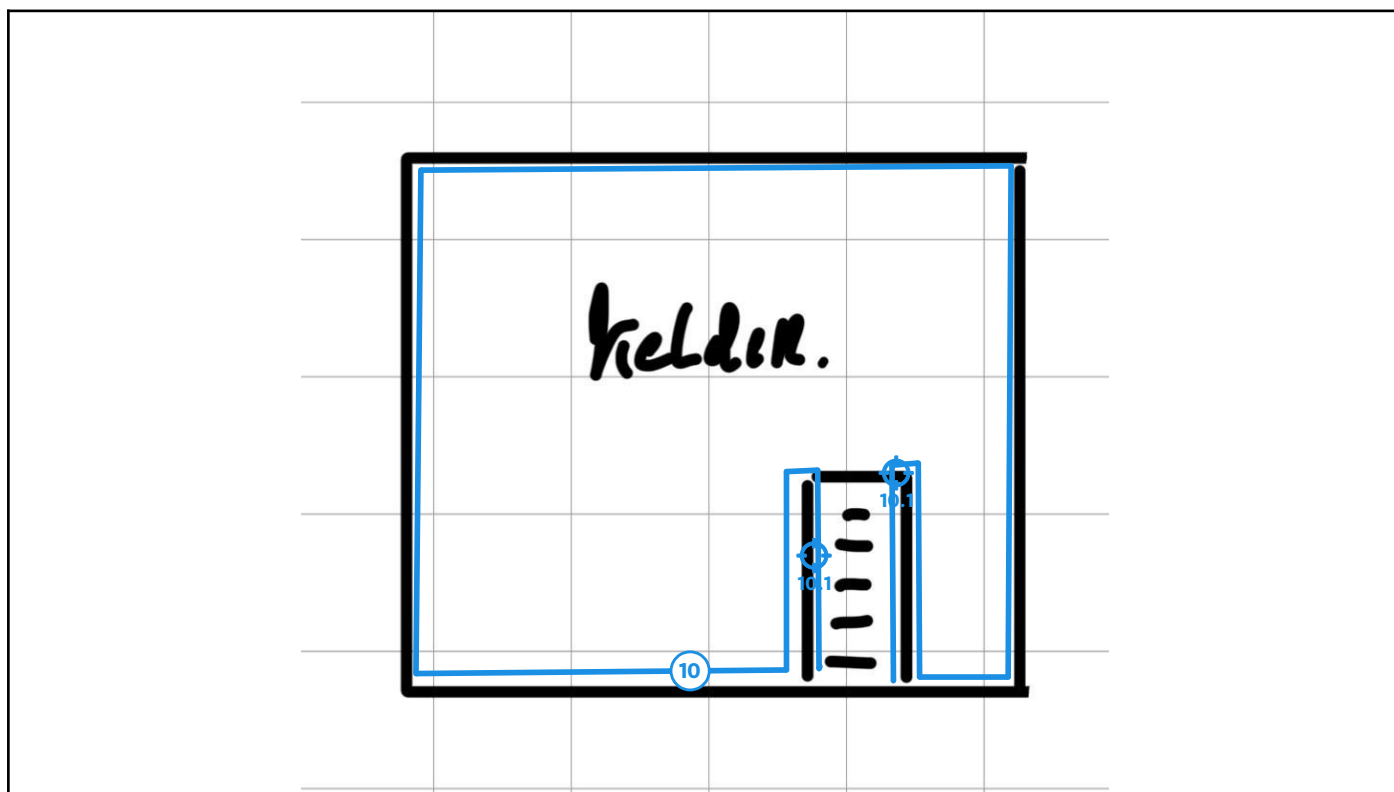
Plan 1.1: -1

Beschrijving	Type	Actie
10. Cementering binnen kelder	Geen asbest	-
10.1 Code: M05	Mengmonster	-

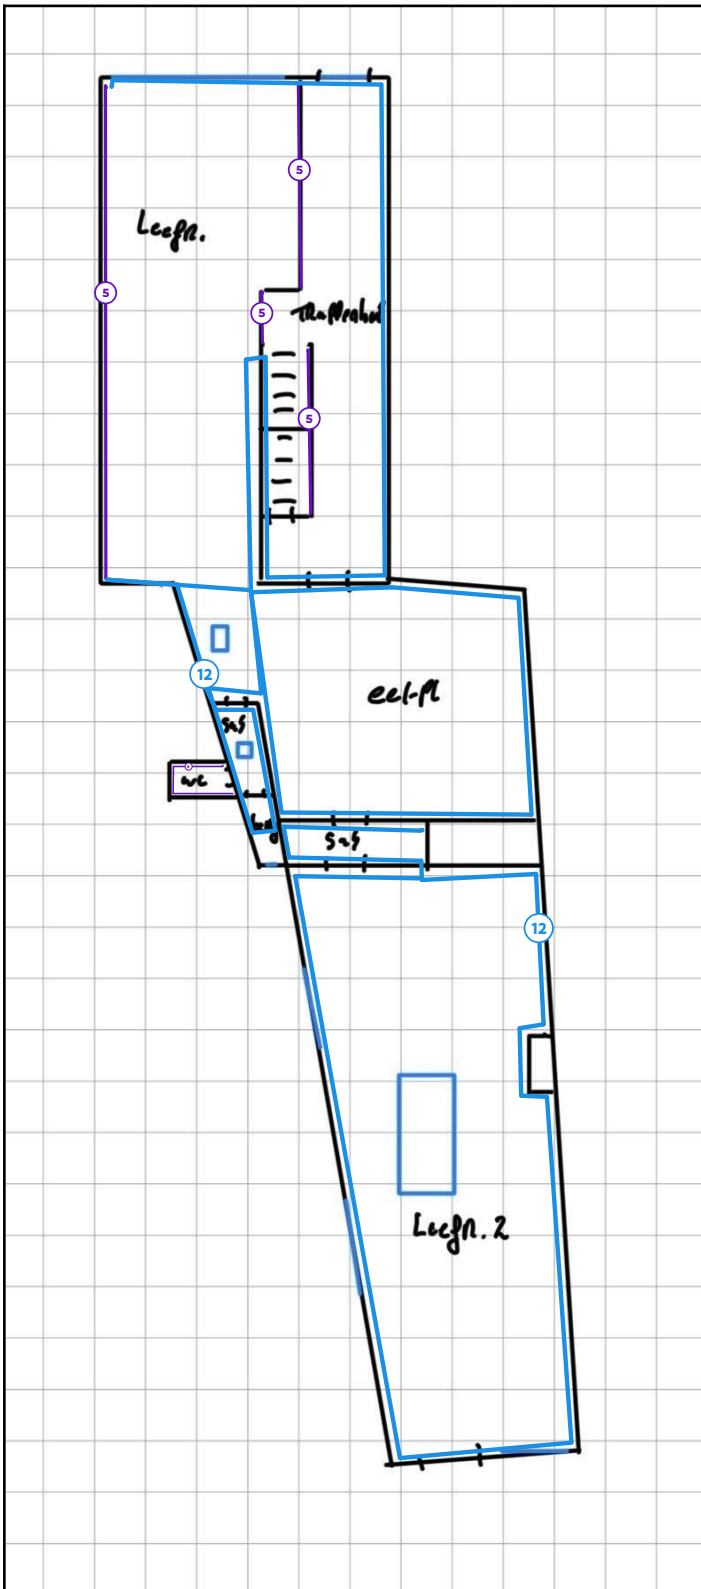
Plan 1.4: Gelijkvloers

5. Valse wand(en)/voorzetwand(en) - Gipskarton-Pvc-hout	Advies	-
8. Tegellijm achter wandtegels & plinten	Advies	-
12. Pleisterwerk wanden	Geen asbest	-

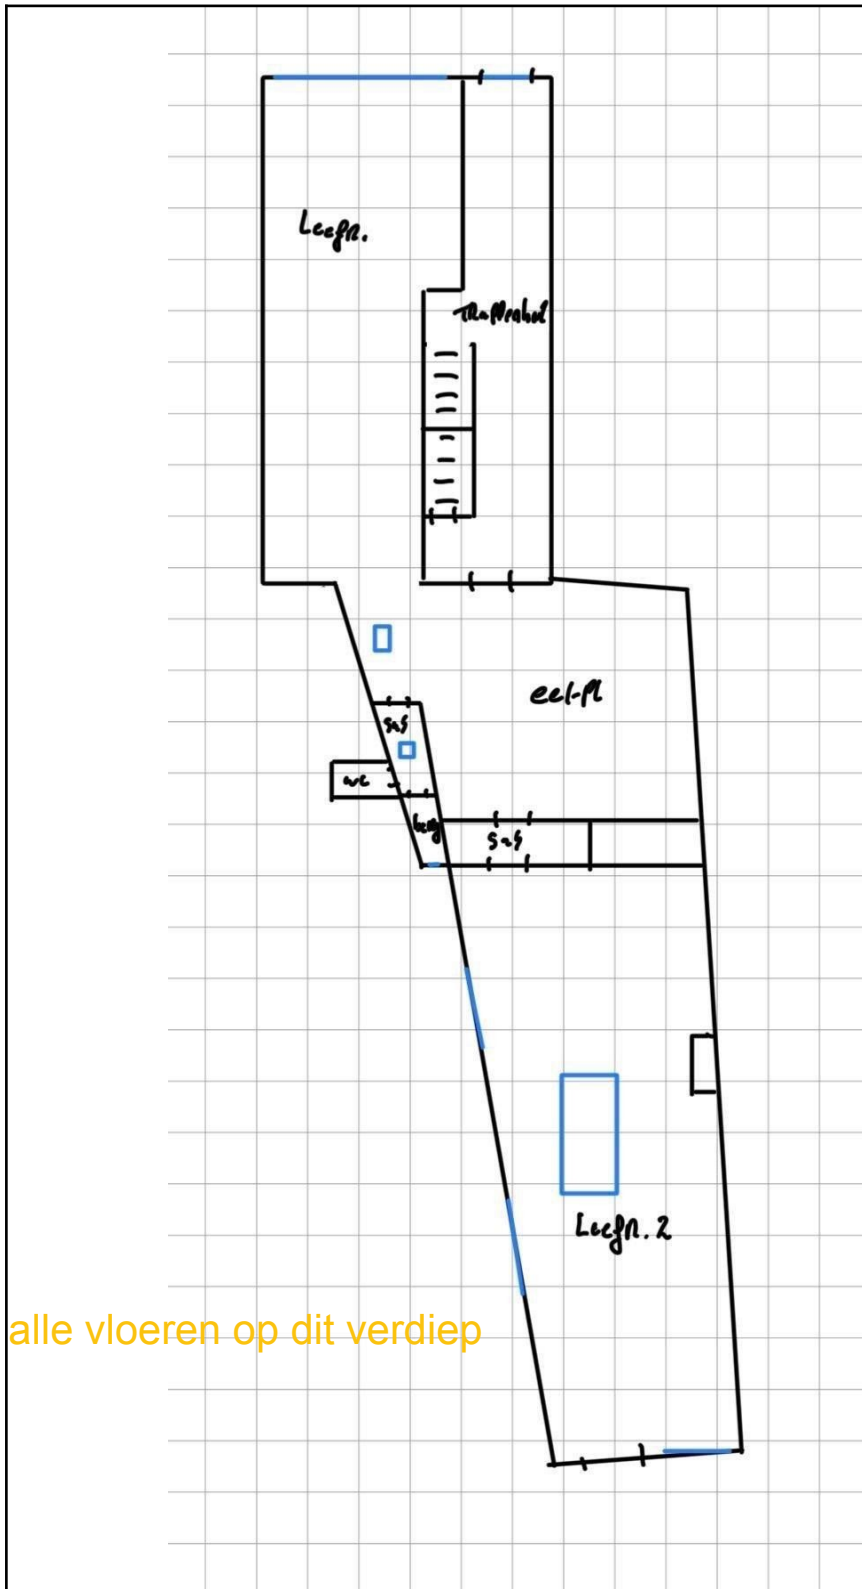
Plan 1.5: Gelijkvloers

9. Tegellijm onder vloertegels	Advies	-
--------------------------------	--------	---

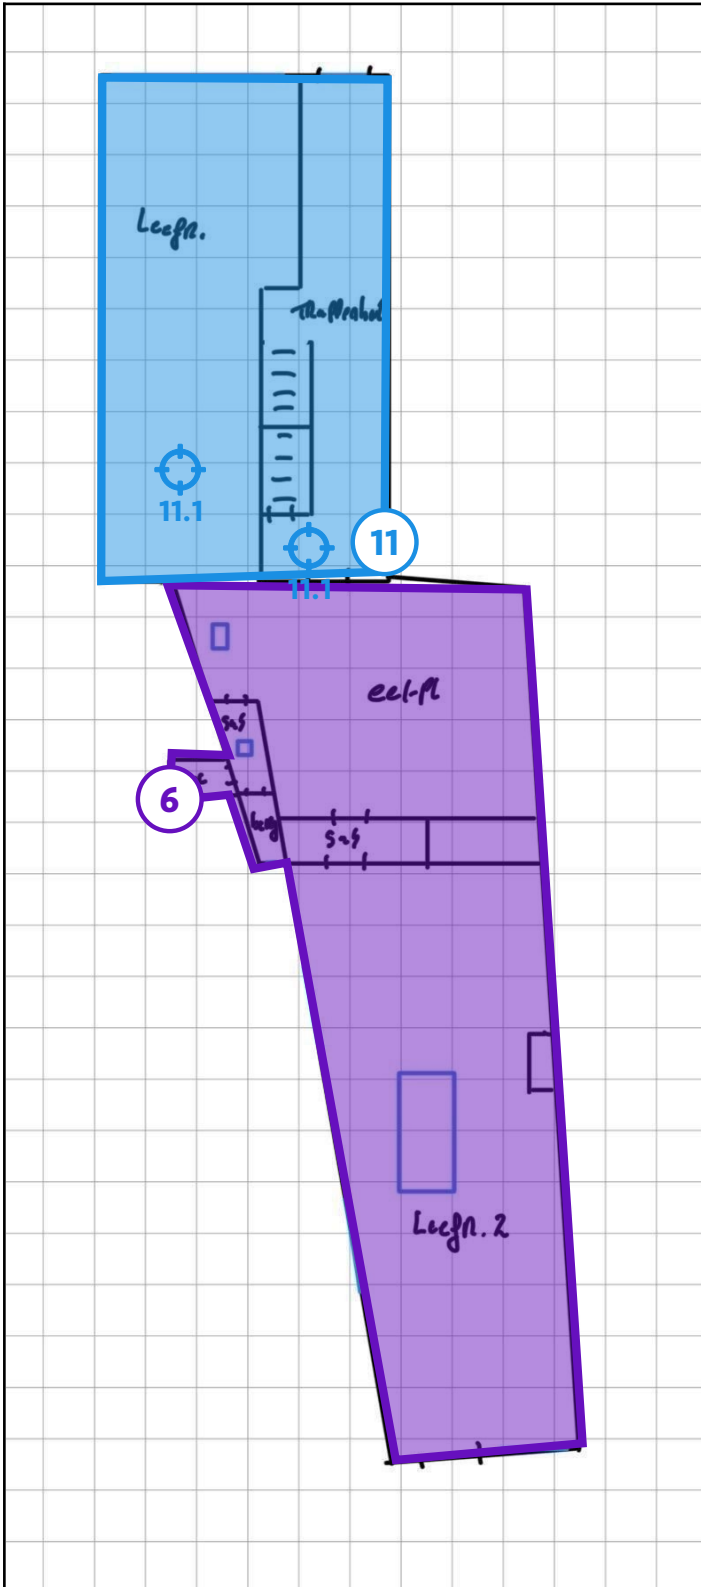
Plan 1.6: Gelijkvloers

6. Plafondafwerking in gipskarton/hout/pvc	Advies	-
11. Pleisterwerk plafonds	Geen asbest	-
11.1 Code: M02	Mengmonster	-

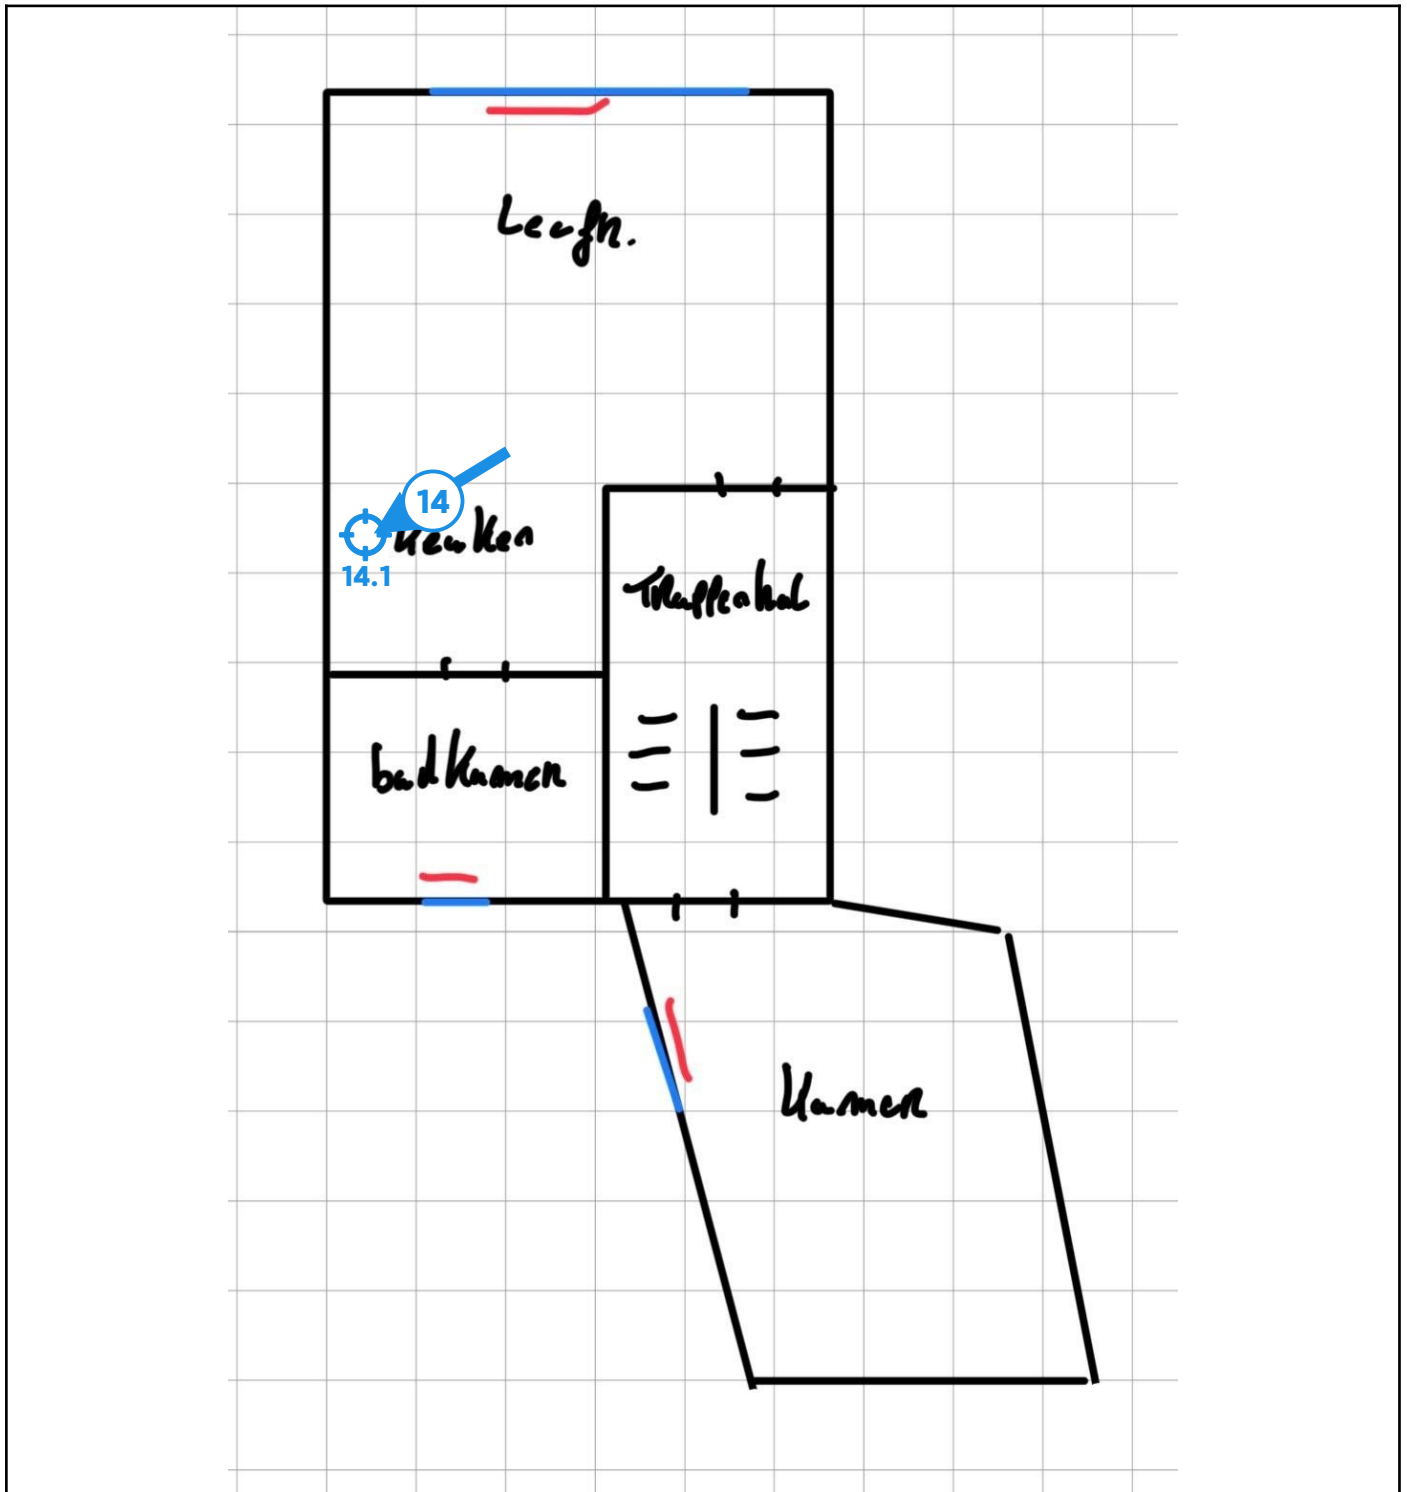
Plan 1.7: 1ste

Beschrijving	Type	Actie
14. Ontdreuningsplaat/anti-dreunplaat onder spoelbak	Geen asbest	-

14.1 Code: M06	Puntmonster	-
----------------	-------------	---

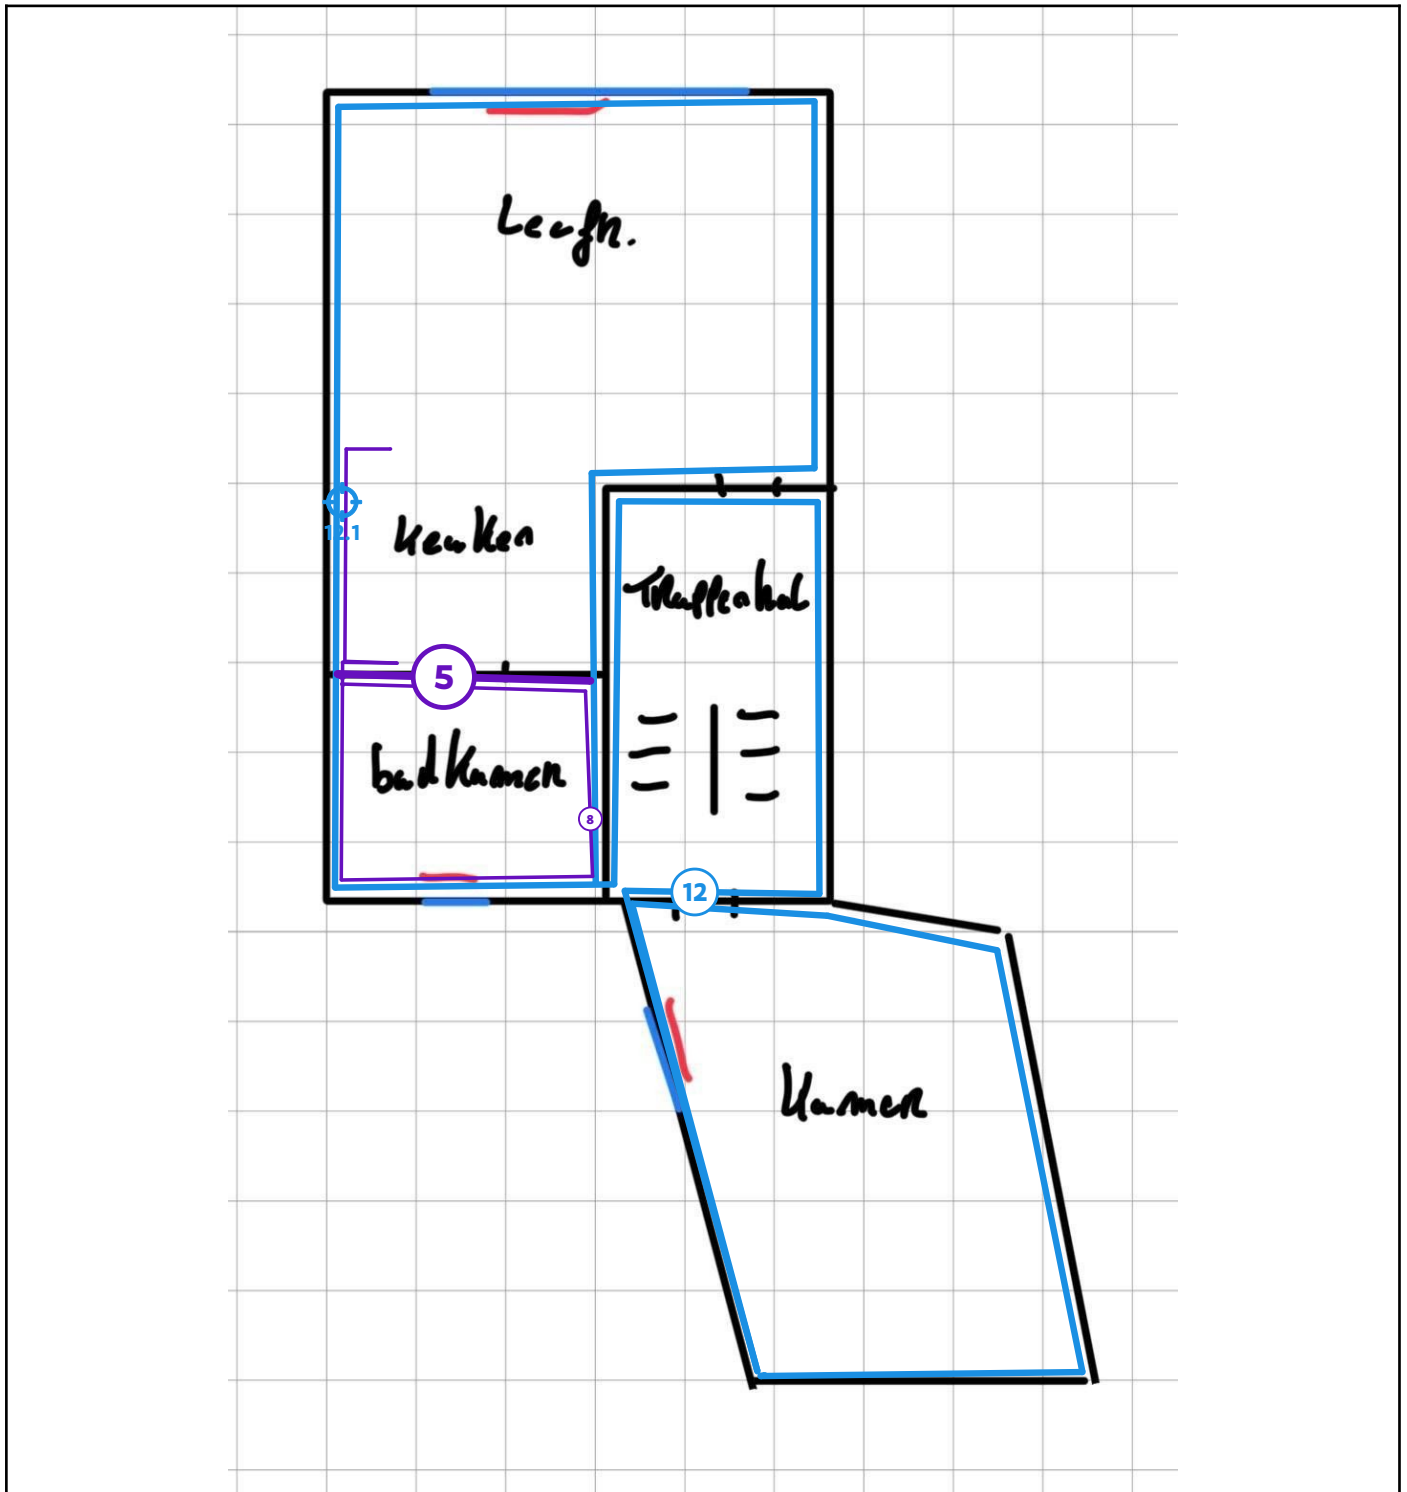
Plan 1.8: 1ste

Beschrijving	Type	Actie
5. Valse wand(en)/voorzetwand(en) - Gipskarton-Pvc-hout	Advies	-

8. Tegellijm achter wandtegels & plinten	Advies	-
12. Pleisterwerk wanden	Geen asbest	-
12.1 Code: M01	Mengmonster	-

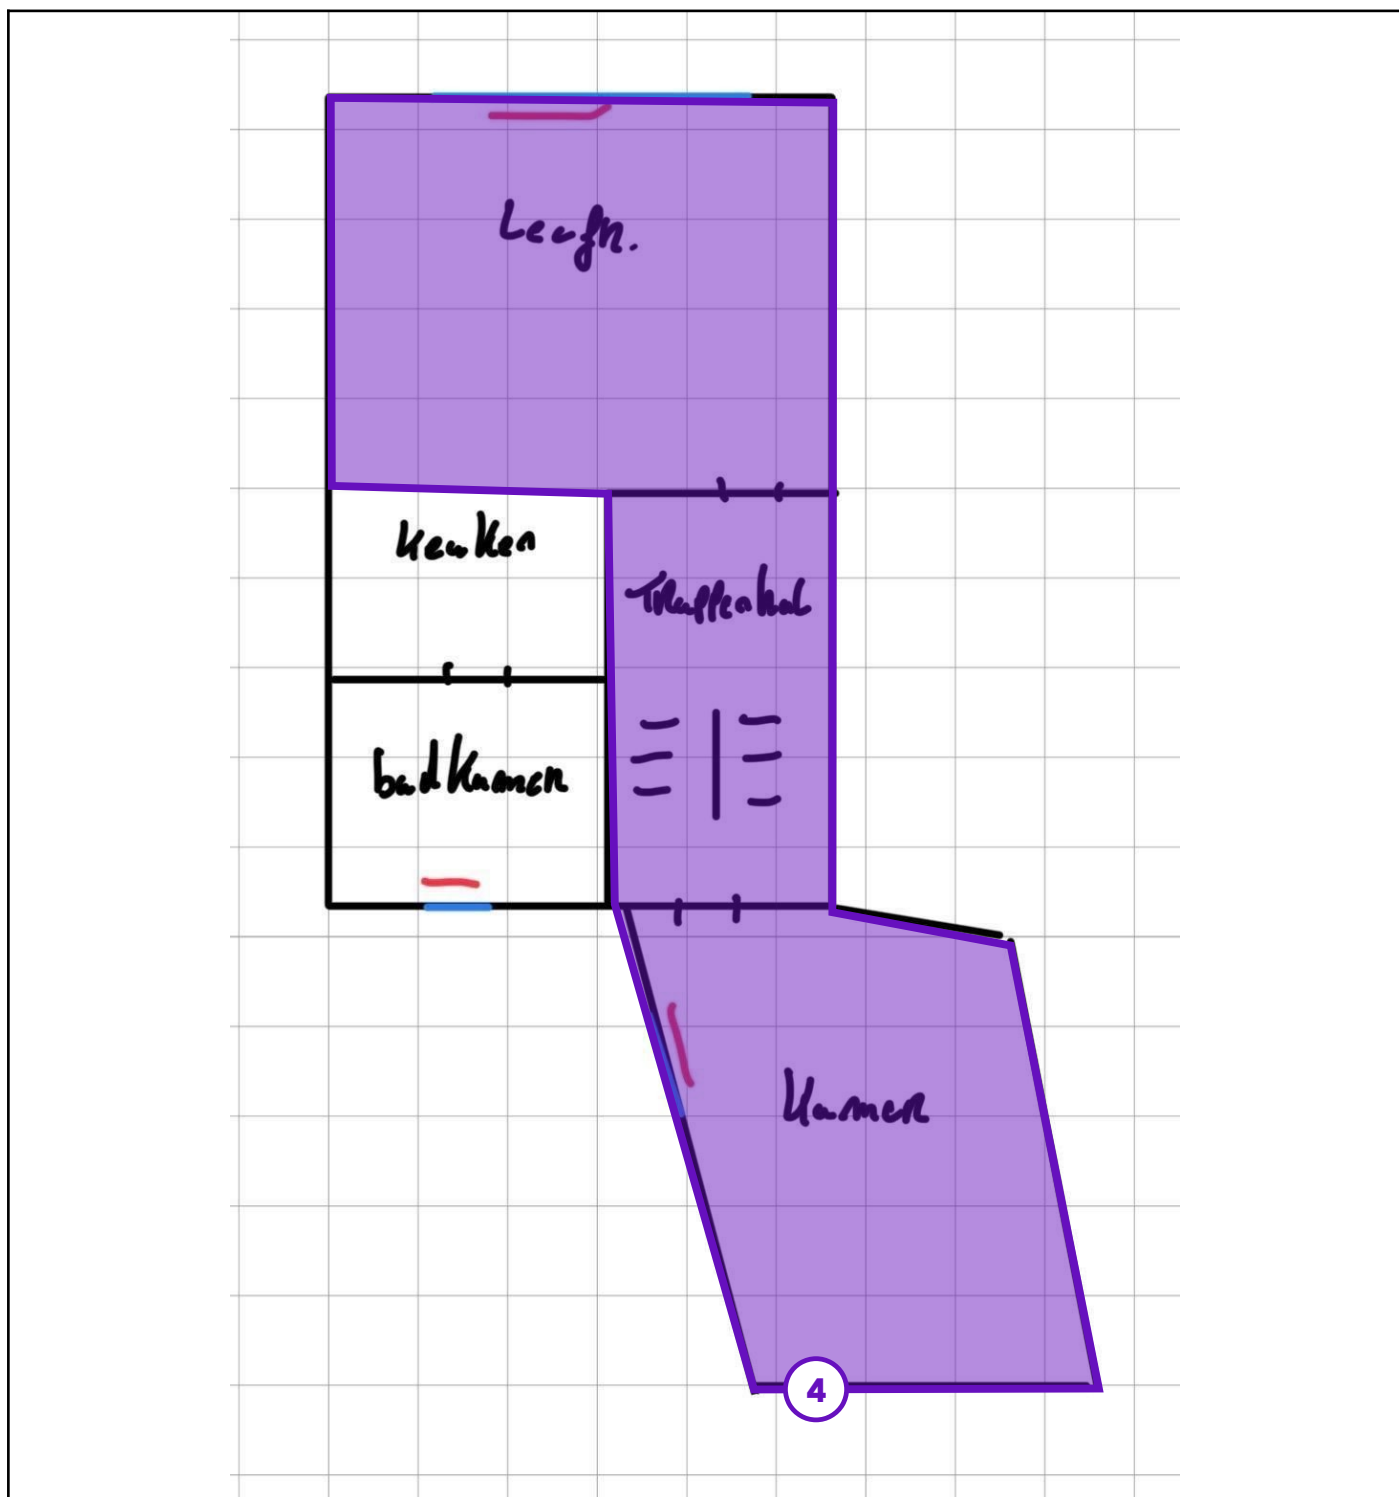
Plan 1.9: 1ste

Beschrijving	Type	Actie
4. Vloerbekleding - Niet verdacht	Advies	-

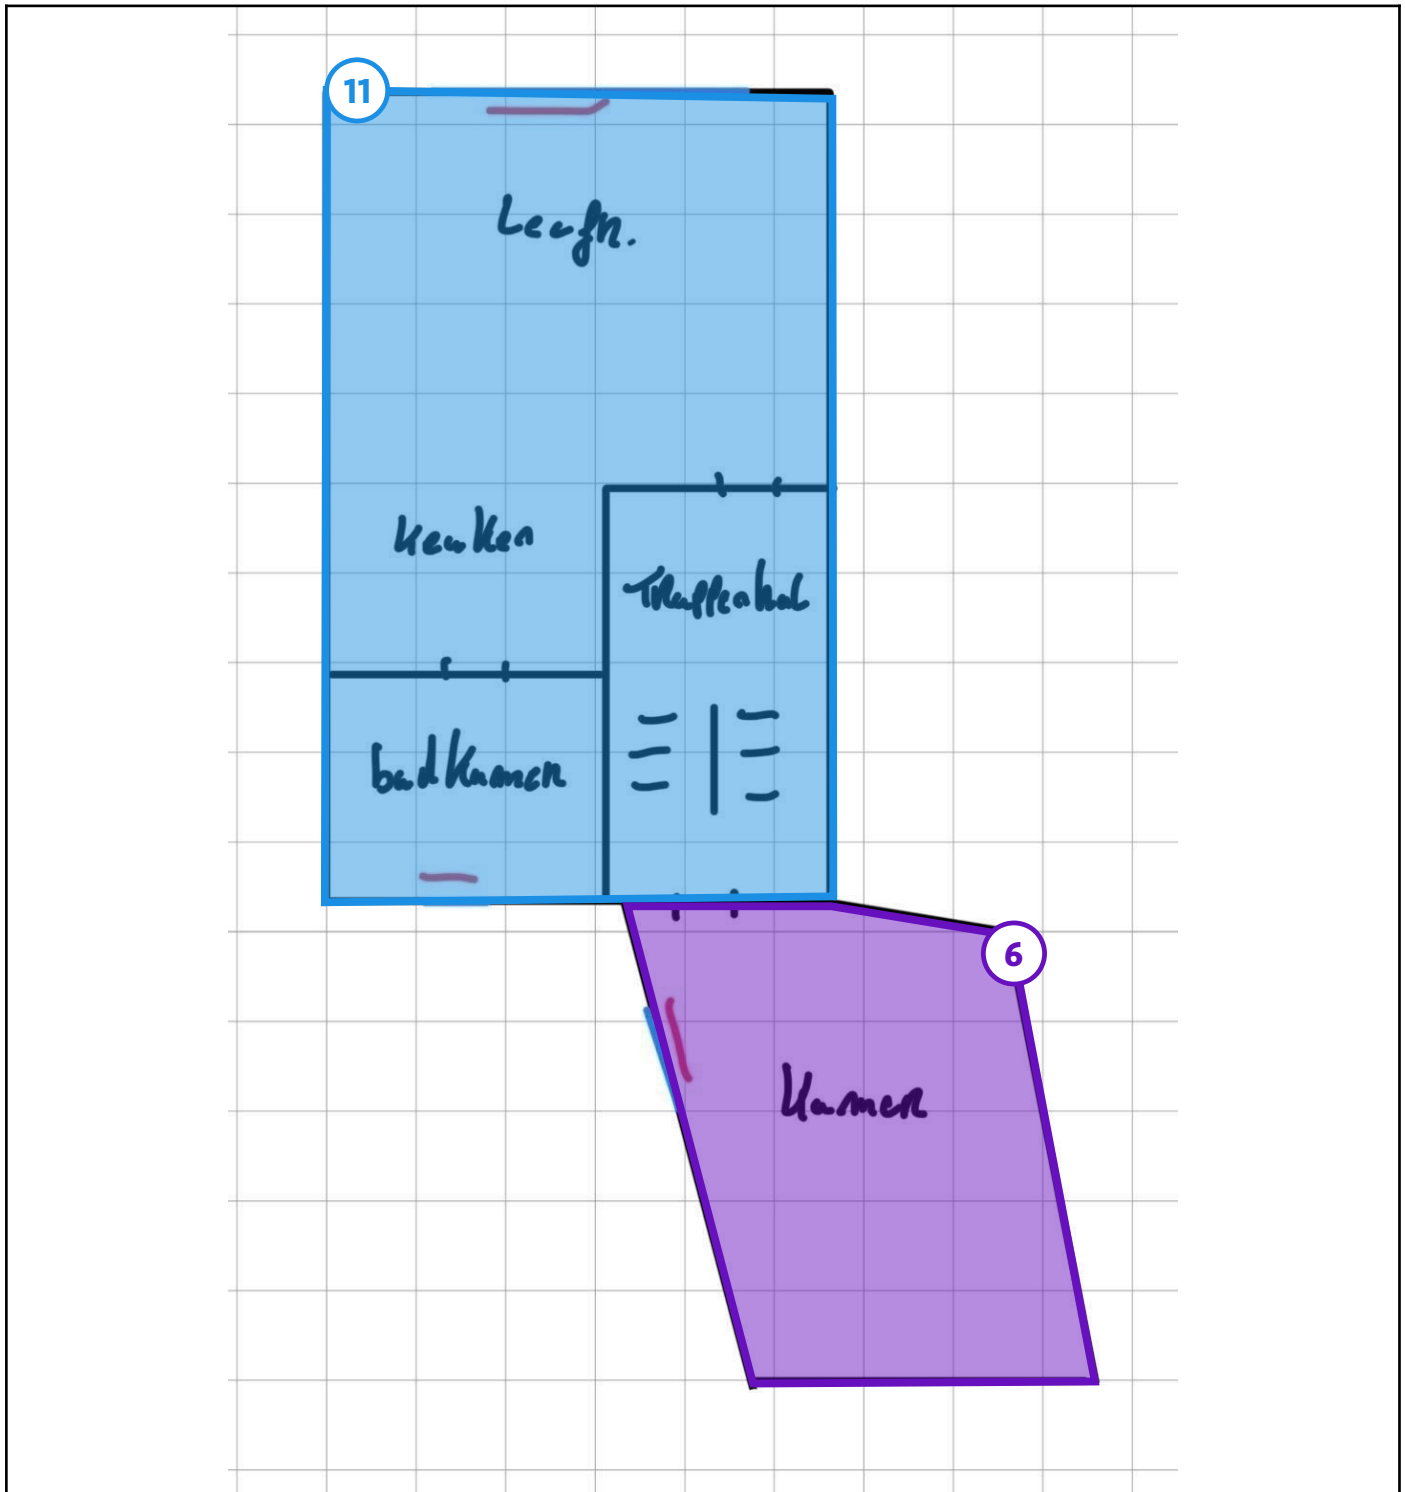
Plan 1.10: 1ste

Beschrijving	Type	Actie
6. Plafondafwerking in gipskarton/hout/pvc	Advies	-

11. Pleisterwerk plafonds	Geen asbest	-
---------------------------	-------------	---

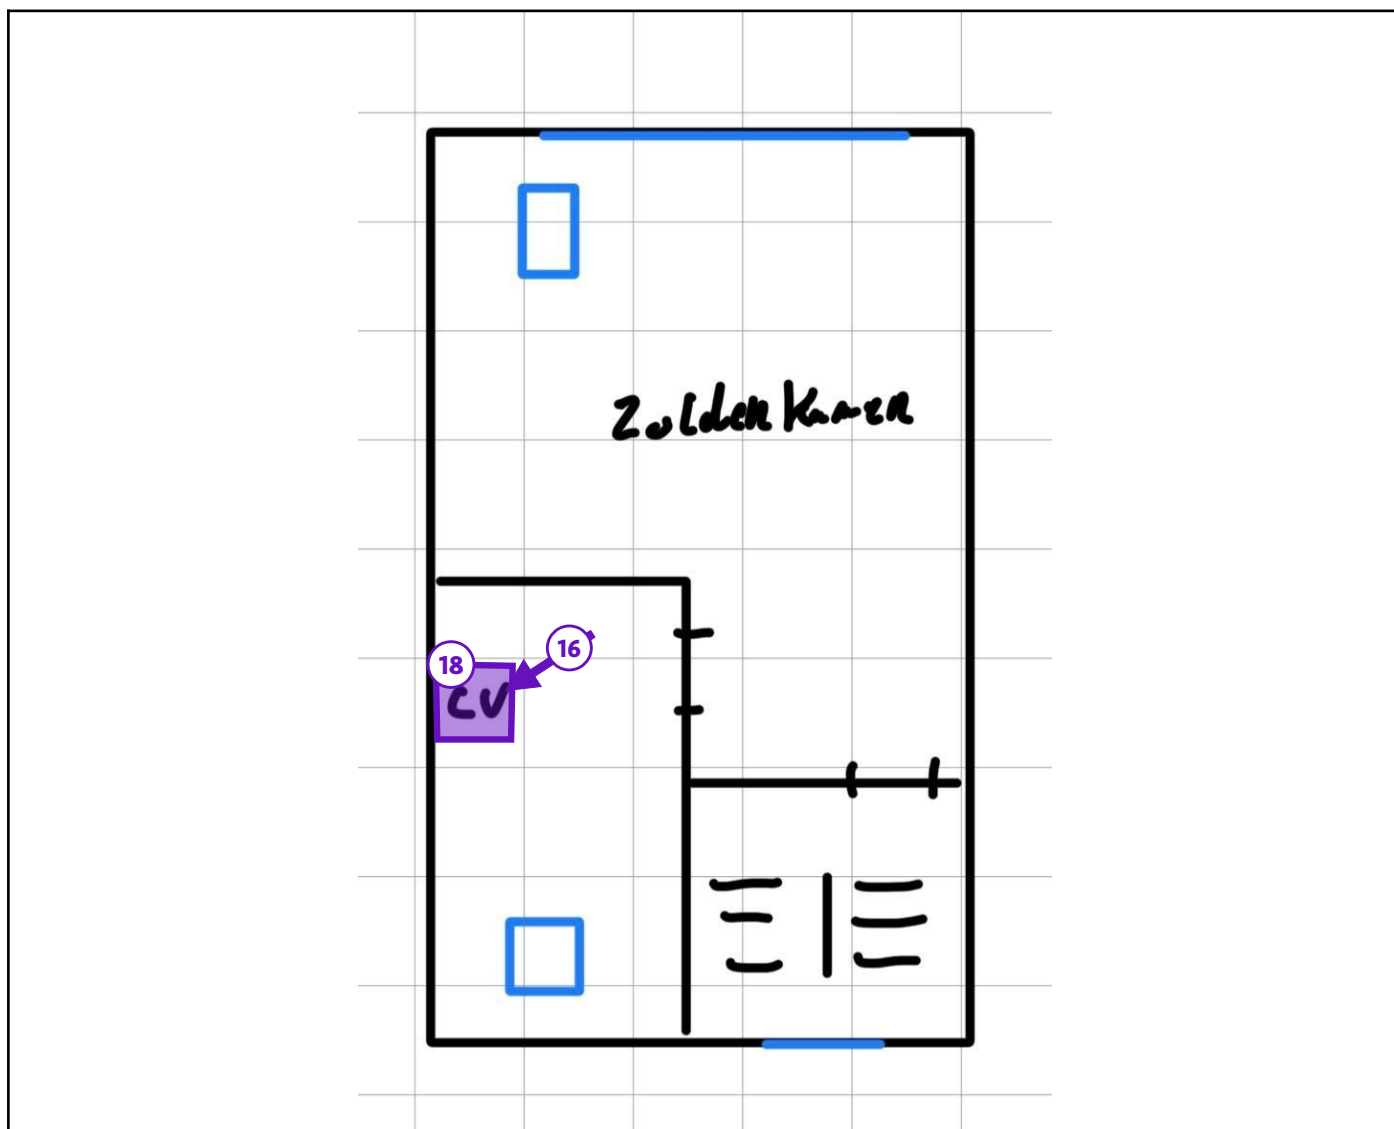
Plan 1.11: 2de

Beschrijving	Type	Actie
16. Materialen aan de stookketel(dichtingen, isol mat,...) niet verdacht	Overige ruimte of materiaal	-
18. Niet-asbestverdachte stookketel	Overige ruimte of materiaal	-

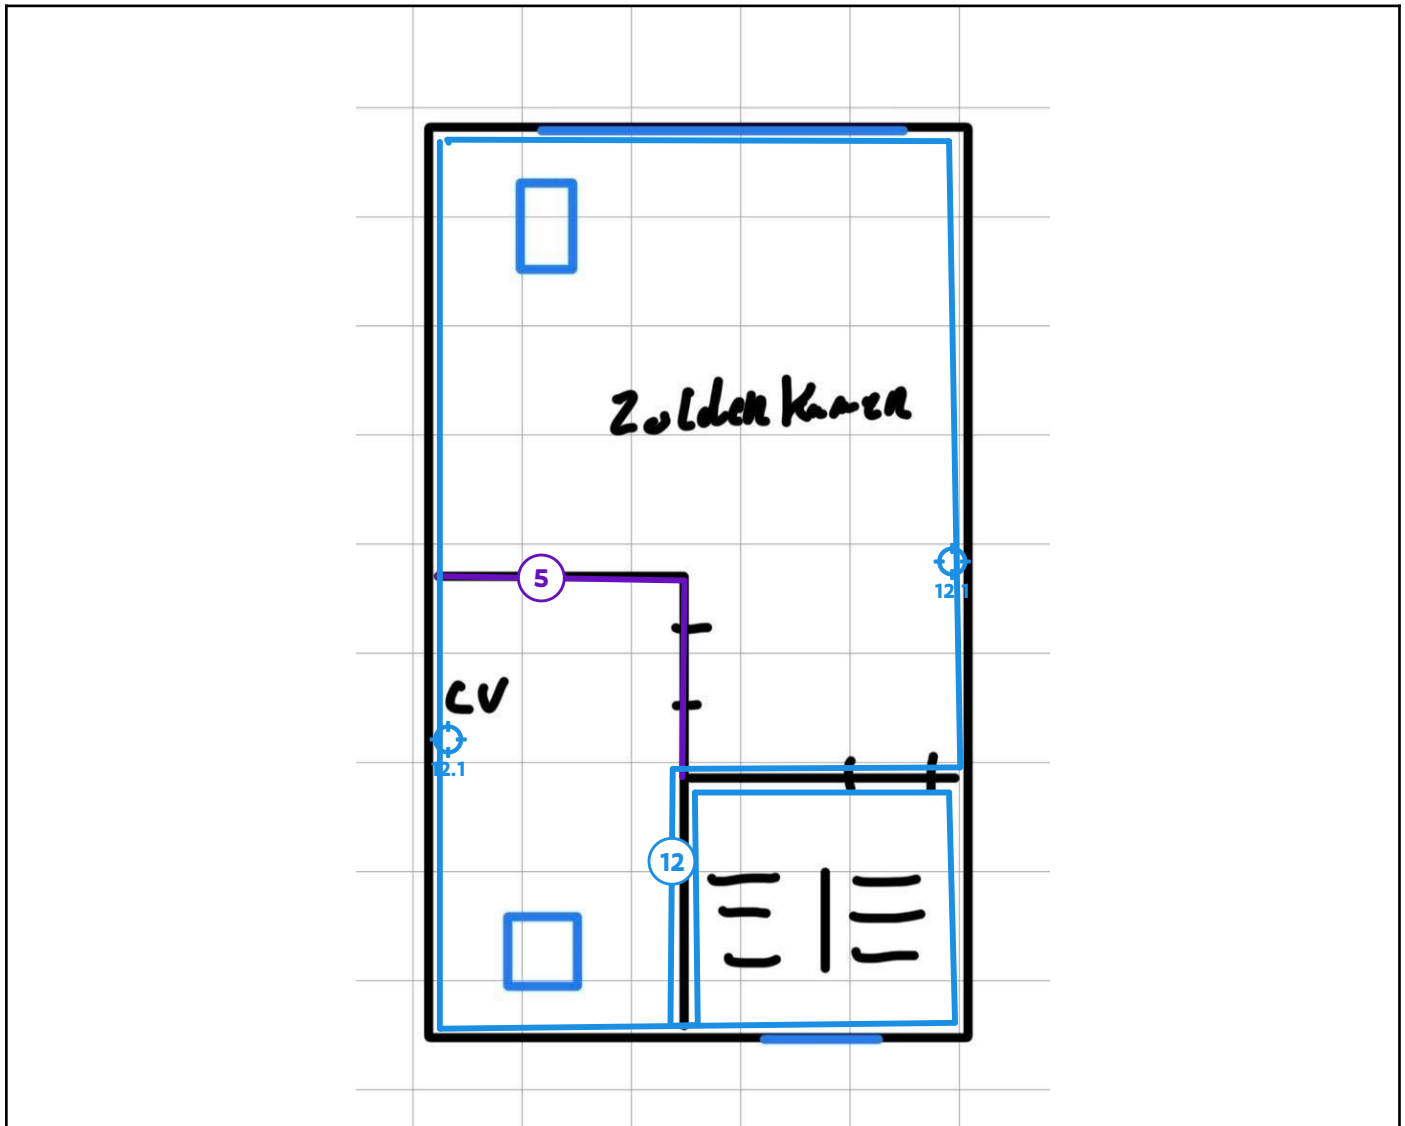
Plan 1.12: 2de

Beschrijving	Type	Actie
5. Valse wand(en)/voorzetwand(en) - Gipskarton-Pvc-hout	Advies	-
12. Pleisterwerk wanden	Geen asbest	-
12.1 Code: M01	Mengmonster	-

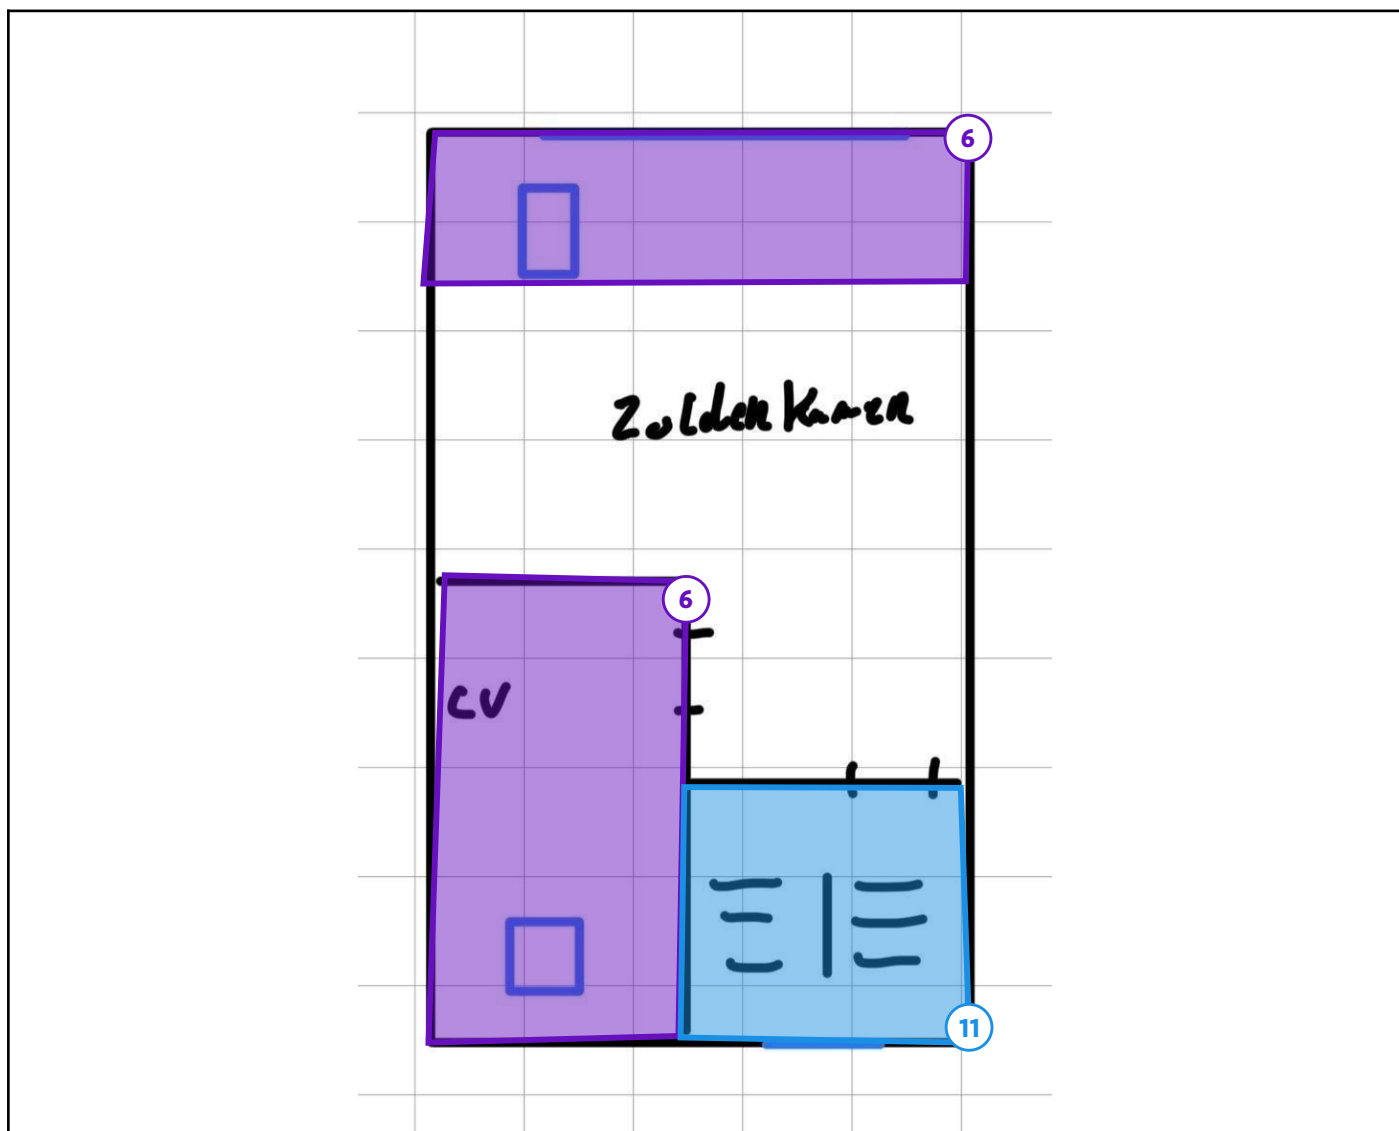
Plan 1.13: 2de

Beschrijving	Type	Actie
6. Plafondafwerking in gipskarton/hout/pvc	Advies	-
11. Pleisterwerk plafonds	Geen asbest	-

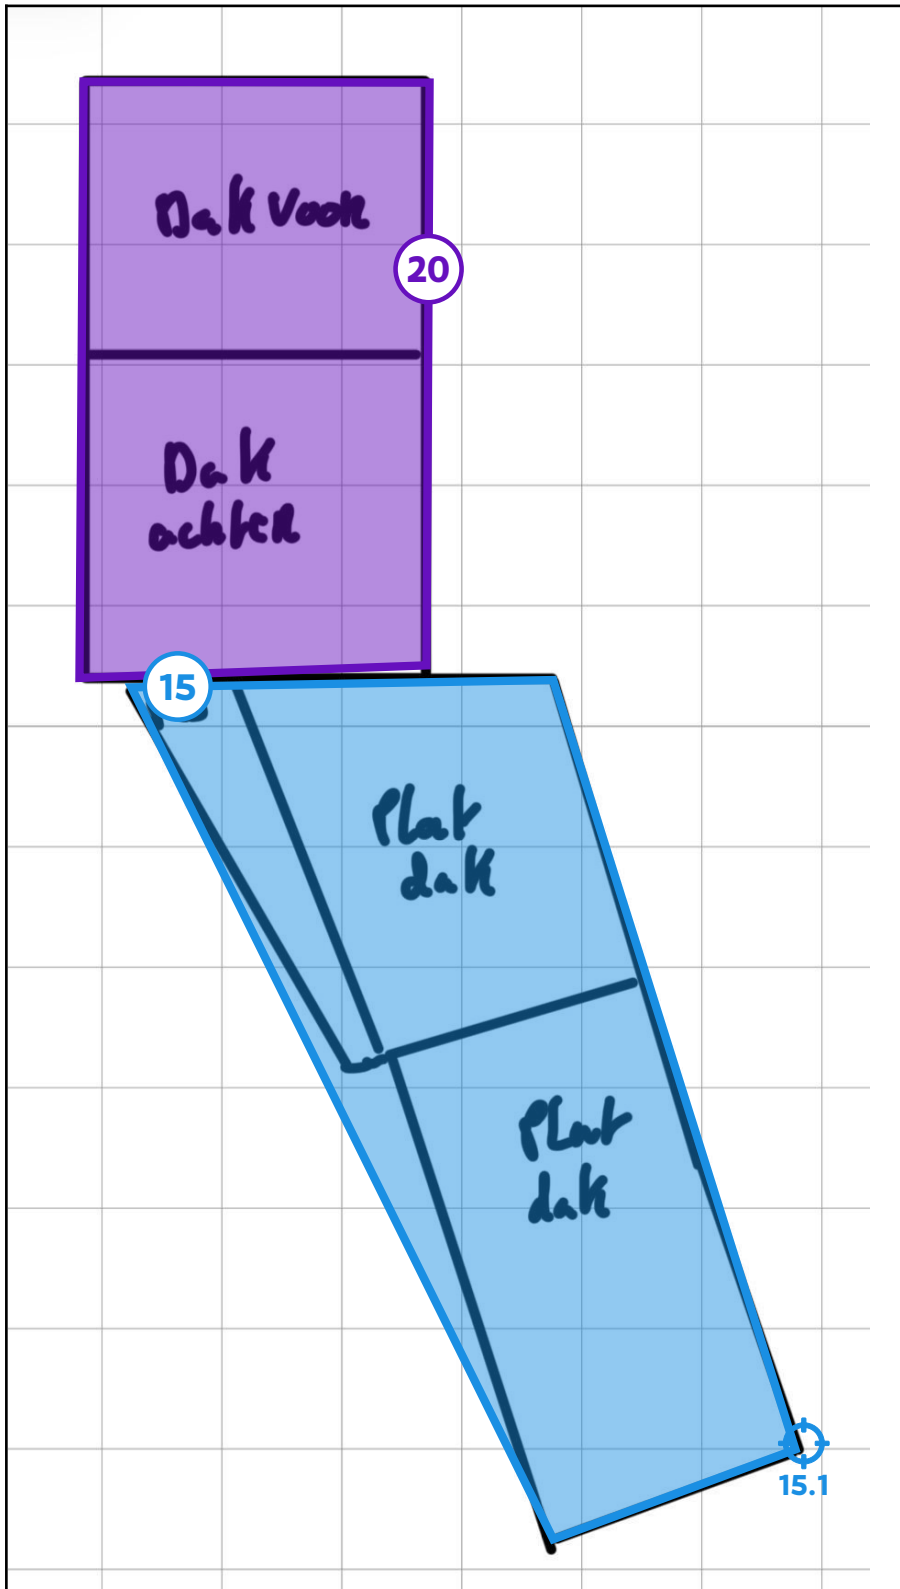
Plan 1.14: Daken

15. Dakbedekking - Roofing	Geen asbest	-
15.1 Code: M03	Puntmonster	-
20. Onderdak-niet aanwezig	Overige ruimte of materiaal	-

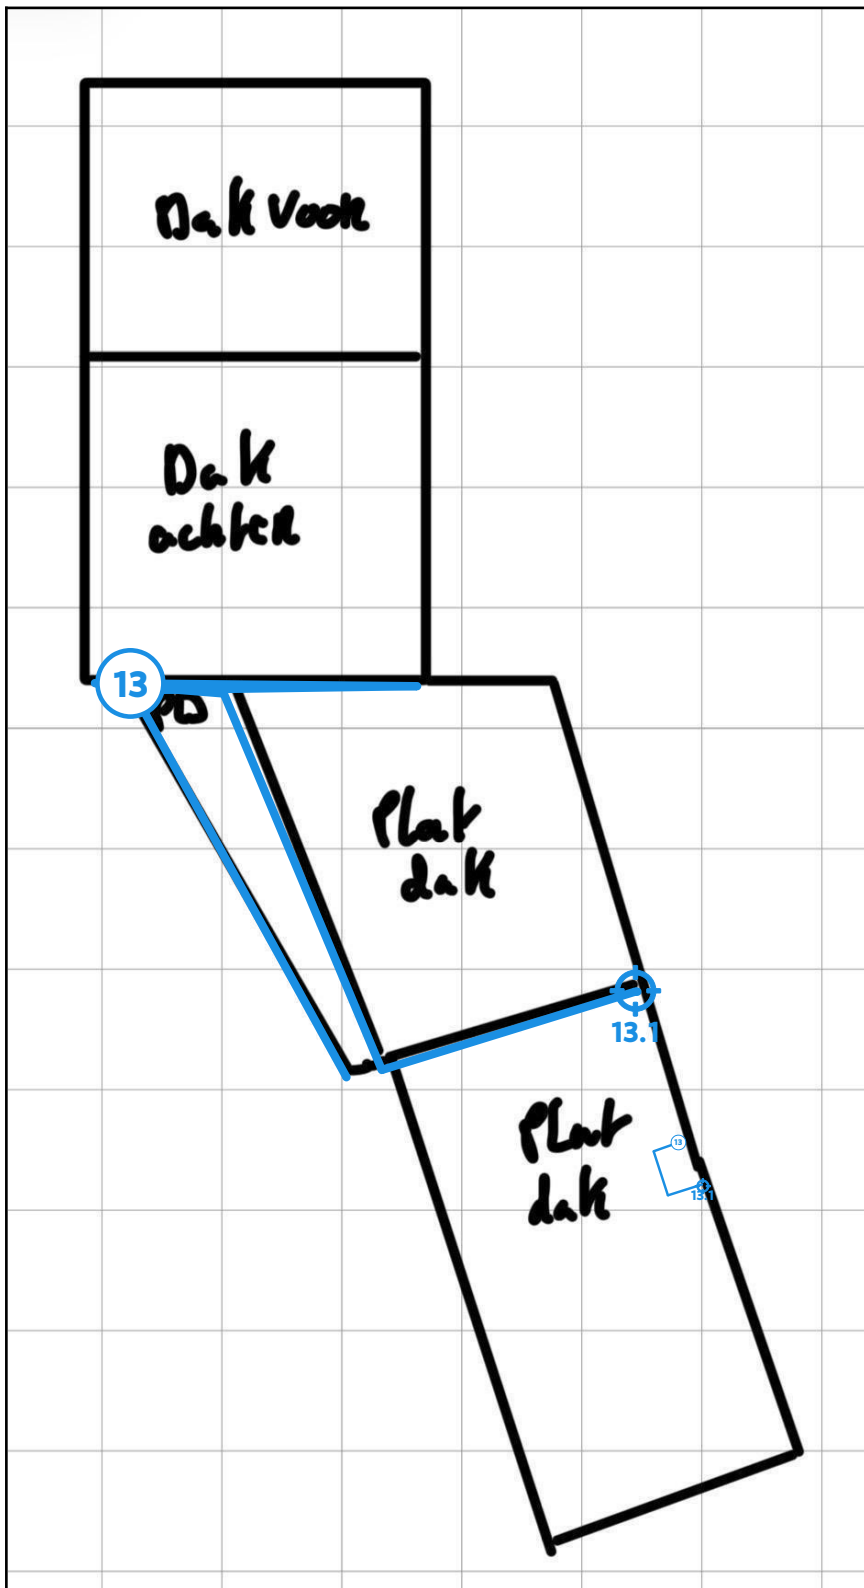
Plan 1.16: Algemeen

13. Crepi (buiten)	Geen asbest	-
13.1 Code: M04	Mengmonster	-

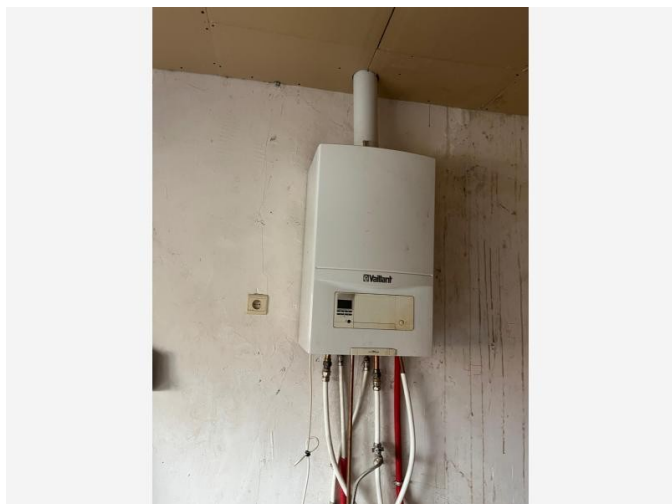
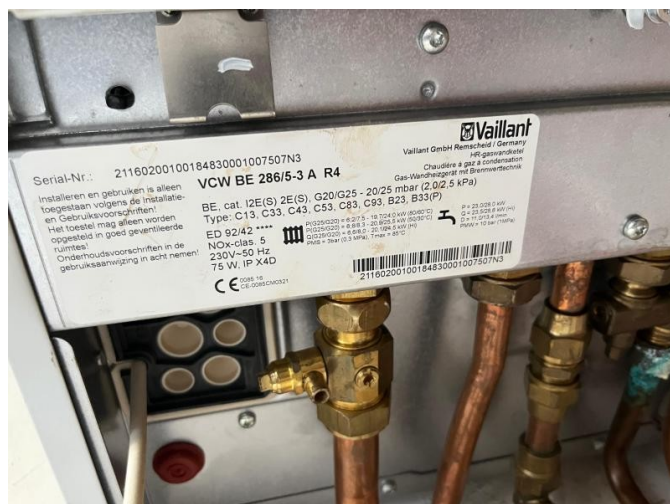
Beschrijving	Notitie	Terug te vinden op plannen
Fiche 16: Materialen aan de stookketel(dichtingen, isol mat,...) niet verdacht	De materialen aan de stookketel (dichtingen, isolerend materiaal,...) zijn niet asbest verdacht. De ketel heeft een bouwjaar van	Plan 1.11: 2de
Fiche 17: Afdichtingsmateriaal (mastiek,kit,...) aan schrijnwerk - Niet verdacht	Het aanwezig afkittingsmateriaal is niet asbest-verdacht.	-
Fiche 18: Niet-asbestverdachte stookketel	De volgende materialen aan onderdelen van een centrale verwarming werden vastgesteld als niet-asbestverdacht, nl stookketel De stookketel heeft als bouwjaar	Plan 1.11: 2de

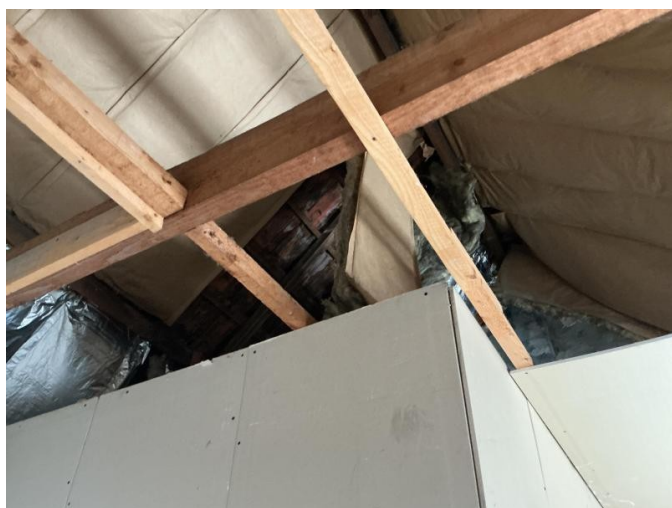
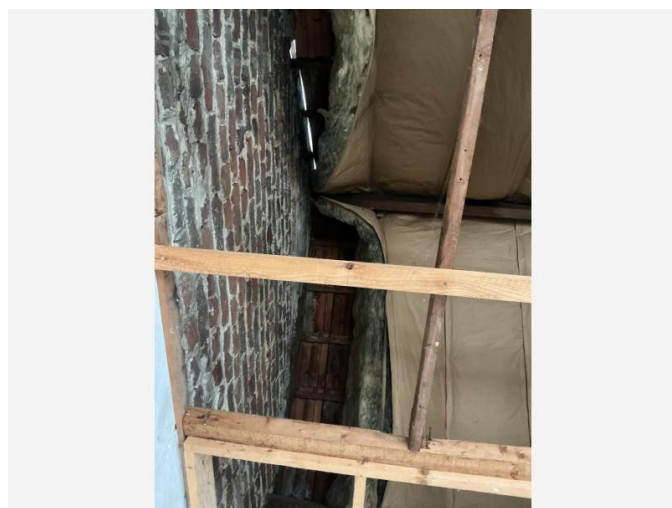
Beschrijving	Notitie	Terug te vinden op plannen
Fiche 19: Leidingisolatie - niet aanwezig	Geen leidingisolatie aanwezig.	-
Fiche 20: Onderdak-niet aanwezig	Op moment van inventarisatie werd vastgesteld dat er geen onderdak aanwezig is	Plan 1.14: Daken
Fiche 21: Liftinfrastructuur - niet aanwezig		-
