Asbestinventarisatetest

Welleplein 25, 9473 Denderleeuw

Attestnummer : 20260426-000021.000

Uitgegeven op : 26.04.2026

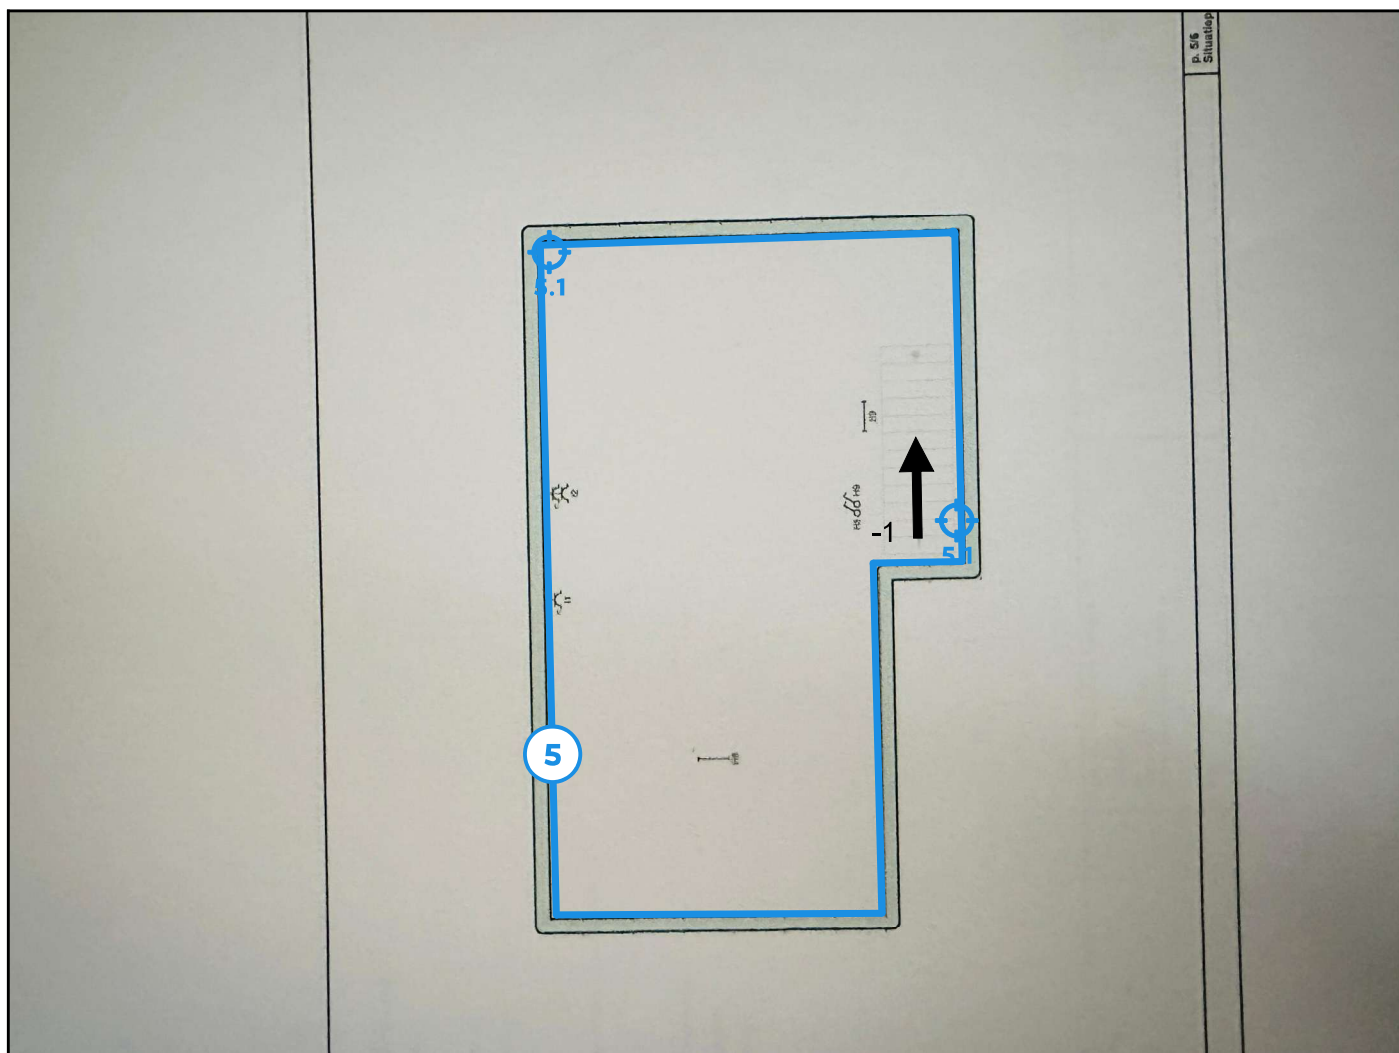
Plan 1.1: Kelder

Beschrijving	Type	Actie
5. Cementering muren	Geen asbest	-
5.1 Code: 3	Mengmonster	-

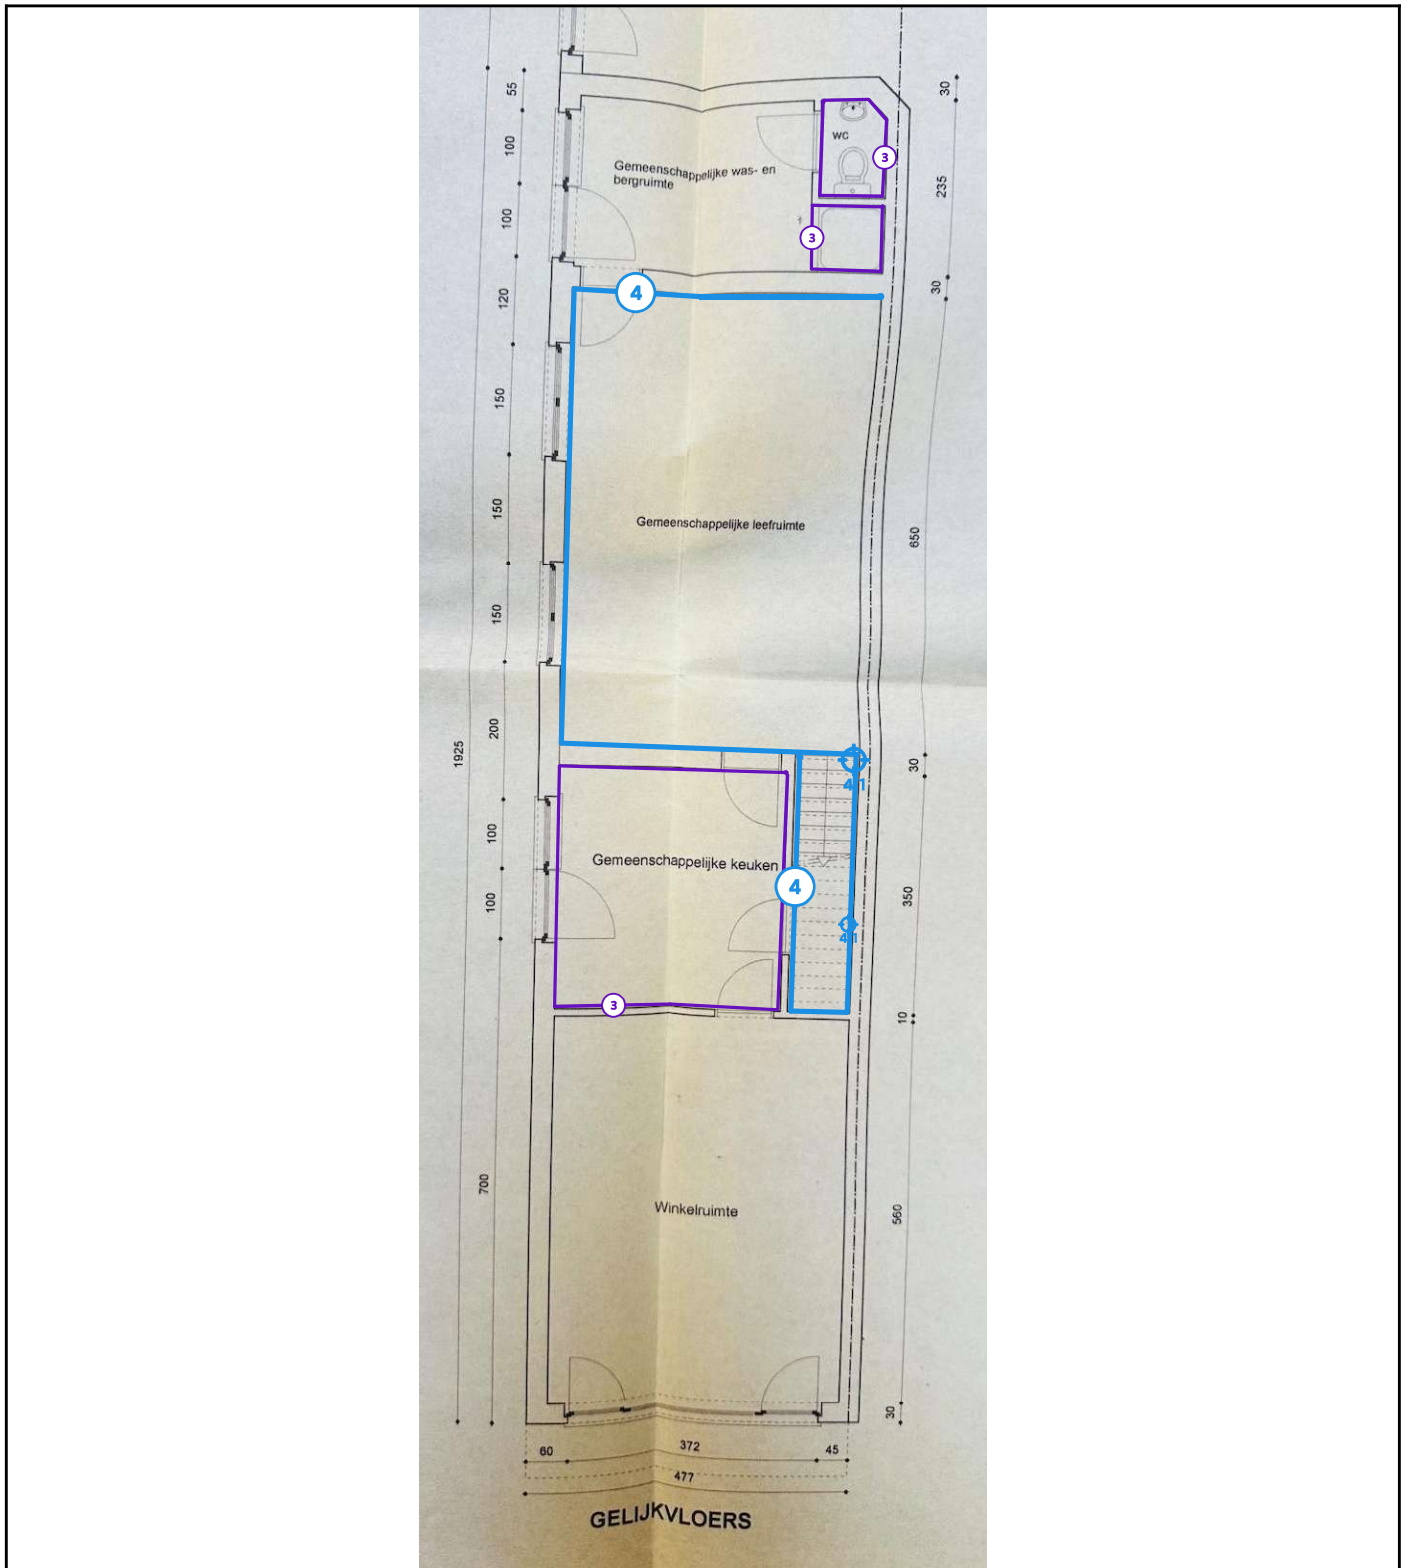
Plan 1.2: Gelijkvloers

Beschrijving	Type	Actie
3. Vloertegels en wandtegels	Advies	-

4. Pleister muren	Geen asbest	-
4.1 Code: 1	Mengmonster	-

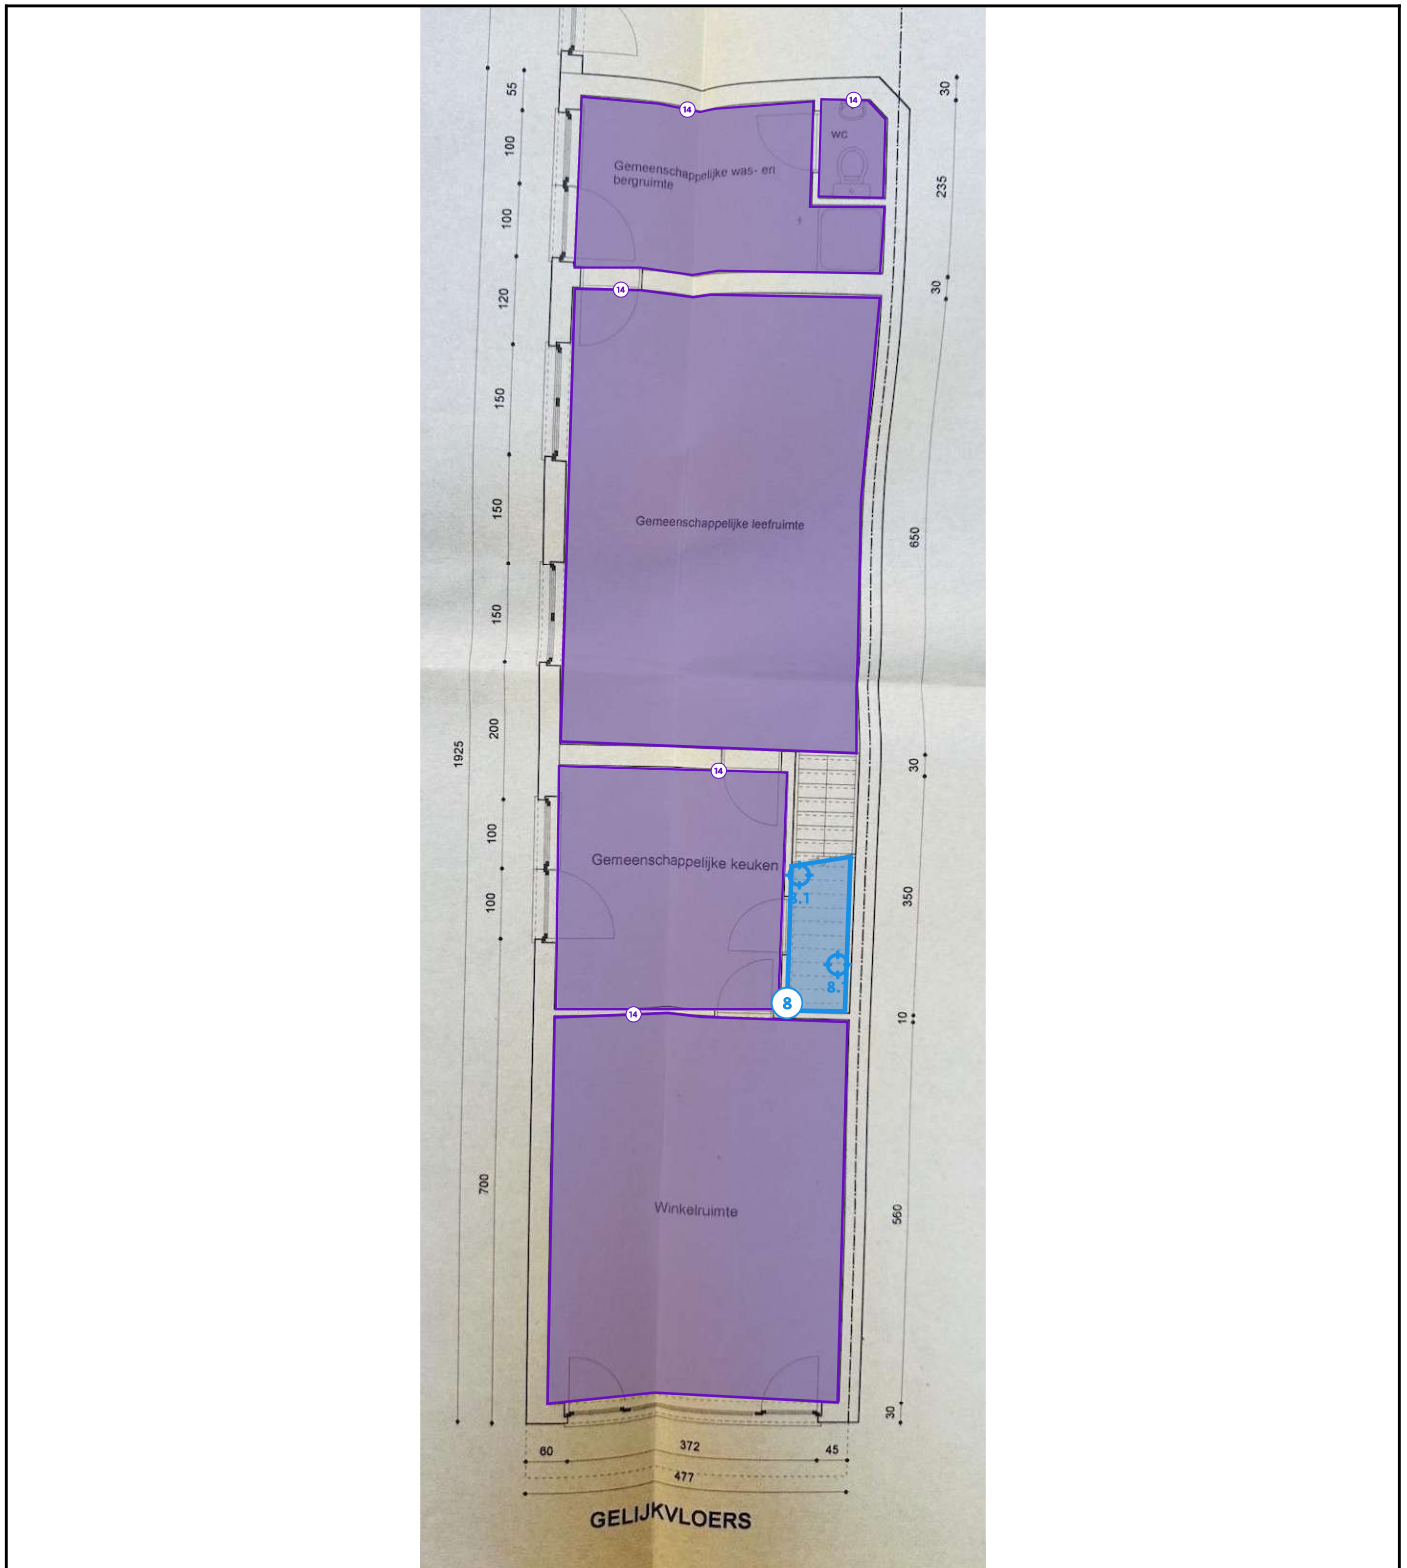
Plan 1.3: Gelijkvloers

Beschrijving	Type	Actie
8. Pleister plafonds	Geen asbest	-

8.1 Code: 2	Mengmonster	-
14. Geen pleister plafonds	Overige ruimte of materiaal	-

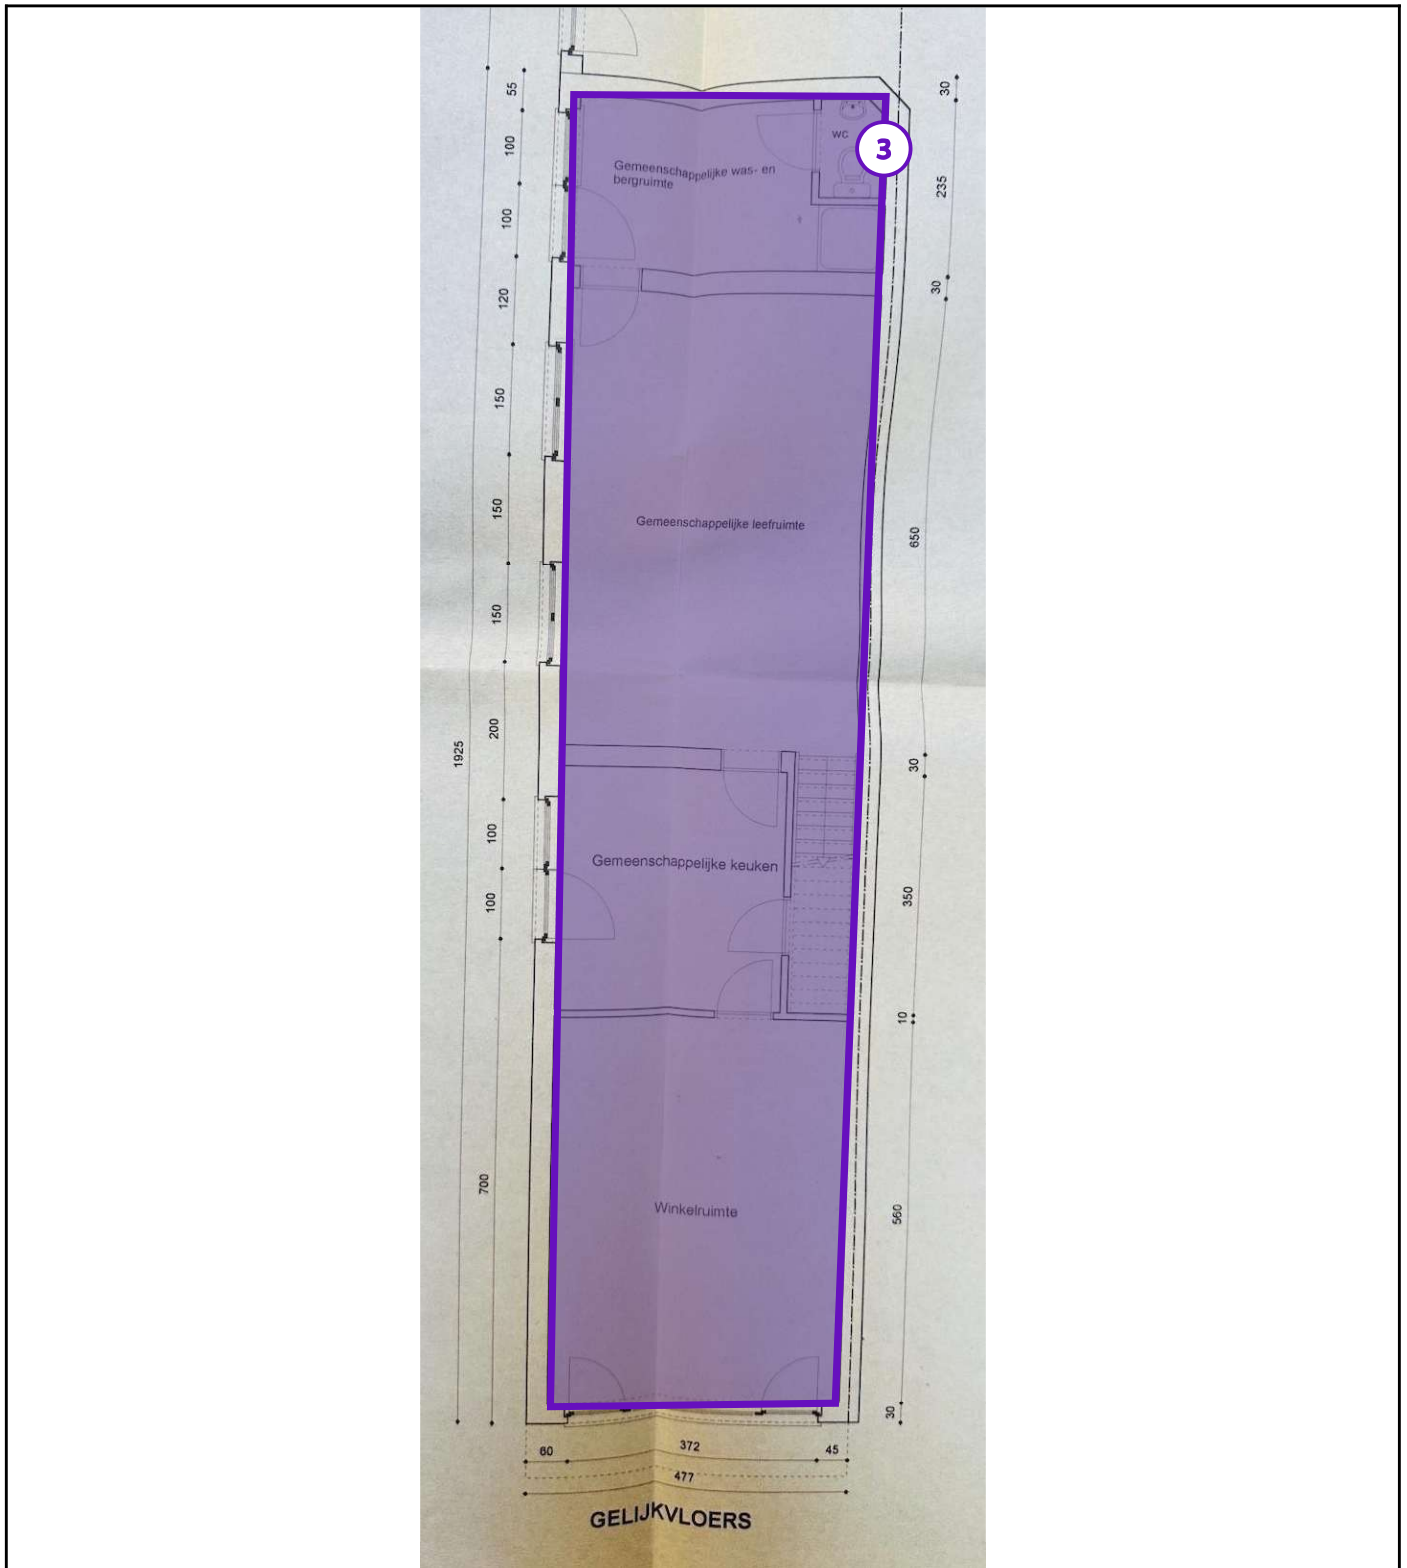
Plan 1.4: Gelijkvloers

Beschrijving	Type	Actie
3. Vloertegels en wandtegels	Advies	-

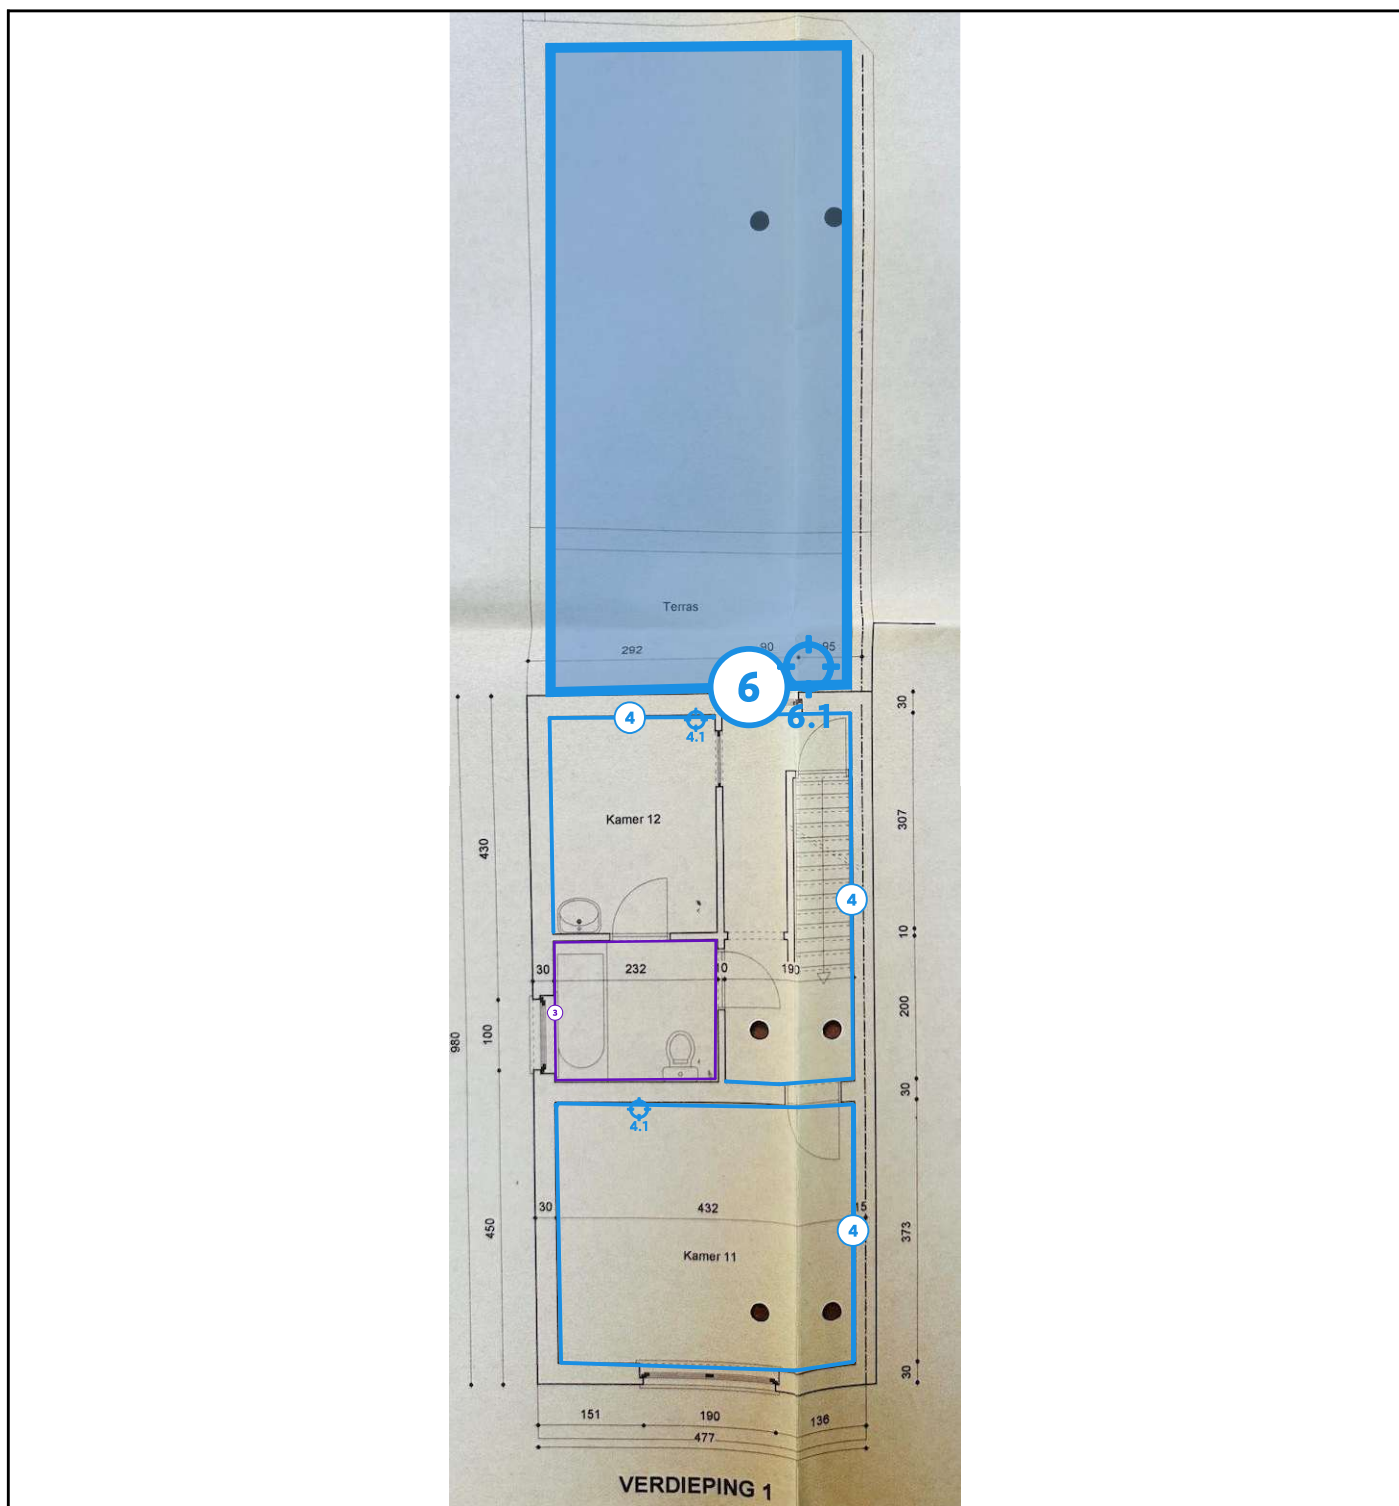
Plan 1.5: Verdieping +1

Beschrijving	Type	Actie
3. Vloertegels en wandtegels	Advies	-

4. Pleister muren	Geen asbest	-
4.1 Code: 1	Mengmonster	-
6. Plat dak roofing	Geen asbest	-
6.1 Code: 6	Puntmonster	-

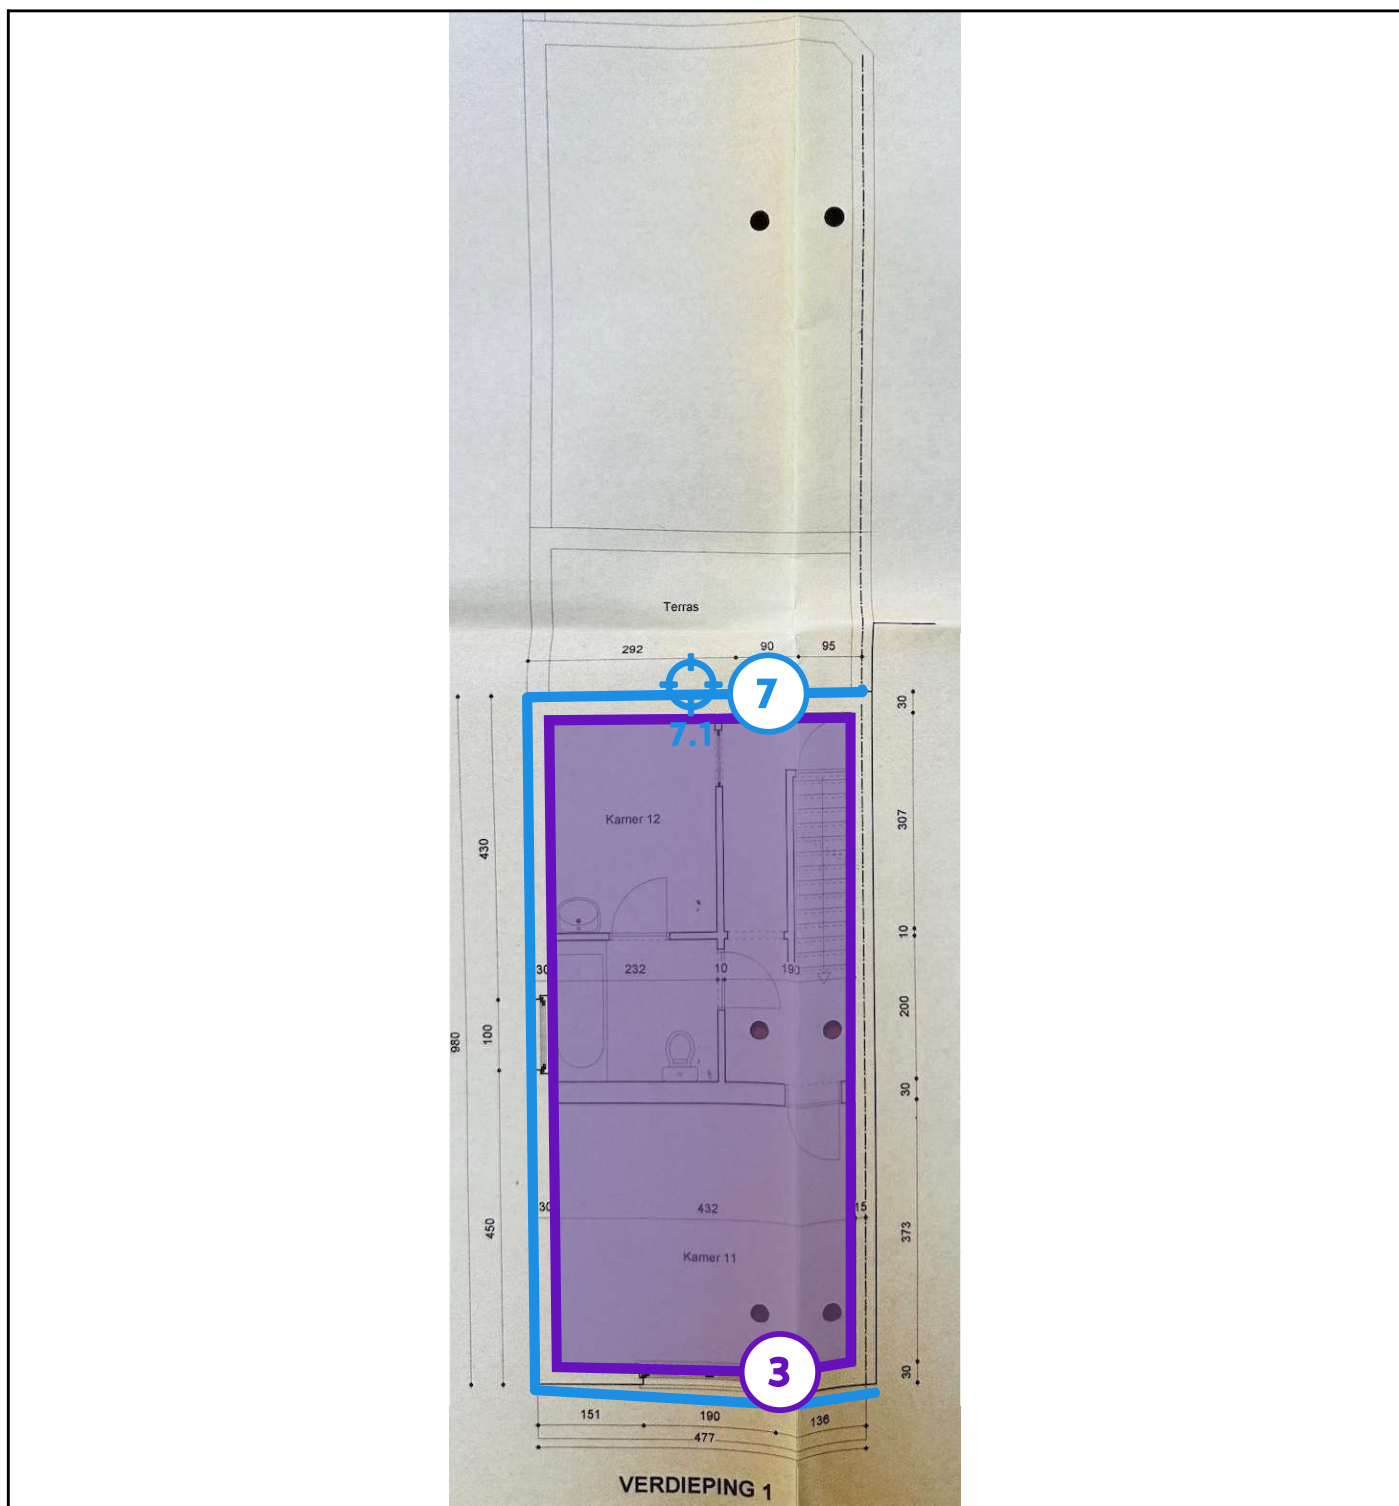
Plan 1.7: Verdieping +1

Beschrijving	Type	Actie
3. Vloertegels en wandtegels	Advies	-
