# Asbestinventarisatattest

Naarstigheidsstraat 120, 9300 Aalst

Attestnummer : 20260915-000281.000

Uitgegeven op : 15.09.2026

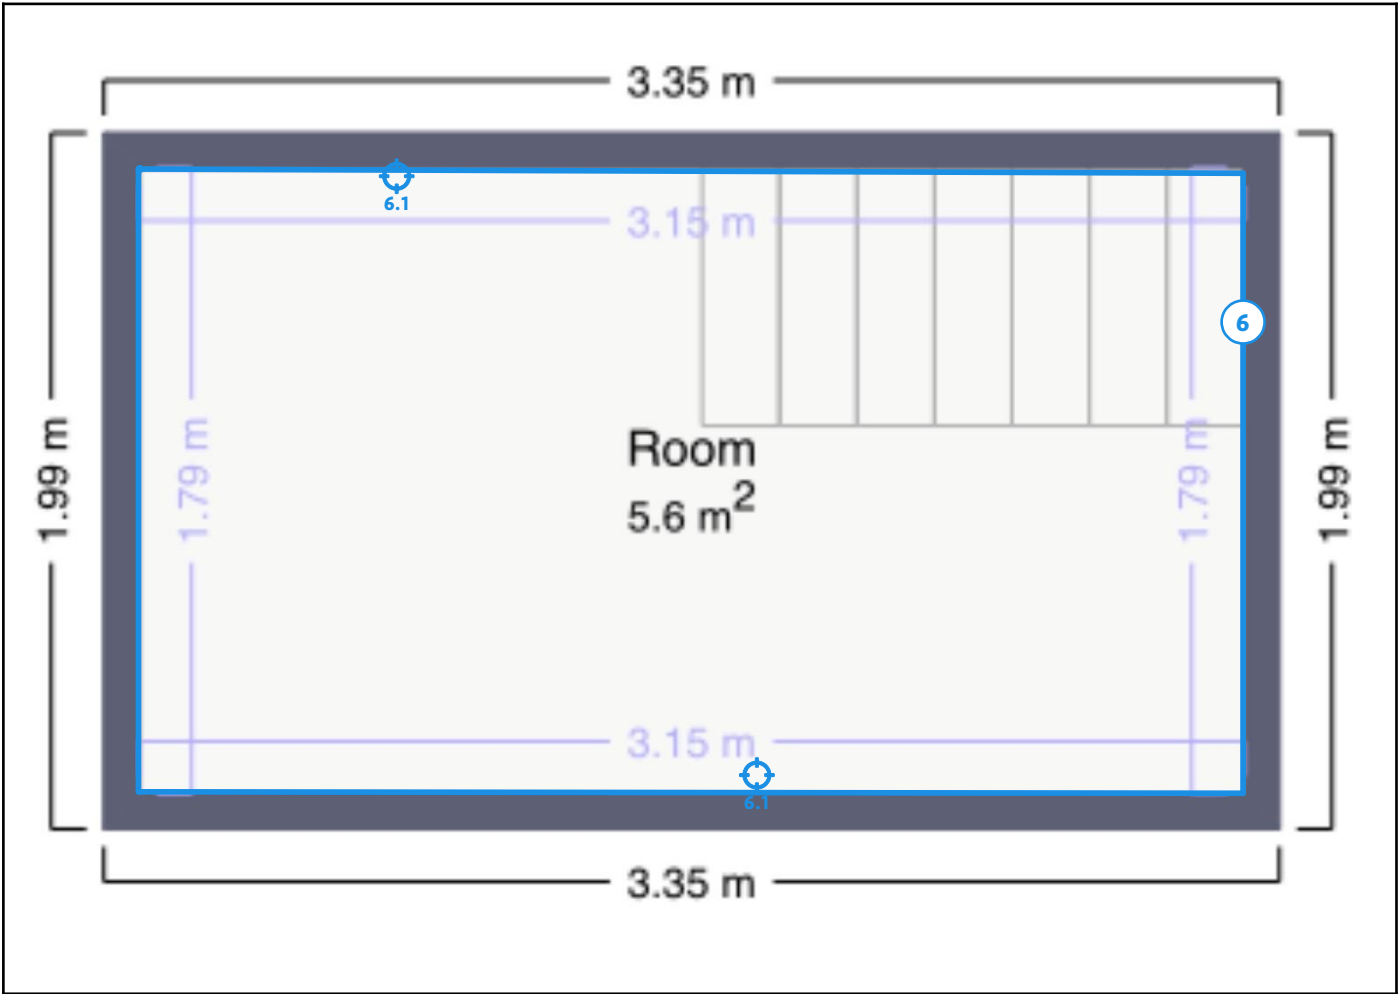
# Plan 1.1: Kelder muren

| Beschrijving | Type | Actie |
|---|---|---|
| 6.1 Code: M03 | Mengmonster | - |

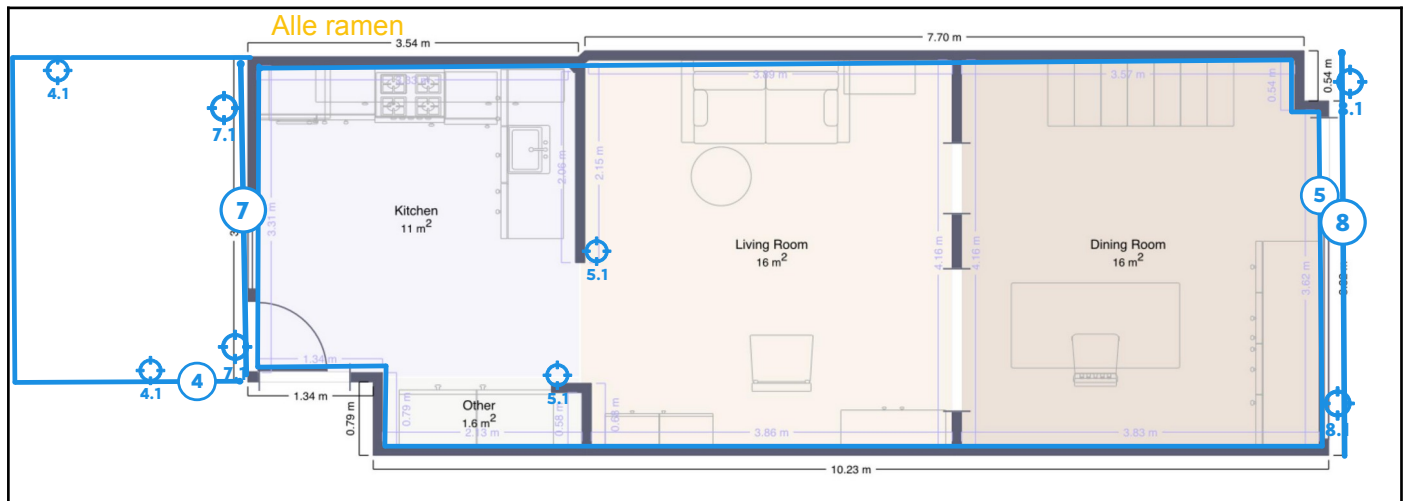
## Plan 1.2: Gelijkvloers muren

| Beschrijving | Type | Actie |
|---|---|---|
| 10. Kit aan de ramen | Overige ruimte of materiaal | - |

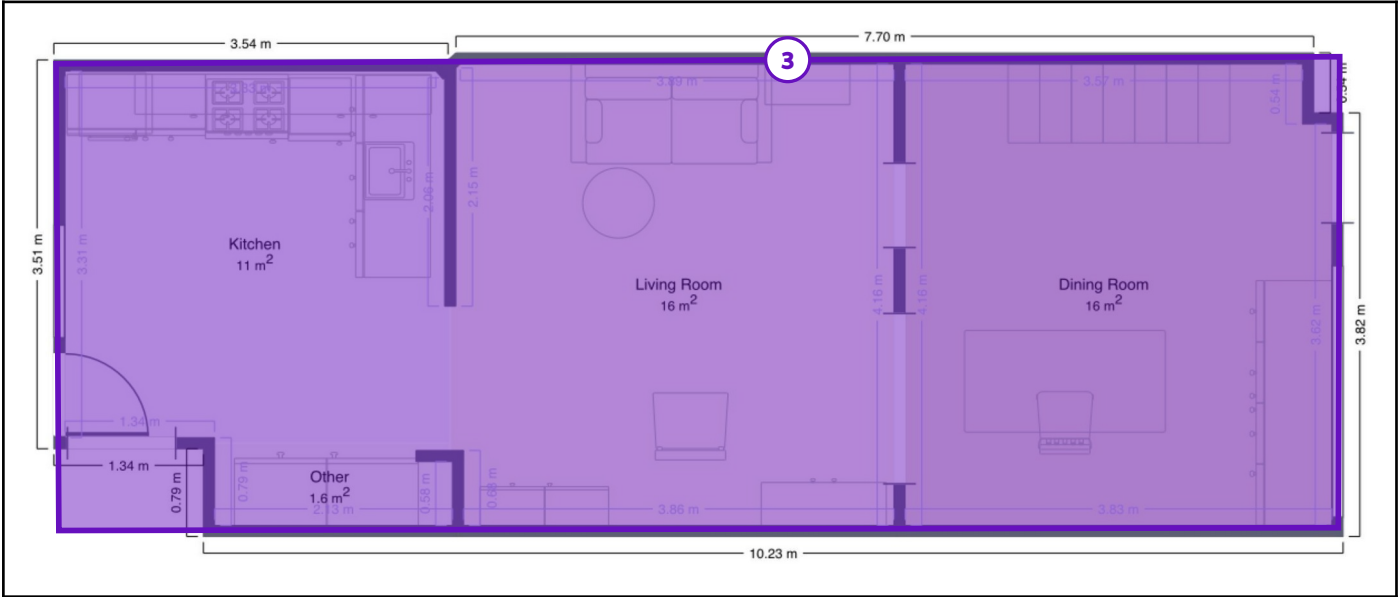
# Plan 1.3: Gelijkvloers plafond

| Beschrijving | Type | Actie |
|---|---|---|
| 3. Plafonds bestaande uit voorzetpanelen | Advies | - |

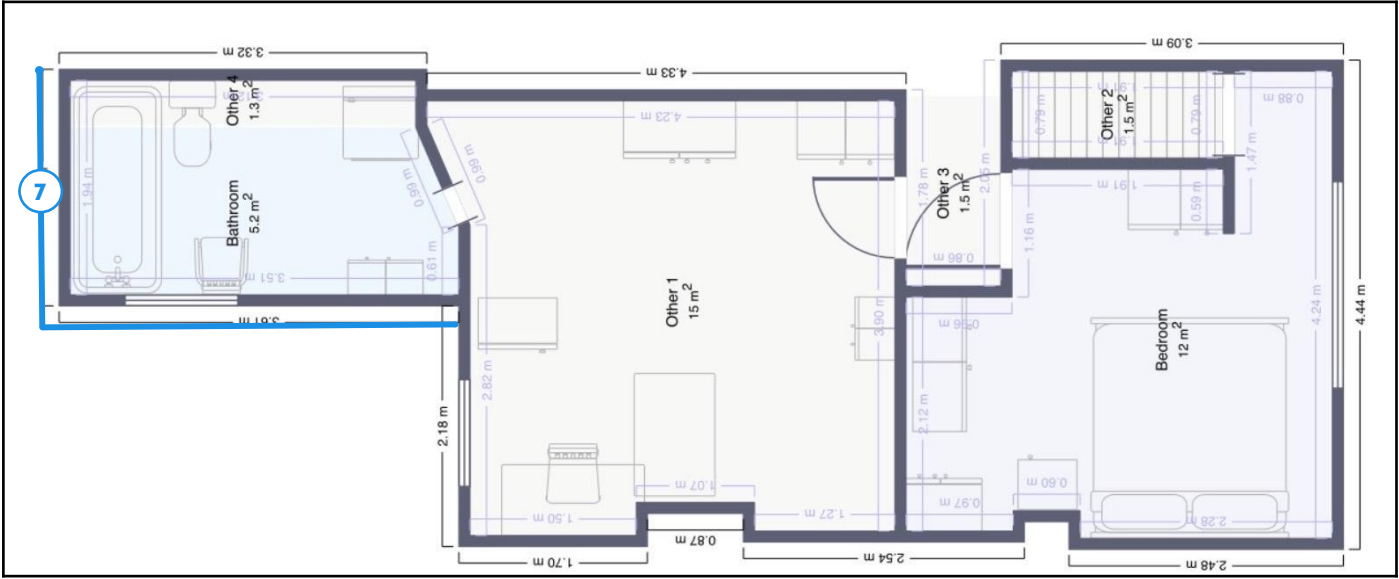
# Plan 1.4: Verdiep muren

| Beschrijving | Type | Actie |
|---|---|---|
| 7. Crepi achtergevel | Geen asbest | - |

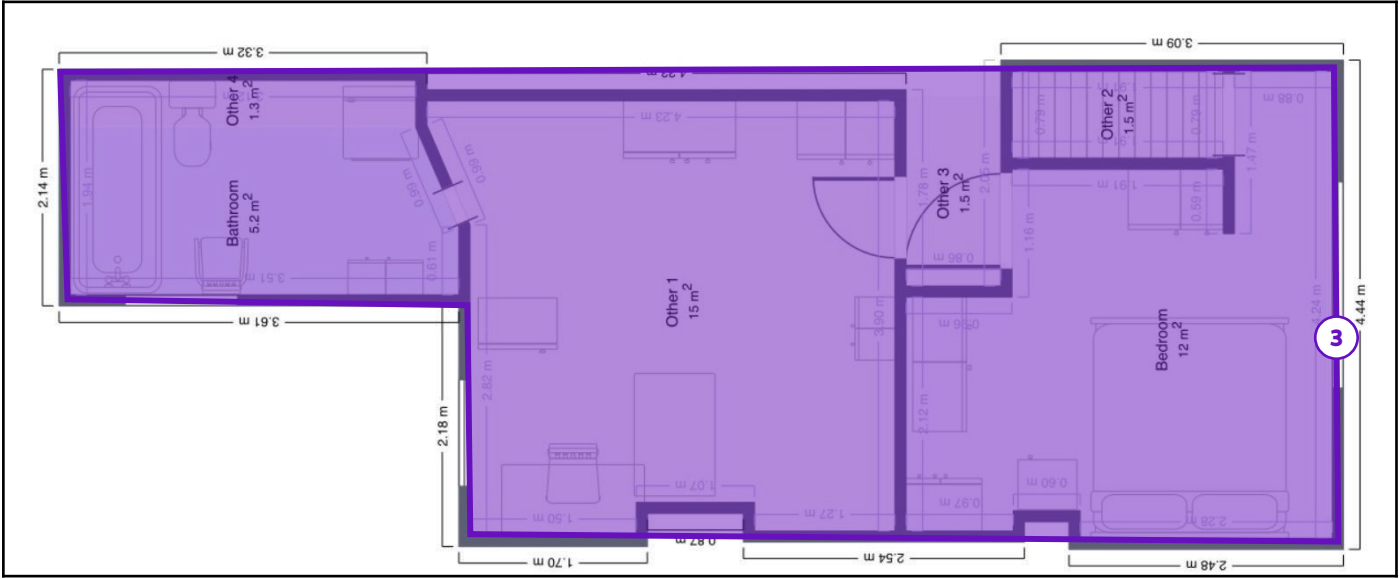
# Plan 1.5: Verdiep plafond

| Beschrijving | Type | Actie |
|---|---|---|
| 3. Plafonds bestaande uit voorzetpanelen | Advies | - |
