Asbestinventarisatetest

Scherrestraat 1A, 9320 Aalst

Attestnummer : 20260421-000476.000

Niet-asbestveilig

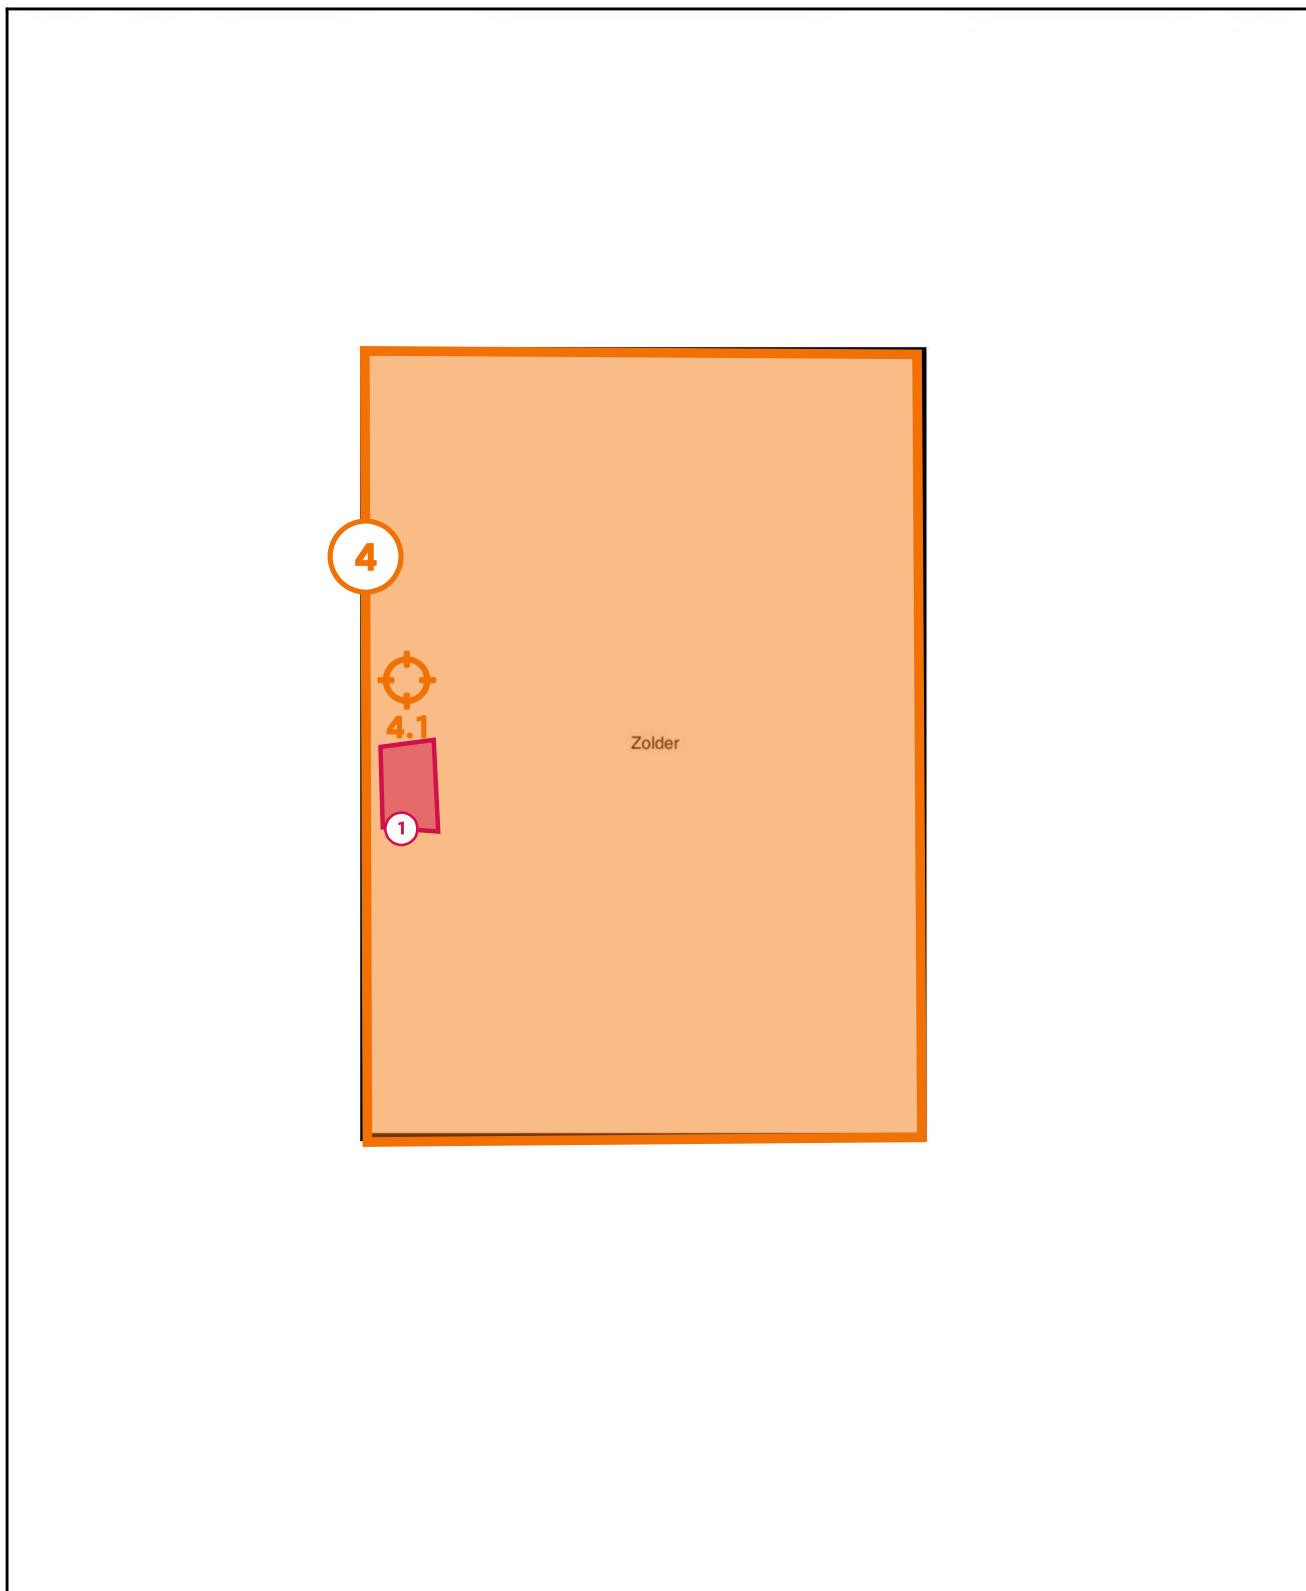
Plan 1.1: Zolder

1. Dakleien	Asbestmateriaal	Dringend verwijderen
4. Dakbedekking - Dakleien	Asbestmateriaal	Verwijderen
4.1 Code: M10	Puntmonster	-

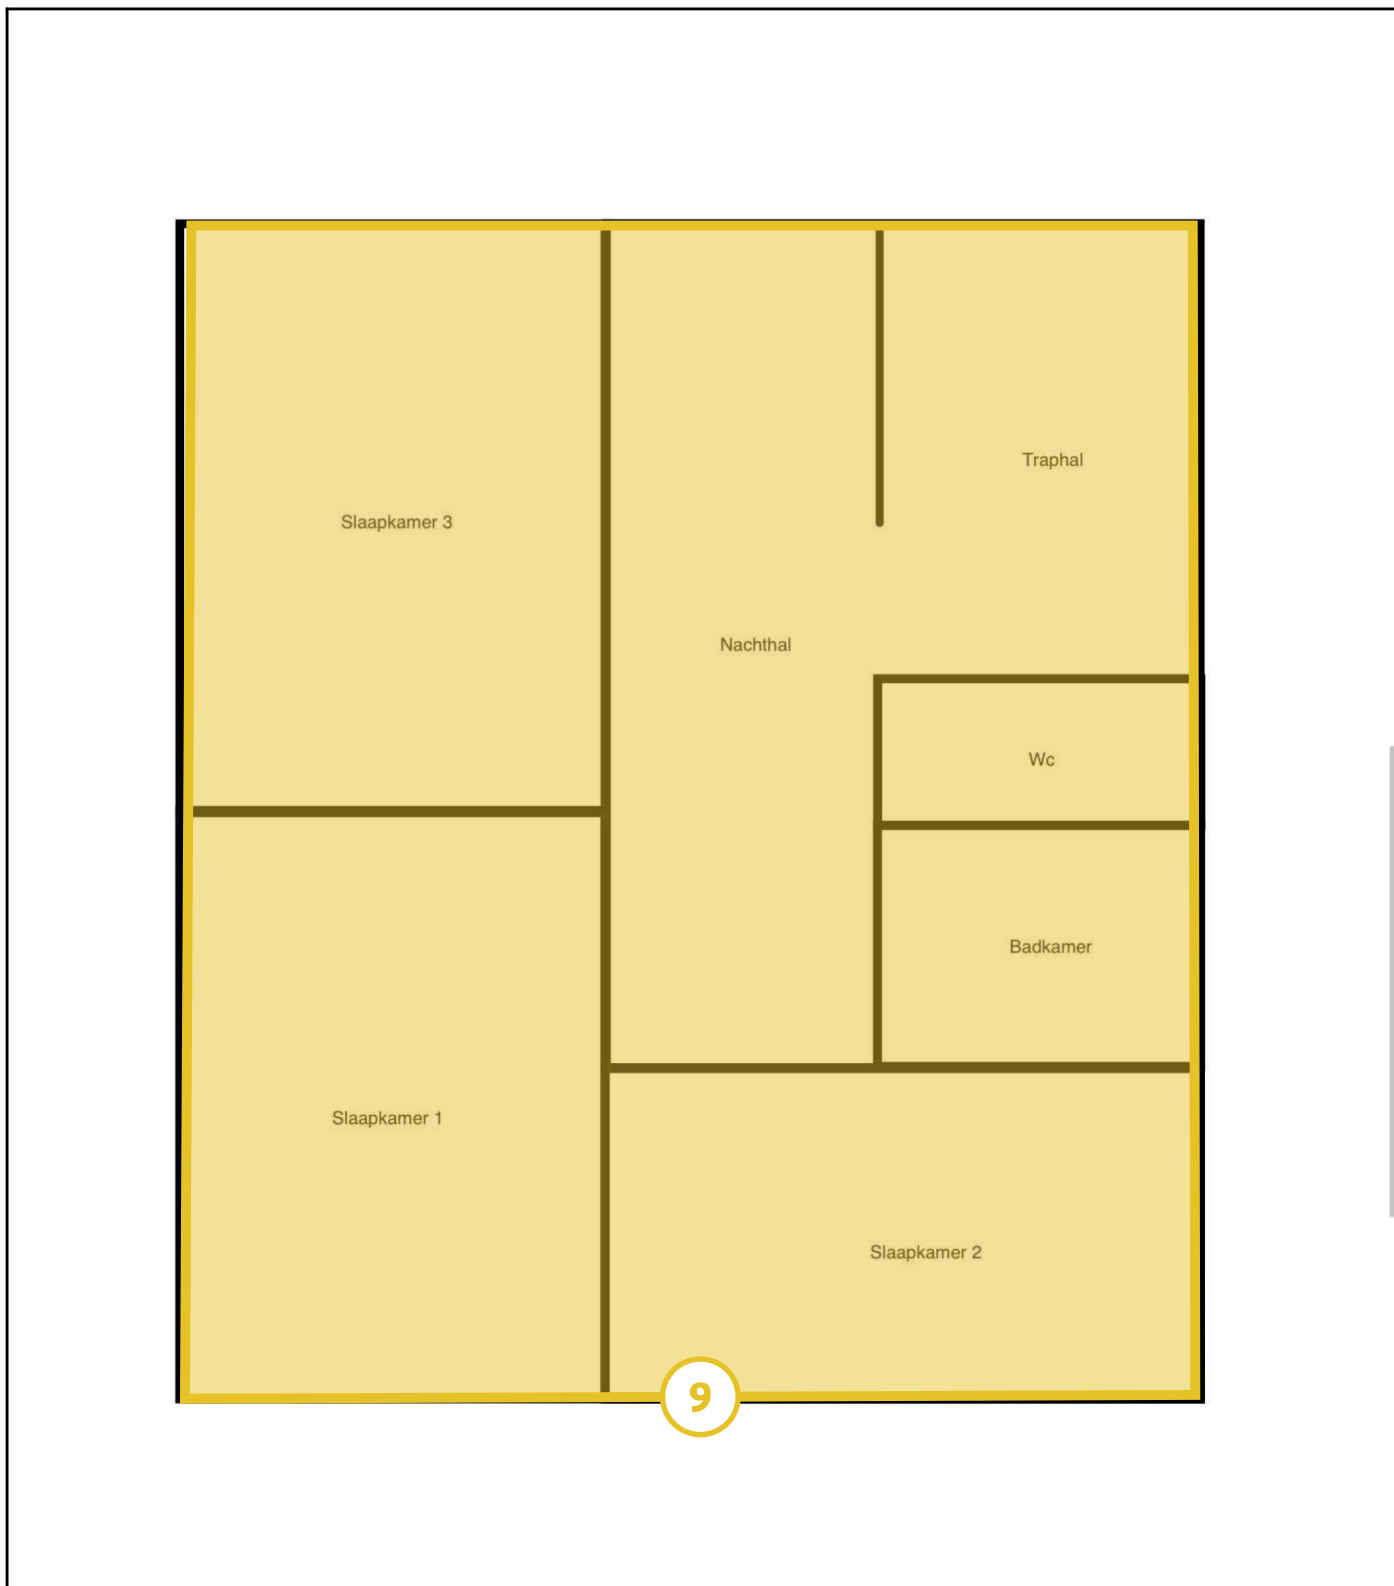
Plan 1.4: +1

9. Cementplaat plafond

Asbestmateriaal

Zorgvuldig beheren

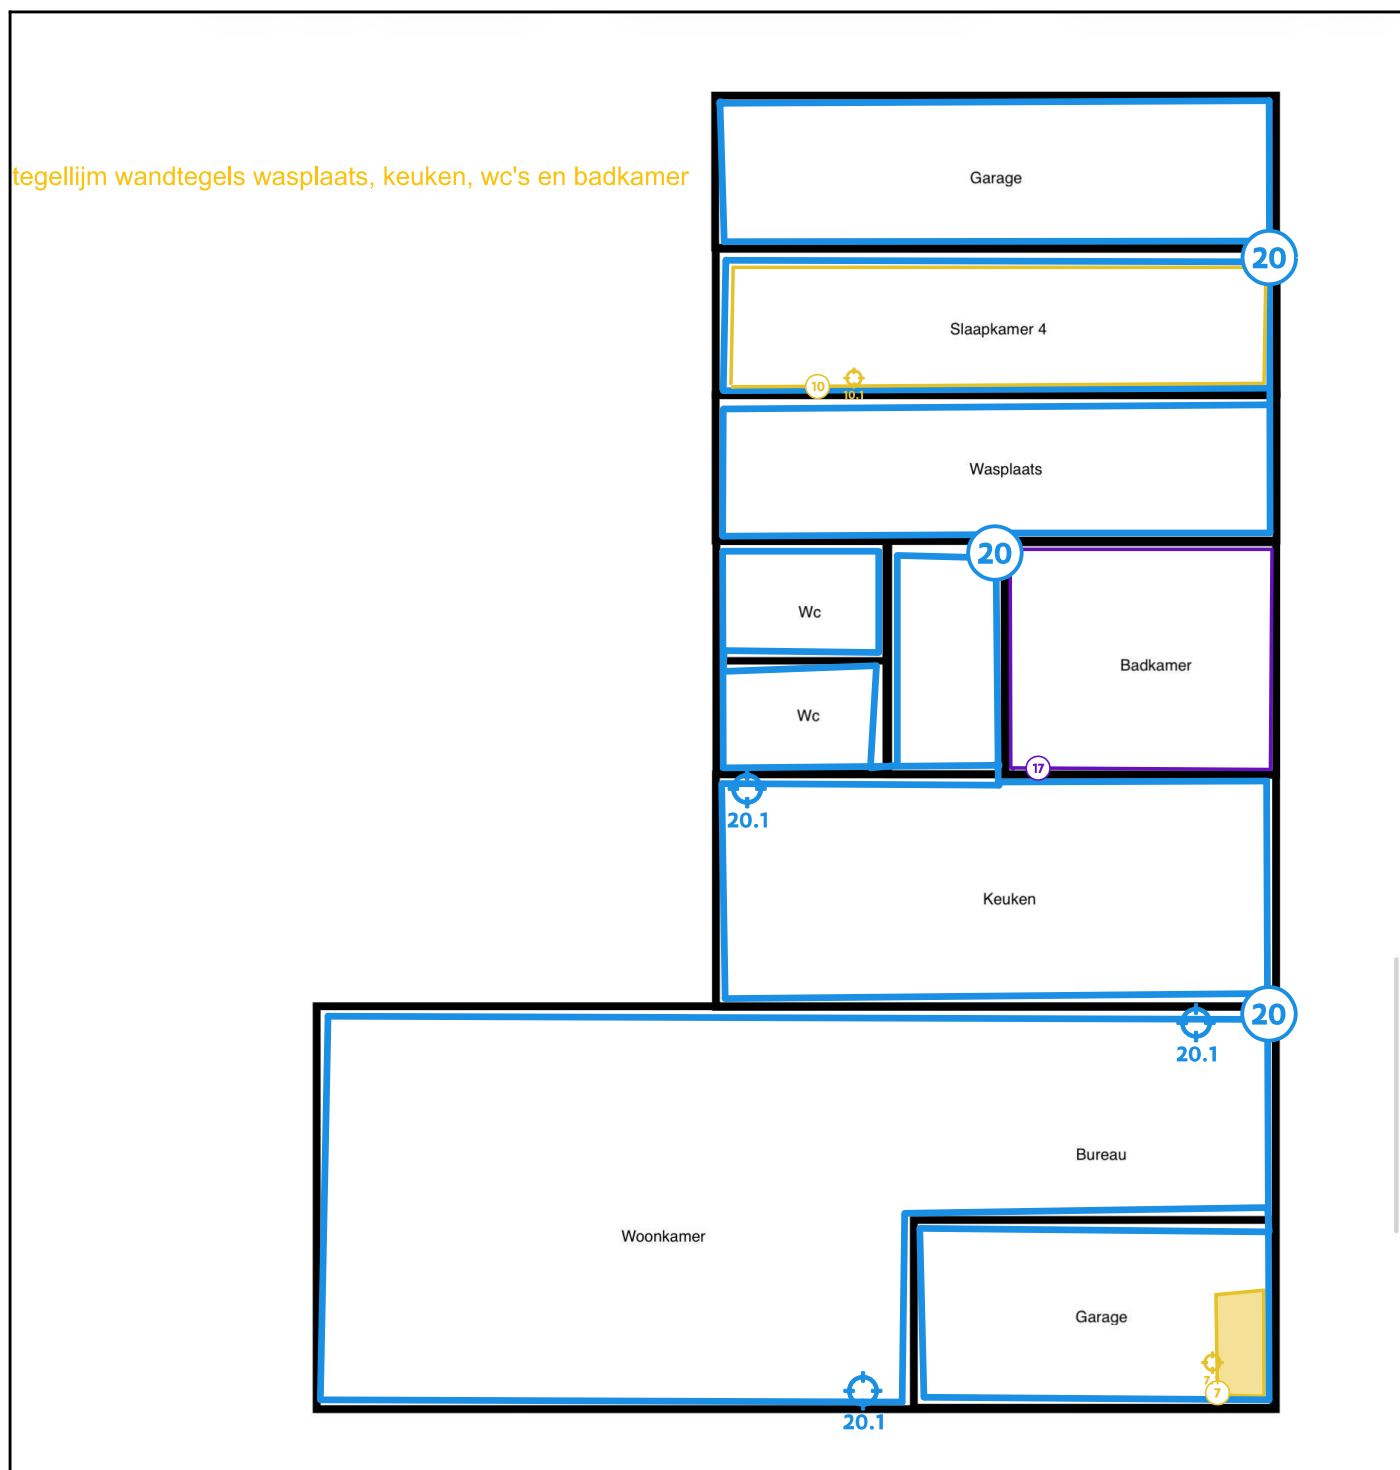
Plan 1.6: Gelijkvloers

Beschrijving	Type	Actie
7. Kast	Asbestmateriaal	Zorgvuldig beheren
7.1 Code: M04	Puntmonster	-

10. Lambrisering	Asbestmateriaal	Zorgvuldig beheren
10.1 Code: M02	Puntmonster	-
17. Tegellijm achter wandtegels & plinten	Advies	-
20. Pleisterwerk wanden	Geen asbest	-
20.1 Code: M01	Mengmonster	-

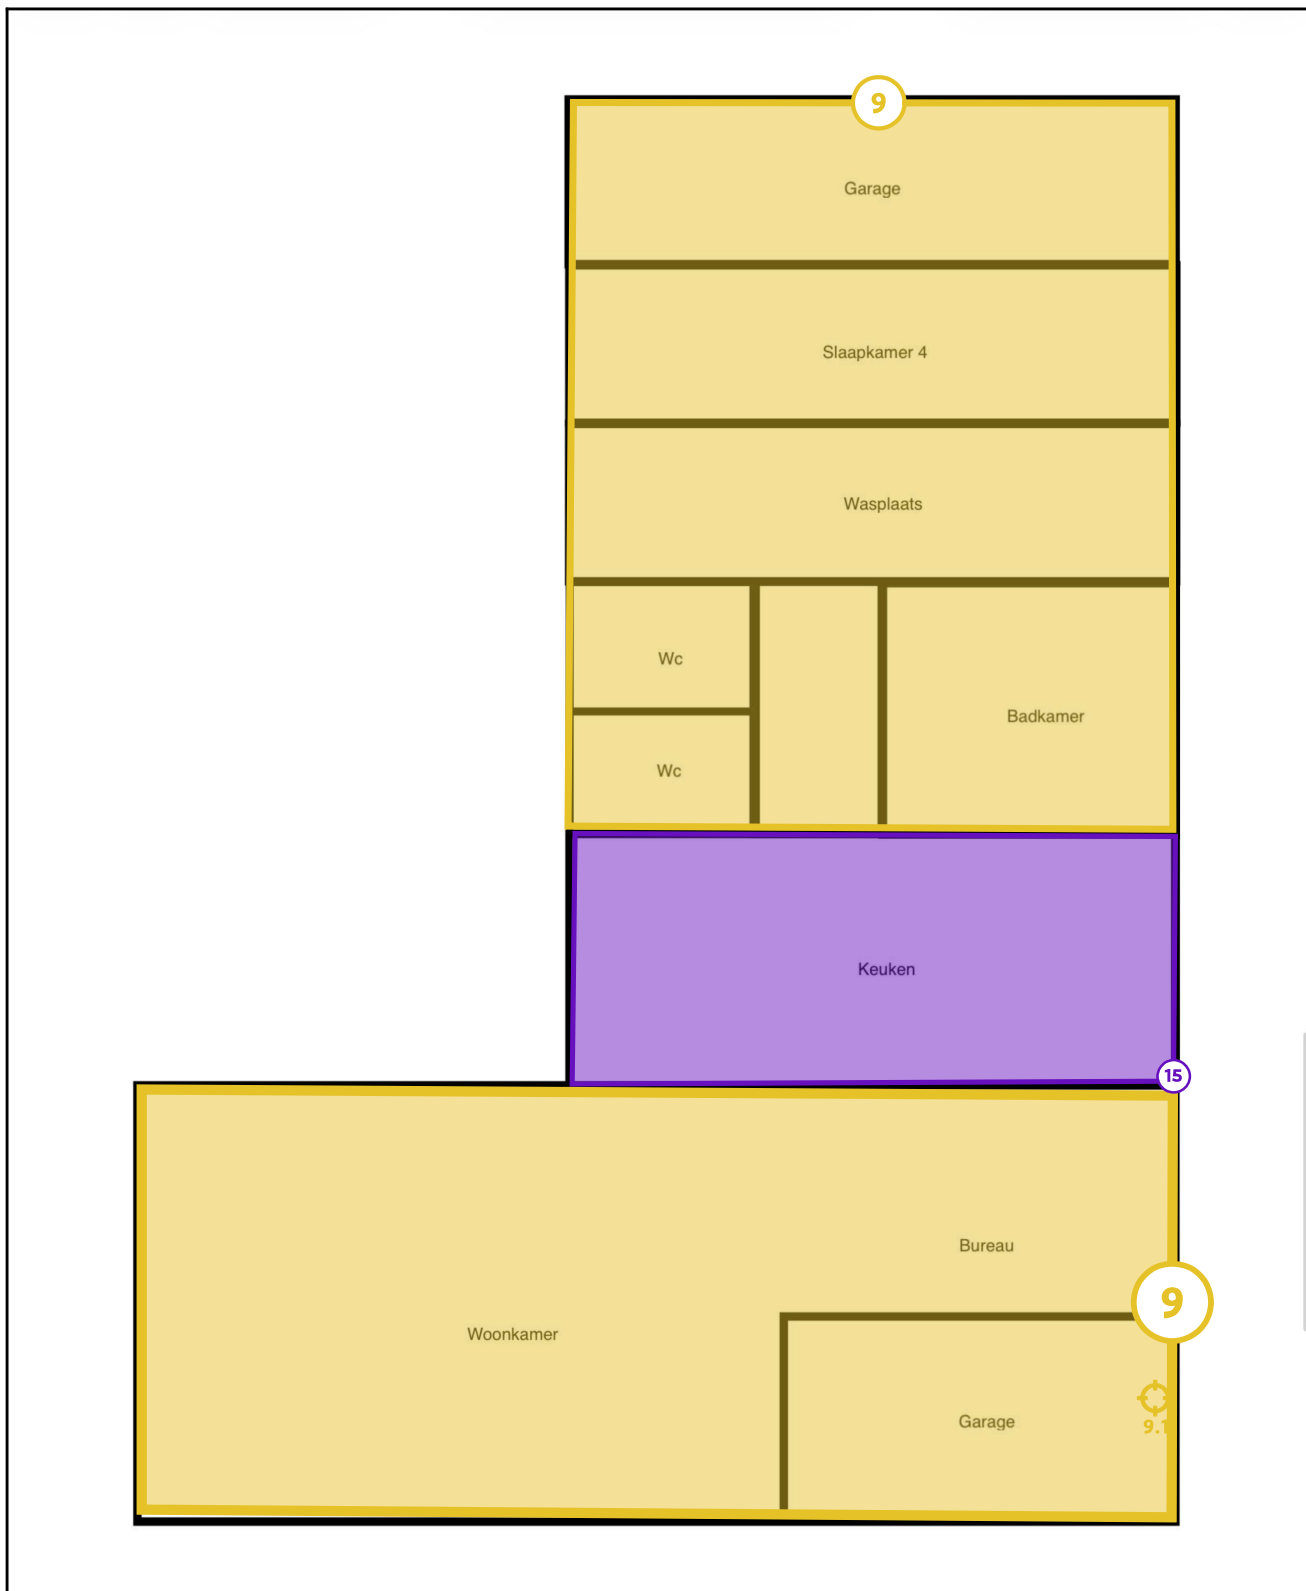
Plan 1.7: Gelijkvloers

9. Cementplaat plafond	Asbestmateriaal	Zorgvuldig beheren
9.1 Code: M03	Puntmonster	-
15. Plafondafwerking in gipskarton	Advies	-

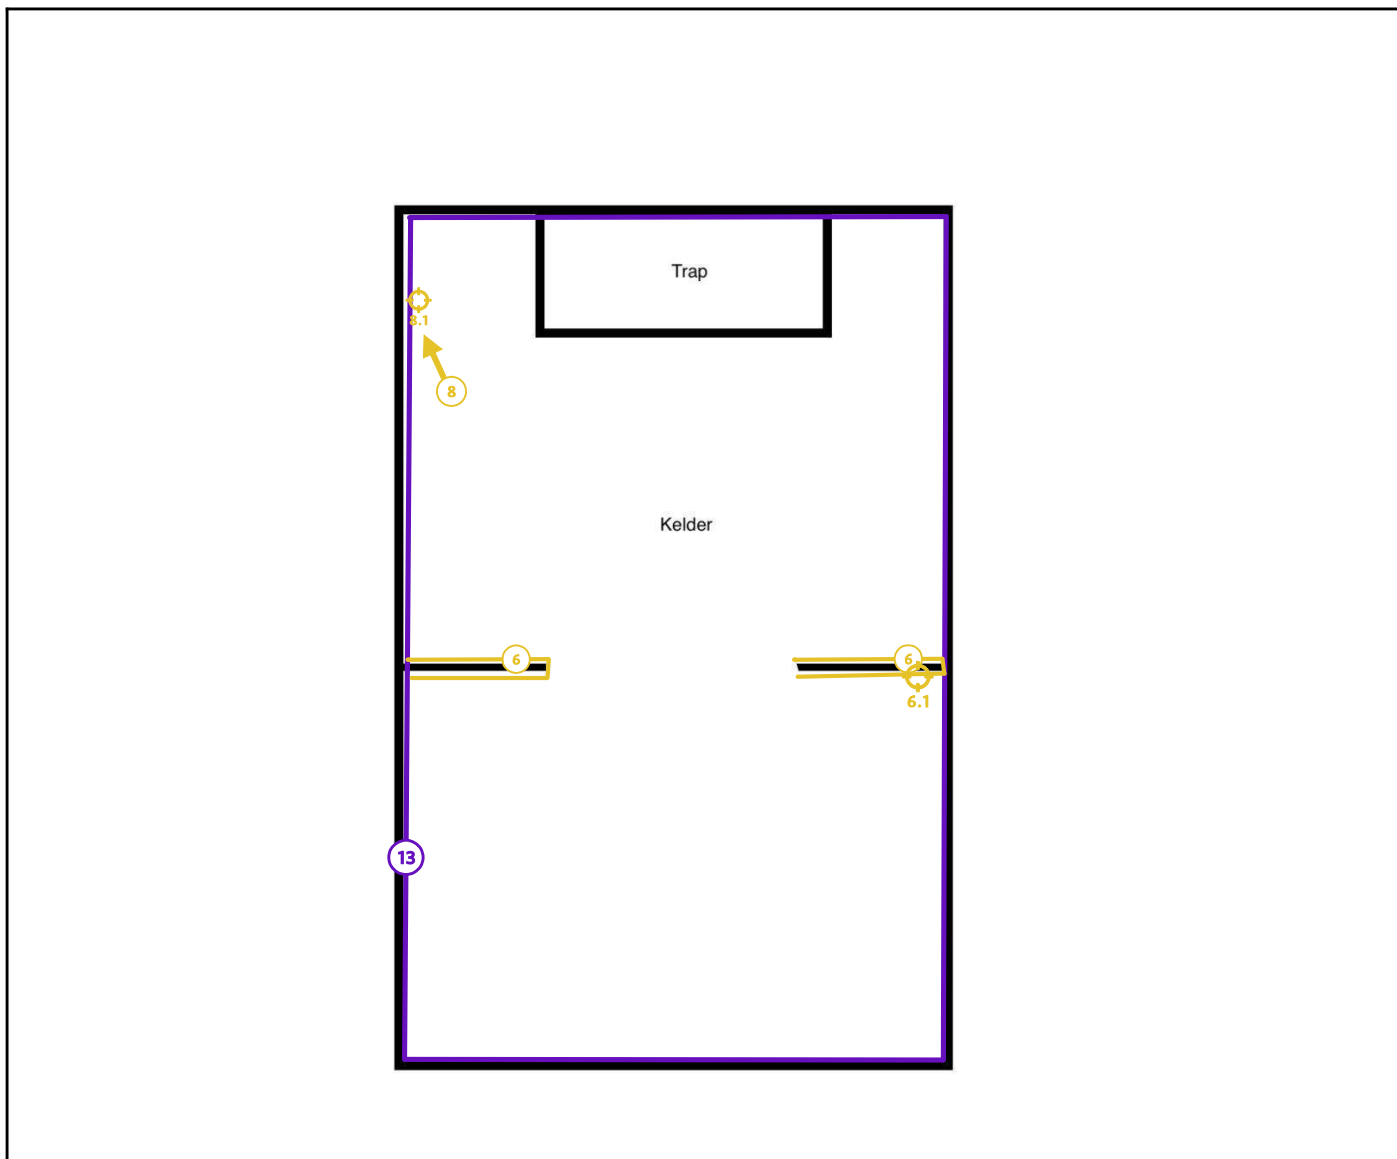
Plan 1.9: Kelder

Beschrijving	Type	Actie
6. Cementplaat kelder	Asbestmateriaal	Zorgvuldig beheren
6.1 Code: M06	Puntmonster	-
8. Cementbuis ventilatie kelder	Asbestmateriaal	Zorgvuldig beheren
8.1 Code: M05	Puntmonster	-
13. Muur zonder pleisterwerk	Advies	-

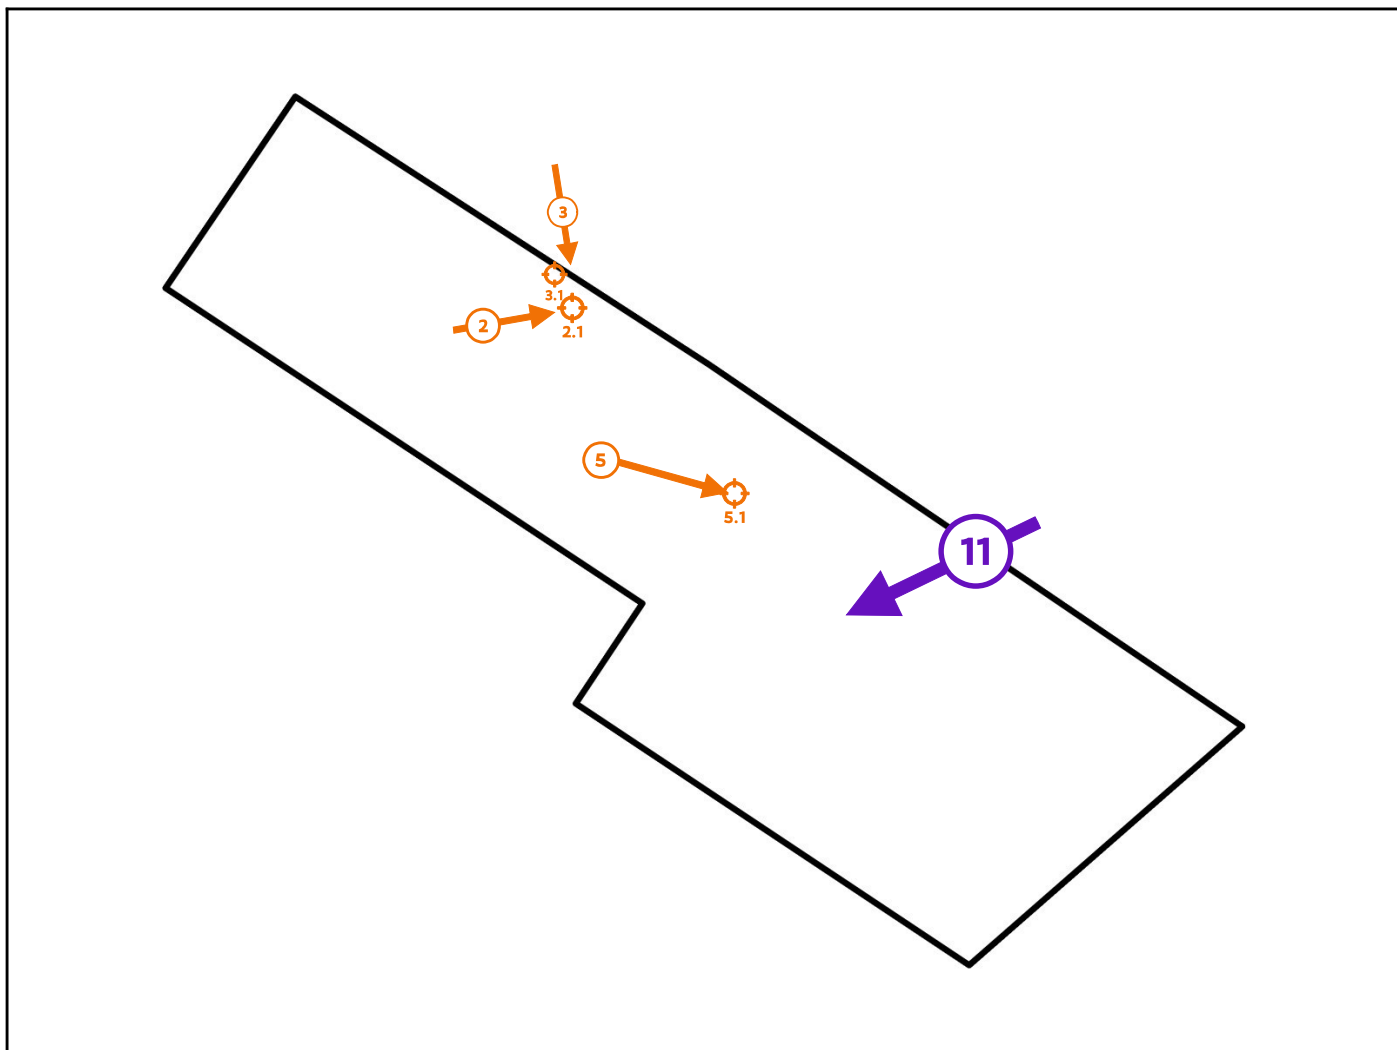
Plan 1.11: Hoofdgebouw plan

Beschrijving	Type	Actie
2. Schouwbus 'in open systeem'	Asbestmateriaal	Verwijderen
2.1 Code: M08	Puntmonster	-
3. Schouwhoed in een 'open systeem'	Asbestmateriaal	Verwijderen
3.1 Code: M07	Puntmonster	-
5. Asbestcementbuis (hemelwater)	Asbestmateriaal	Maatregelen nemen
5.1 Code: M11	Puntmonster	-
11. Binnenzijde en bovenzijde van de schouw	Beperking	-

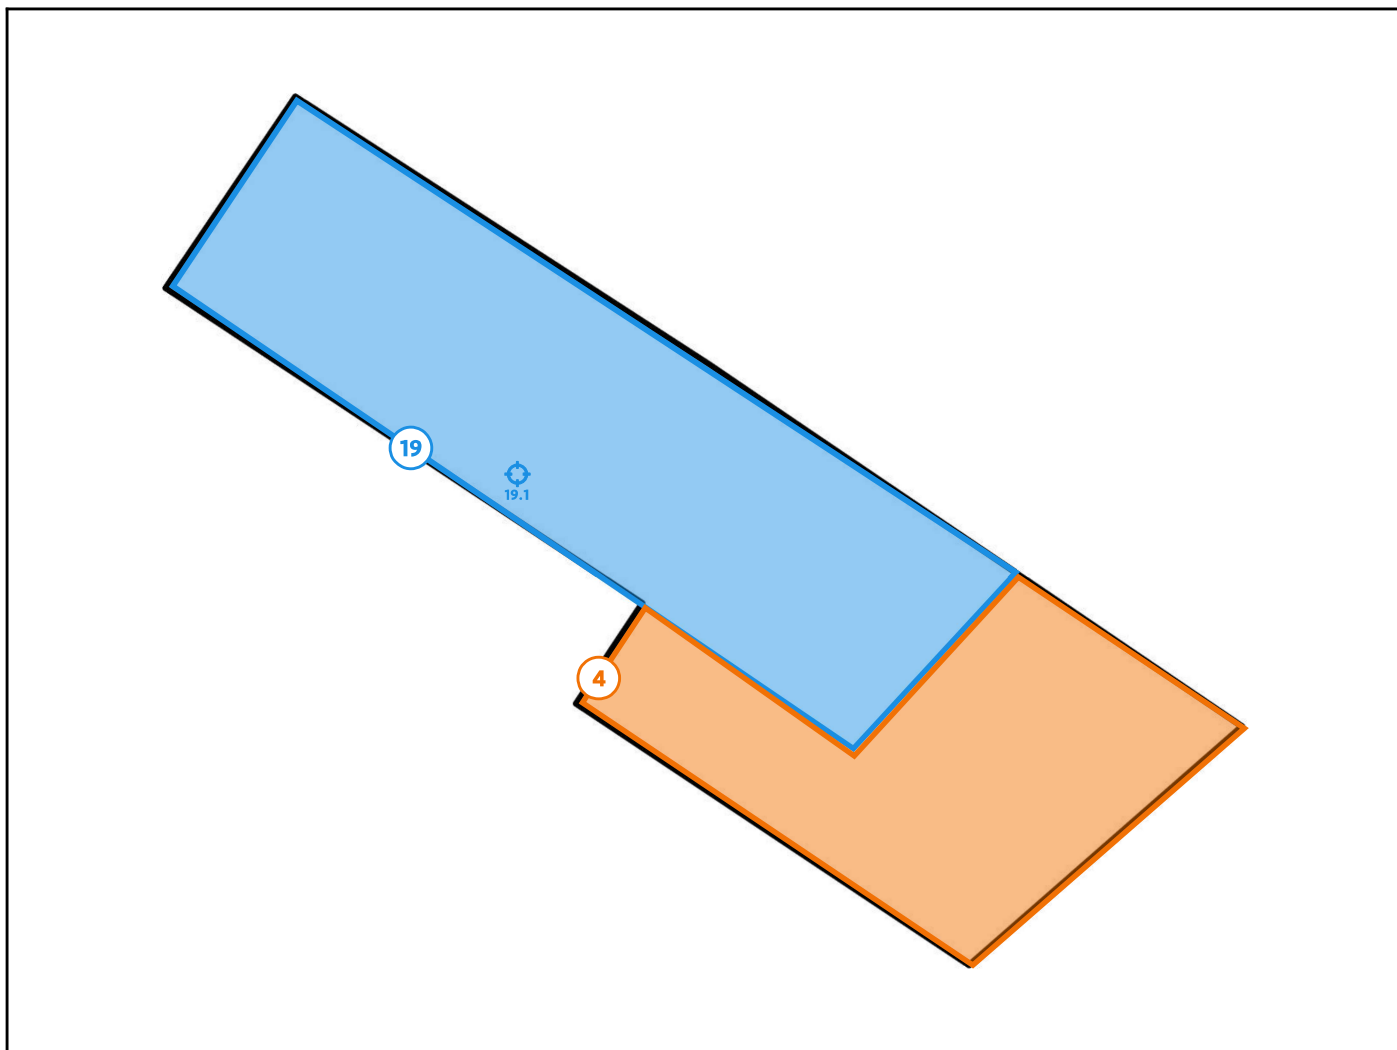
Plan 1.12: Hoofdgebouw plan

Beschrijving	Type	Actie
4. Dakbedekking - Dakleien	Asbestmateriaal	Verwijderen
19. Dakbedekking - Roofing	Geen asbest	-
19.1 Code: M09	Puntmonster	-

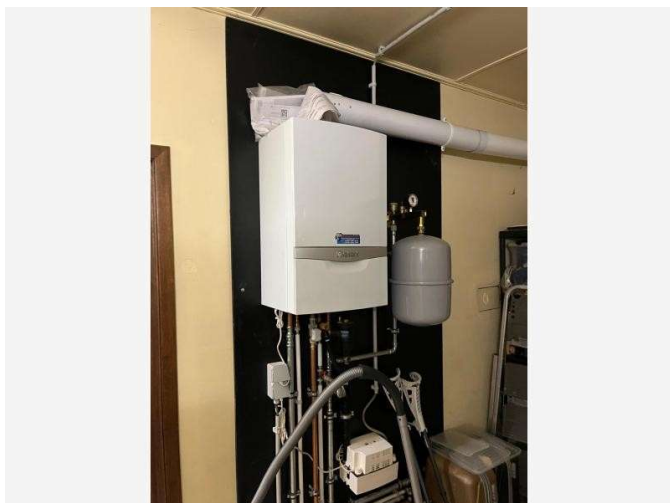
Situeringfoto

Fiche 24: Leidingisolatie - niet aanwezig
