# Asbestinventarisatetest

Pontweg 107, 9310 Aalst

Attestnummer : **20260830-000147.000**

**Asbestveilig** (maar mogelijk niet asbestvrij)

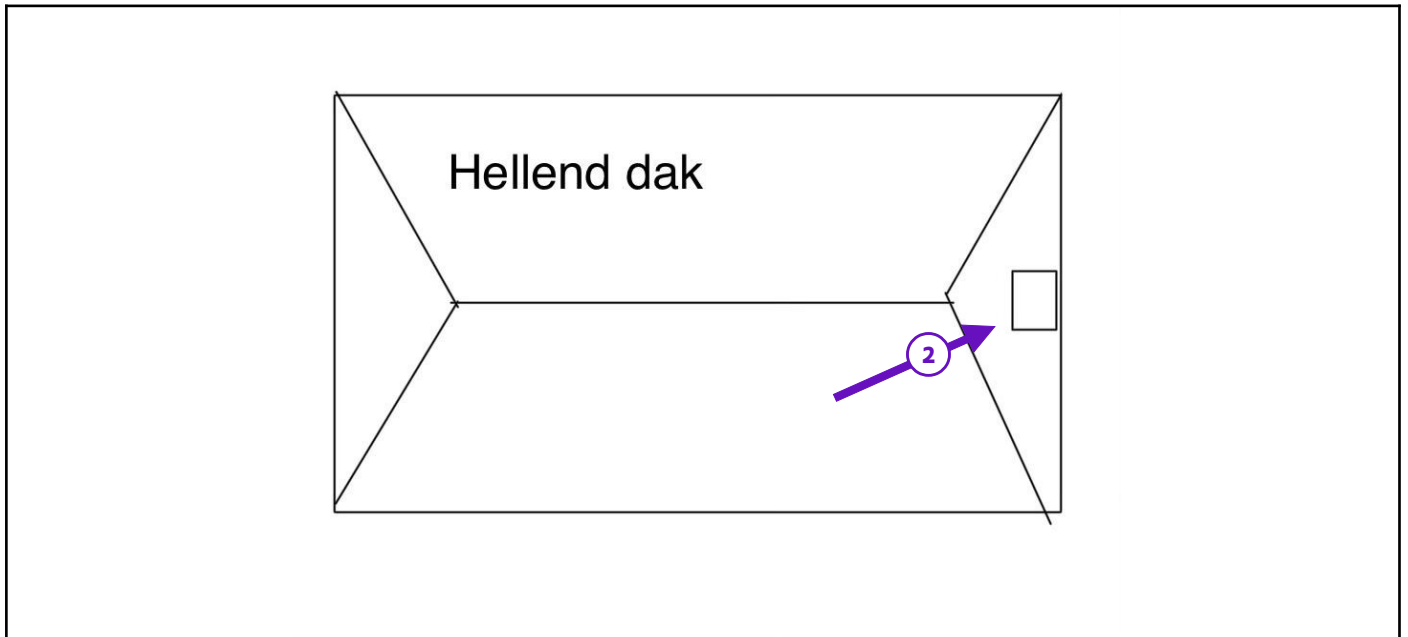
## Plan 1.14: Dak

| Beschrijving | Type | Actie |
|---|---|---|
| 2. Binnenzijde en bovenzijde van de schouw | Beperking | - |

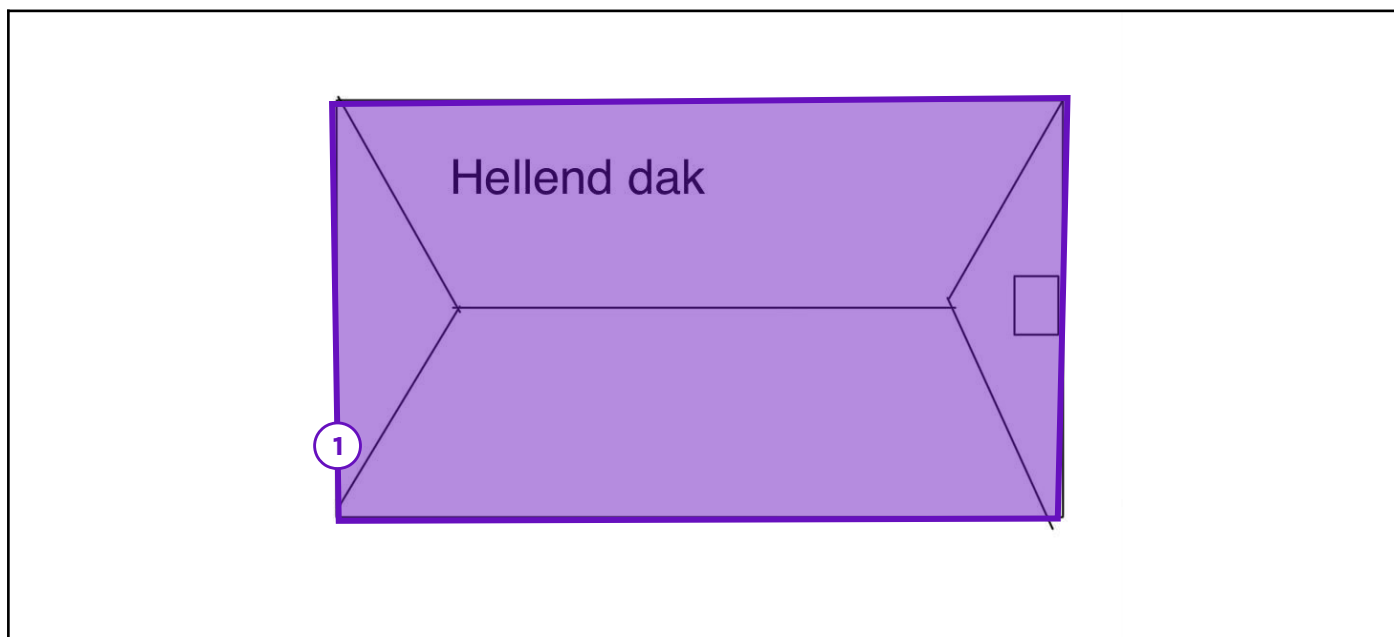
## Plan 1.15: Dak

| Beschrijving | Type | Actie |
|---|---|---|
| 1. Onderdak | Beperking | - |
