Asbestinventarisatetest

Wijerpad 7, 3910 Pelt

Attestnummer : 20260126-000439.000

Uitgegeven op : 26.01.2026

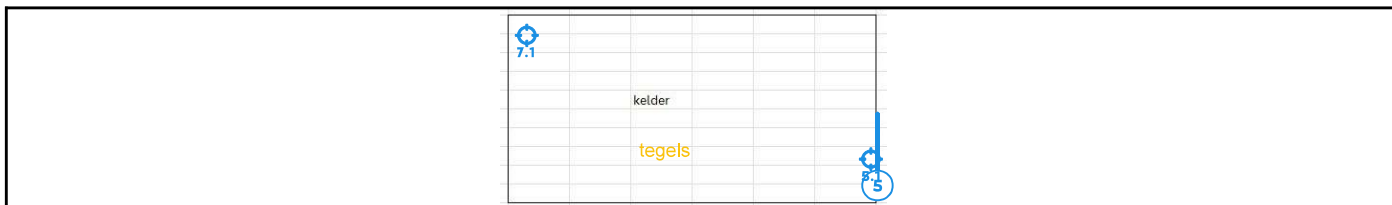
Plan 1.1: kelder

Beschrijving	Type	Actie
5. wandtegel kelder	Geen asbest	-
5.1 Code: 002- VAND - WANDTEGEL:	Puntmonster	-
7. vloertegel	Geen asbest	-
7.1 Code: 004 - VAND- VLOERTEGEL:	Puntmonster	-

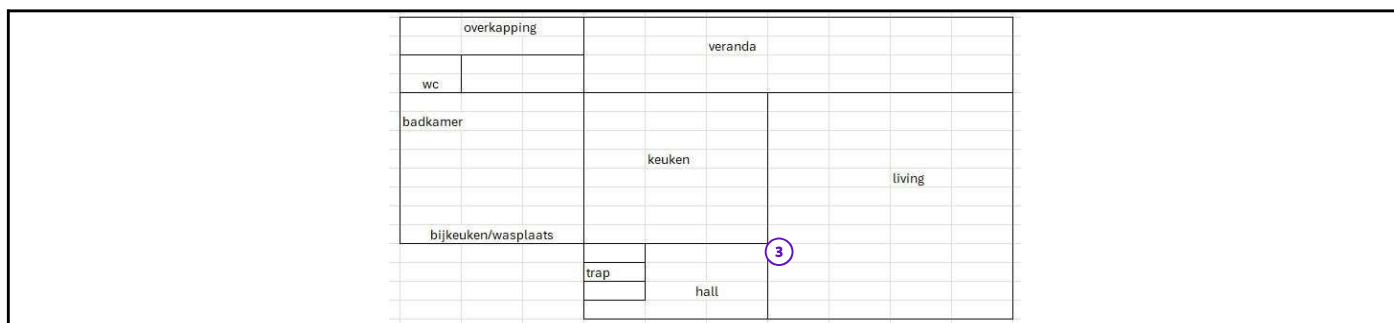
Plan 1.2: glv

Beschrijving	Type	Actie
3. koord kachel	Advies	-

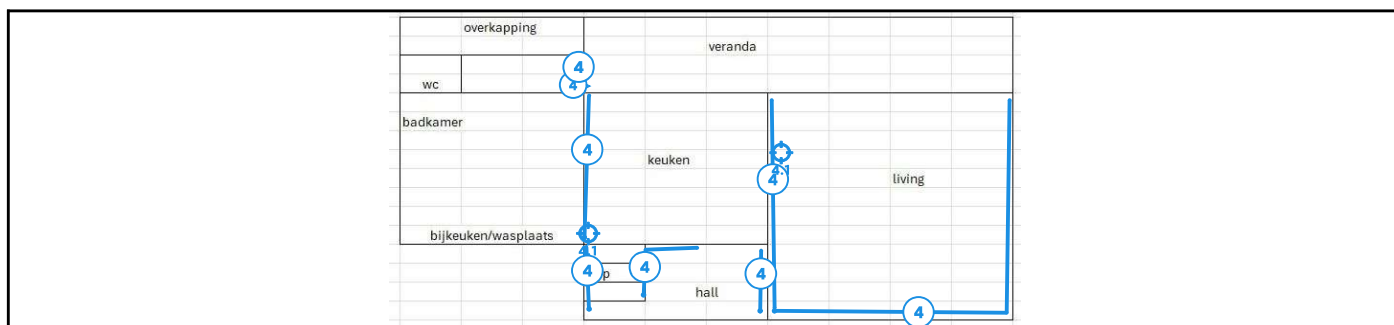
Plan 1.3: glv pleisterwerk

Beschrijving	Type	Actie
4. pleisterwerk wanden	Geen asbest	-
4.1 Code: 001 - VAND- MM	Mengmonster	-

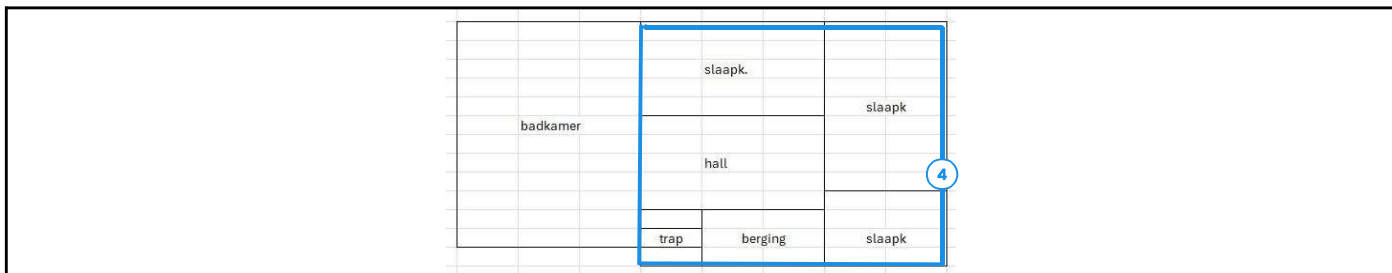
Plan 1.4: plan V1

Beschrijving	Type	Actie
4. pleisterwerk wanden	Geen asbest	-

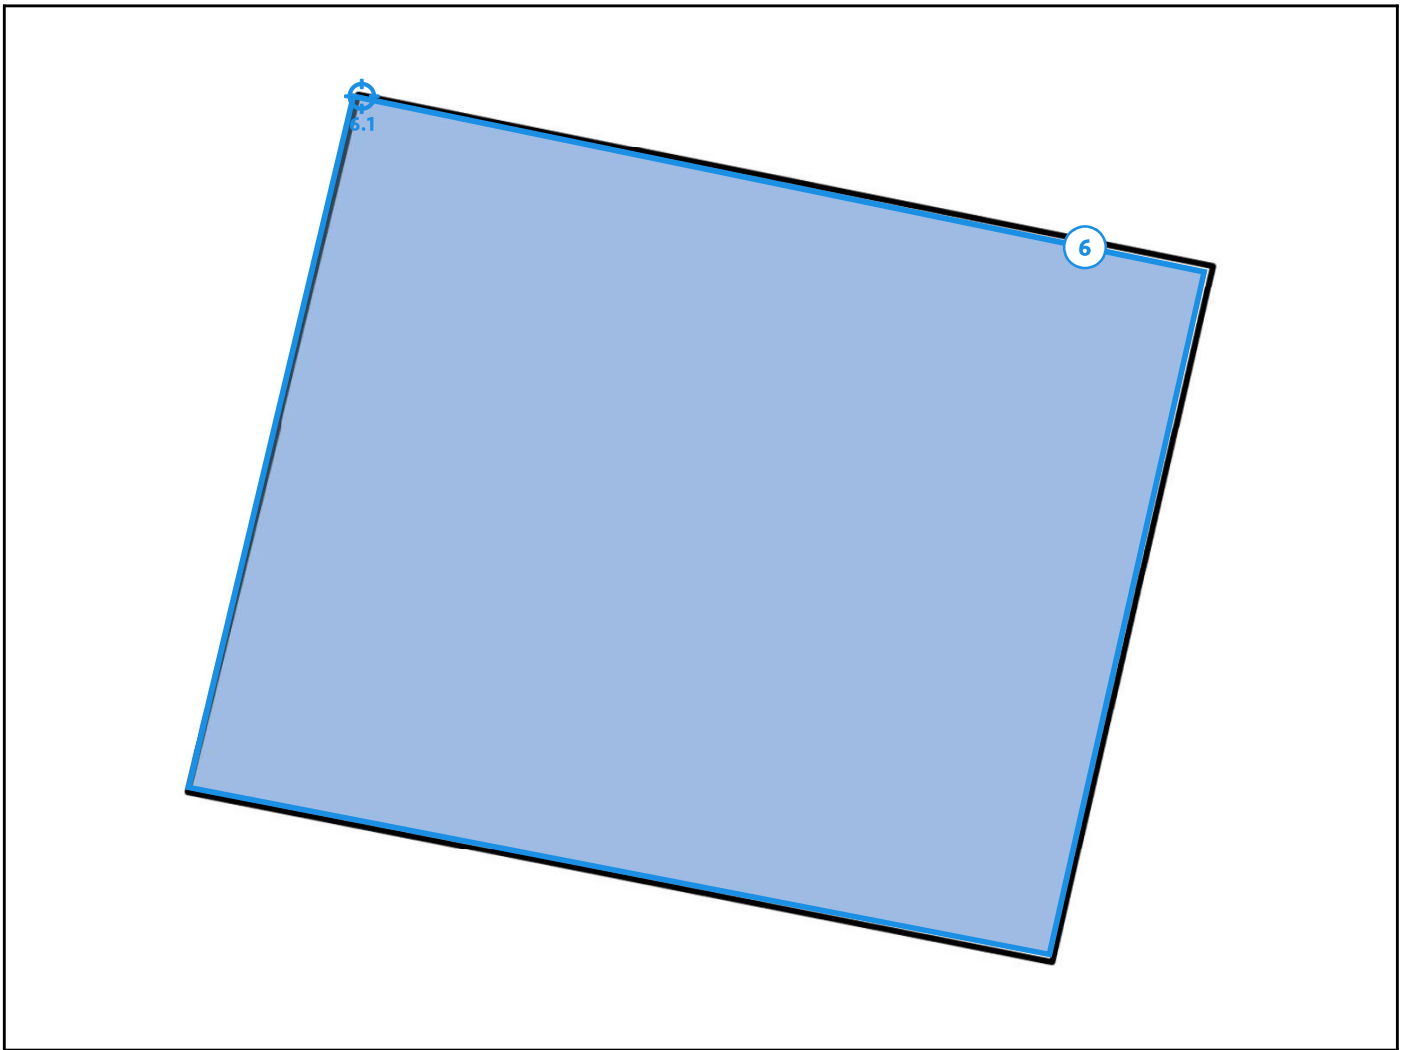
Plan 3.1: tuinhuis plan

Beschrijving	Type	Actie
6. roofing tuinhuis	Geen asbest	-
6.1 Code: 003 - VAND- ROOFING	Puntmonster	-

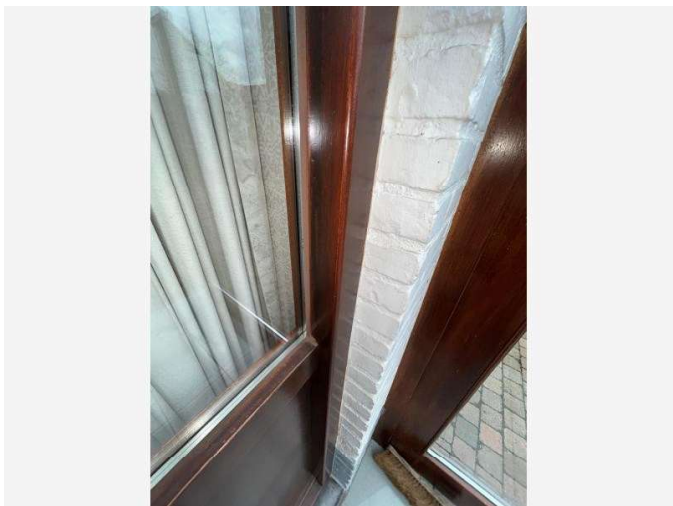
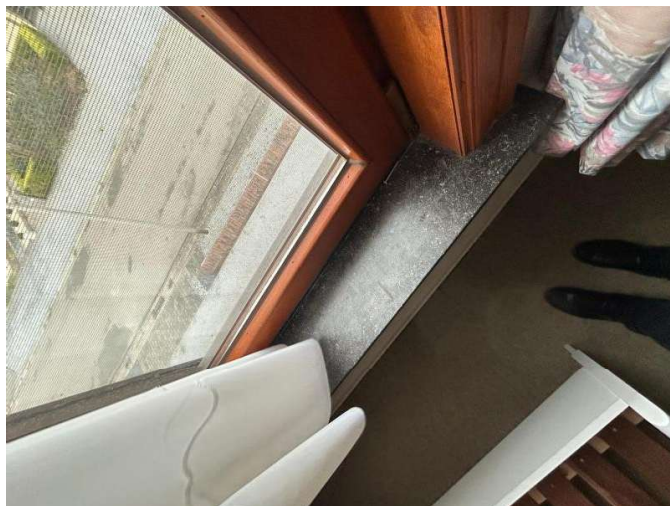
Beschrijving	Notitie	Terug te vinden op plannen
Fiche 8: Materialen van rookgaskanalen	-	Plan 1.5: plan dak
Fiche 9: Afdichtingsmateriaal (mastiek, kit, ...) aan schrijnwerk	de kit is flexibel en niet asbestverdacht.	-
Fiche 10: Materialen aan de stookketel (dichtingen, isolerend materiaal, ...)	geen verdachte materialen aan de stookketel.	-
Fiche 11: onderdak	onderdak zijn houtvezelplaten en is niet asbestverdacht.	Plan 1.5: plan dak
