Asbestinventarisatetest

Schoolstraat 12/2, 3910 Pelt

Attestnummer : 20260511-000271.000

Zone 1: appartement bus 2

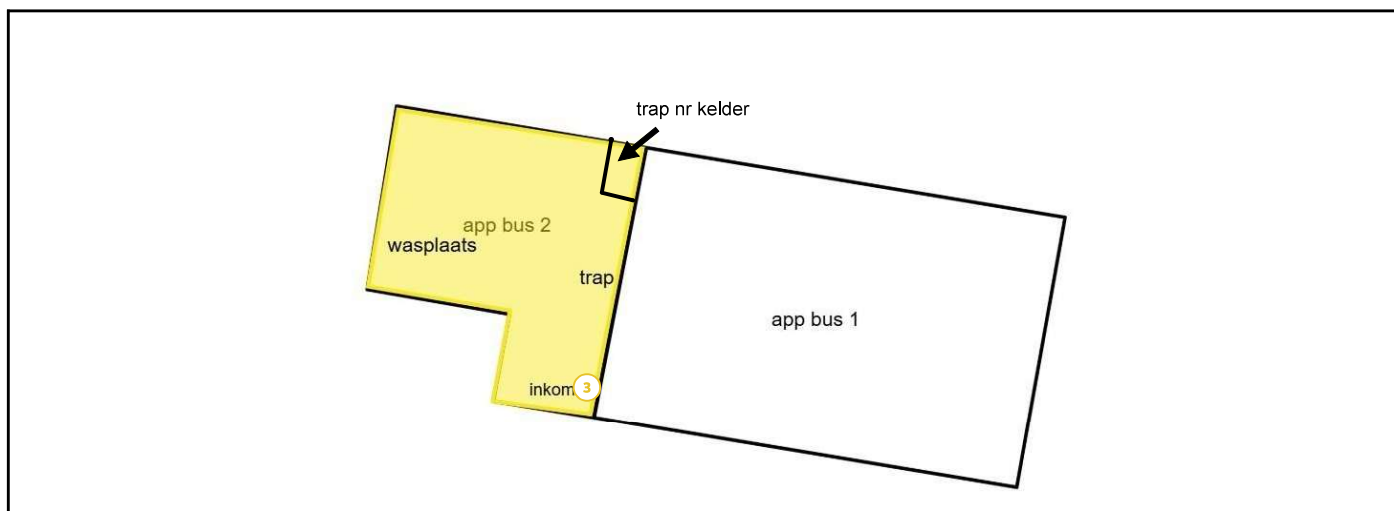
Plan 1.1: plan 0

Beschrijving	Type	Actie
3. meter in bakeliet	Asbestmateriaal	Zorgvuldig beheren

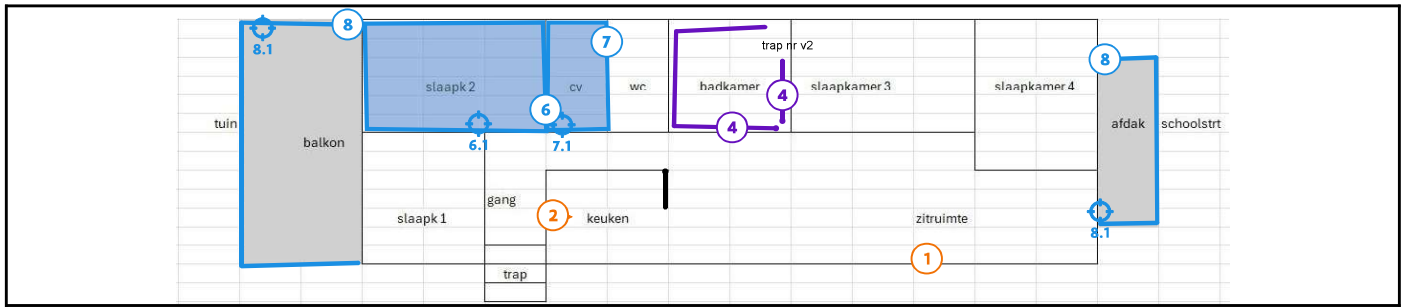
Plan 1.2: plan v1

Beschrijving	Type	Actie
1. draaiknop verwarming	Asbestmateriaal	Verwijderen
2. coating spoelbak	Asbestmateriaal	Verwijderen
4. lijmlaag wandtegels	Advies	-
6. Vinyl slaapkamer	Geen asbest	-
6.1 Code: 002 - vinyl K2:	Puntmonster	-
7. vinylvloer - CV ketel	Geen asbest	-
7.1 Code: 003 - vinyl CV:	Puntmonster	-
8. roofing aan de terrassen	Geen asbest	-
8.1 Code: MM 001 - roofing:	Mengmonster	-

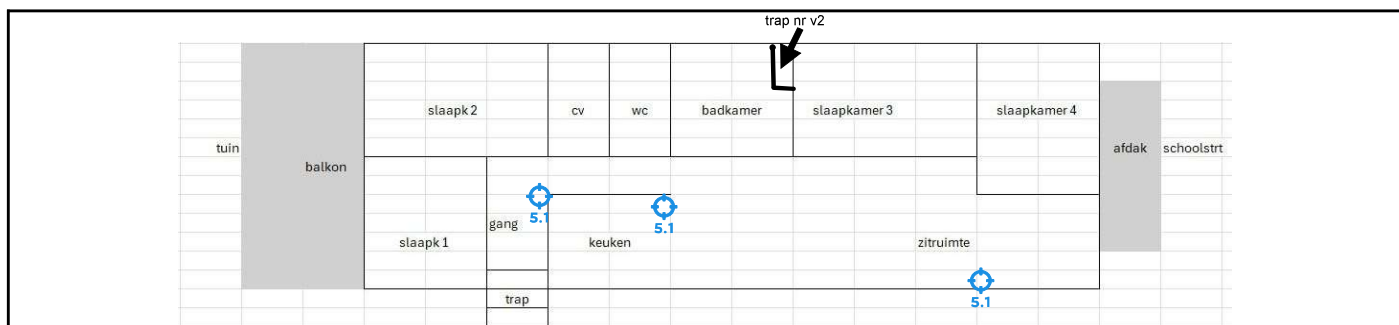
Plan 1.3: plan v1 pleisterwerk

Beschrijving	Type	Actie
5. pleisterwerk wanden	Geen asbest	-
5.1 Code: 004 - MM pleister wand:	Mengmonster	-

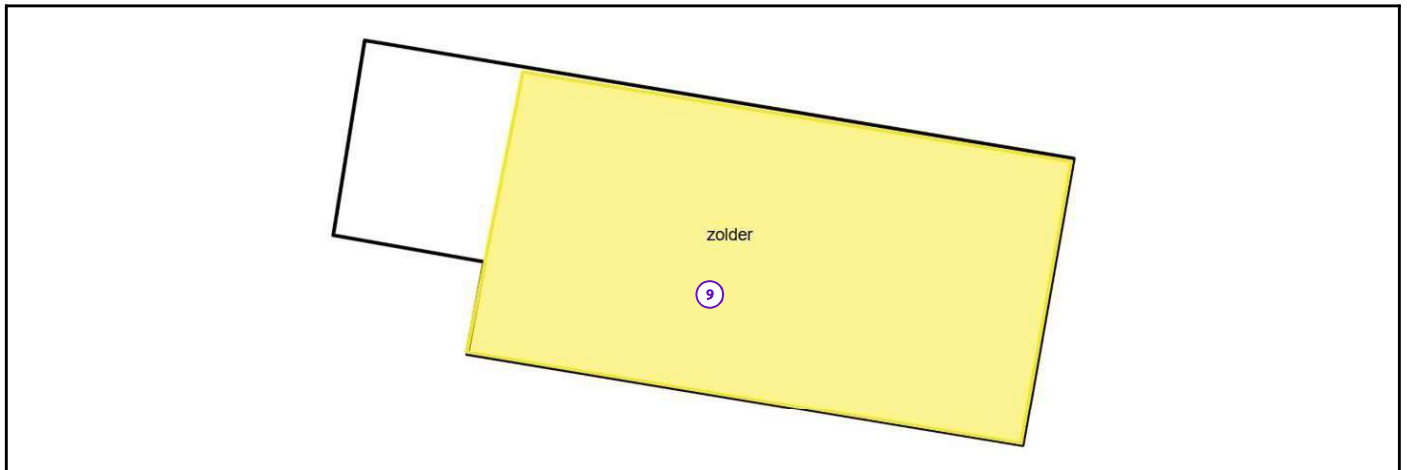
Plan 1.4: plan zolder

Beschrijving	Type	Actie
9. Materialen onder de dakbedekking (onderdak, ...)	Overige ruimte of materiaal	-

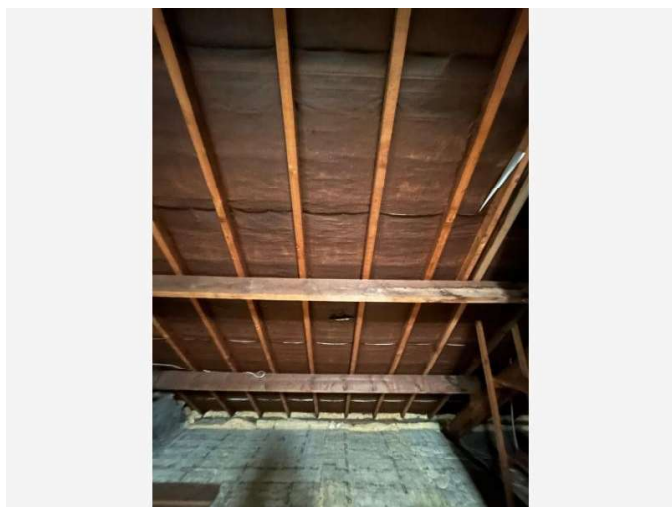
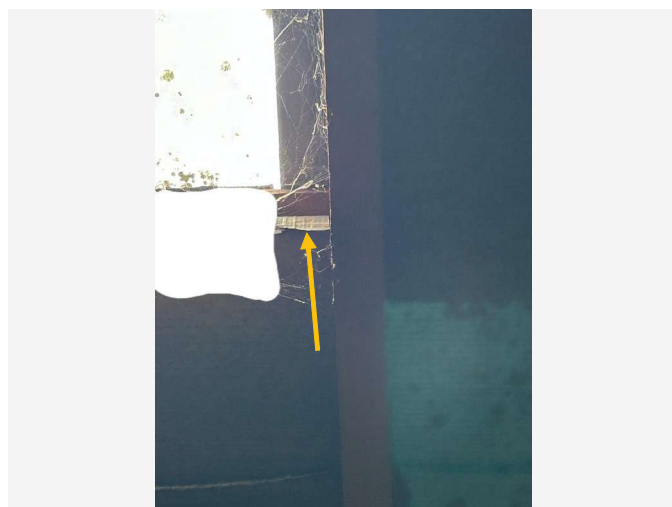
Beschrijving	Notitie	Terug te vinden op plannen
Fiche 9: Materialen onder de dakbedekking (onderdak, ...)	het dak behoort tot de gemeenschappelijke delen dus ook het onderdak. Bij controle is er vastgesteld dat er geen verdacht onderdak aanwezig is. Dit is een onderdakfolie.	Plan 1.4: plan zolder
Fiche 10: Afdichtingsmateriaal (mastiek, kit, ...) aan schrijnwerk	alle kits zijn geïnspecteerd (zowel deze aan de ramen als aan het schrijnwerk) deze zijn flexibel en dus niet verdacht.	-
Fiche 11: Materialen aan de stookketel (dichtingen, isolerend materiaal, ...)	-	-

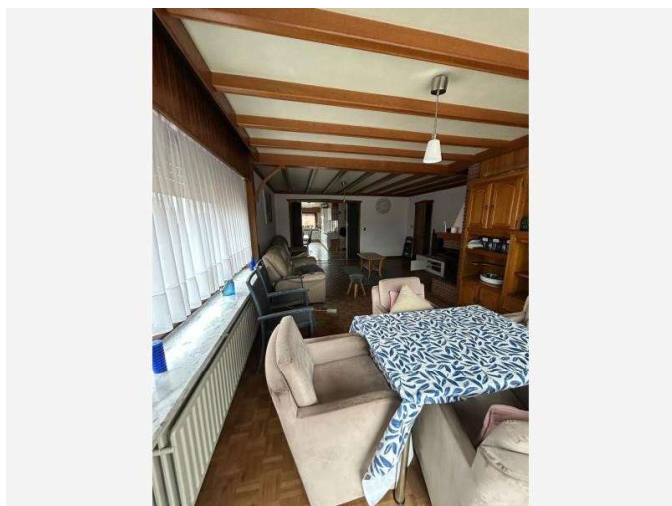
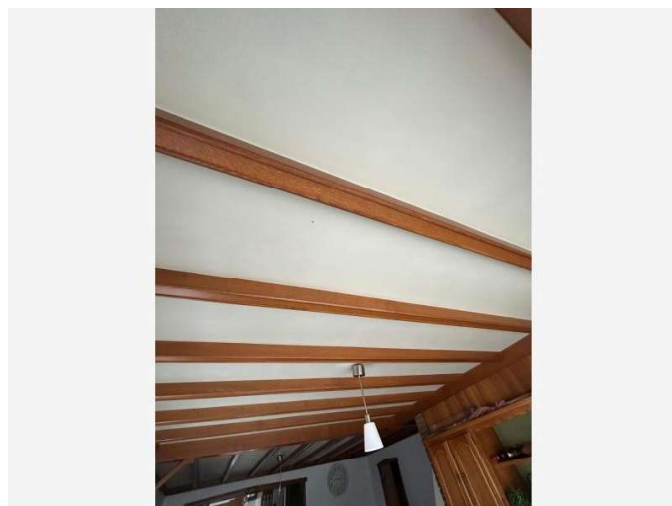
Beschrijving	Notitie	Terug te vinden op plannen
Fiche 12: Leidingisolatie	-	-
Fiche 13: Dakbedekking	het dak behoort tot de gemeenschappelijke delen. Er liggen wel leien op het dak, deze zijn asbestverdacht maar dit zal dus opgenomen worden in het attest gemeenschappelijke delen.	-
Fiche 14: Materialen van rookgaskanalen	het dak behoort tot de gemeenschappelijk delen en hierdoor dus ook het rookgaskaal. Het kan zijn dat er een asbesthoudend rookgaskaal aanwezig is, maar dit zal opgenomen worden in het attest van de gemeenschappelijke delen.	-
Fiche 15: pleisterwerk plafond	geen pleisterwerk aanwezig aan de plafonds. (plafond op gelijkvloers bestaat uit gyproc)	-
Fiche 16: Materialen en ruimtes die horen bij de liftinfrastructuur	-	-
