# Asbestinventarisat attest

't Lo 130, 3930 Hamont-Achel

Attestnummer : 20260729-000228.000

Uitgegeven op : 29.07.2026

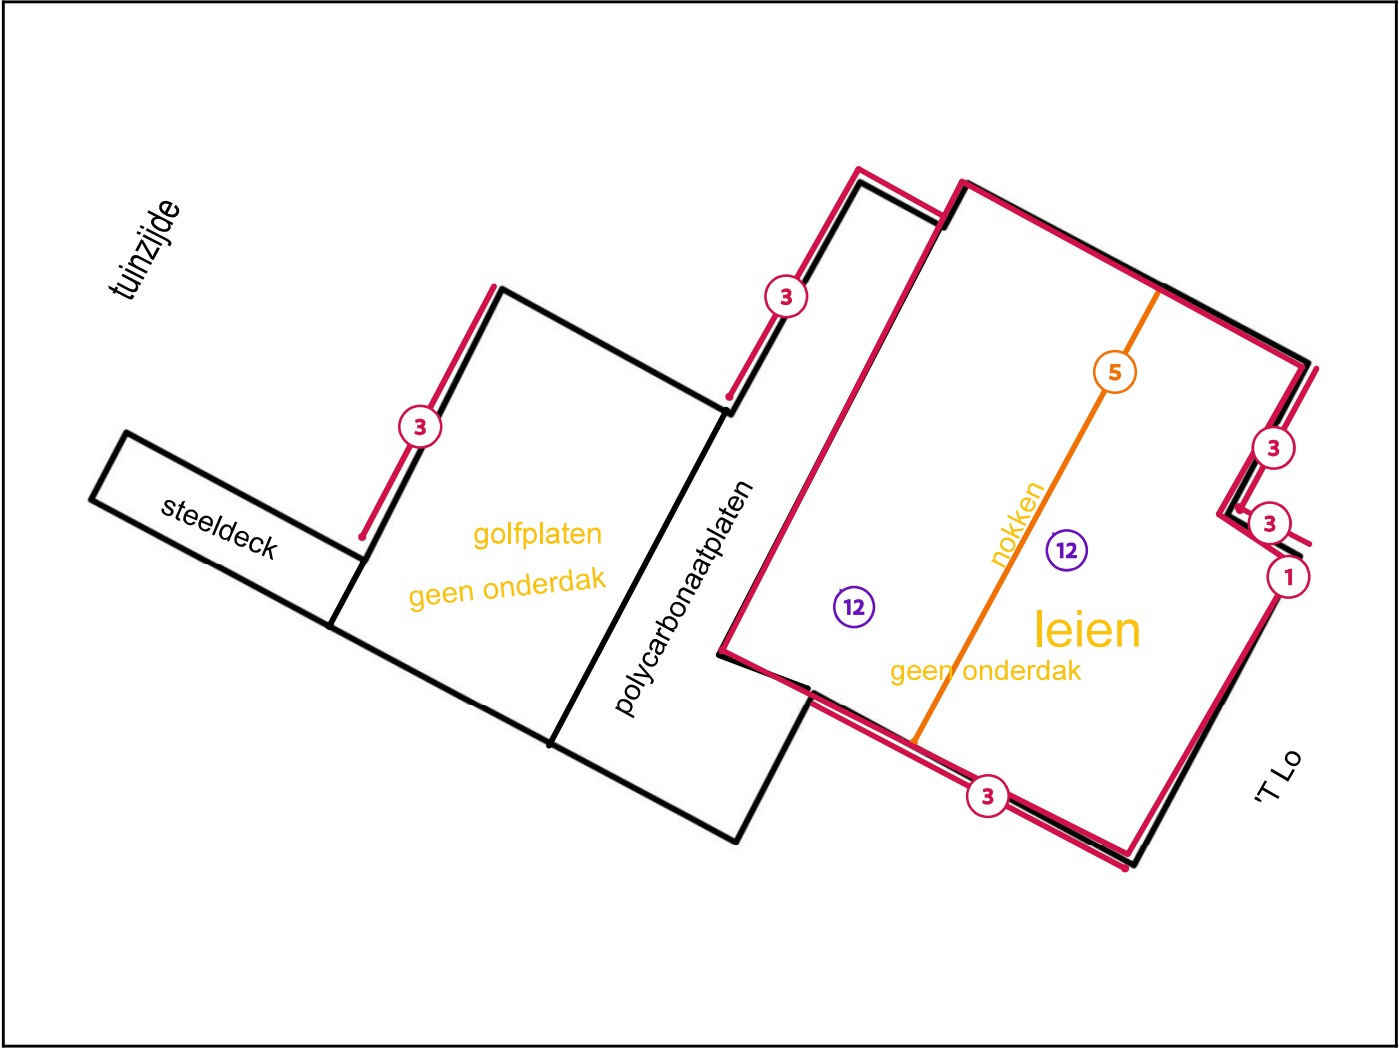
# Plan 1.6: plan dak

| Beschrijving | Notitie | Terug te vinden op plannen |
|---|---|---|
| Fiche 12: rookgaskanaal woning | er kan mogelijks nog een asbesthoudend rookgaskanaal verwerkt zijn in de schouw , deze is momenteel niet inspecteerbaar omwille van de hoogte. | Plan 1.6: plan dak |
