# Asbestinventarisatetest

Guldenroedestraat 9, 9030 Gent

Attestnummer : 20260813-000302.000

Uitgegeven op : 13.08.2026

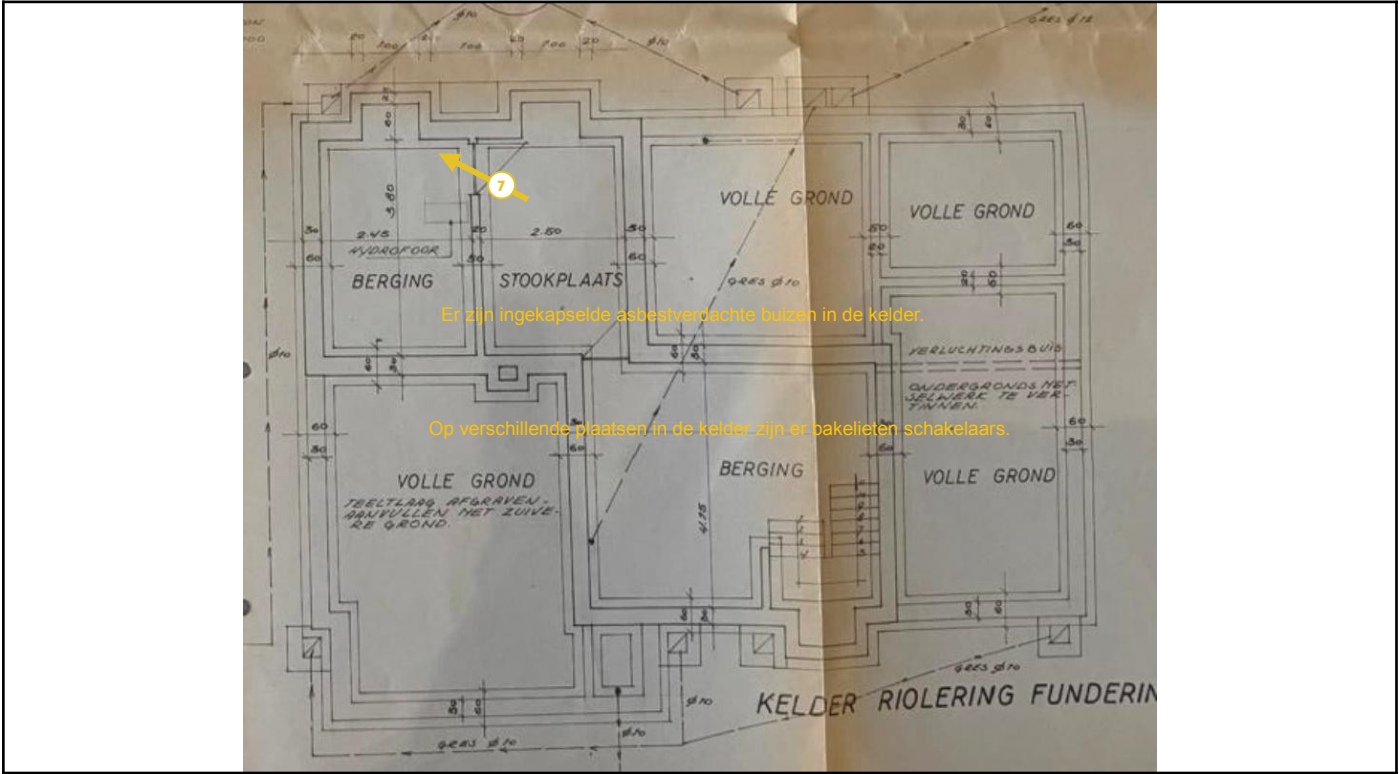
# Plan 1.3: Plan kelder

| Beschrijving | Type | Actie |
|---|---|---|
| 7. Bakeliet electra verdeeldoos | Asbestmateriaal | Zorgvuldig beheren |

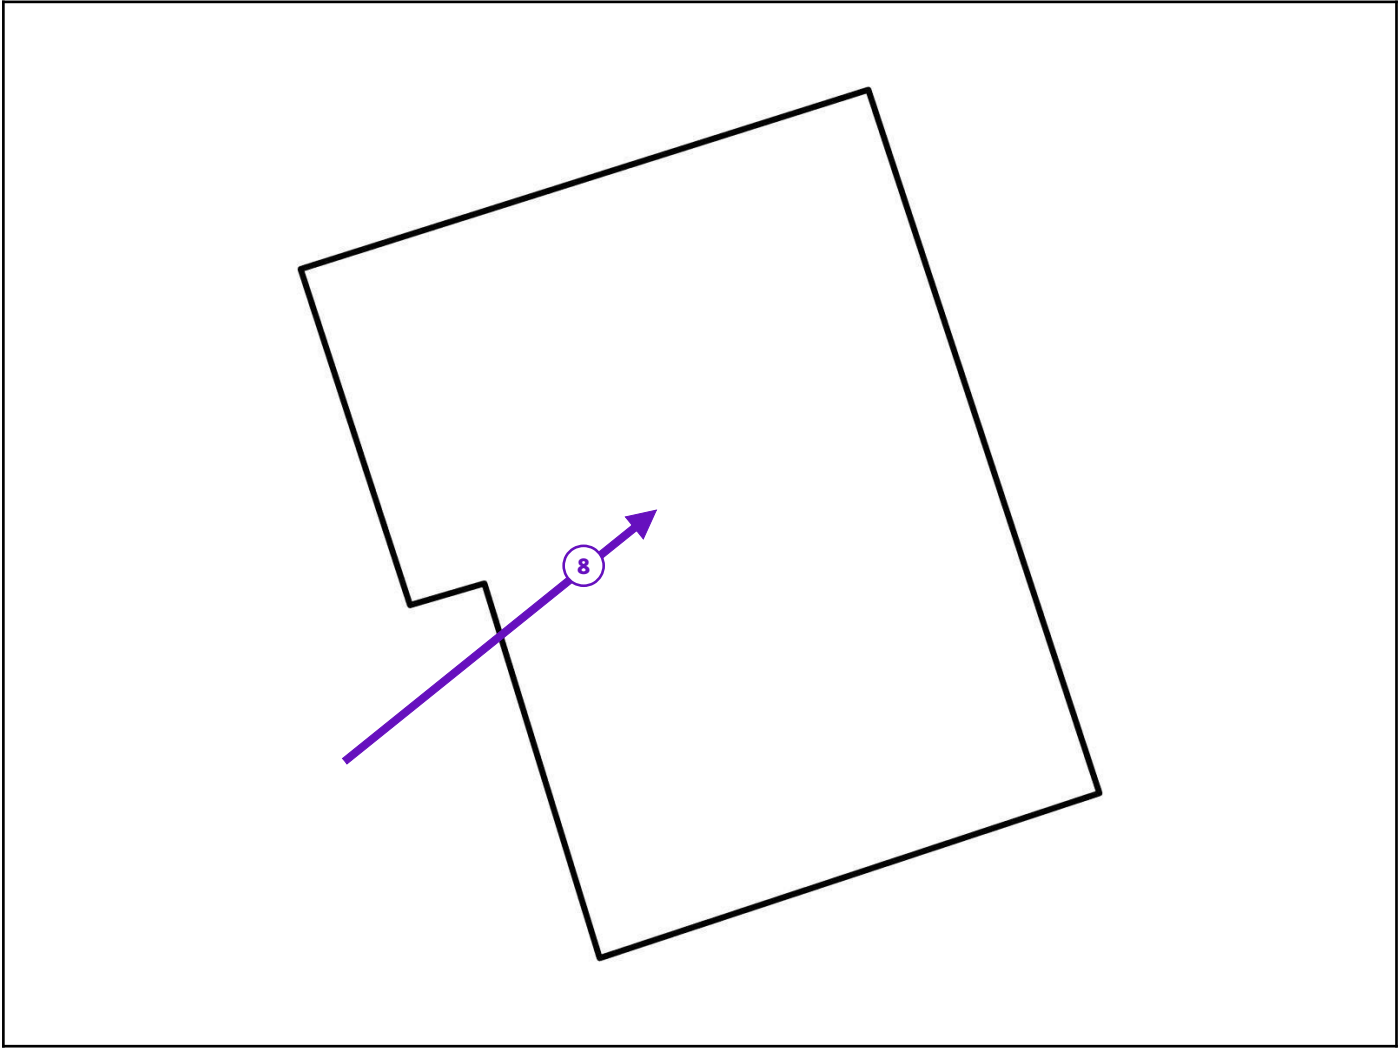
# Plan 1.16: Schema dakplan

| Beschrijving | Type | Actie |
|---|---|---|
| 8. Beperking: schouw niet inspecteerbaar | Beperking | - |

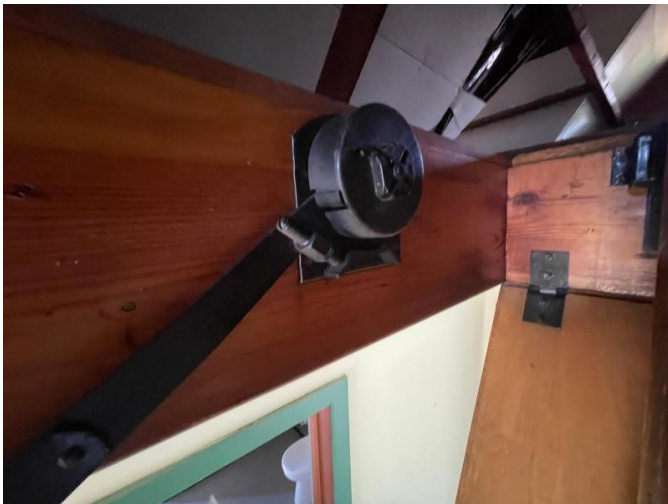
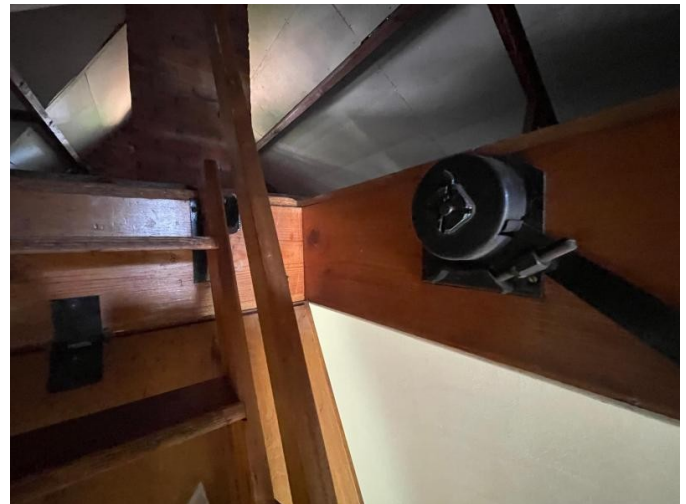
| Opmerking | De hoeveelheid is een benadering op basis van opmetingen ter plaatse. Hieraan kunnen evenwel geen rechten worden ontleend. |

Indien u wenst over te gaan tot verwijderen van asbest hou dan rekening met voldoende voorzorgsmaatregel en PBM's (persoonlijke beschermingsmaatregelen). Bij verwijderen: met zorg behandelen. Draag bij voorkeur een beschermend wegwerppak CAT III (type 5/6) en minstens een mondmasker FFP3, handschoenen en afspoelbaar schoeisel. Vermijd stofvorming door het asbestmateriaal te bevochtigen of op voorhand te fixeren en gebruik geen mechanische werktuigen zoals slijpschijven en boormachines bij het demonteren aangezien dit asbestvezelhoudend stof veroorzaakt.

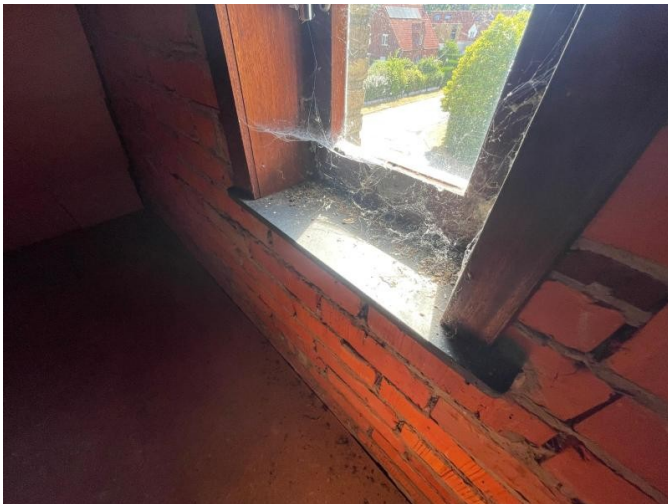
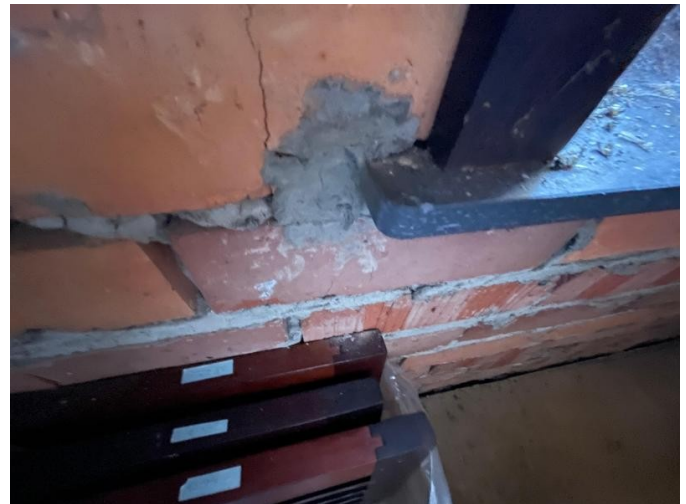
| Opmerking | De hoeveelheid is een benadering op basis van opmetingen ter plaatse. Hieraan kunnen evenwel geen rechten worden ontleend. |

Indien u wenst over te gaan tot verwijderen van asbest hou dan rekening met voldoende voorzorgsmaatregel en PBM's (persoonlijke beschermingsmaatregelen). Bij verwijderen: met zorg behandelen. Draag bij voorkeur een beschermend wegwerppak CAT III (type 5/6) en minstens een mondmasker FFP3, handschoenen en afspoelbaar schoeisel. Vermijd stofvorming door het asbestmateriaal te bevochtigen of op voorhand te fixeren en gebruik geen mechanische werktuigen zoals slijpschijven en boormachines bij het demonteren aangezien dit asbestvezelhoudend stof veroorzaakt.

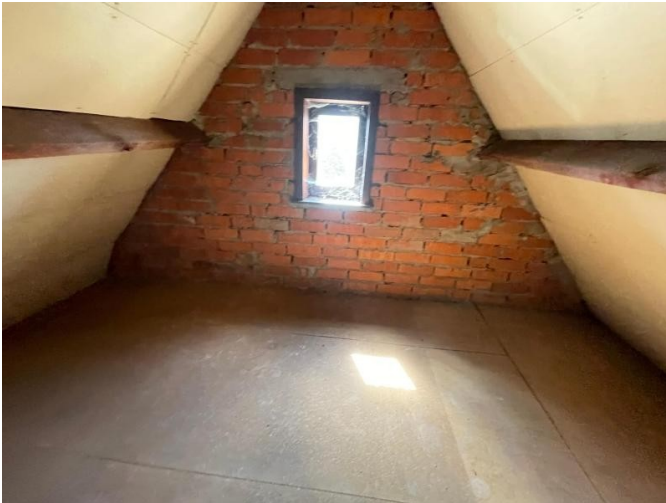
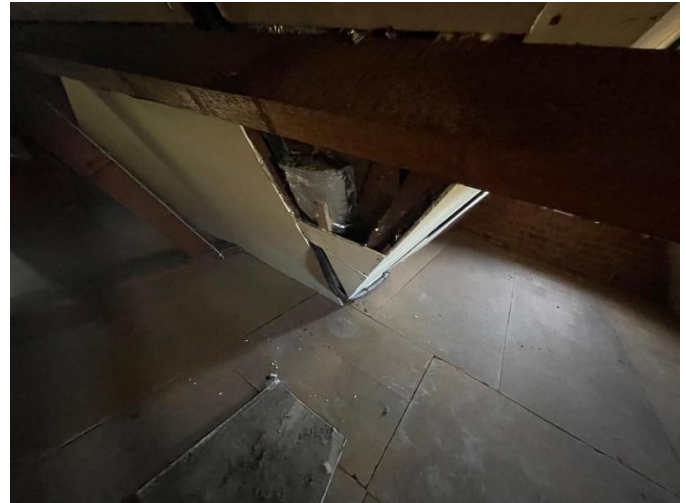
| Basis voor advies | De asbestdeskundige beoordeelt het materiaal als niet-asbestverdacht. |
