Asbestinventarisatetest

Elfjulistraat 63, 9000 Gent

Attestnummer : 20260625-000072.000

Uitgegeven op : 25.06.2026

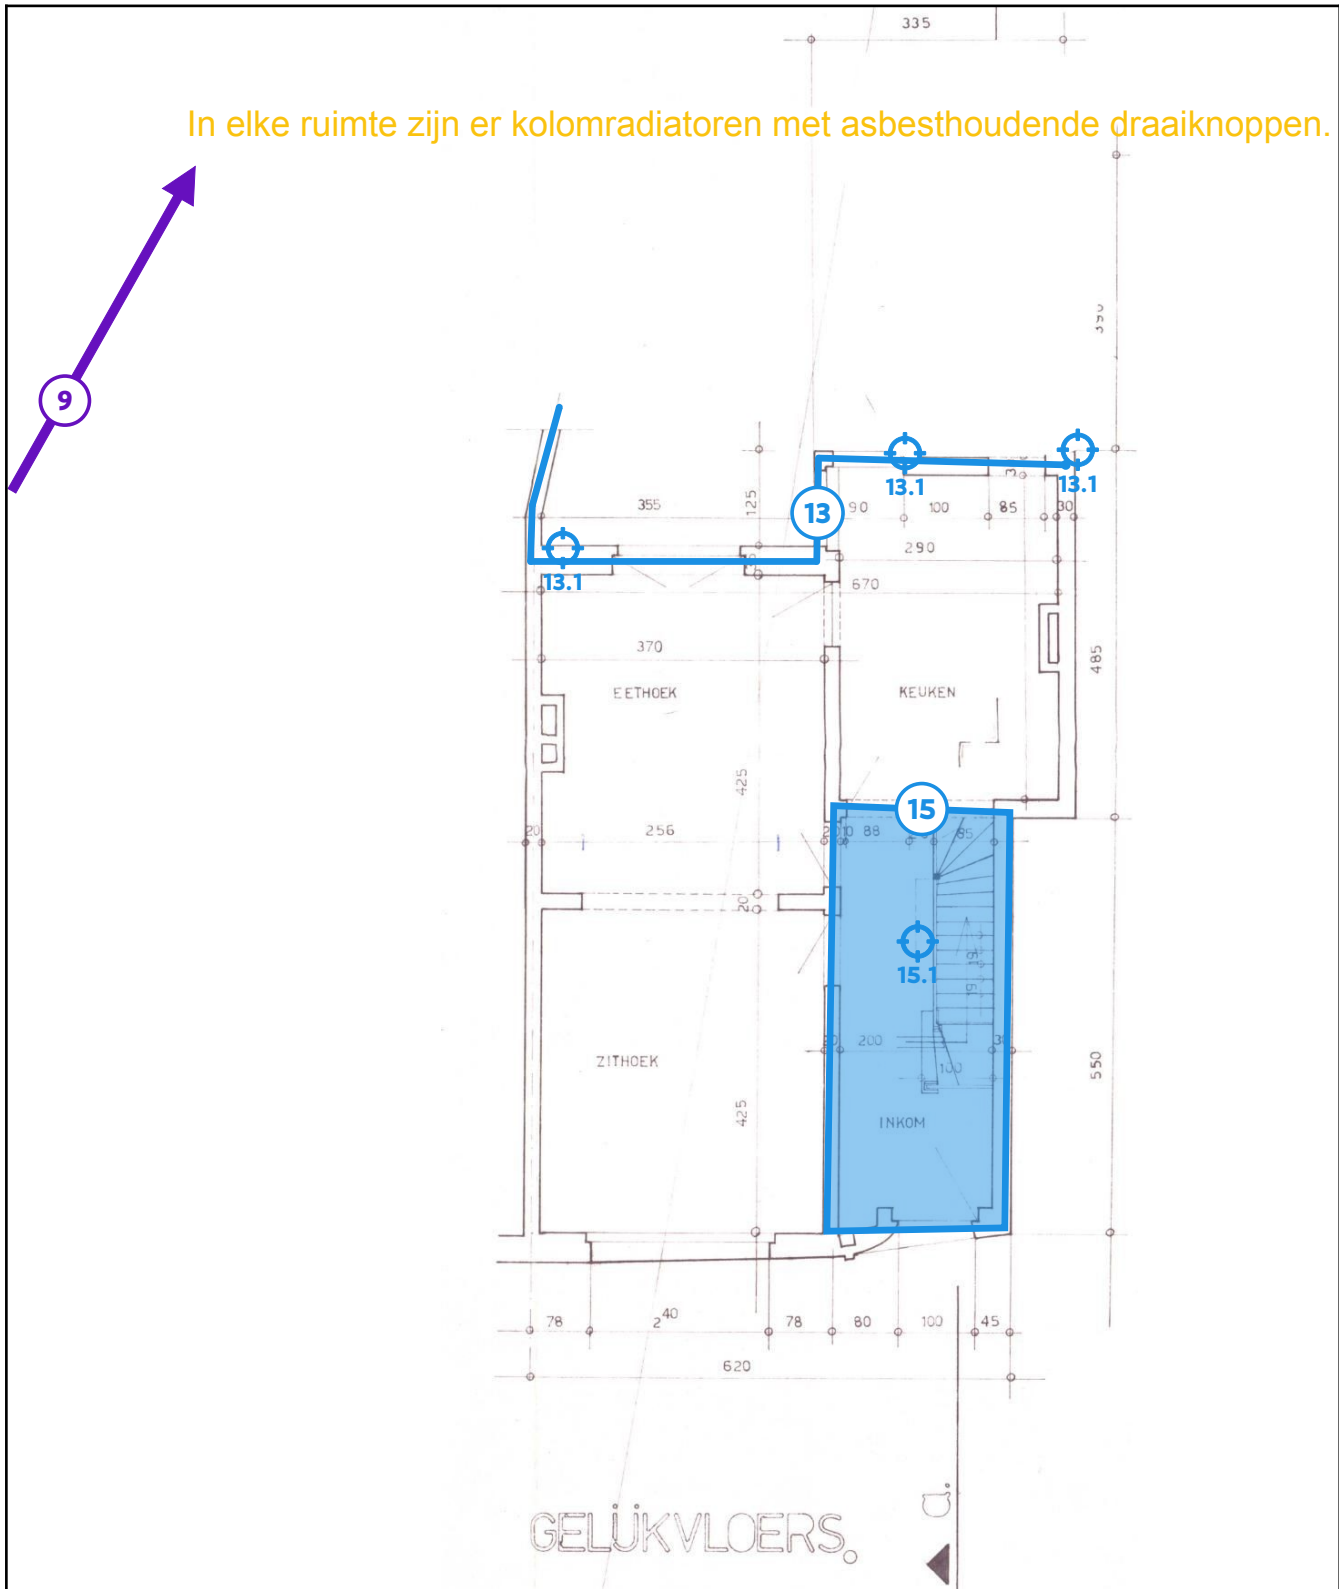
Plan 1.2: Plan woning GVL

1. Radiatorknoppen	Asbestmateriaal	Verwijderen
9. Kolomradiatoren / Plaatradiatoren	Advies	-
13. Buitenschil: crepi / cementering	Geen asbest	-
13.1 Code: 703	Mengmonster	-
15. Plafonds: pleisterwerk	Geen asbest	-
15.1 Code: 201	Mengmonster	-

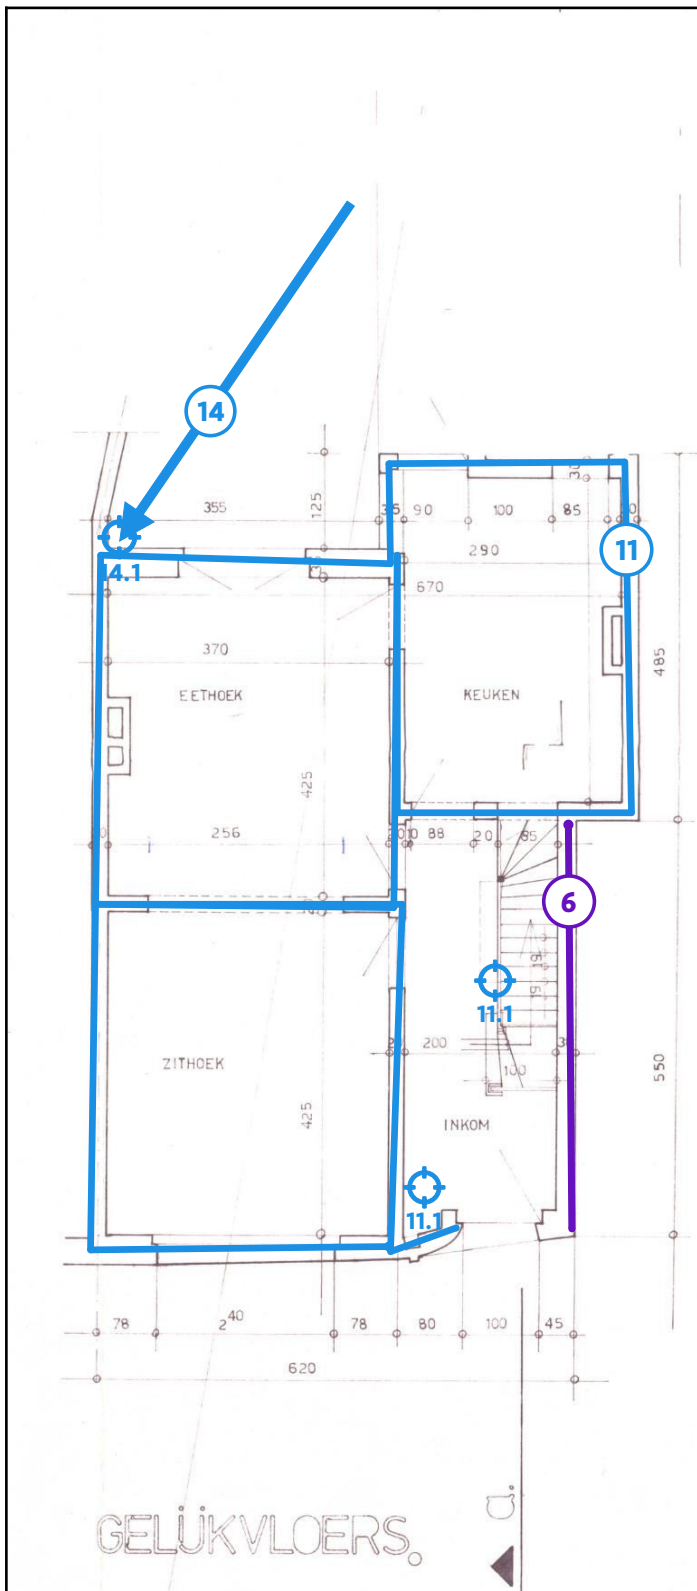
Plan 1.3: Plan woning GVL

6. Wanden: Lambrisering / beplating	Advies	-
11. Wanden: pleisterwerk	Geen asbest	-
11.1 Code: 101	Mengmonster	-
14. Rooster	Geen asbest	-
14.1 Code: 001	Puntmonster	-

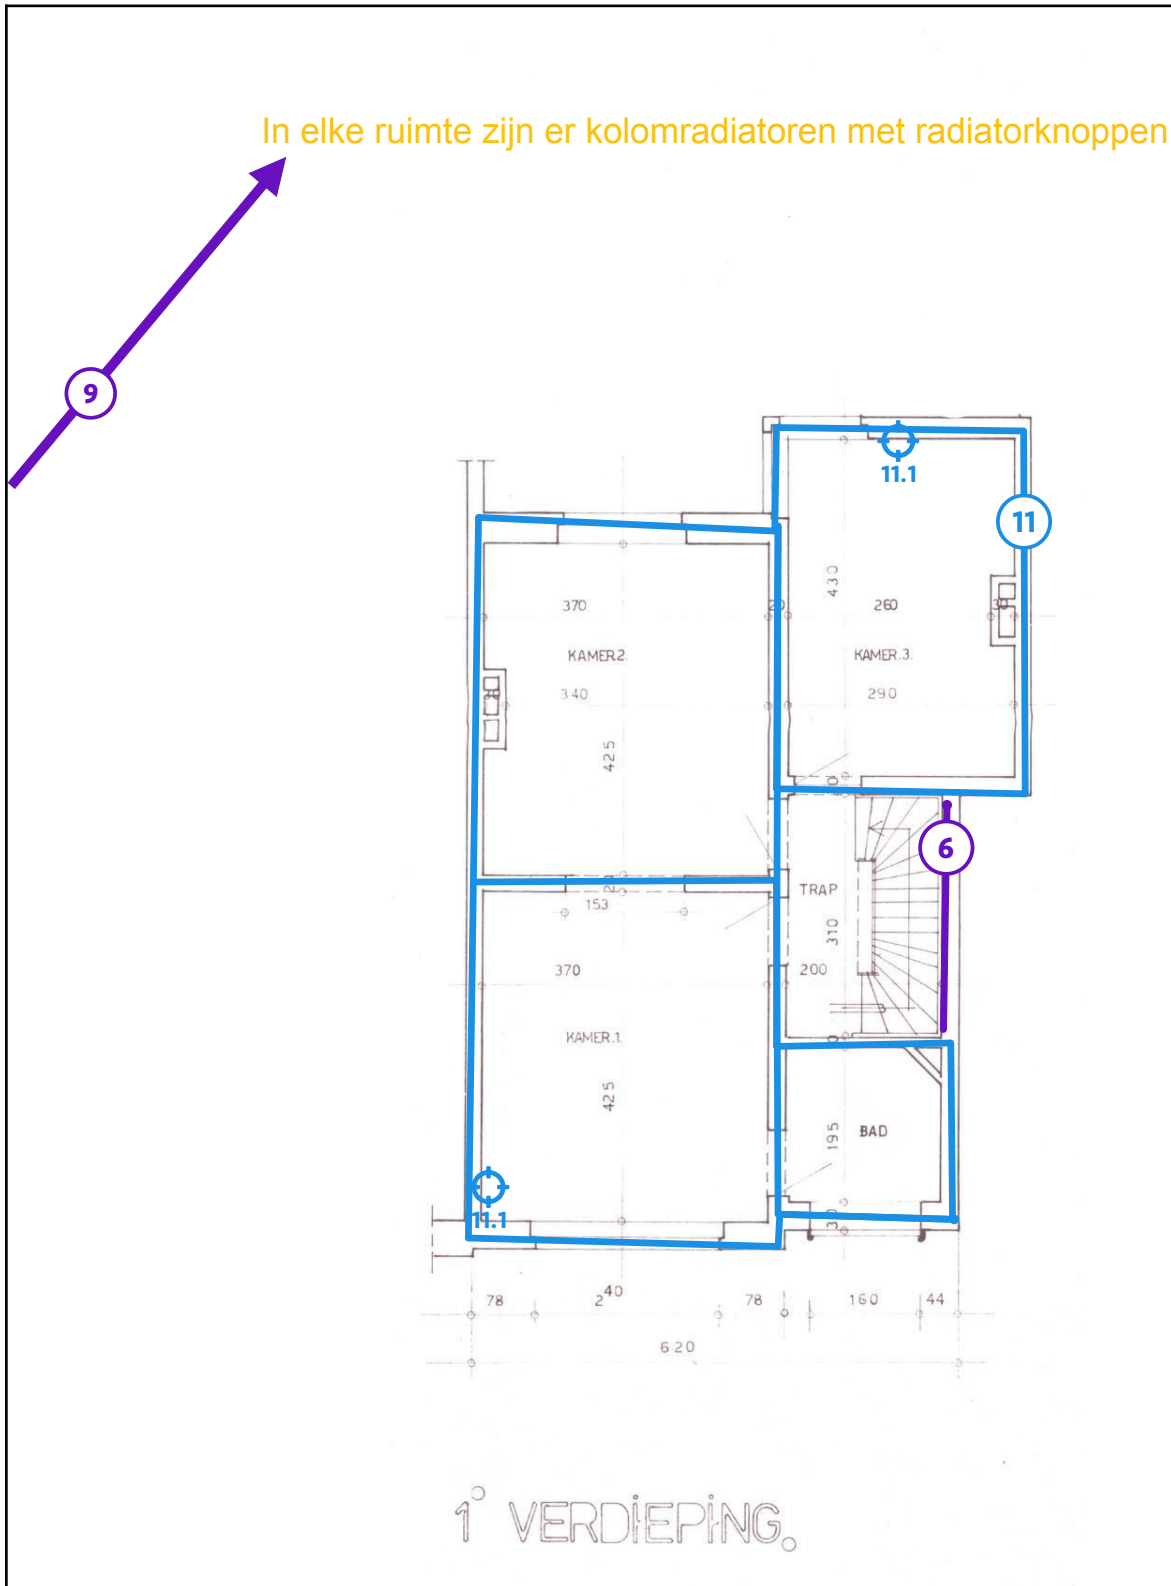
Plan 1.4: Plan woning +1

1. Radiatorknoppen	Asbestmateriaal	Verwijderen
6. Wanden: Lambrisering / beplating	Advies	-
9. Kolomradiatoren / Plaatradiatoren	Advies	-
11. Wanden: pleisterwerk	Geen asbest	-
11.1 Code: 101	Mengmonster	-

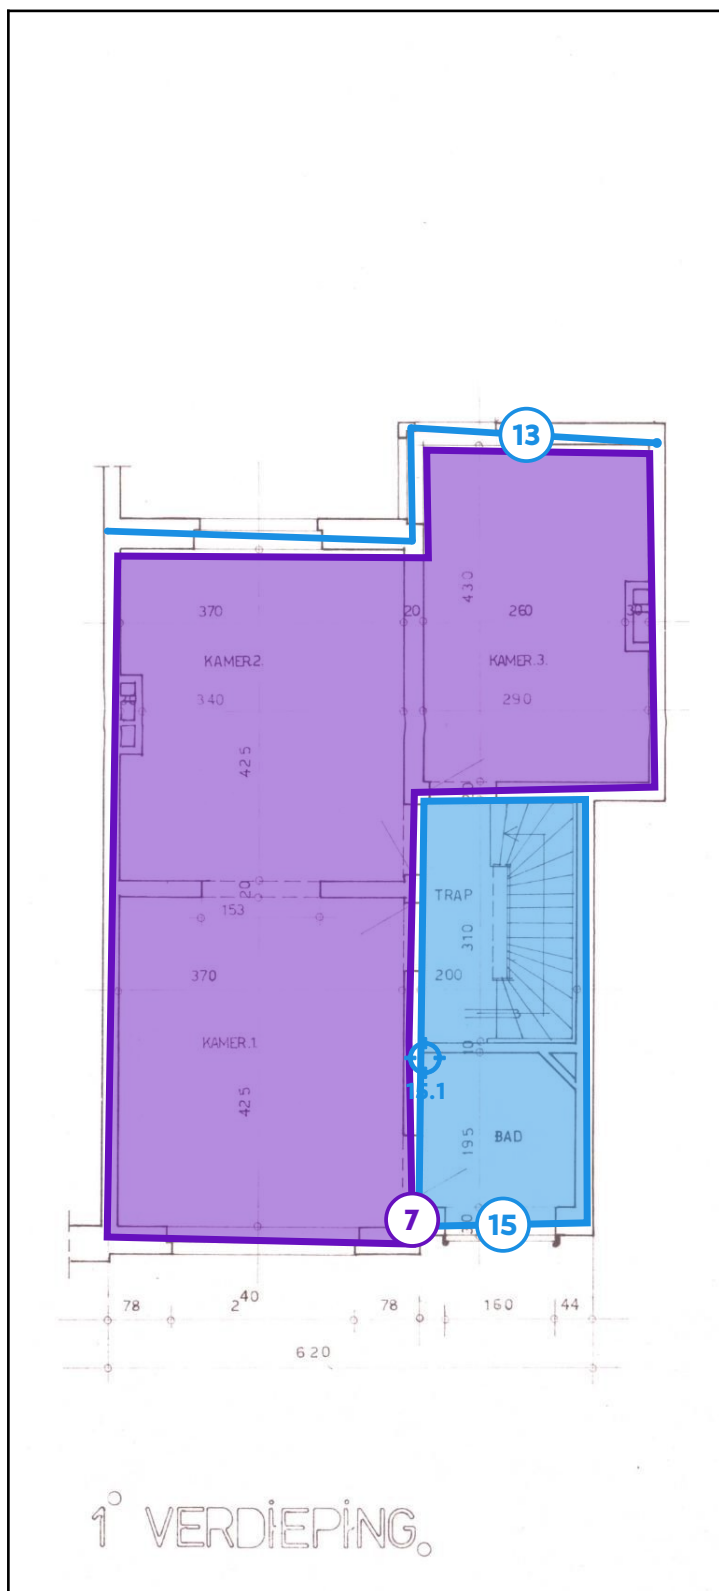
Plan 1.5: Plan woning +1

7. Plafonds: Beplatingen / lambrisering	Advies	-
13. Buitenschil: crepi / cementering	Geen asbest	-
15. Plafonds: pleisterwerk	Geen asbest	-
15.1 Code: 201	Mengmonster	-

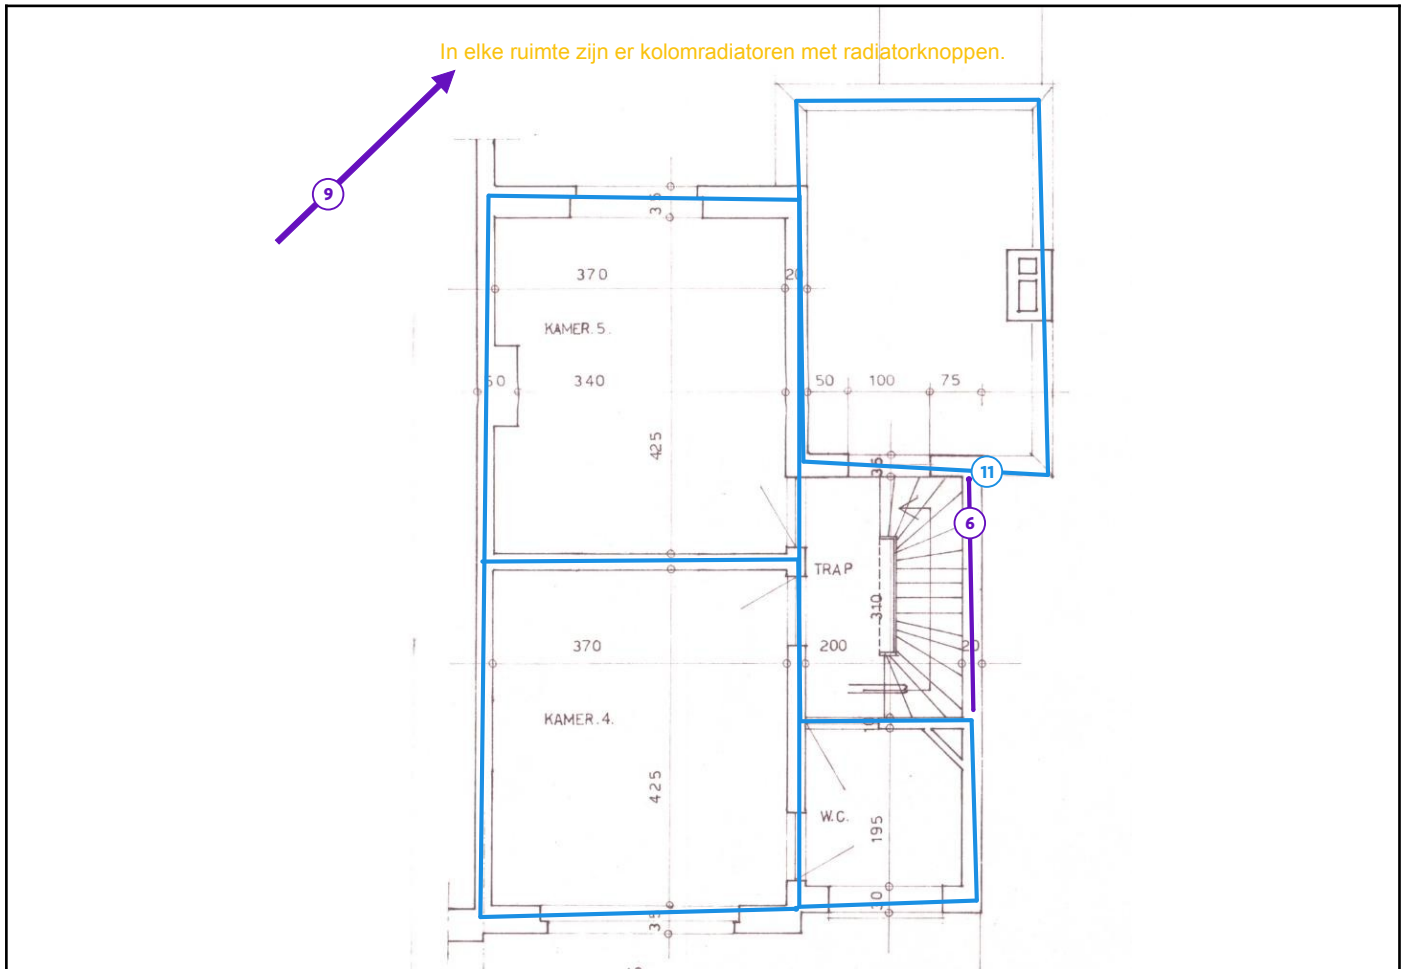
Plan 1.6: Plan woning +2

Beschrijving	Type	Actie
1. Radiatorknoppen	Asbestmateriaal	Verwijderen
6. Wanden: Lambrisering / beplating	Advies	-
9. Kolomradiatoren / Plaatradiatoren	Advies	-
11. Wanden: pleisterwerk	Geen asbest	-

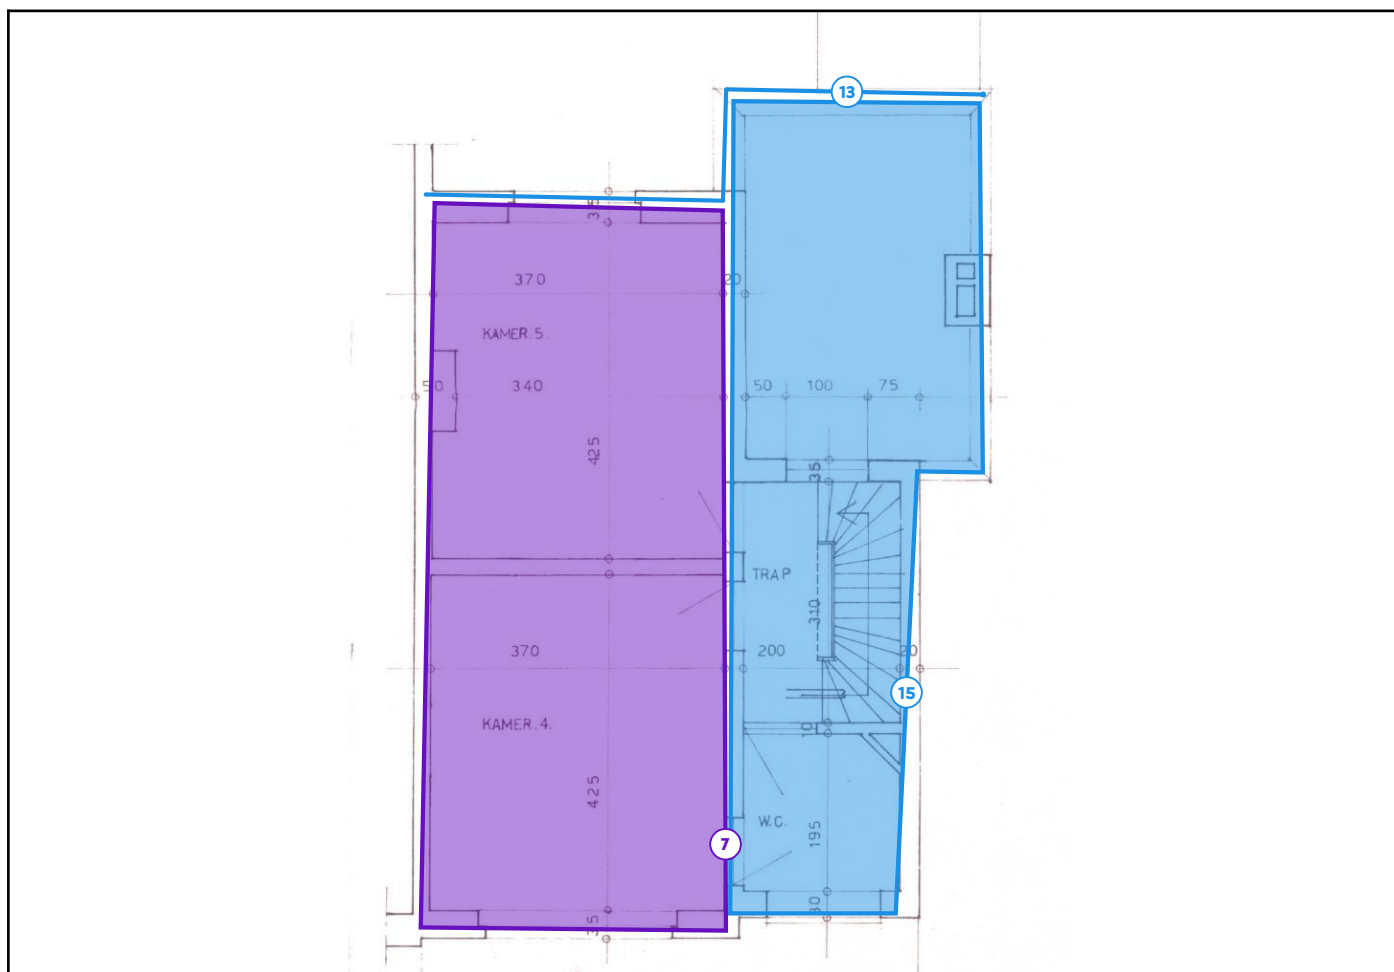
Plan 1.7: Plan woning +2

Beschrijving	Type	Actie
7. Plafonds: Beplatingen / lambrisering	Advies	-
13. Buitenschil: crepi / cementering	Geen asbest	-
15. Plafonds: pleisterwerk	Geen asbest	-

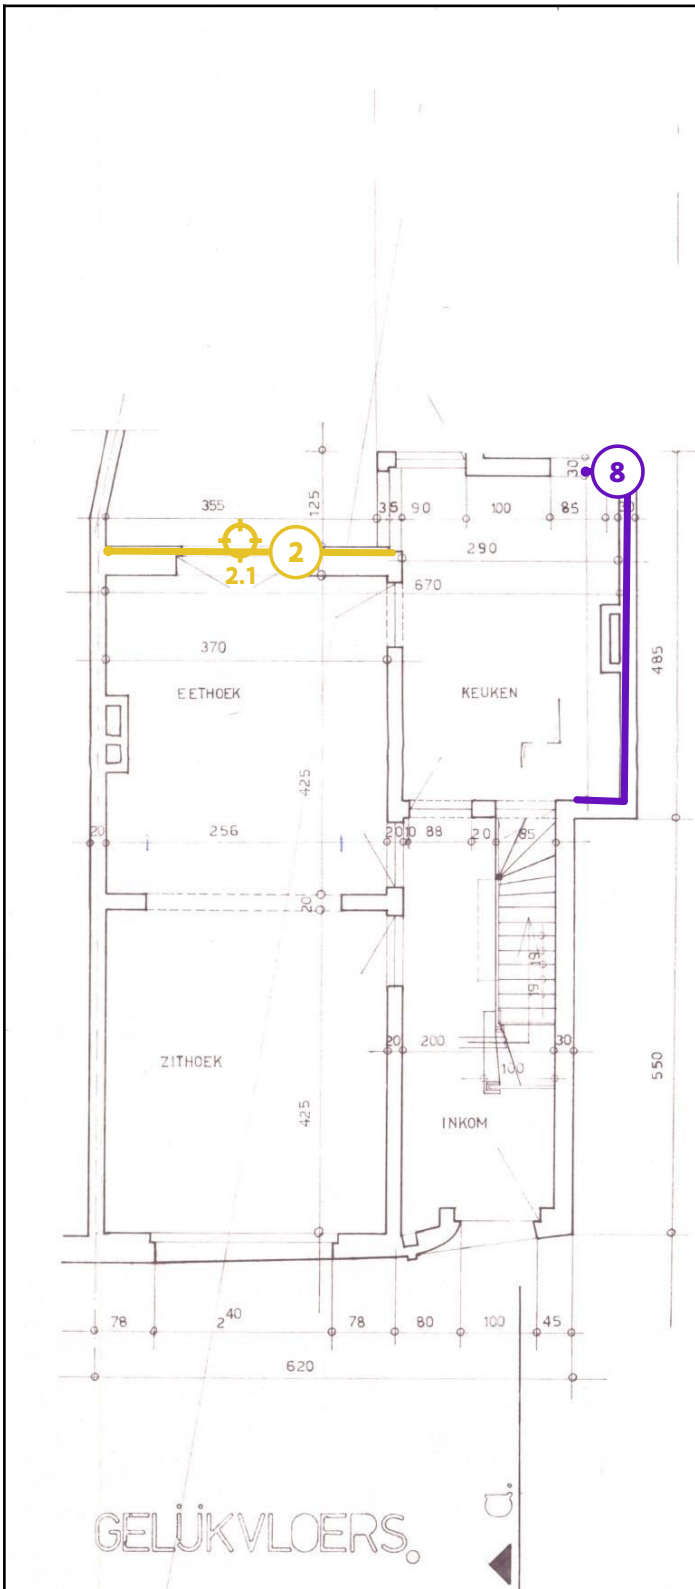
Plan 1.9: Plan woning GVL

2. Schrijnwerk: Raamdorpels buiten	Asbestmateriaal	Zorgvuldig beheren
2.1 Code: 004	Puntmonster	-
8. Lijm achter faiancetegels	Advies	-

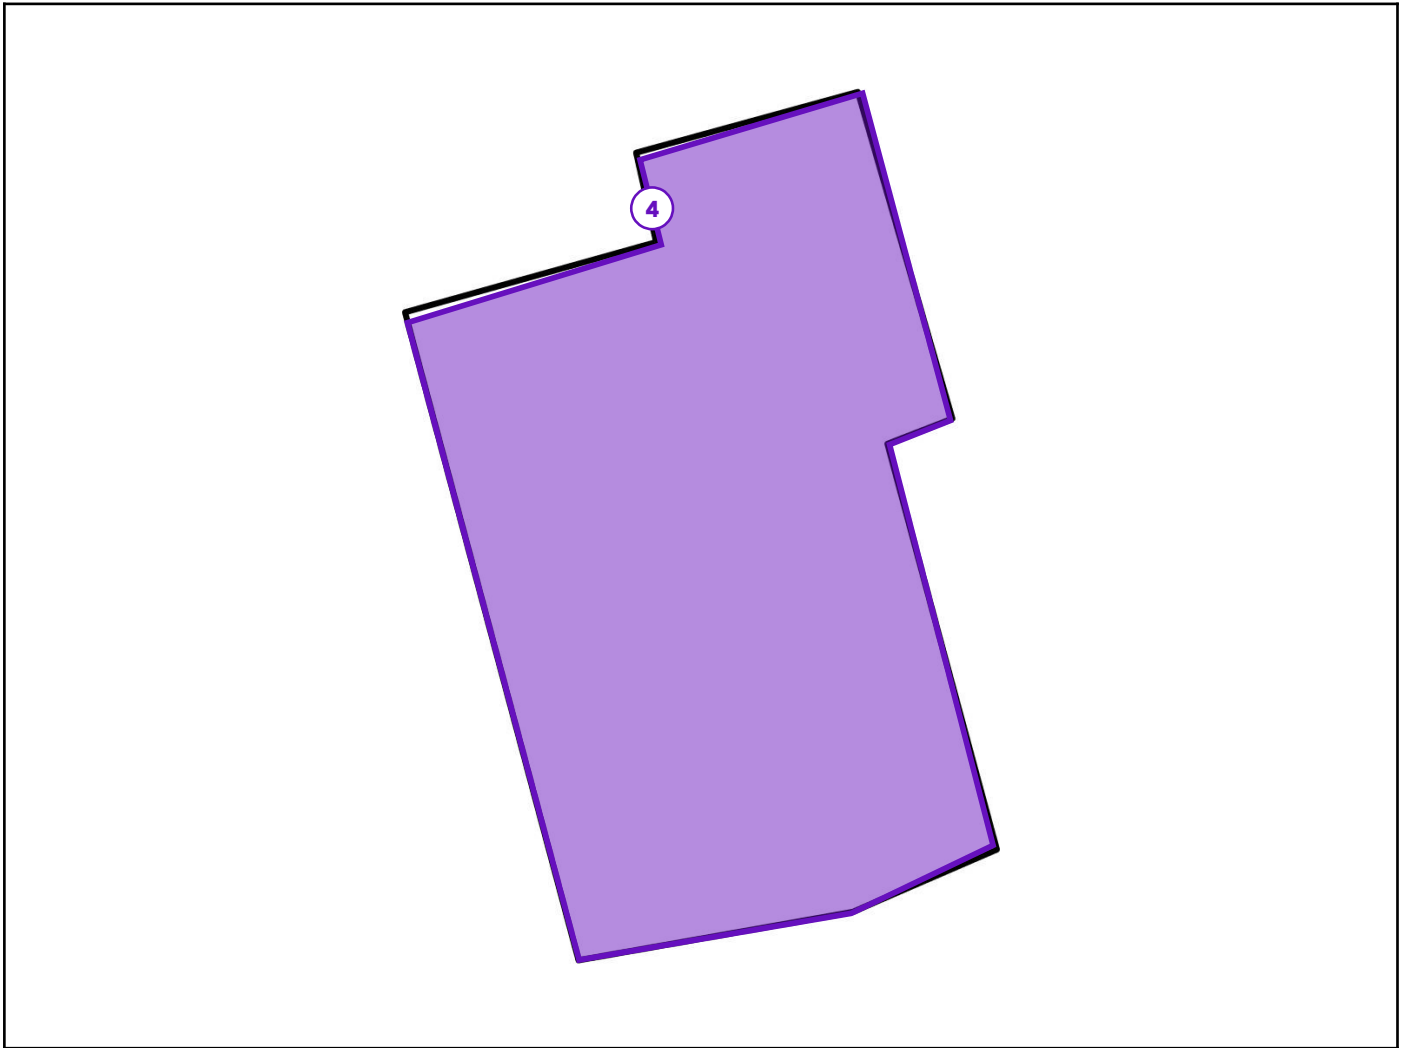
Plan 1.10: Schema dakplan

Beschrijving	Type	Actie
4. Beperking: Dak te hoog.	Beperking	-

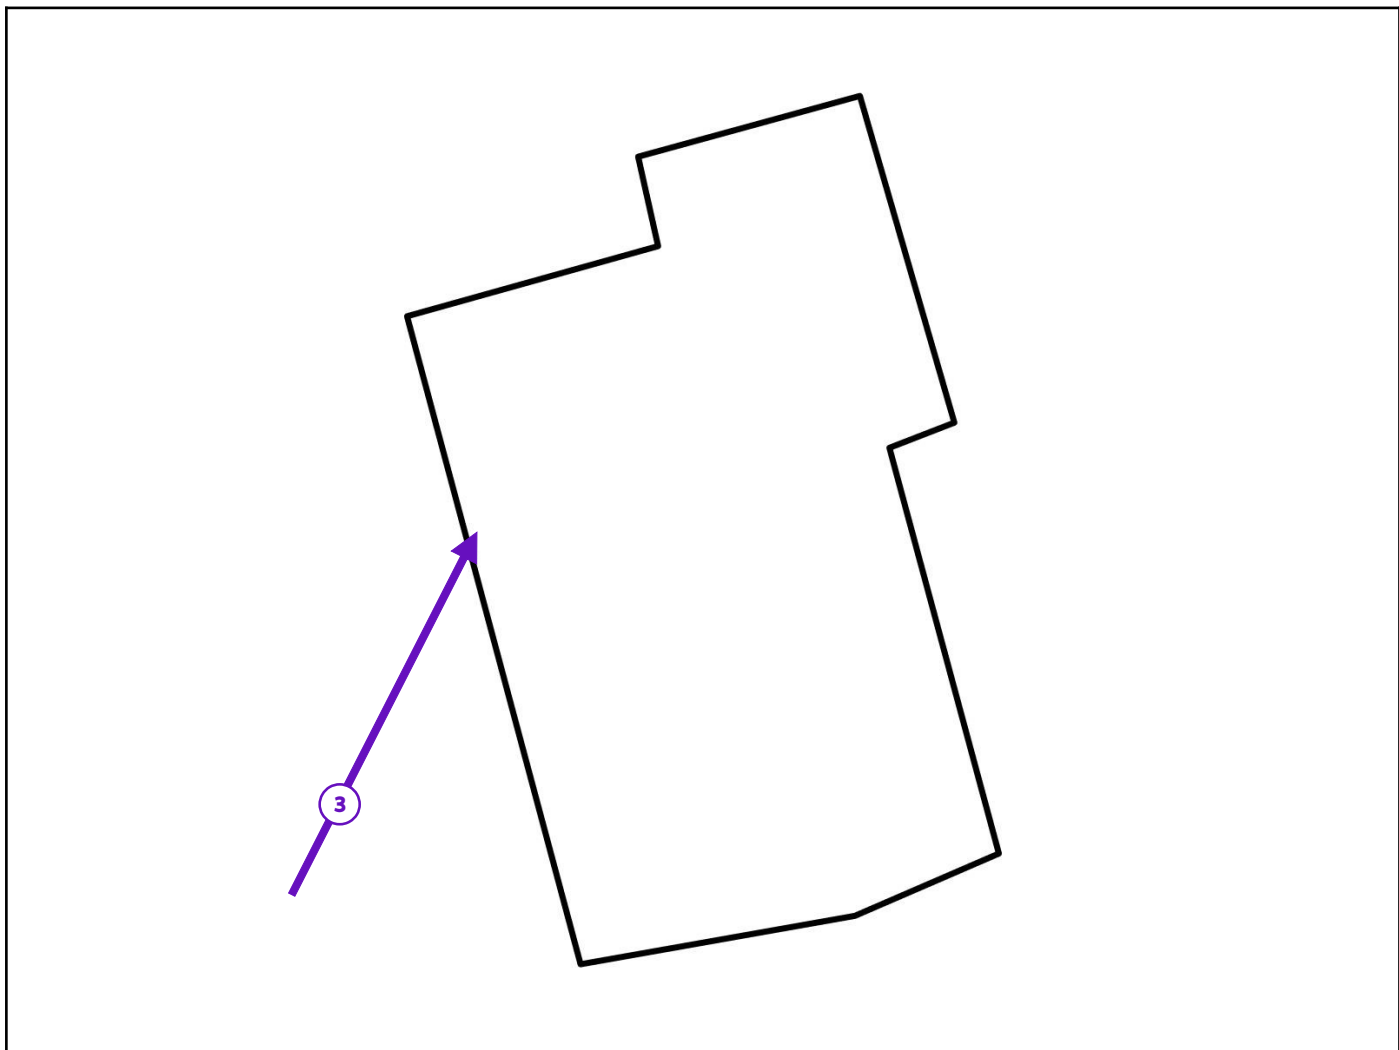
Plan 1.11: Schema dakplan

Beschrijving	Type	Actie
3. Beperking: schouw niet inspecteerbaar	Beperking	-

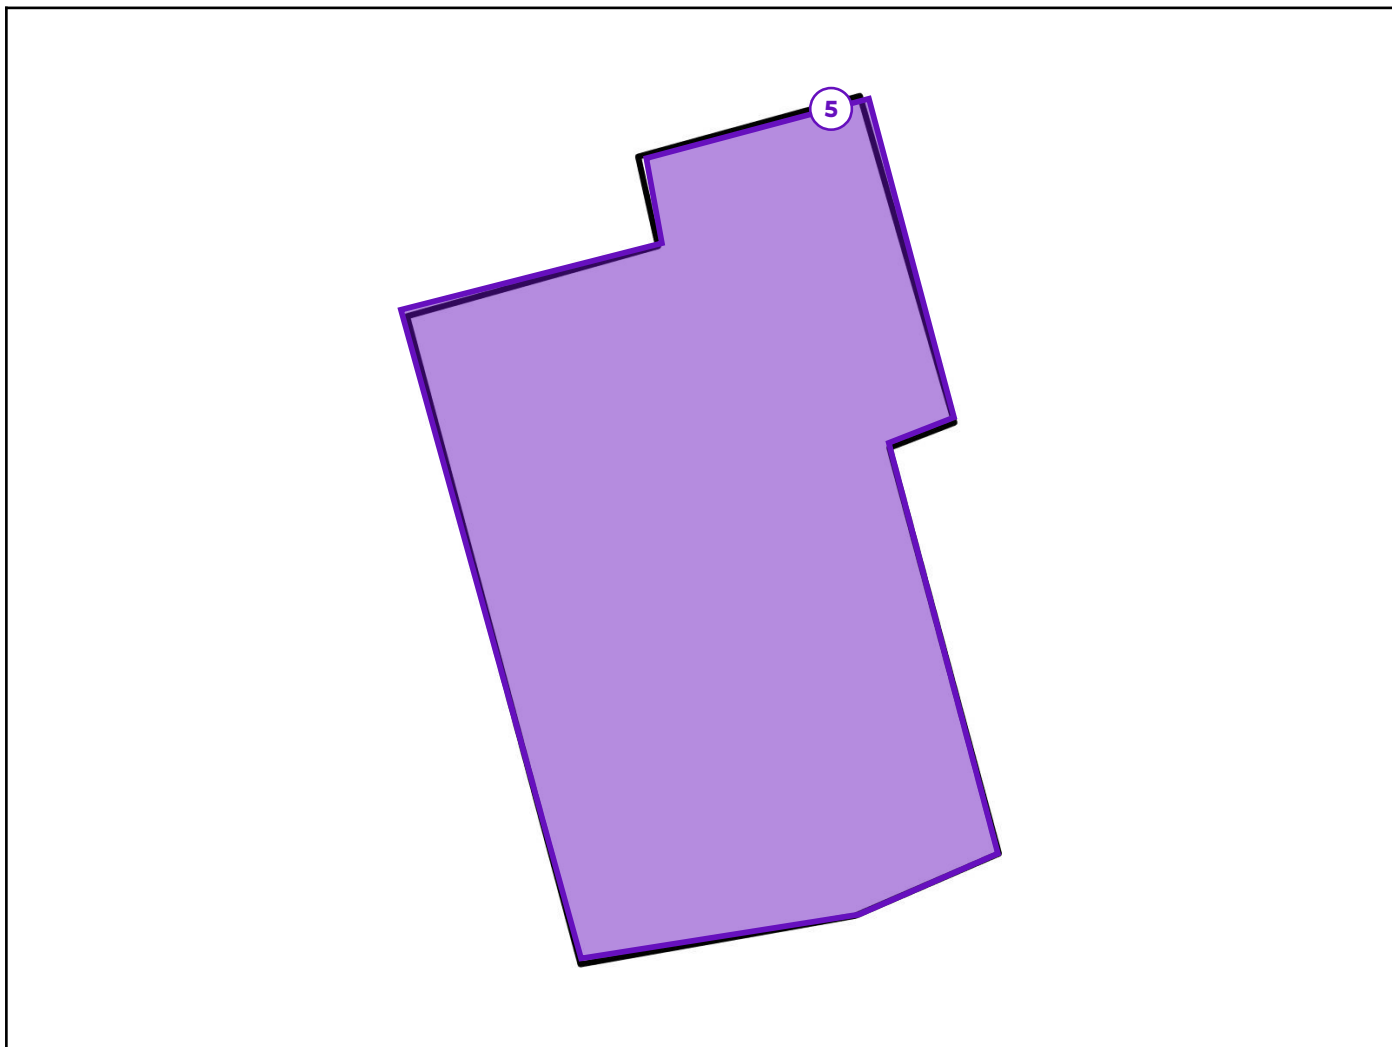
Plan 1.12: Schema dakplan

Beschrijving	Type	Actie
5. Dak te hoog: Onderdak niet inspecteerbaar	Beperking	-

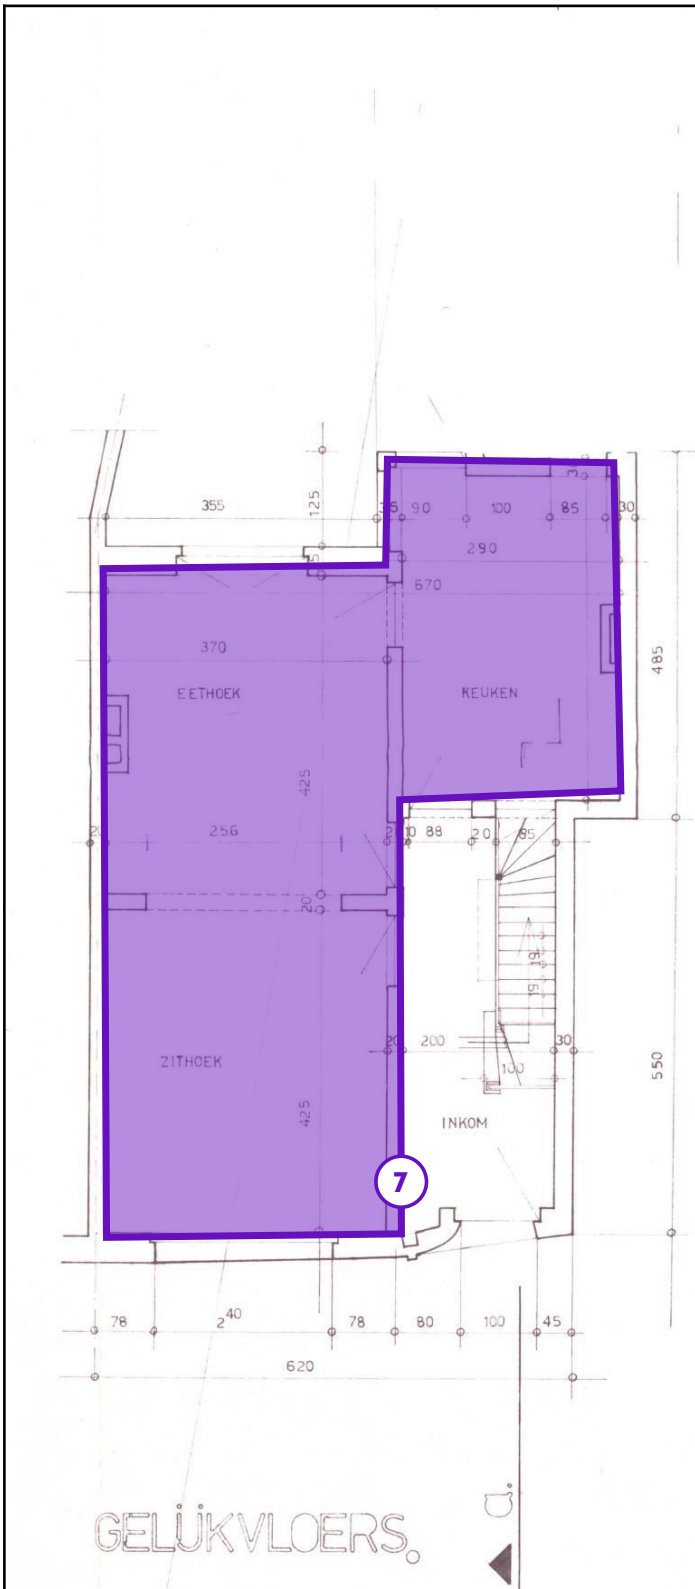
Plan 1.13: Plan woning GVL

7. Plafonds: Beplatingen / lambrisering	Advies	-
---	--------	---

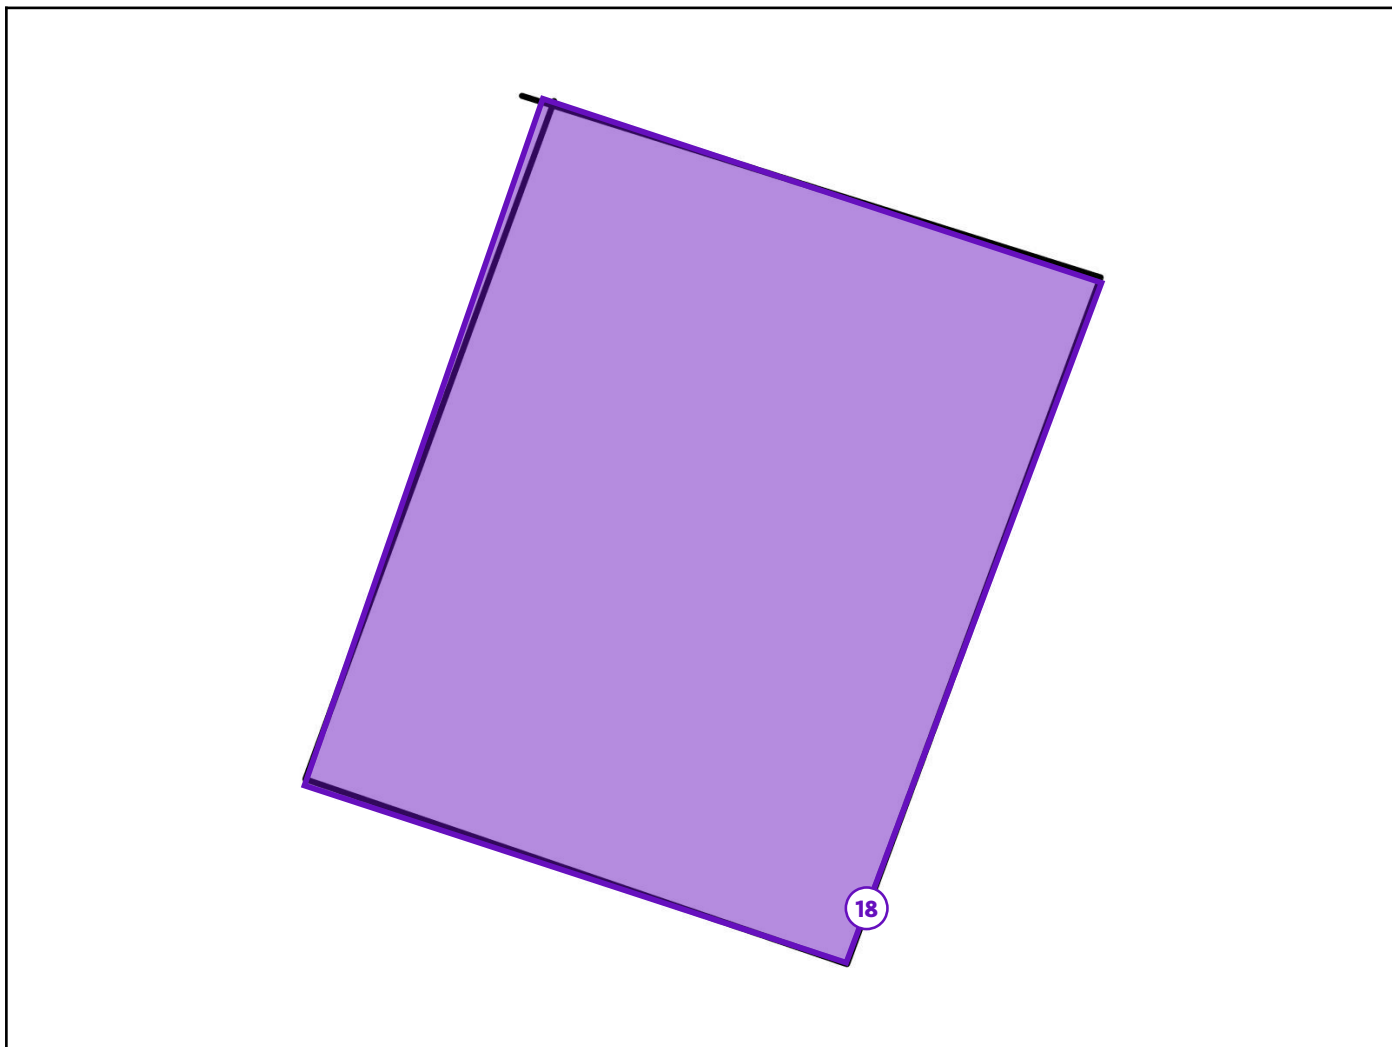
Plan 2.1: Constructie plan

Beschrijving	Type	Actie
18. metaalplaten tuinhuis	Overige ruimte of materiaal	-

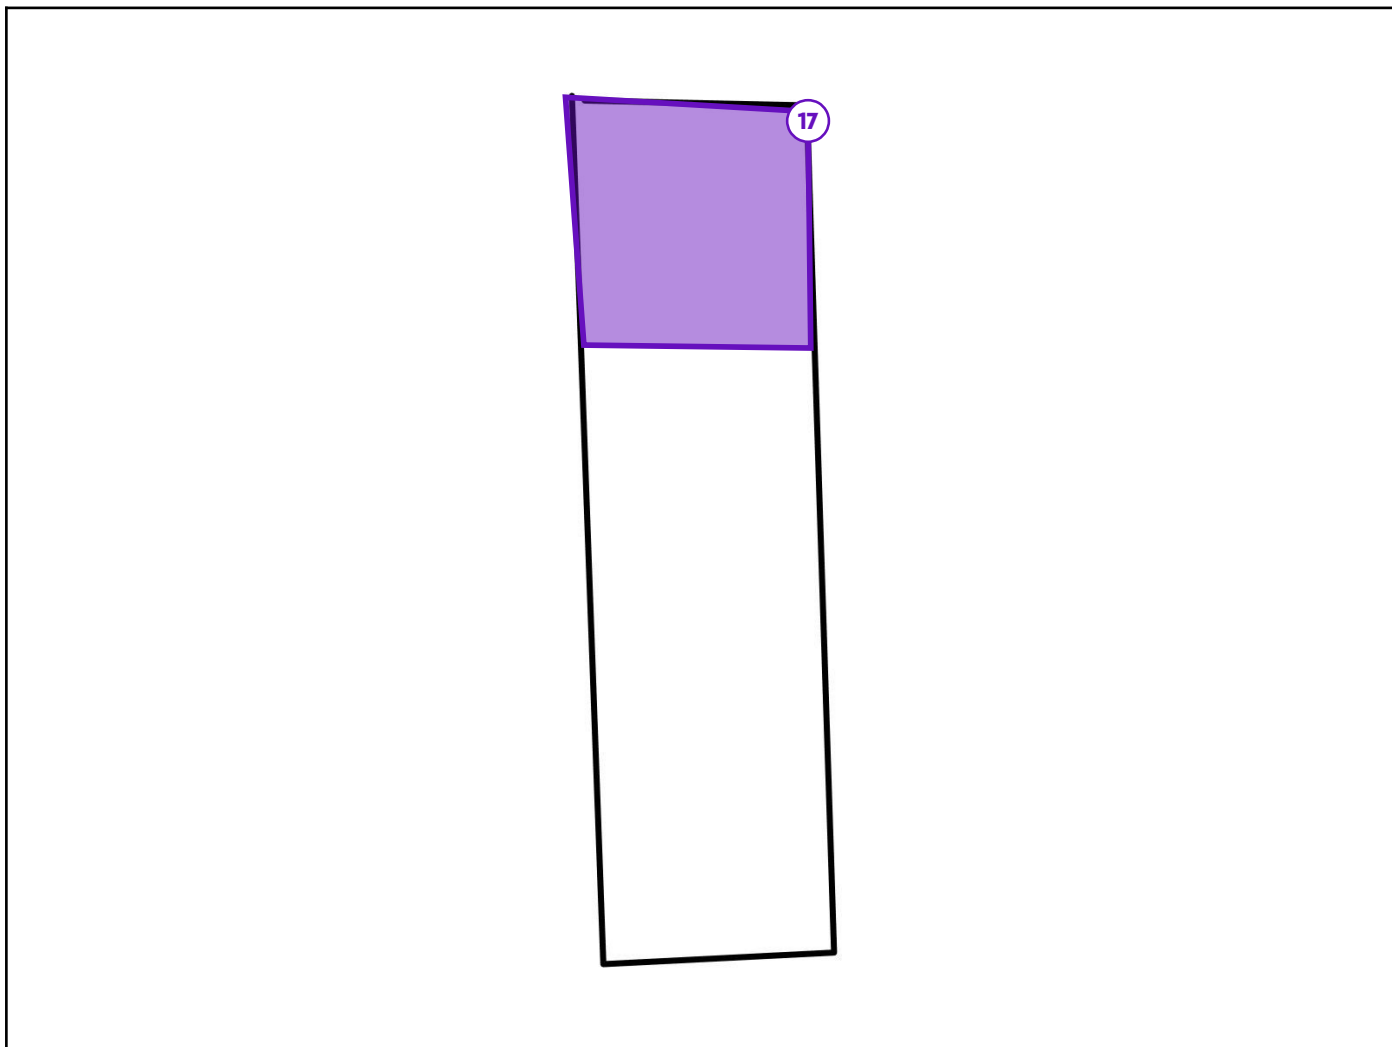
Plan 3.1: Constructie plan

Beschrijving	Type	Actie
17. Golfplaten kunststof	Overige ruimte of materiaal	-
