Asbestinventarisatetest

Gentbruggestraat 40, 9040 Gent

Attestnummer : 20250715-000296.000

Uitgegeven op : 15.07.2025

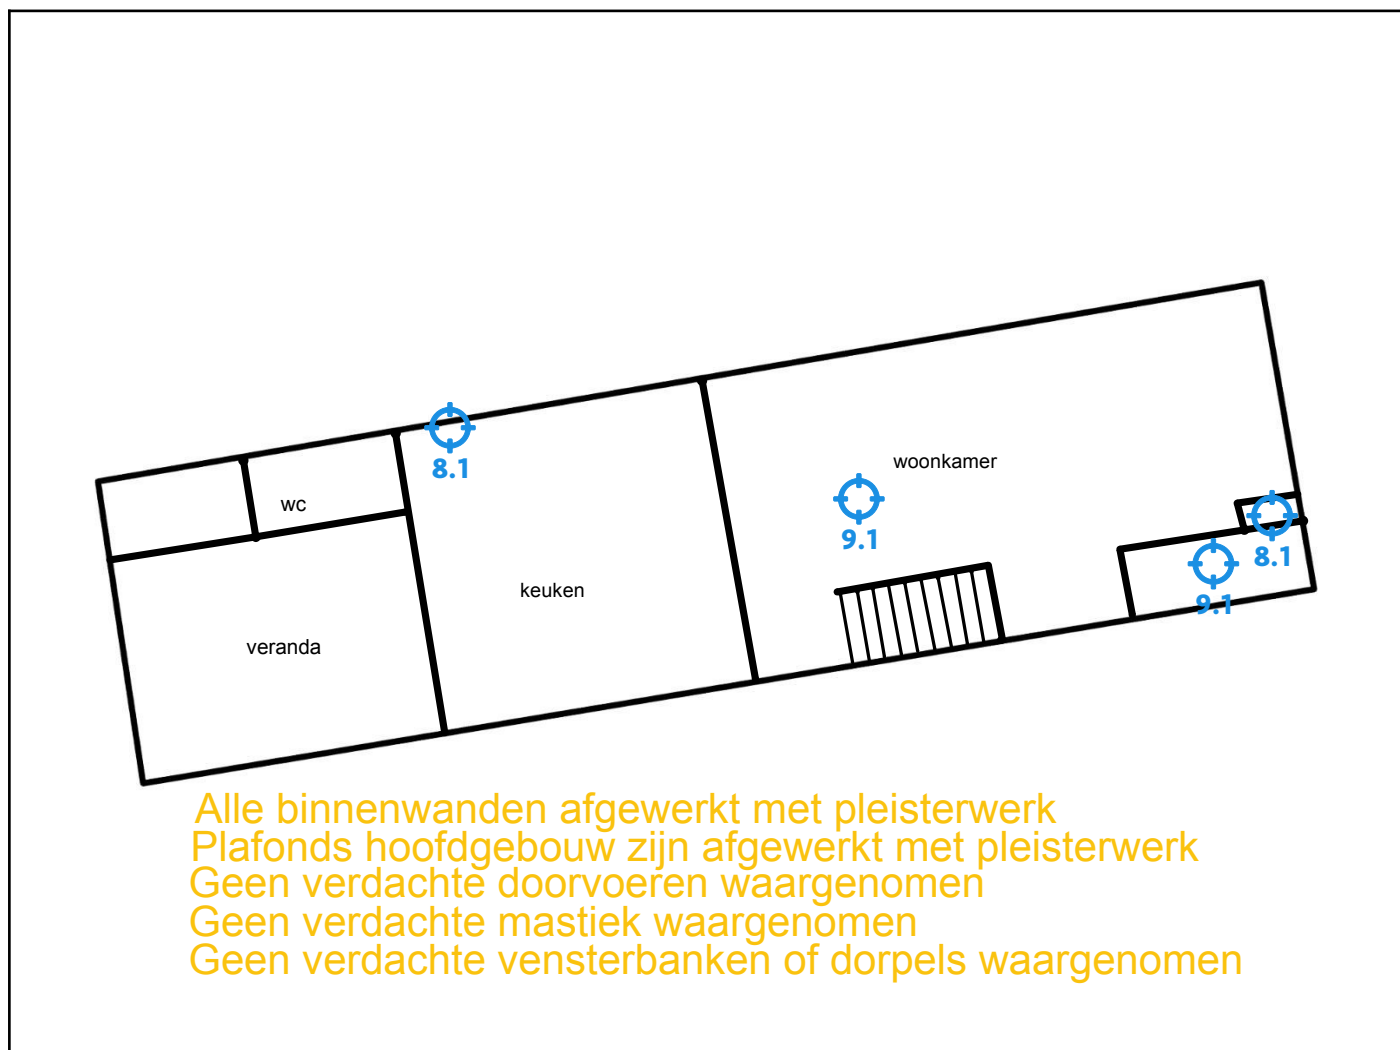
Plan 1.1: Gelijkvloers

Beschrijving	Type	Actie
3. Geen verdachte vensterbanken of dorpels waargenomen binnenshuis	Advies	-
4. Geen verdachte mastiek waargenomen	Advies	-
5. Geen verdachte doorvoeren waargenomen	Advies	-
8. Pleisterwerk binnenwanden	Geen asbest	-
8.1 Code: 1	Mengmonster	-
9. pleisterwerk plafonds	Geen asbest	-

9.1 Code: 2	Mengmonster	-
-------------	-------------	---

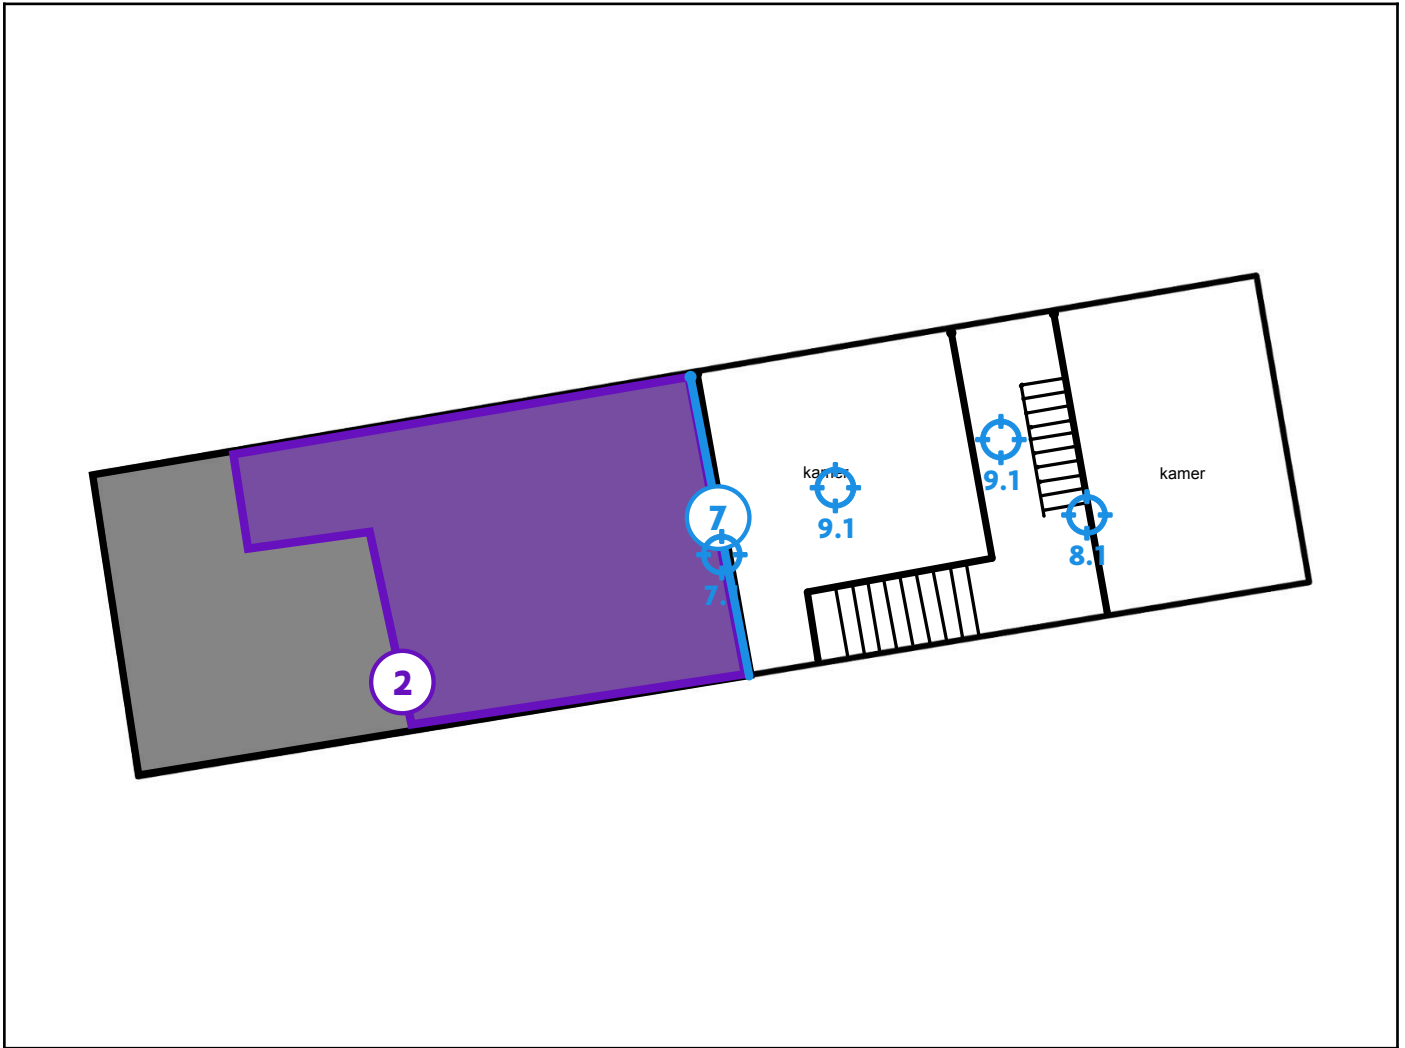
Plan 1.2: Eerste verdiep

Beschrijving	Type	Actie
2. Roofing platform dateert van 2000	Advies	-
7. Crepi achtergevel	Geen asbest	-
7.1 Code: 3	Puntmonster	-
8. Pleisterwerk binnenwanden	Geen asbest	-
8.1 Code: 1	Mengmonster	-
9. pleisterwerk plafonds	Geen asbest	-
9.1 Code: 2	Mengmonster	-

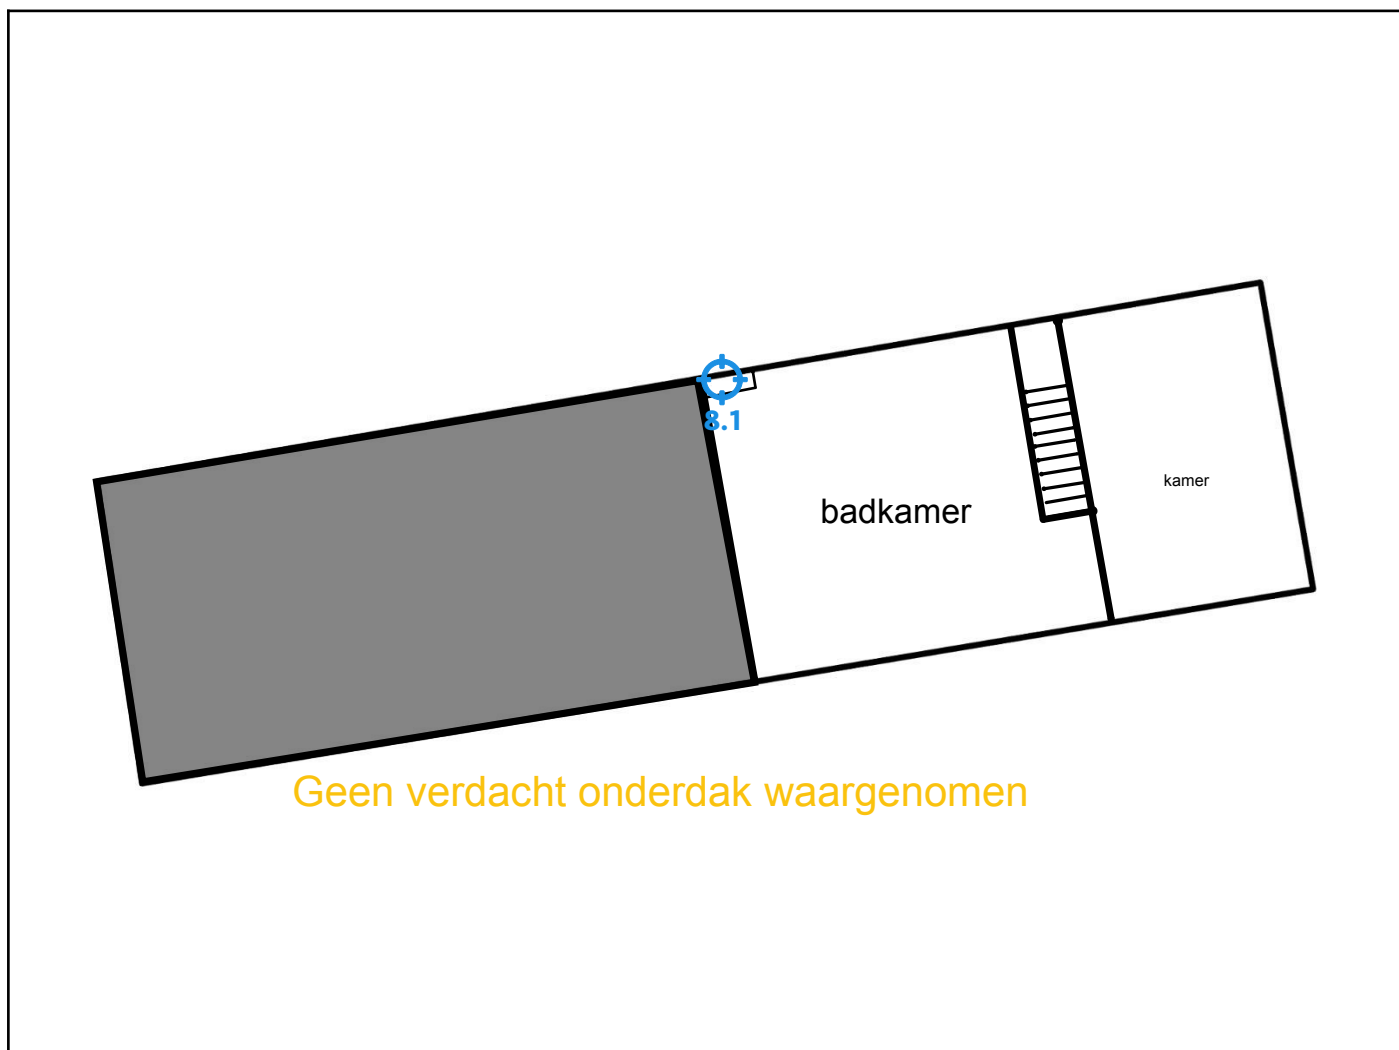
Plan 1.3: Eerste verdiep kopie

Beschrijving	Type	Actie
6. Geen verdacht onderdak waargenomen	Advies	-
8. Pleisterwerk binnenwanden	Geen asbest	-
8.1 Code: 1	Mengmonster	-
