Asbestinventarisatetest

Wezelstraat 30, 9032 Gent

Attestnummer : 20251204-000313.000

Niet-asbestveilig

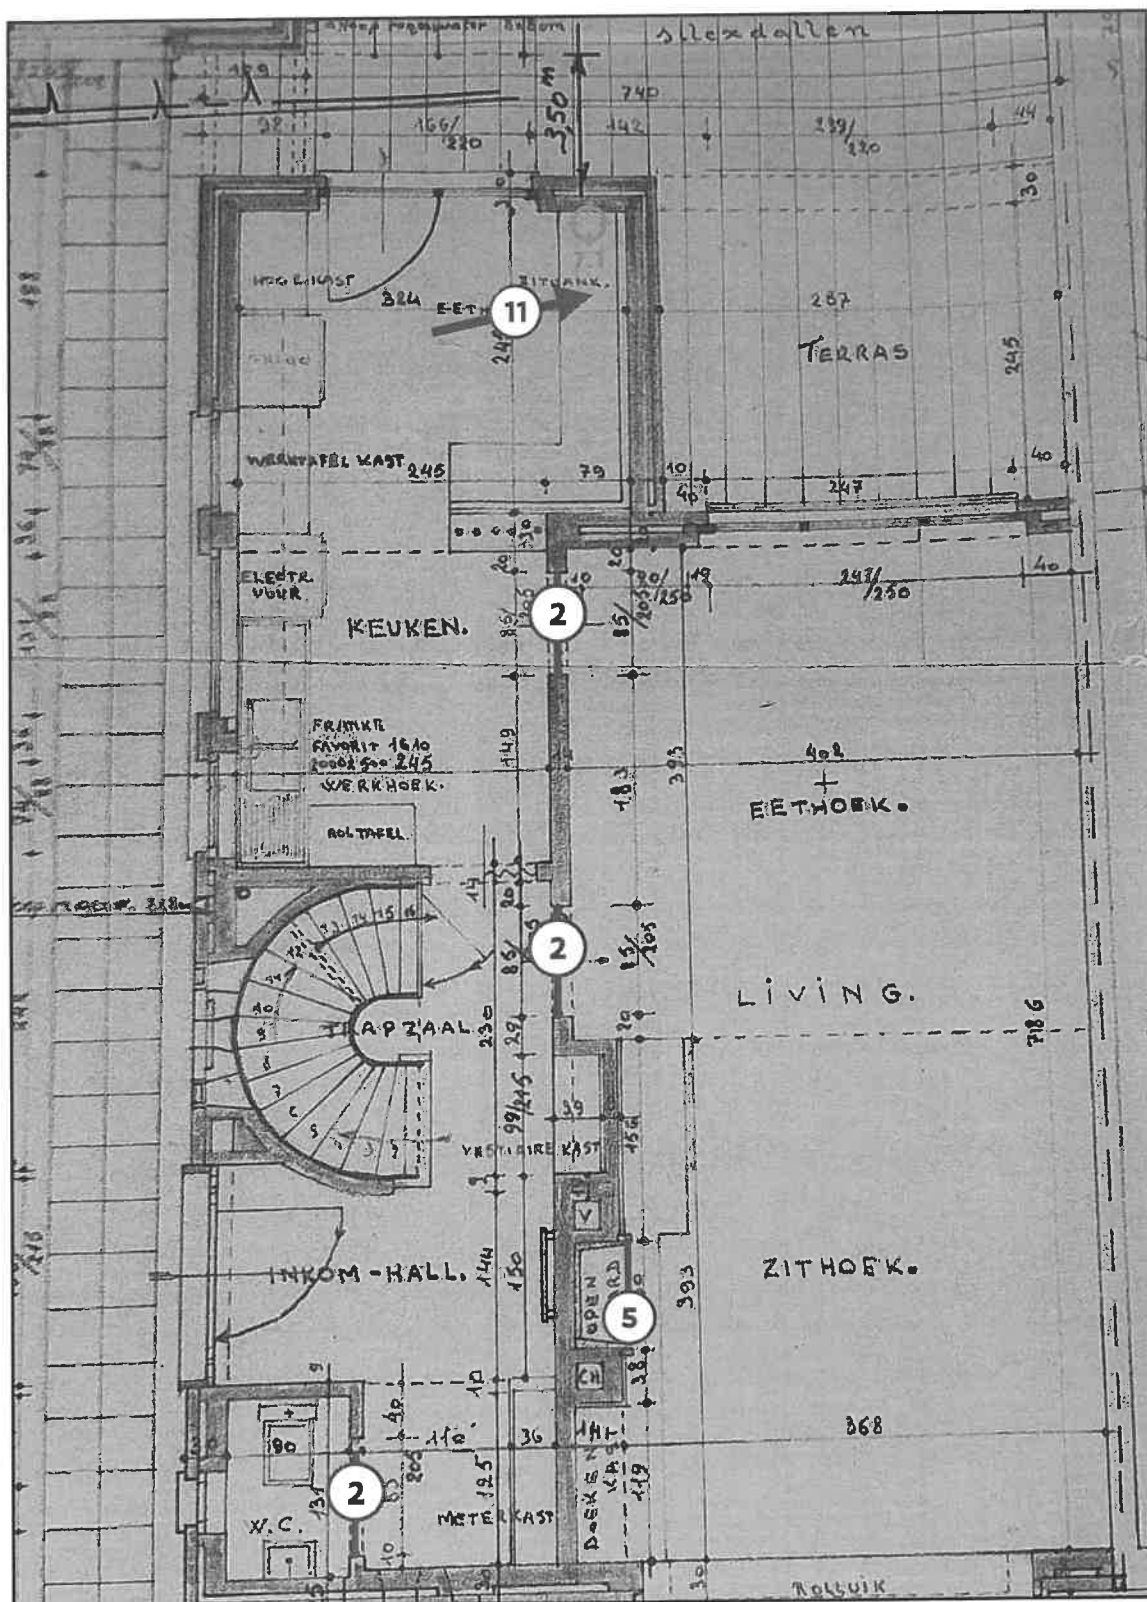
Plan 1.1: Grondplan +0

2. Dorpels	Advies	-
5. Kachelkoord	Advies	-
7. Pleisterwerk wanden	Geen asbest	-
7.1 Code: A1 Pleister muren	Mengmonster	-
11. CV-ketel	Overige ruimte of materiaal	-

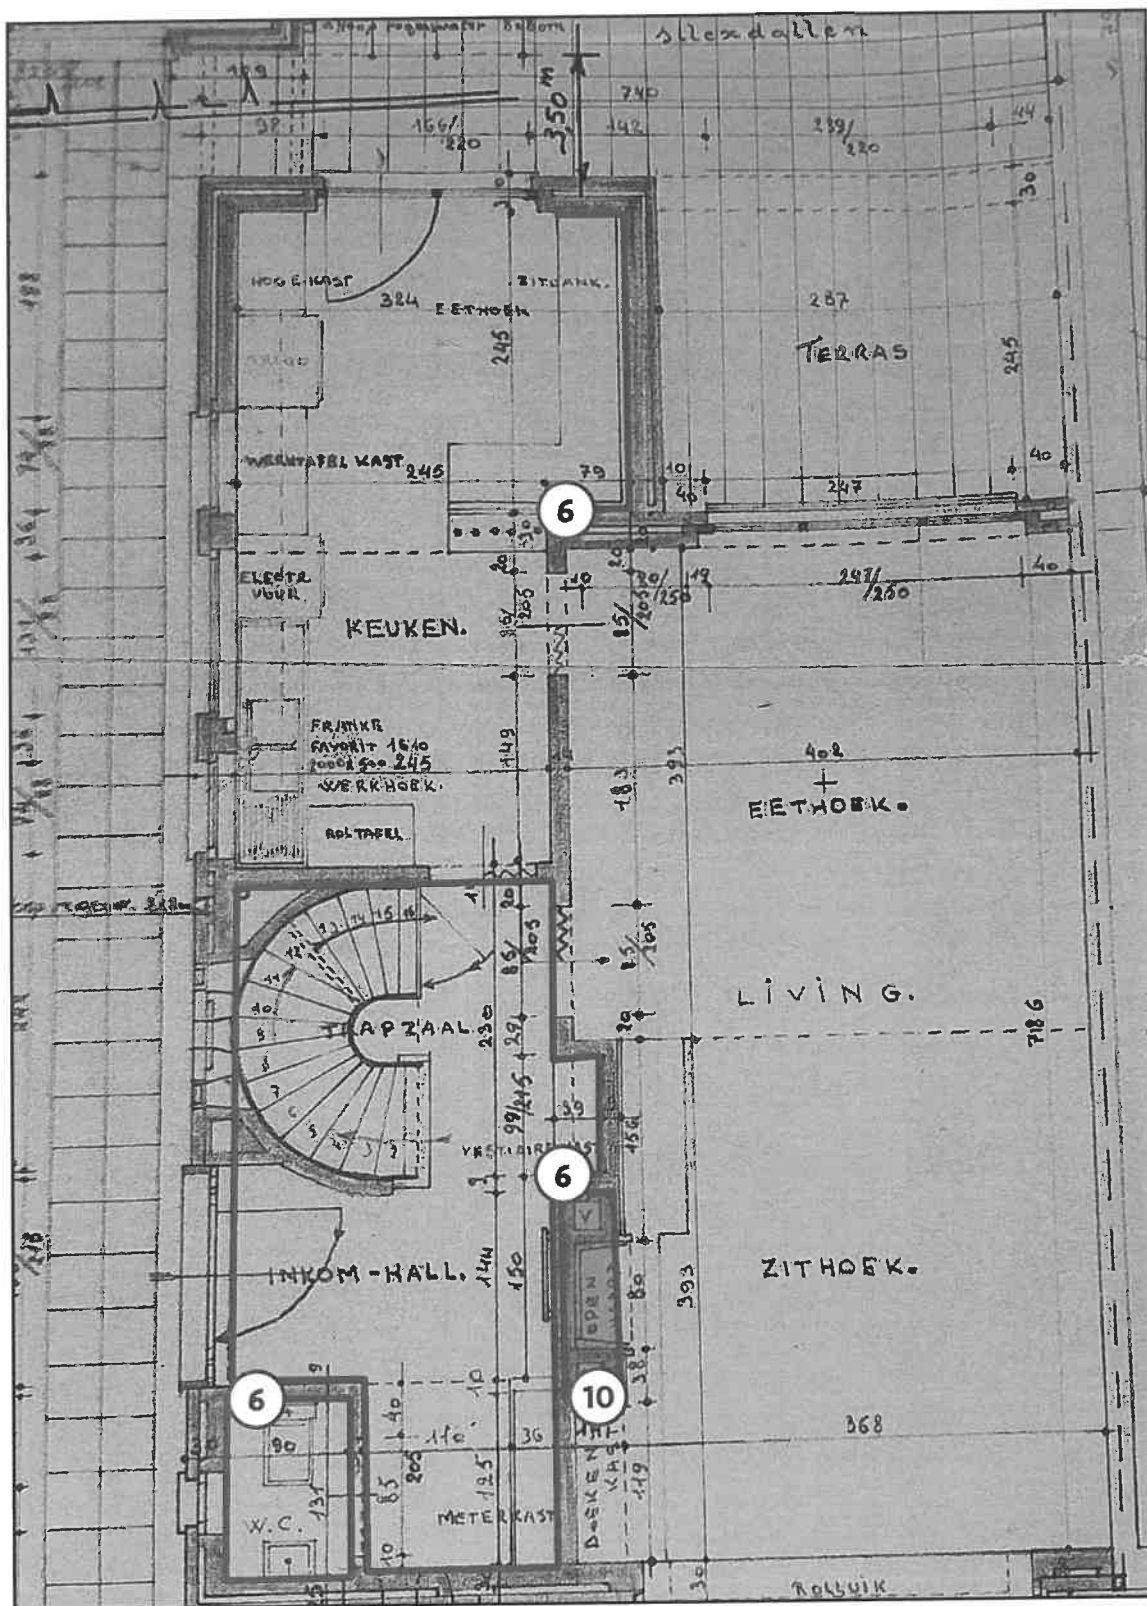
Plan 1.2: Grondplan +0

6. Plinten (lijm)	Advies	-
10. Rookgaskanaal	Overige ruimte of materiaal	-

7. Pleisterwerk wanden	Geen asbest	-
7.1 Code: A1 Pleister muren	Mengmonster	-
