# Asbestinventarisat attest

Louis De Smetstraat 16, 9050 Gent

Attestnummer : 20261021-000513.000

# Zone 1: Hoofdgebouw

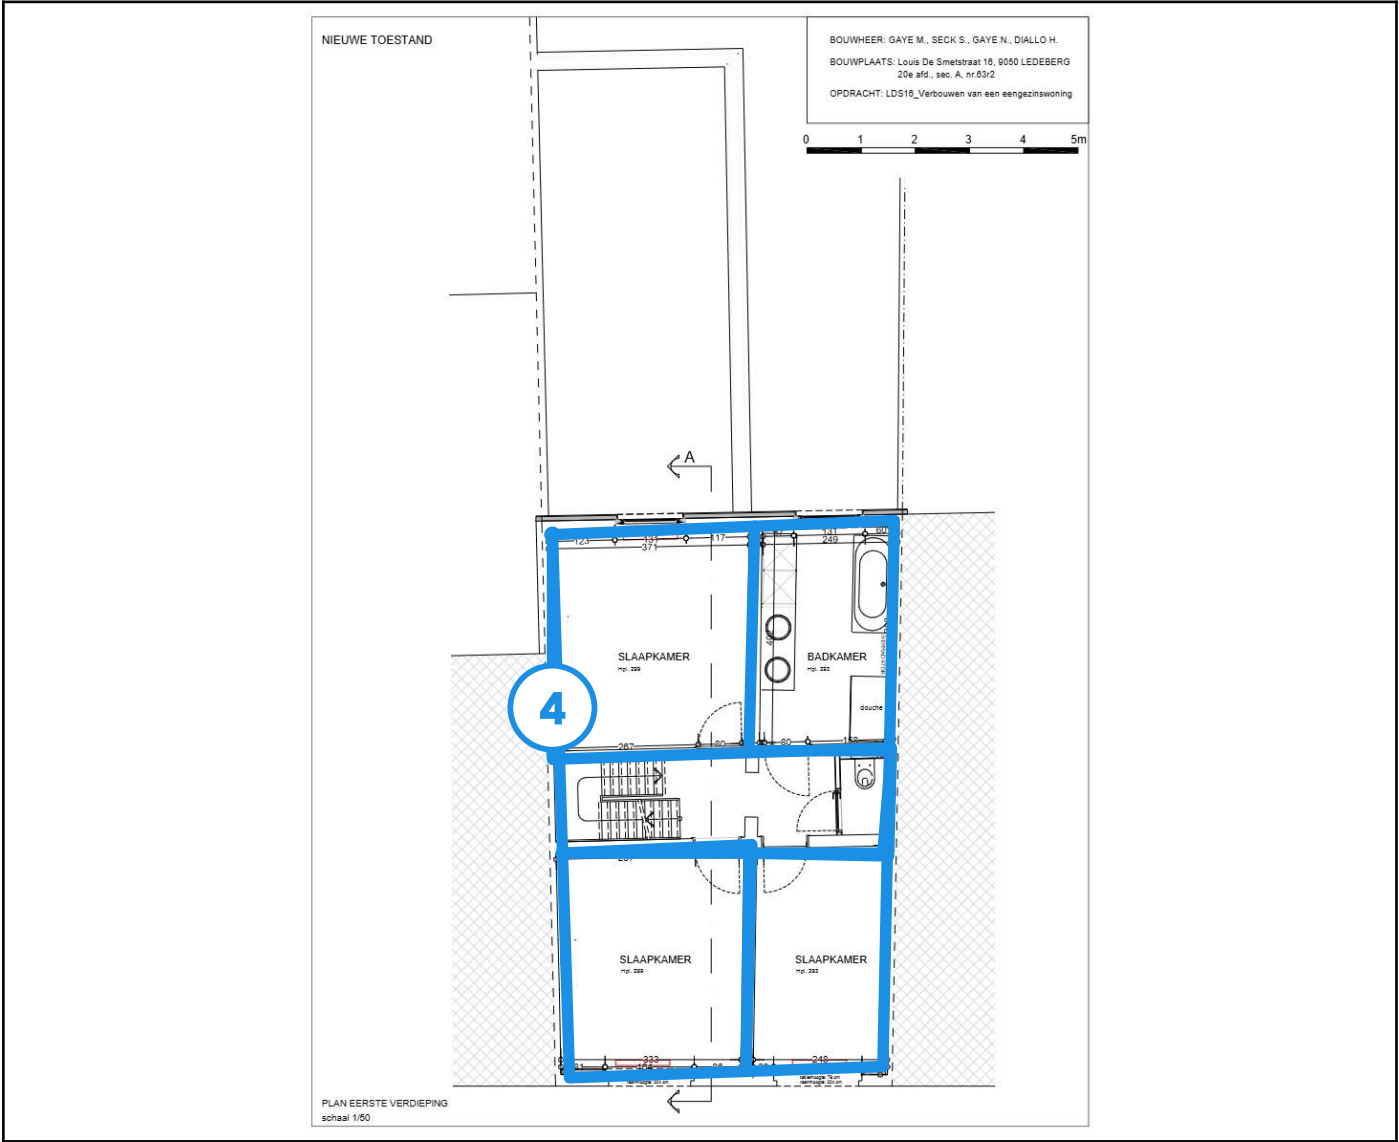
# Plan 1.3: Eerste verdieping

| Beschrijving | Type | Actie |
|---|---|---|
| 4. Pleisterwerk wanden (gips/kalk) (renovatie 2022) | Geen asbest | - |

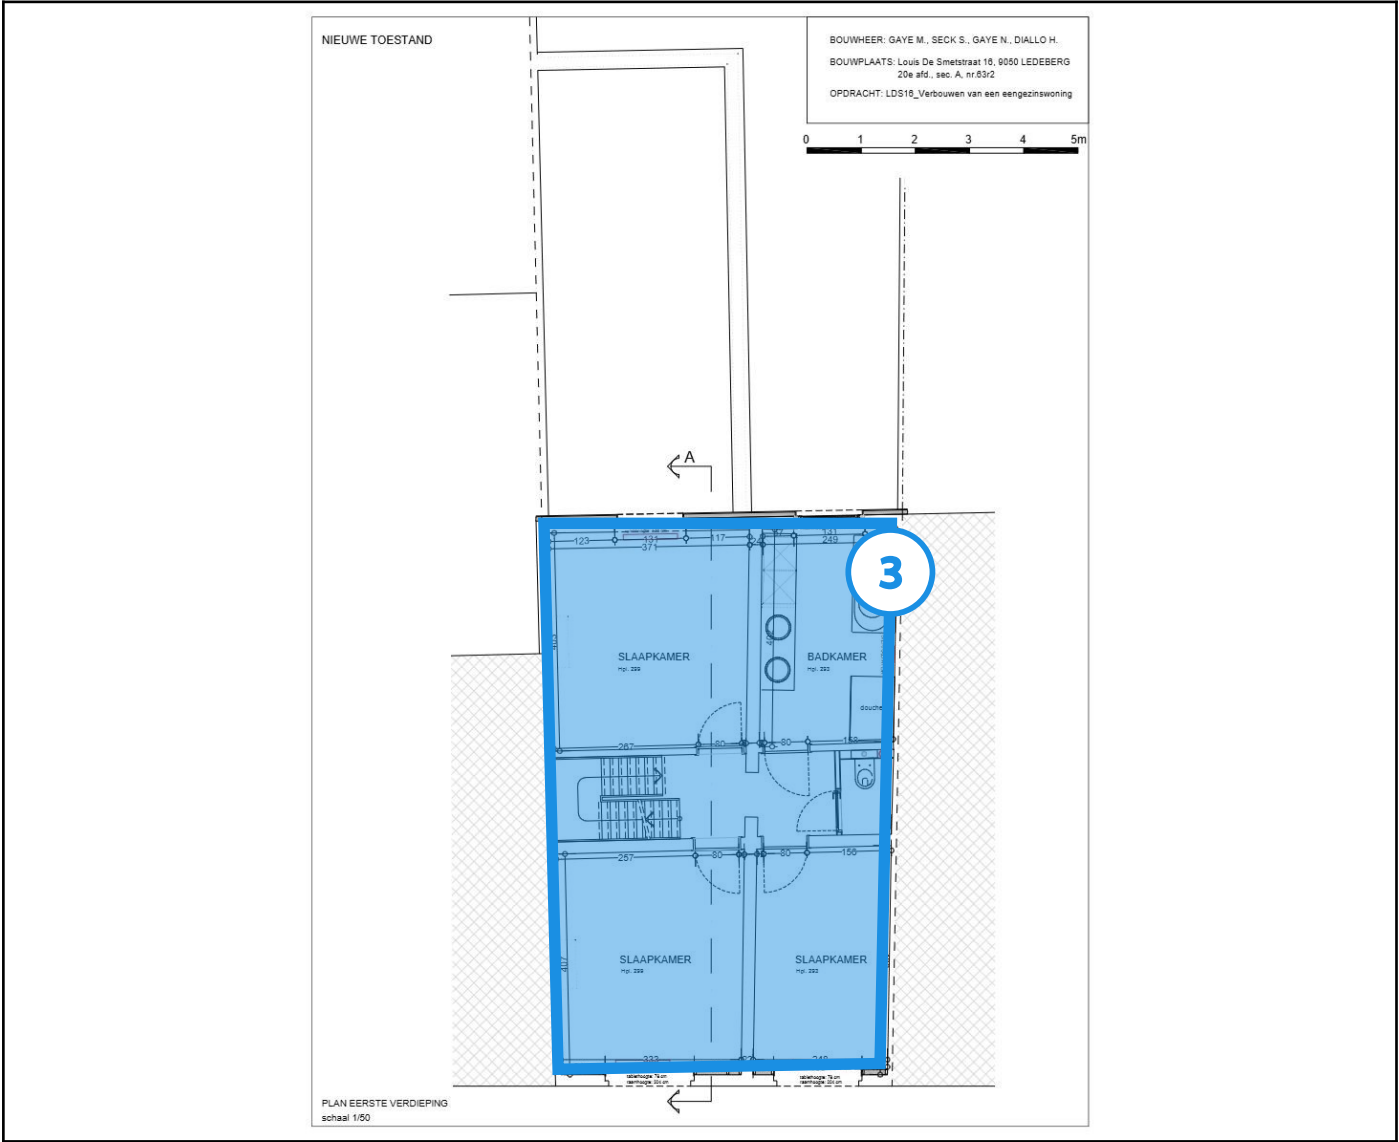
# Plan 1.4: Eerste verdieping

| Beschrijving | Type | Actie |
|---|---|---|
| 3. Pleisterwerk plafonds (gips/kalk) (renovatie 2022) | Geen asbest | - |

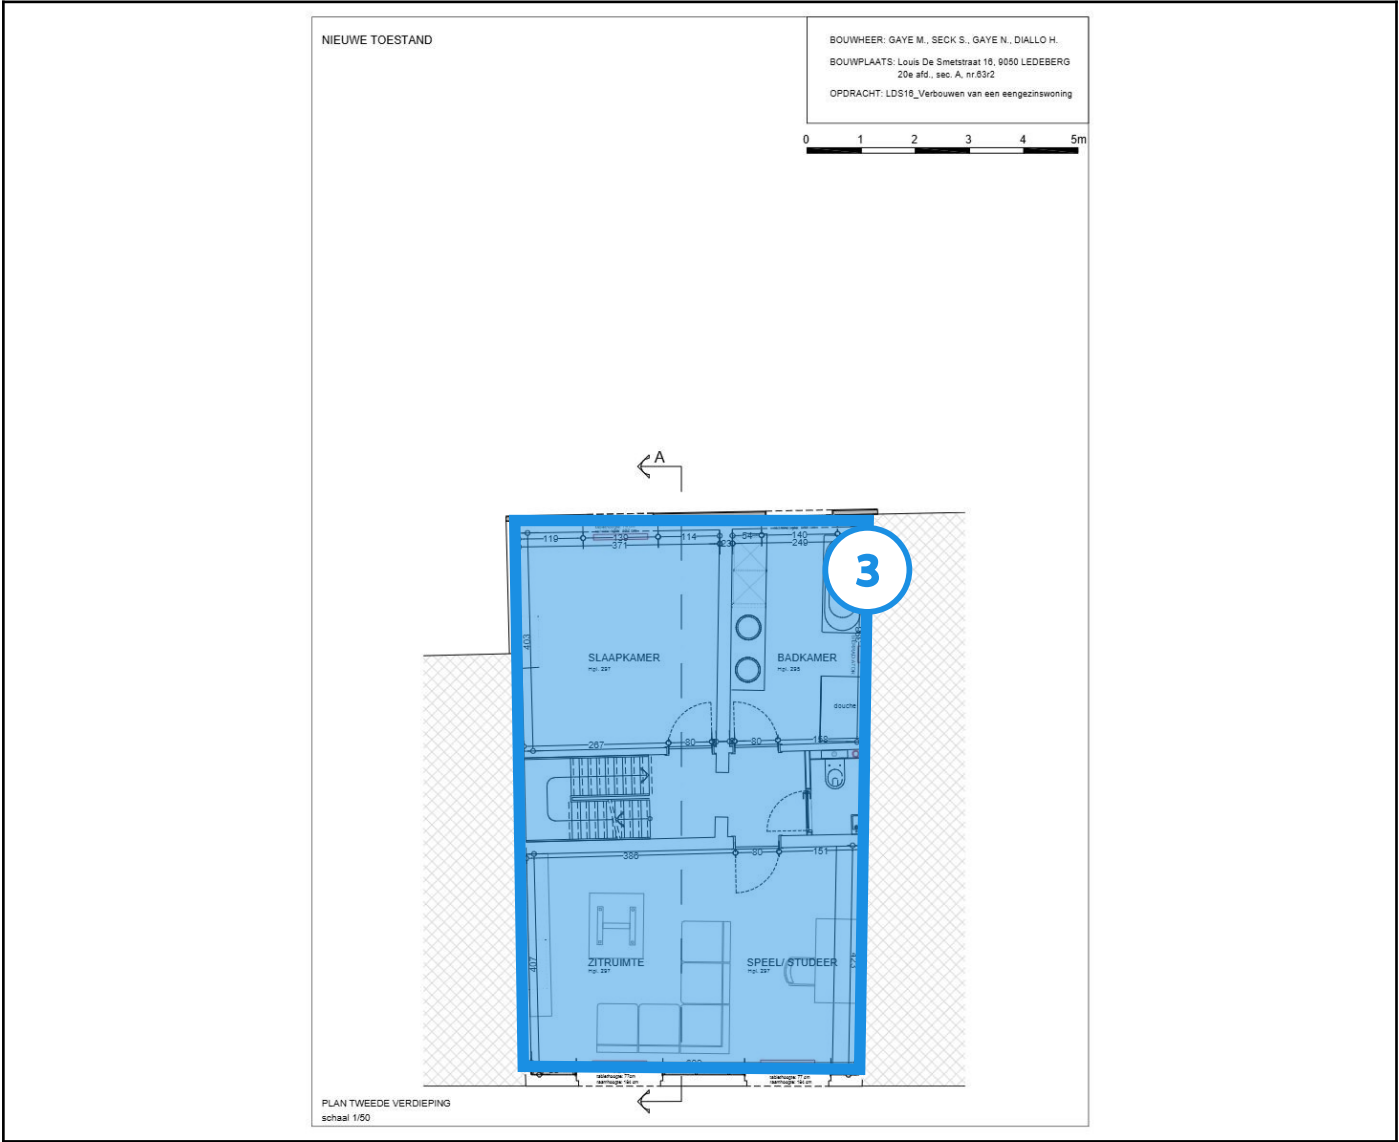
# Plan 1.5: Tweede verdieping

| Beschrijving | Type | Actie |
|---|---|---|
| 3. Pleisterwerk plafonds (gips/kalk) (renovatie 2022) | Geen asbest | - |

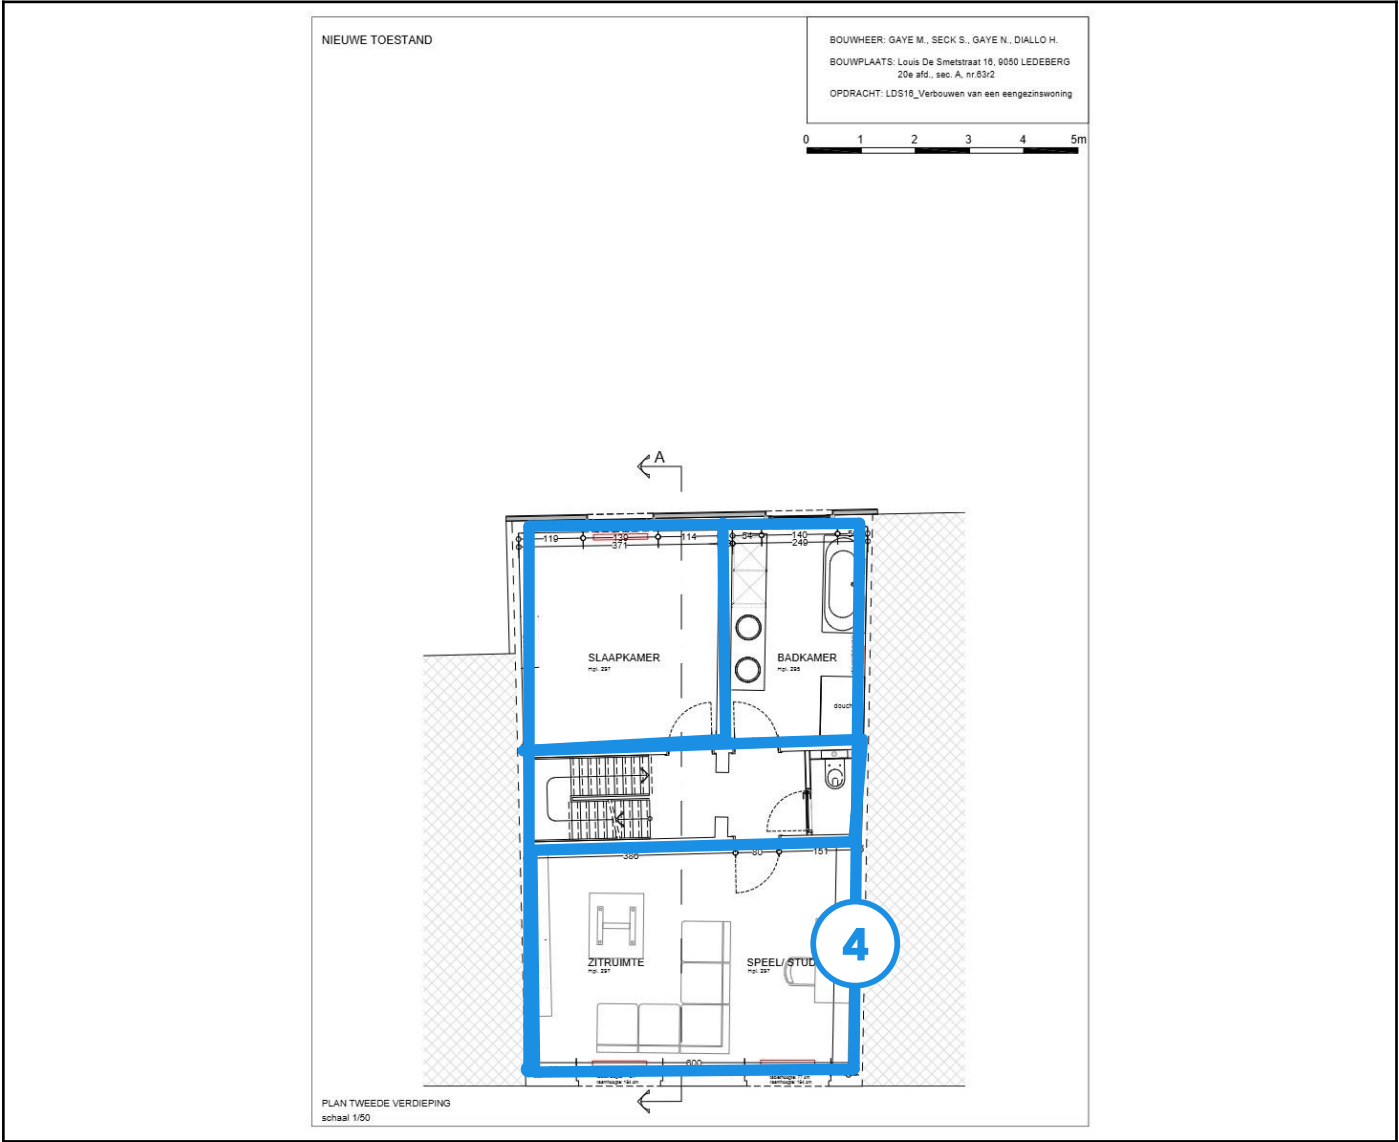
# Plan 1.6: Tweede verdieping

| Beschrijving | Type | Actie |
|---|---|---|
| 4. Pleisterwerk wanden (gips/kalk) (renovatie 2022) | Geen asbest | - |
