Asbestinventarisatetest

De Pintelaan 292, 9000 Gent

Attestnummer : 20251209-000227.000

Uitgegeven op : 09.12.2025

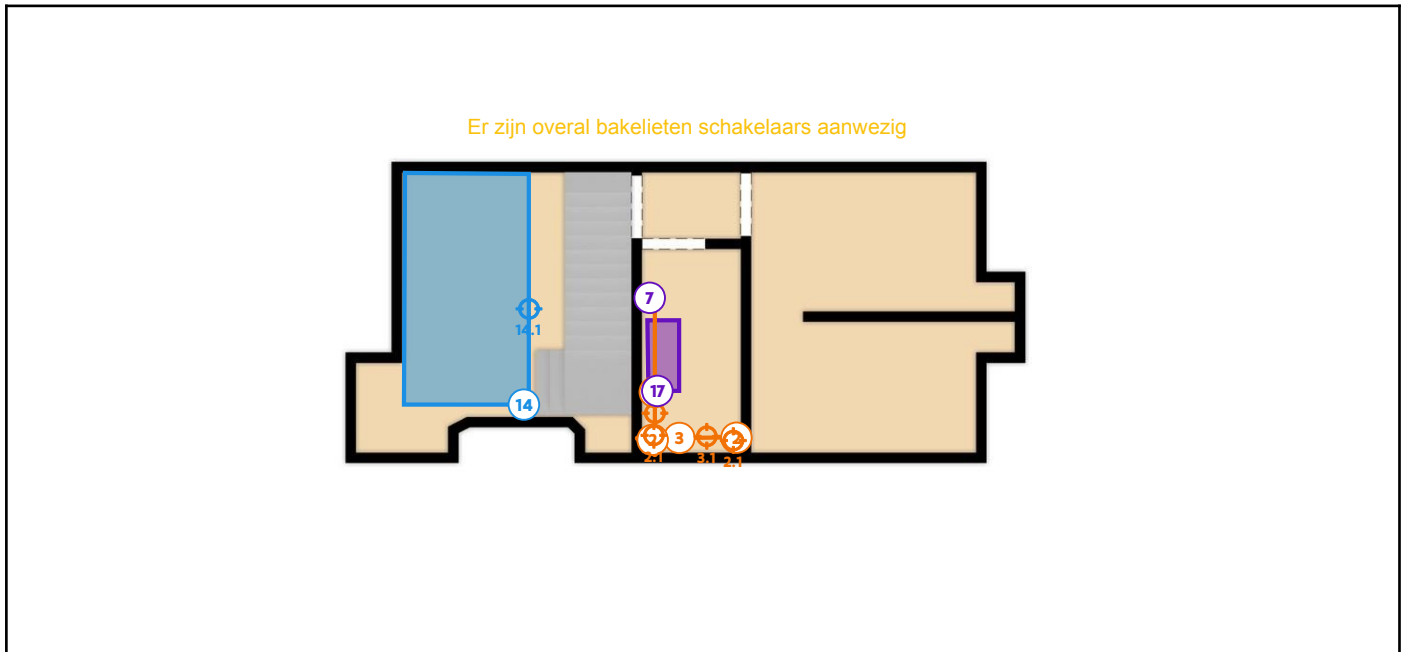
Plan 1.1: Kelder

Beschrijving	Type	Actie
2. Isolatie CV-buizen	Asbestmateriaal	Verwijderen
2.1 Code: MM04	Mengmonster	-
3. Isolatie CV-buizen	Asbestmateriaal	Verwijderen
3.1 Code: MM03	Mengmonster	-
4. Bakeliet elektrisch materiaal	Asbestmateriaal	Zorgvuldig beheren
7. Roetklep / schouwschuif	Advies	-
14. Vinyl keldervloer	Geen asbest	-
14.1 Code: PM03	Puntmonster	-
17. CV-ketel	Overige ruimte of materiaal	-

- Hermetische zone (erkend asbestverwijderaer)
Leidingisolatie is een niet hechtgebonden toepassing en mag niet doe-het-zelf verwijderd worden. Aangezien dit niet zonder te scheuren/breken verwijderd kan worden. Bij deze werken komen er steeds asbestvezels vrij in een binnenruimte.

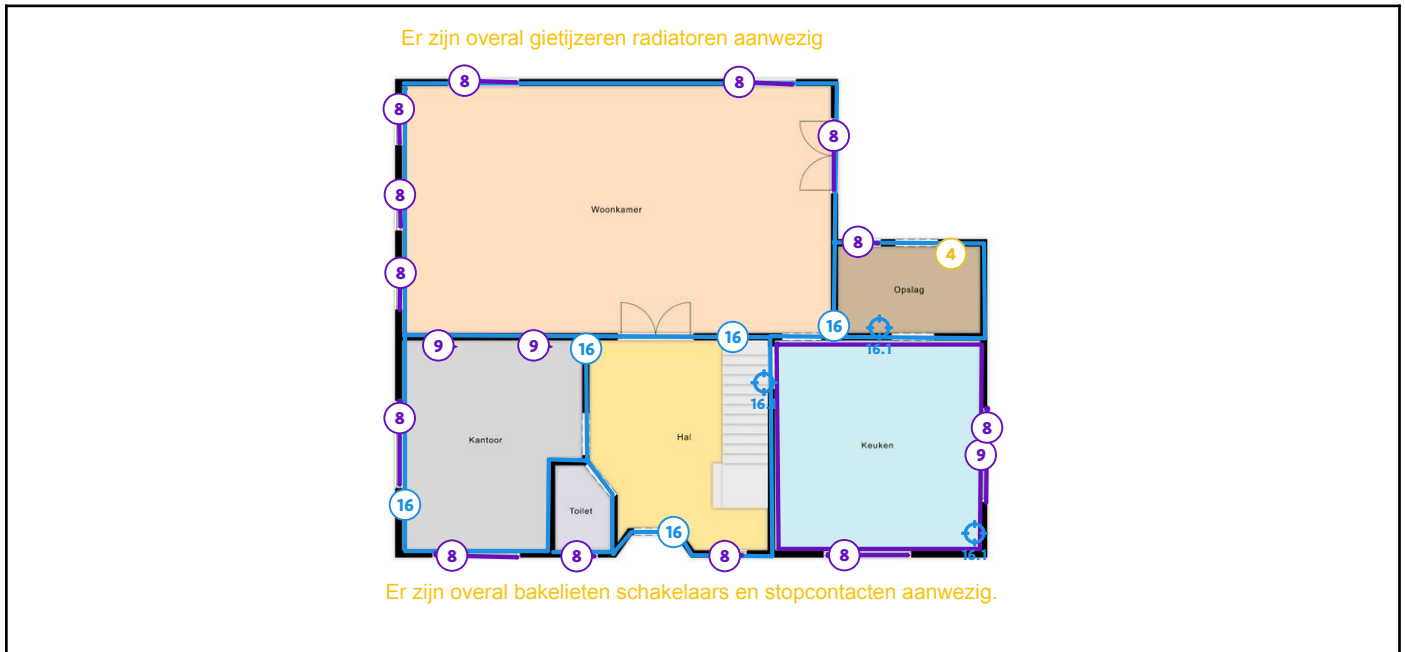
Plan 1.2: +0 muren

Beschrijving	Type	Actie
4. Bakeliet elektrisch materiaal	Asbestmateriaal	Zorgvuldig beheren
6. Oude radiatoren	Advies	-
8. Venstertabletten	Advies	-
9. Tegelwerk faience	Advies	-
16. Pleisterwerk muren	Geen asbest	-
16.1 Code: MM01	Mengmonster	-

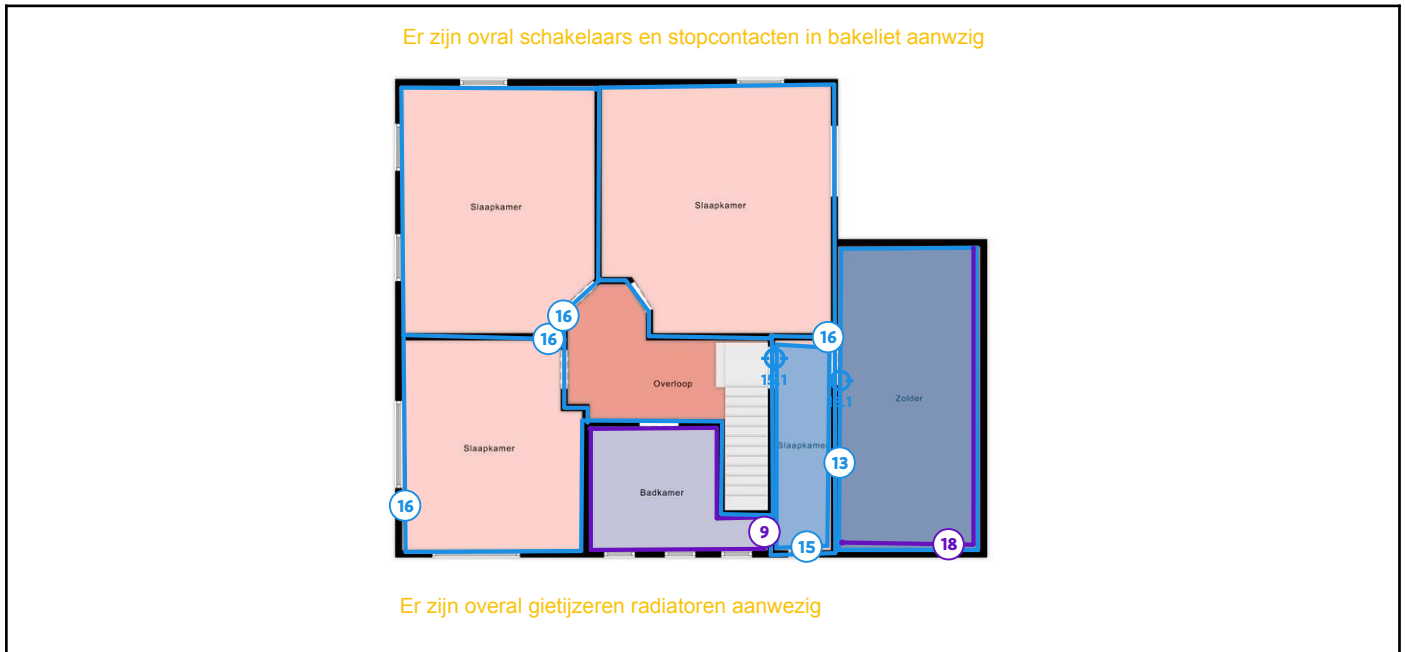
Plan 1.4: +1 muren

Beschrijving	Type	Actie
4. Bakeliet elektrisch materiaal	Asbestmateriaal	Zorgvuldig beheren
6. Oude radiatoren	Advies	-
9. Tegelwerk faience	Advies	-
13. Vinyl zoldervloer	Geen asbest	-
13.1 Code: PM01	Puntmonster	-
15. Vinyl verdiep	Geen asbest	-
15.1 Code: PM02	Puntmonster	-
16. Pleisterwerk muren	Geen asbest	-
18. Geen onderdak aanwezig	Overige ruimte of materiaal	-

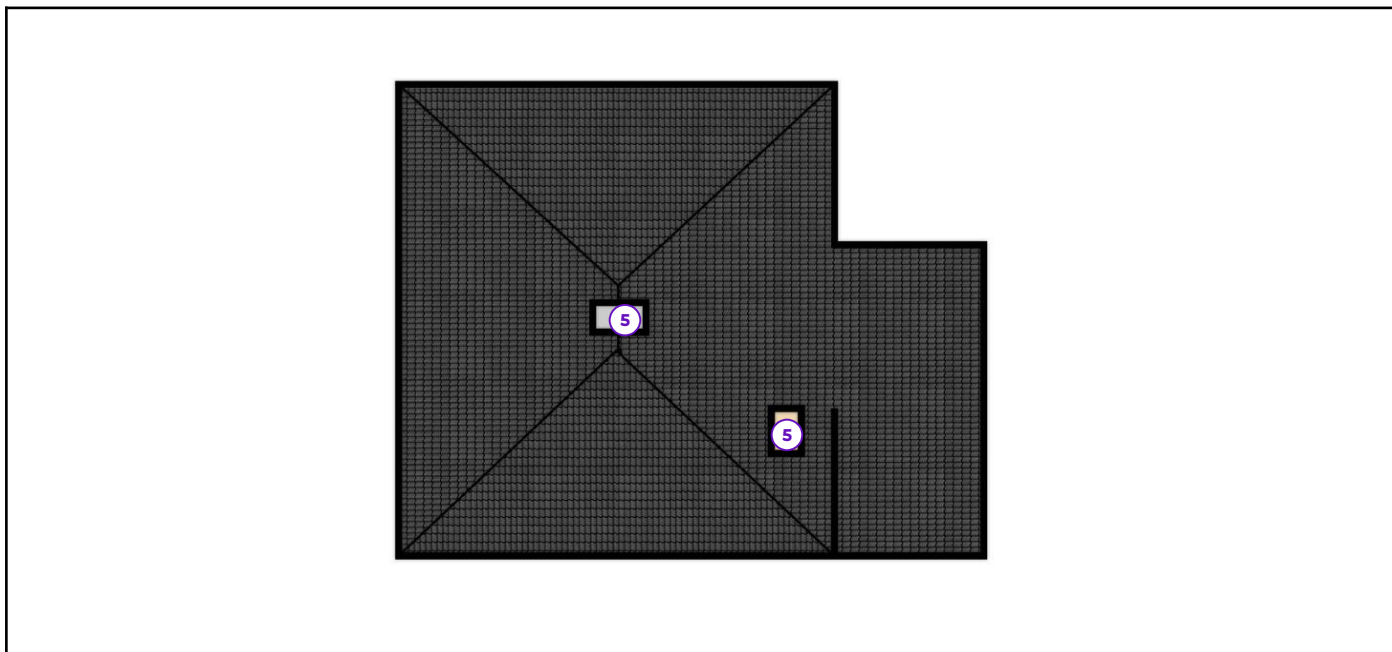
Plan 1.7: Dak woning

Beschrijving	Type	Actie
5. Schoorsteen rookgaskanaal - beoordeling	Beperking	-

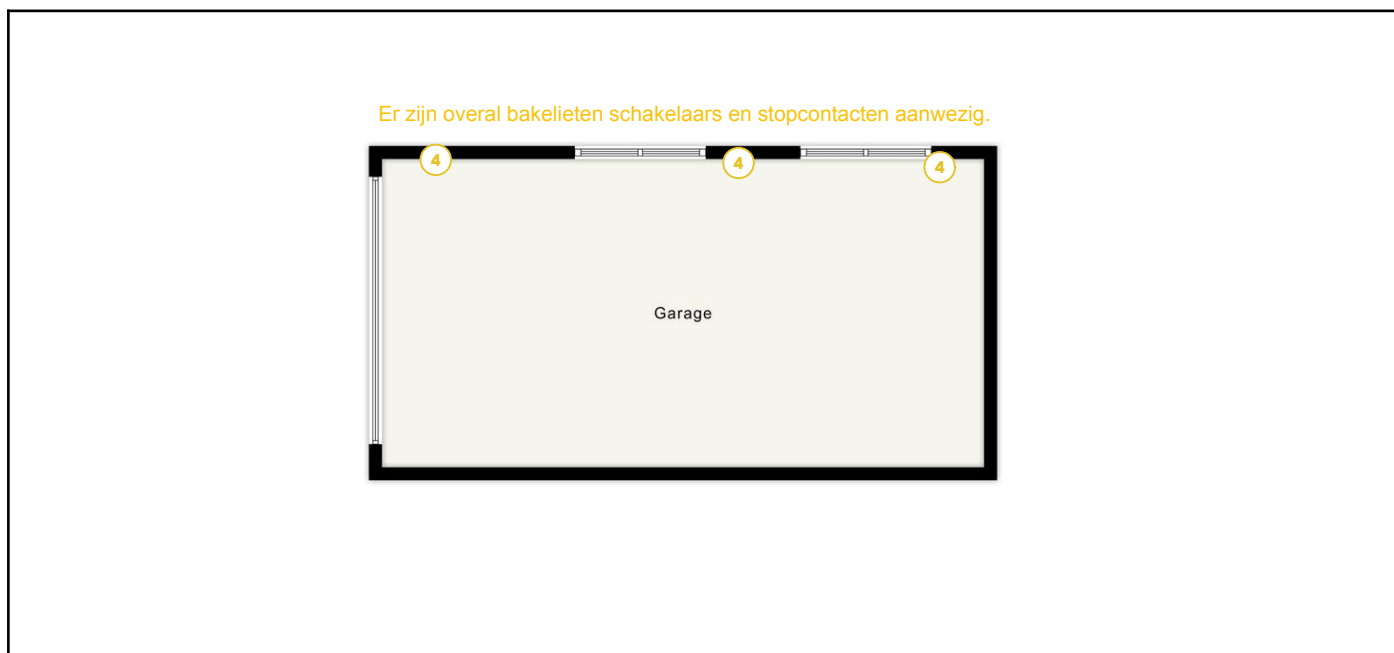
Plan 2.1: Garage

Beschrijving	Type	Actie
4. Bakeliet elektrisch materiaal	Asbestmateriaal	Zorgvuldig beheren

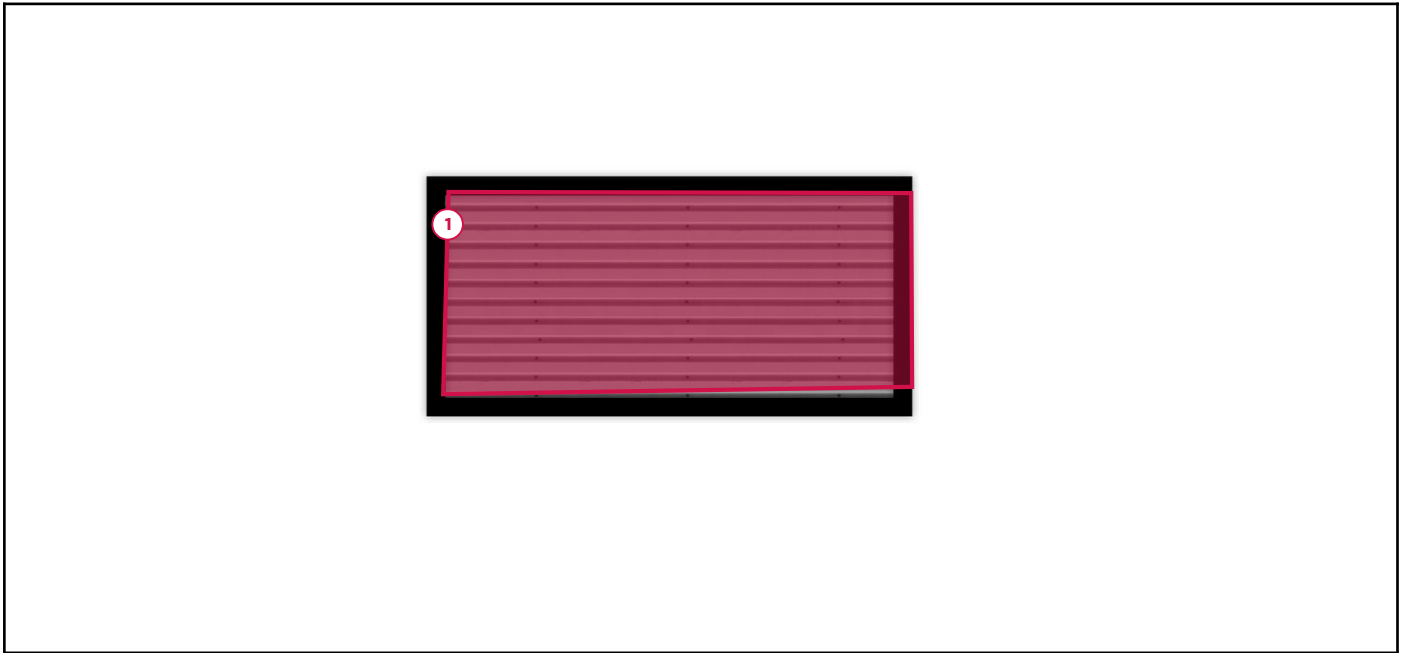
Plan 3.2: Tuinhuis links dak

Beschrijving	Type	Actie
1. Golfplaat Tuinhuis	Asbestmateriaal	Dringend verwijderen

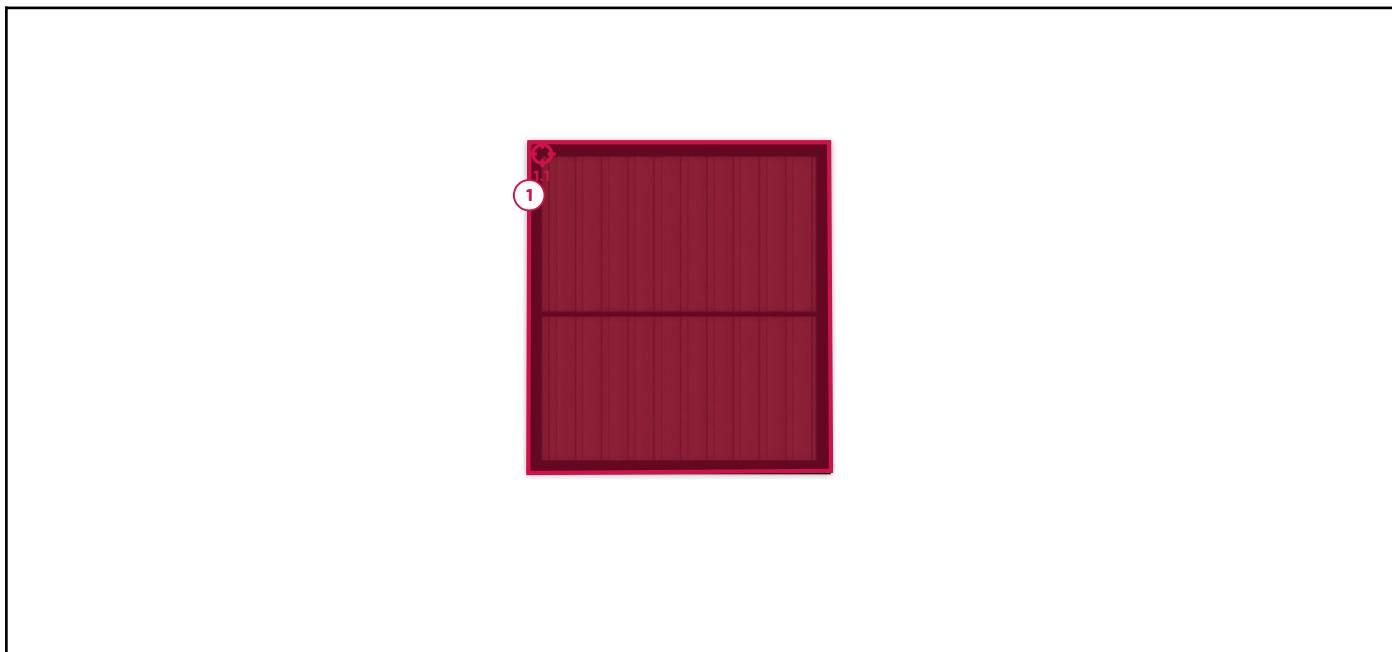
Plan 4.2: Tuinhuis rechts dak

Beschrijving	Type	Actie
1. Golfplaat Tuinhuis	Asbestmateriaal	Dringend verwijderen
1.1 Code: PM04	Puntmonster	-
