# Asbestinventarisatetest

Heidestraat 29, 9050 Gent

Attestnummer : 20260420-000359.000

Uitgegeven op : 20.04.2026

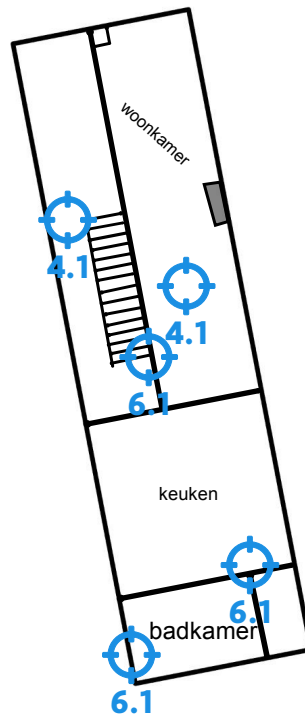
# Plan 1.1: Gelijklvoers

Pleisterwerk ter hoogte van alle binnenwanden

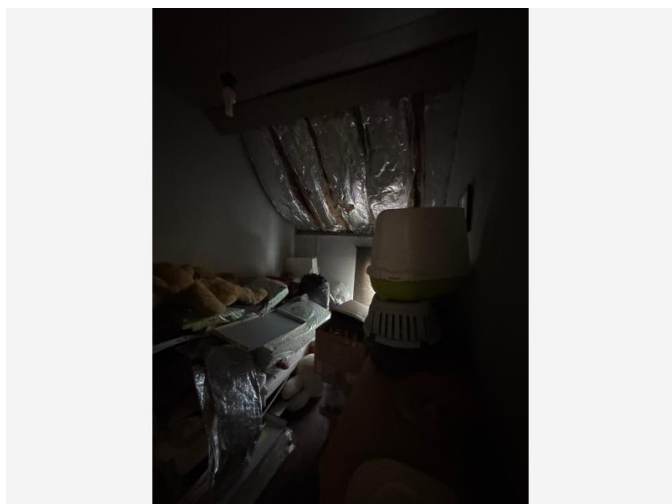
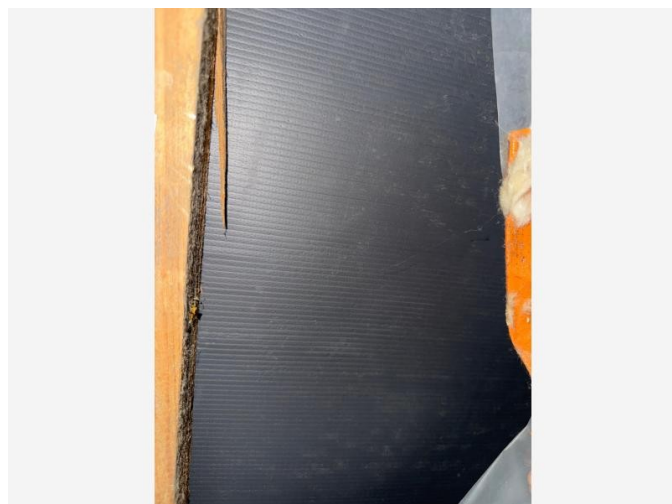
### Fiche 7: Geen verdacht onderdak waargenomen

Beschrijving	Notitie	Terug te vinden op plannen
Fiche 7: Geen verdacht onderdak waargenomen	Er werd tijdens de inspectie geen verdacht onderdak waargenomen. Het onderdak is vervaardigd uit kunststof.  Het onderdak kons geïnspecteerd worden ter hoogte van	-
Fiche 8: Geen verdachte dakbedekking - dakpannen	Het schuine dak is afgewerkt met dakpannen vervaardigd uit keramische materiaal of beton.  Deze dakbekking is niet asbestverdacht.	-
Fiche 9: Plat dak met EPDM	De platte dak is afgewerkt met EPDM. Er werd tijdens de inspectie geen roofing waargenomen.	Plan 1.2: Eerste verdieping
Fiche 10: Geen verdachte mastiek waargenomen	Er werd tijdens de inspectie geen verdachte mastiek waargenomen. De dichtingsvoegen ter hoogte van het buitenschijnwerk zijn afgewerkt met rubber en/of silicone.	-
