Asbestinventarisatetest

Johannes Schrantstraat 108, 9000 Gent

Attestnummer : 20251118-000269.000

Uitgegeven op : 18.11.2025

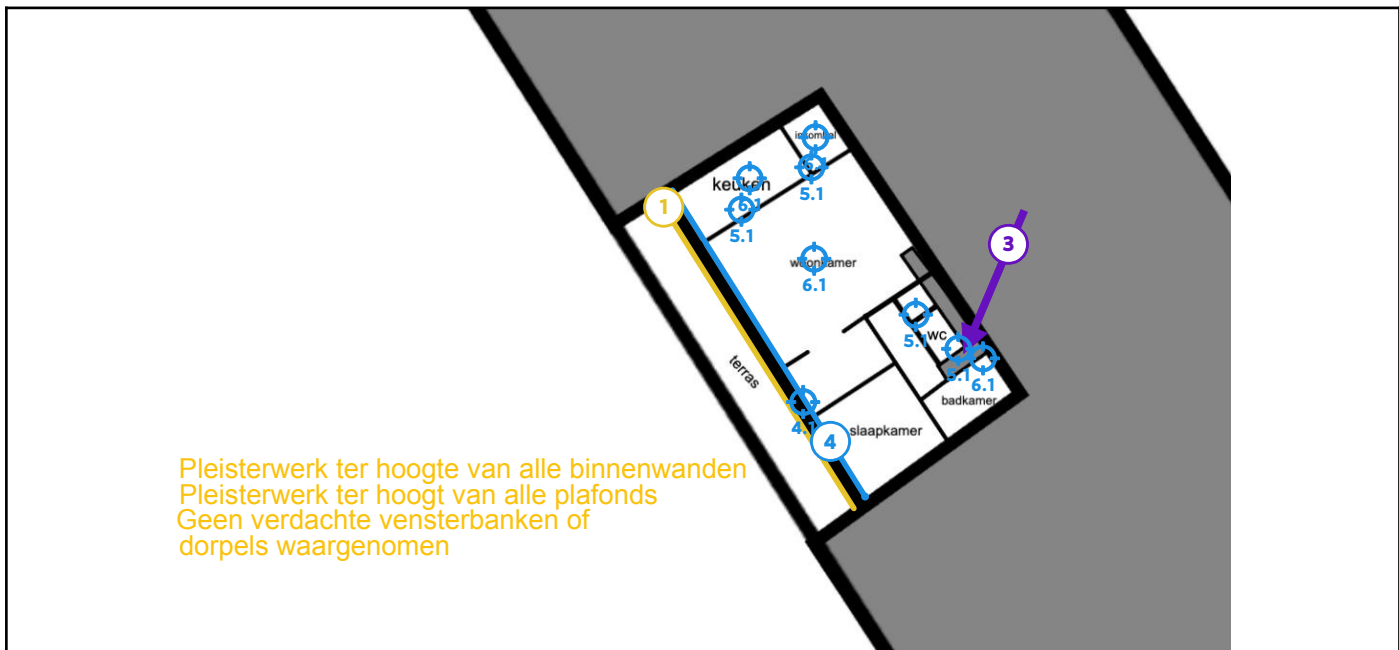
Plan 1.1: Appartement 108

Beschrijving	Type	Actie
1. Sandwich paneel buitenschrijnwerk in Glassal	Asbestmateriaal	Zorgvuldig beheren
2. Geen verdachte vensterbanken of dorpels waargenomen	Advies	-
3. Geen verdachte afvoer- of doorvoerbuizen waargenomen	Advies	-
4. Buitenschrijnwerk afgewerkt met mastiek glas/raamkader	Geen asbest	-
4.1 Code: 3	Puntmonster	-
5. Pleisterwerk binnenwanden	Geen asbest	-
5.1 Code: 1	Mengmonster	-
6. pleisterwerk plafonds	Geen asbest	-
6.1 Code: 2	Mengmonster	-
