# Asbestinventarisatetest

Lindekouterstraat 32, 9030 Gent

Attestnummer : 20240306-000554.000

**Asbestveilig**

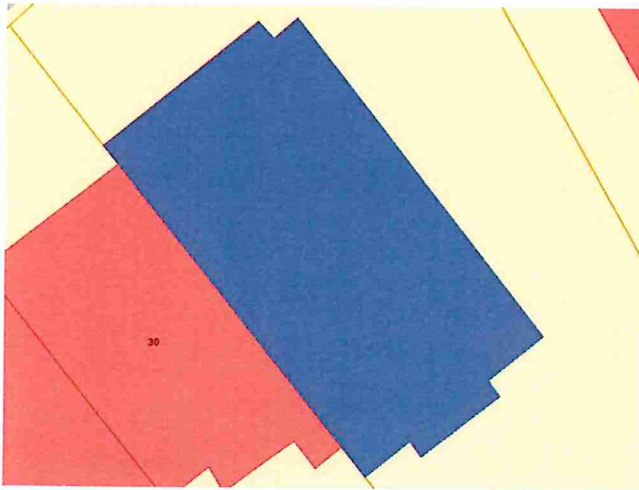
## Zone 1: Hoofdgebouw

- 2 Asbestmaterialen**
- 0 Beperkingen
- 0 Uitsluitingen
- 0 Roerende goederen
- 0 Puin, steenslag, (water)bodem
- 1 Adviezen**
- 3 Geen asbest**
