# Asbestinventarisatetest

Lindekouterstraat 34, 9030 Gent

Attestnummer : 20240306-000553.000

Uitgegeven op : 06.03.2024

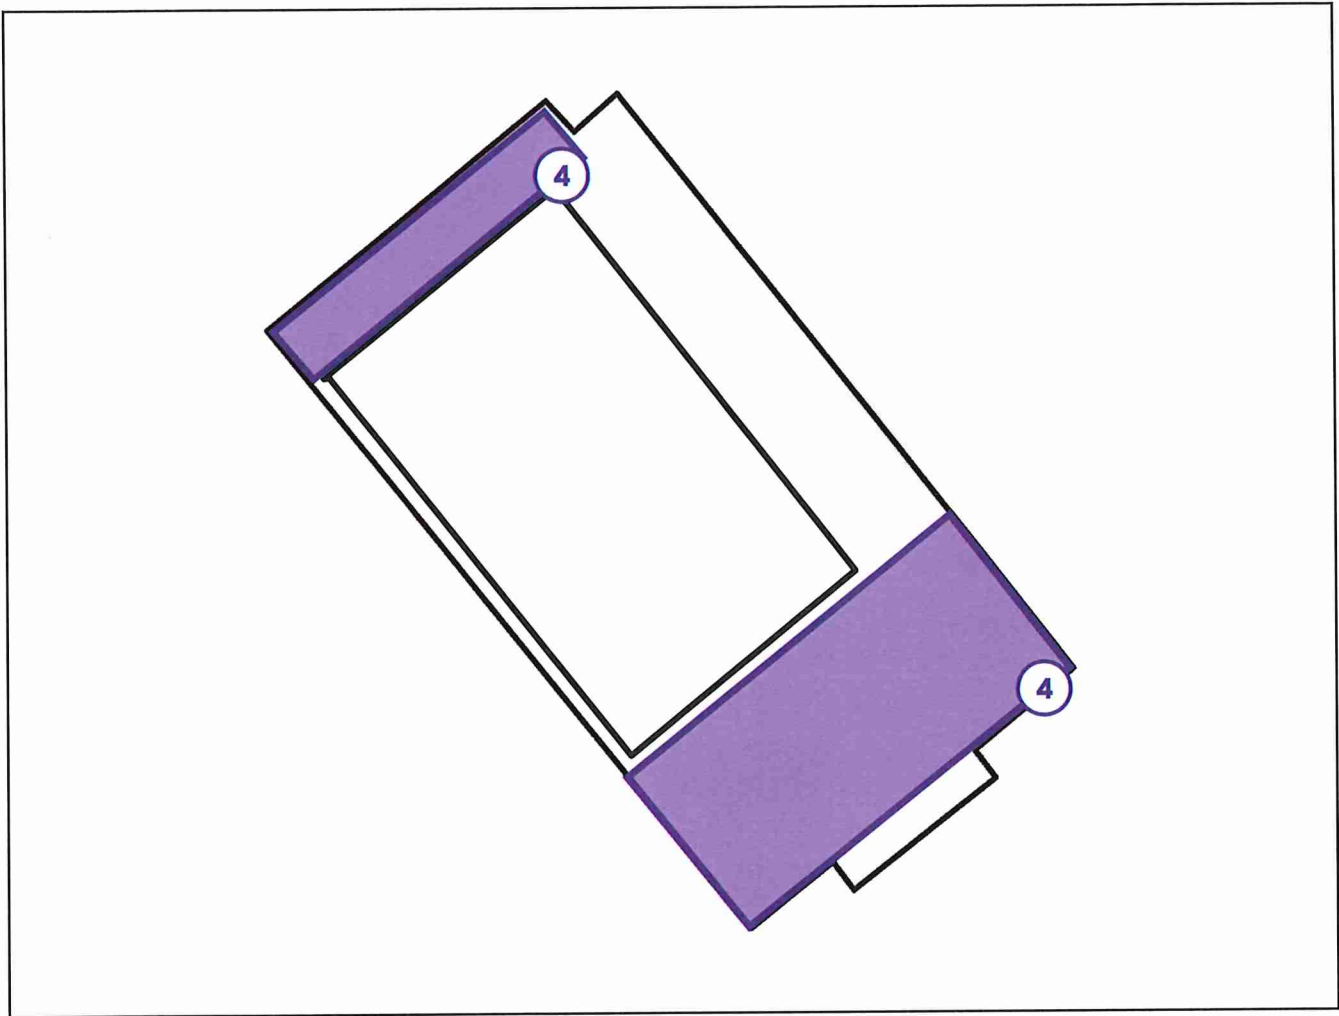
Plan 1.3: Hoofdgebouw: GV+2 (zolder)

| Beschrijving | Type | Actie |
|---|---|---|
| 4. Roofing plat dak | Beperking | - |
