Asbestinventarisatetest

Hoefijzerstraat 5, 9050 Gent

Attestnummer : 20260630-000304.000

Uitgegeven op : 30.06.2026

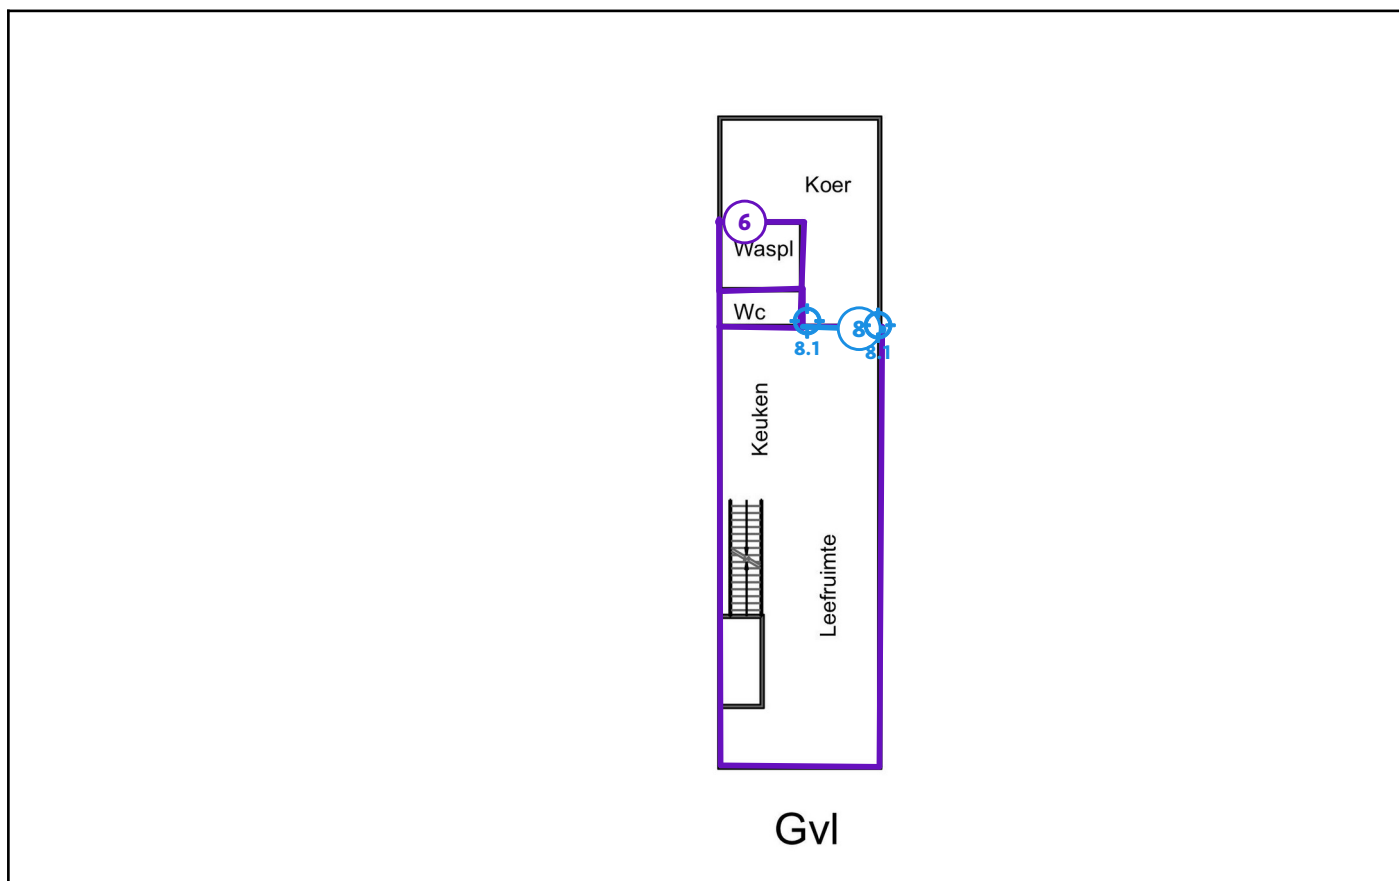
Plan 1.1: Schema woning gvl

Beschrijving	Type	Actie
6. Wanden: Gipskarton beplating	Advies	-
8. Buitenschil: crepi / cementering	Geen asbest	-
8.1 Code: 703	Mengmonster	-

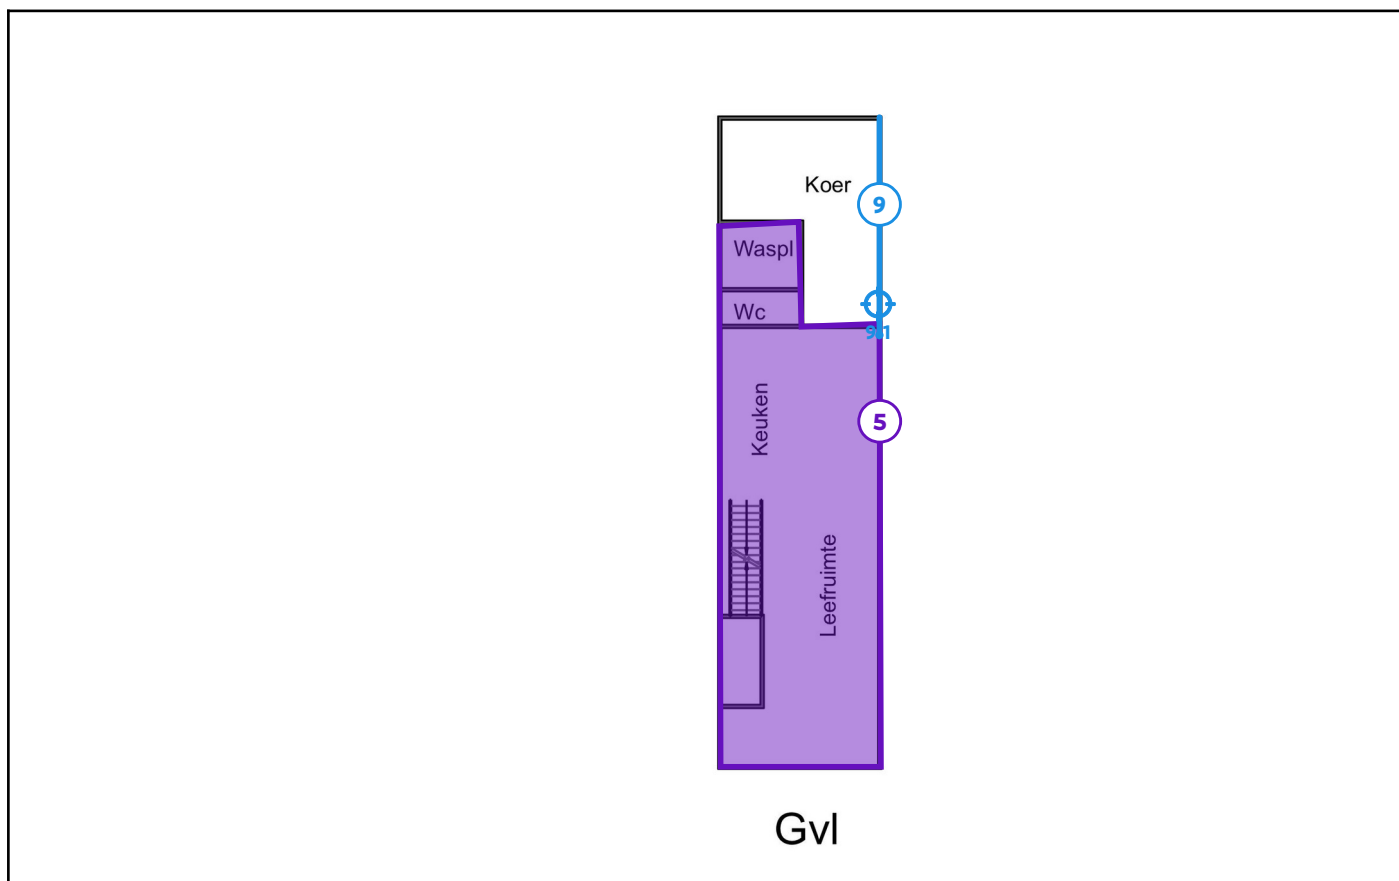
Plan 1.2: Schema woning gvl

Beschrijving	Type	Actie
5. Plafonds: gipskarton beplating	Advies	-
9. Dak- of muurkappen: Dekstenen.	Geen asbest	-
9.1 Code: 908	Puntmonster	-

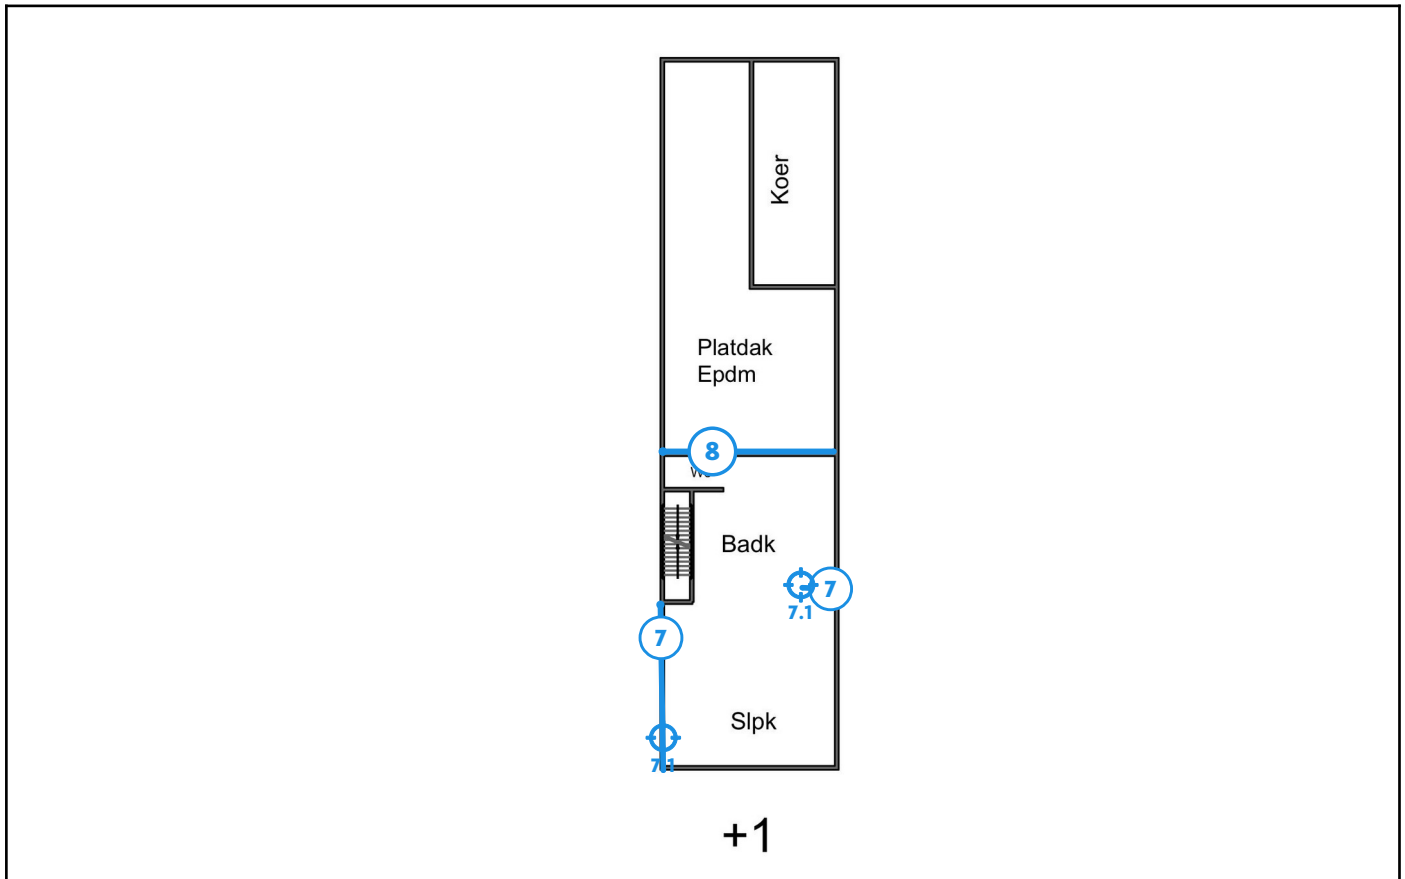
Plan 1.4: Schema woning +1

Beschrijving	Type	Actie
7. Wanden: pleisterwerk	Geen asbest	-
7.1 Code: 101	Mengmonster	-
8. Buitenschil: crepi / cementering	Geen asbest	-

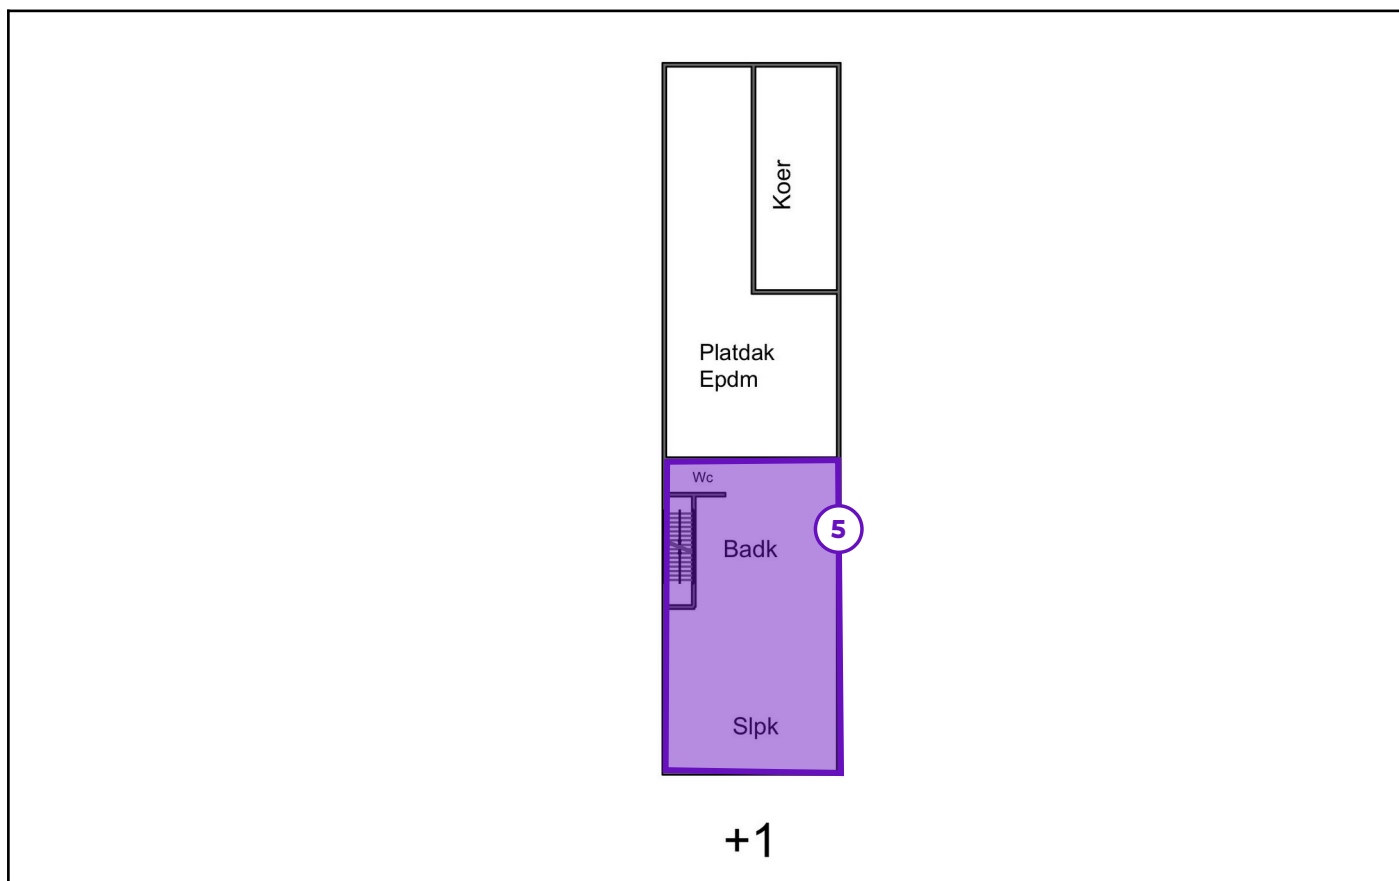
Plan 1.5: Schema woning +1

Beschrijving	Type	Actie
5. Plafonds: gipskarton beplating	Advies	-

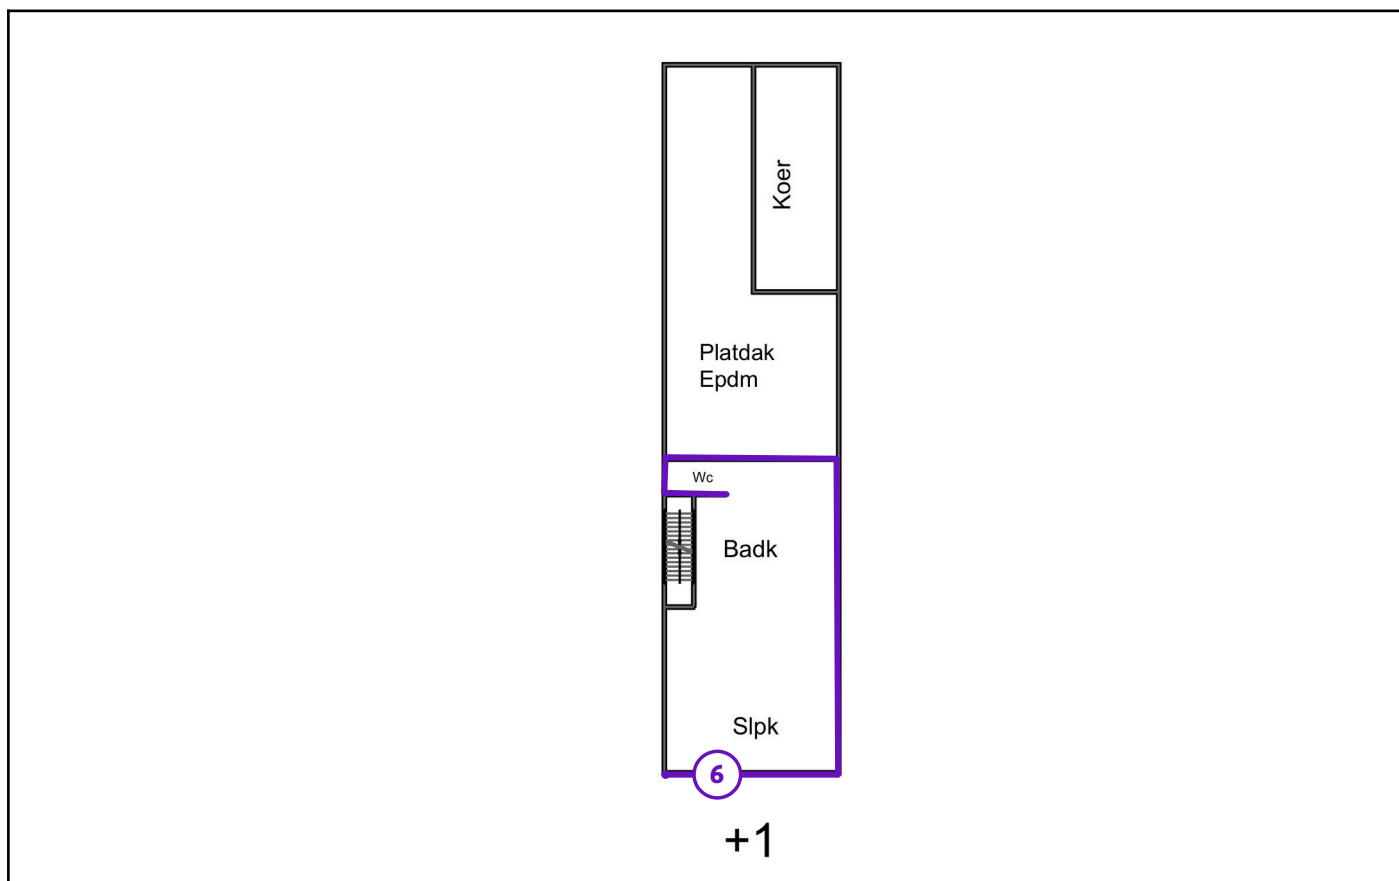
Plan 1.6: Schema woning +1

Beschrijving	Type	Actie
6. Wanden: Gipskarton beplating	Advies	-

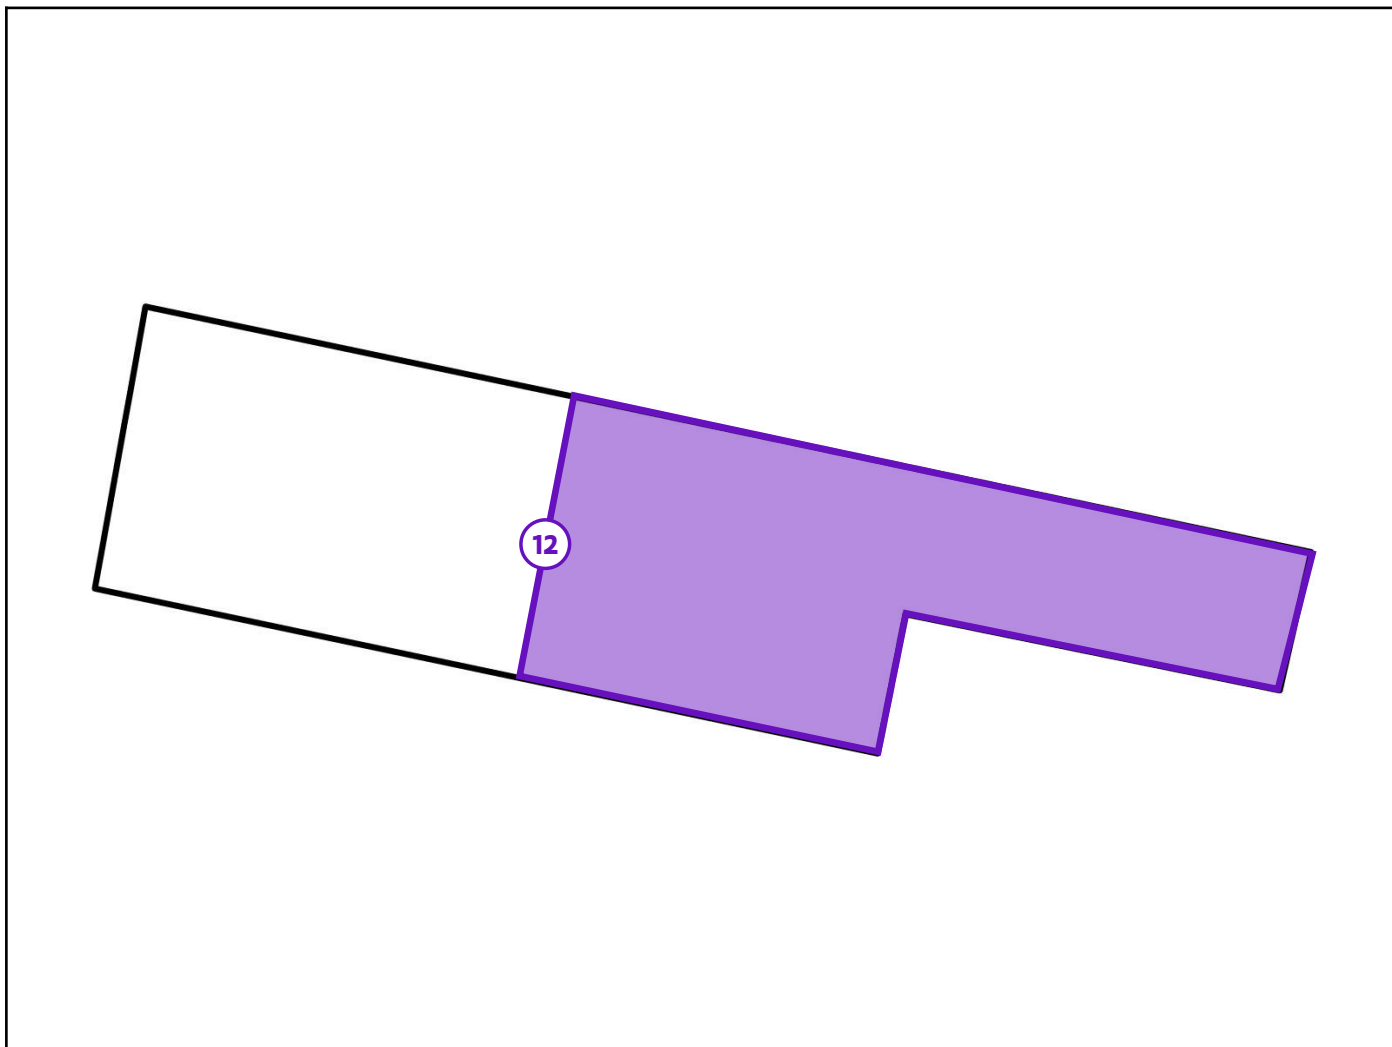
Plan 1.10: Schema dakplan

Beschrijving	Type	Actie
12. EPDM dakbedekking	Overige ruimte of materiaal	-
