# Asbestinventarisatetest

Elfjulistraat 65, 9000 Gent

Attestnummer : 20260625-000039.000

Uitgegeven op : 25.06.2026

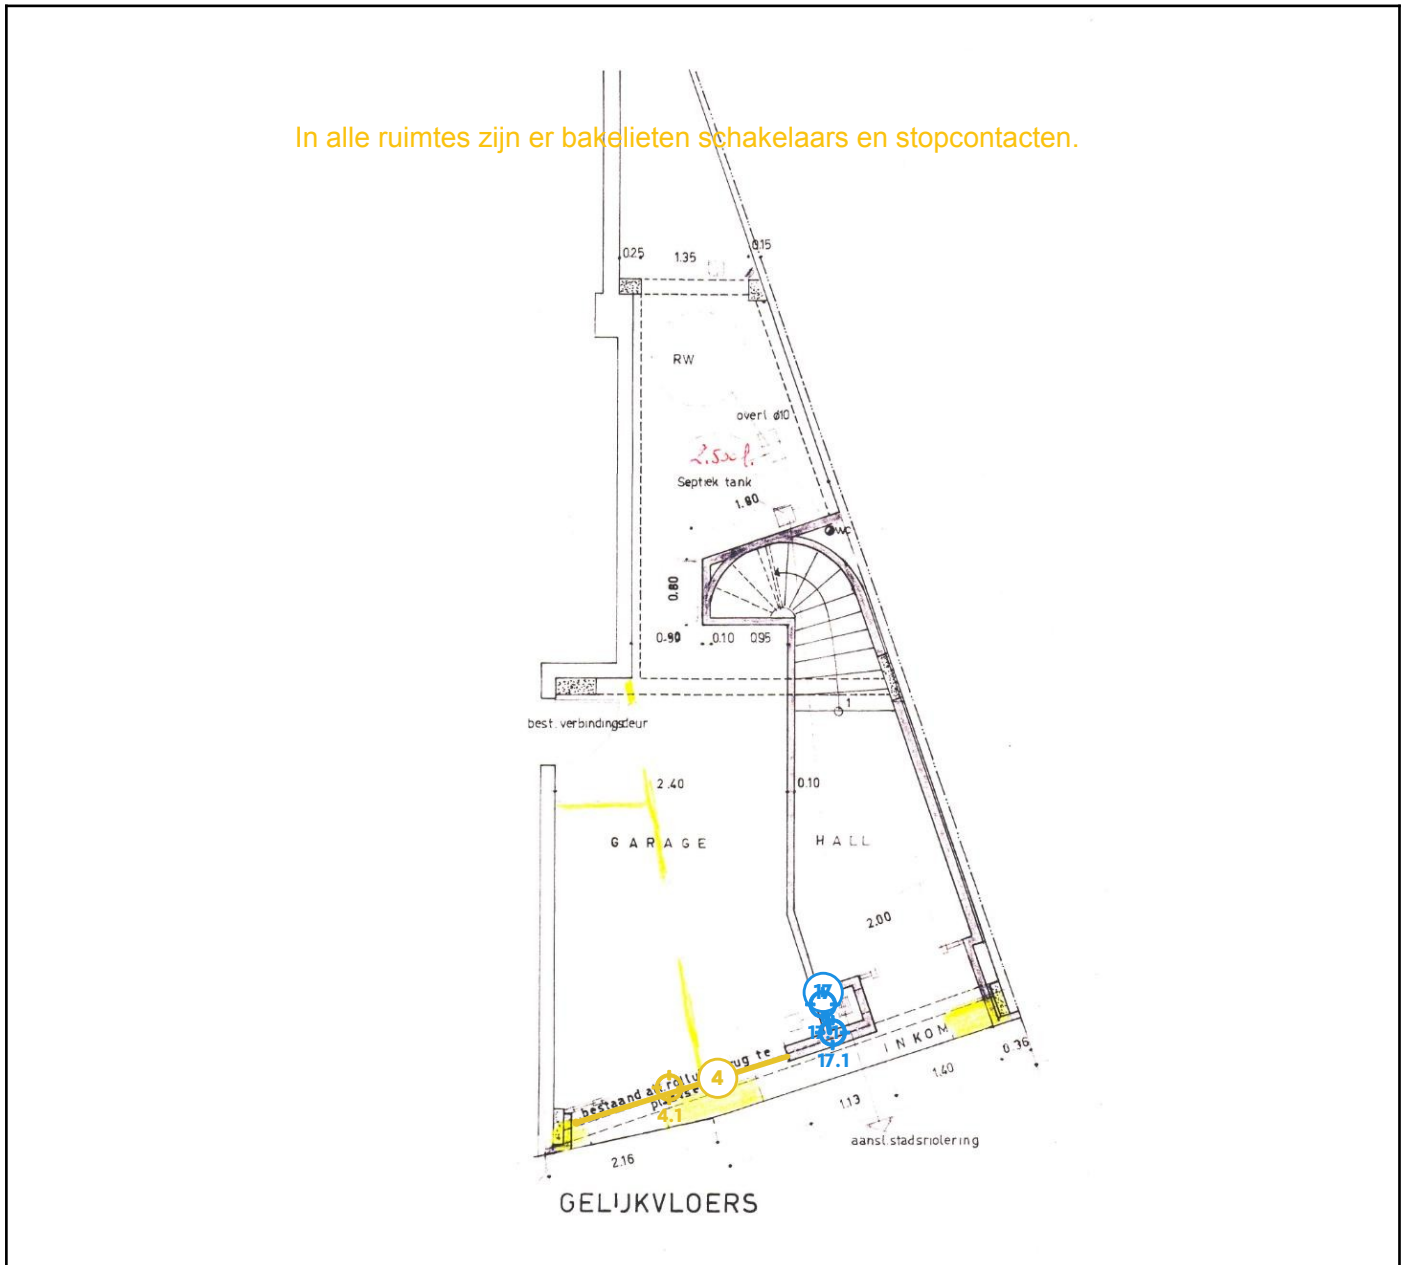
## Plan 1.2: Plan woning GVL

Beschrijving	Type	Actie
2. Bakeliet electra: stopcontacten en schakelaars	Asbestmateriaal	Verwijderen
4. Plafonds: Asbestverdachte beplating.	Asbestmateriaal	Zorgvuldig beheren
4.1 Code: 003	Puntmonster	-
17. Wanden: Cementering	Geen asbest	-

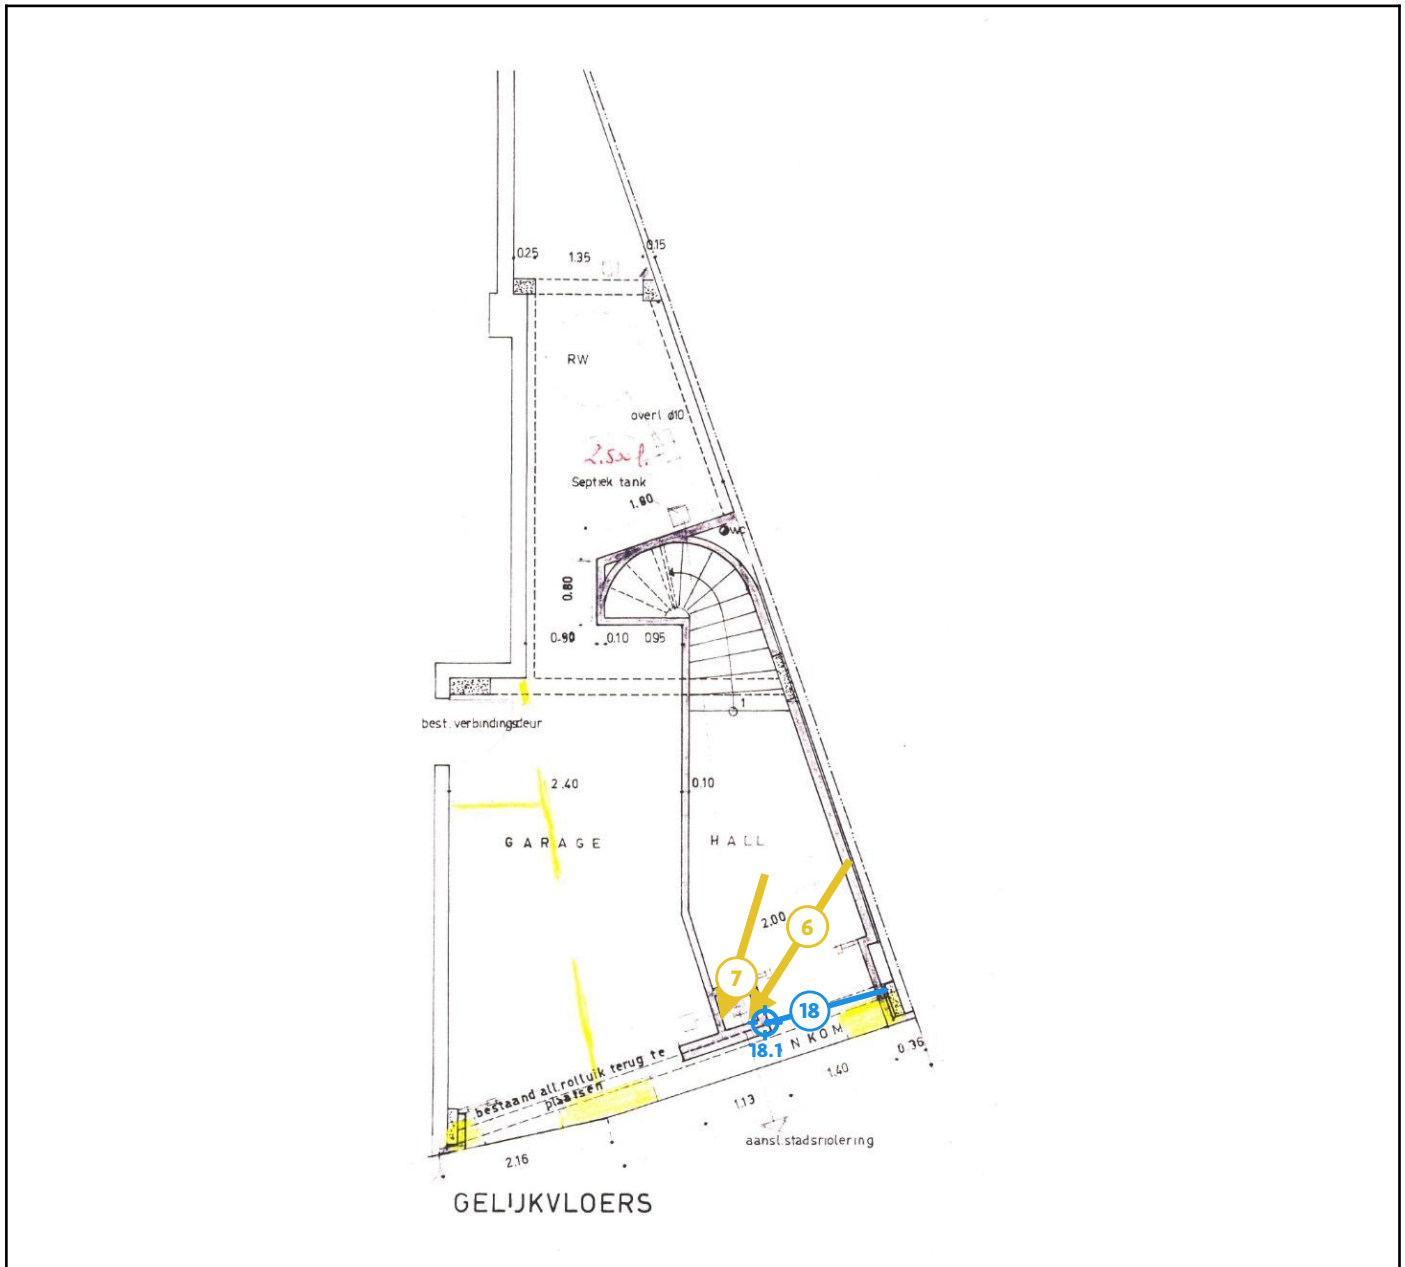
## Plan 1.5: Plan woning GVL

Beschrijving	Type	Actie
6. Bakeliet electra verdeelkasten en zekeringkasten en oliefitter	Asbestmateriaal	Zorgvuldig beheren
7. Bakeliet elektriciteitskast netbeheerder	Asbestmateriaal	Zorgvuldig beheren
18. Schrijnwerk: Afkitting tussen gevel en profiel	Geen asbest	-
18.1 Code: 802	Puntmonster	-

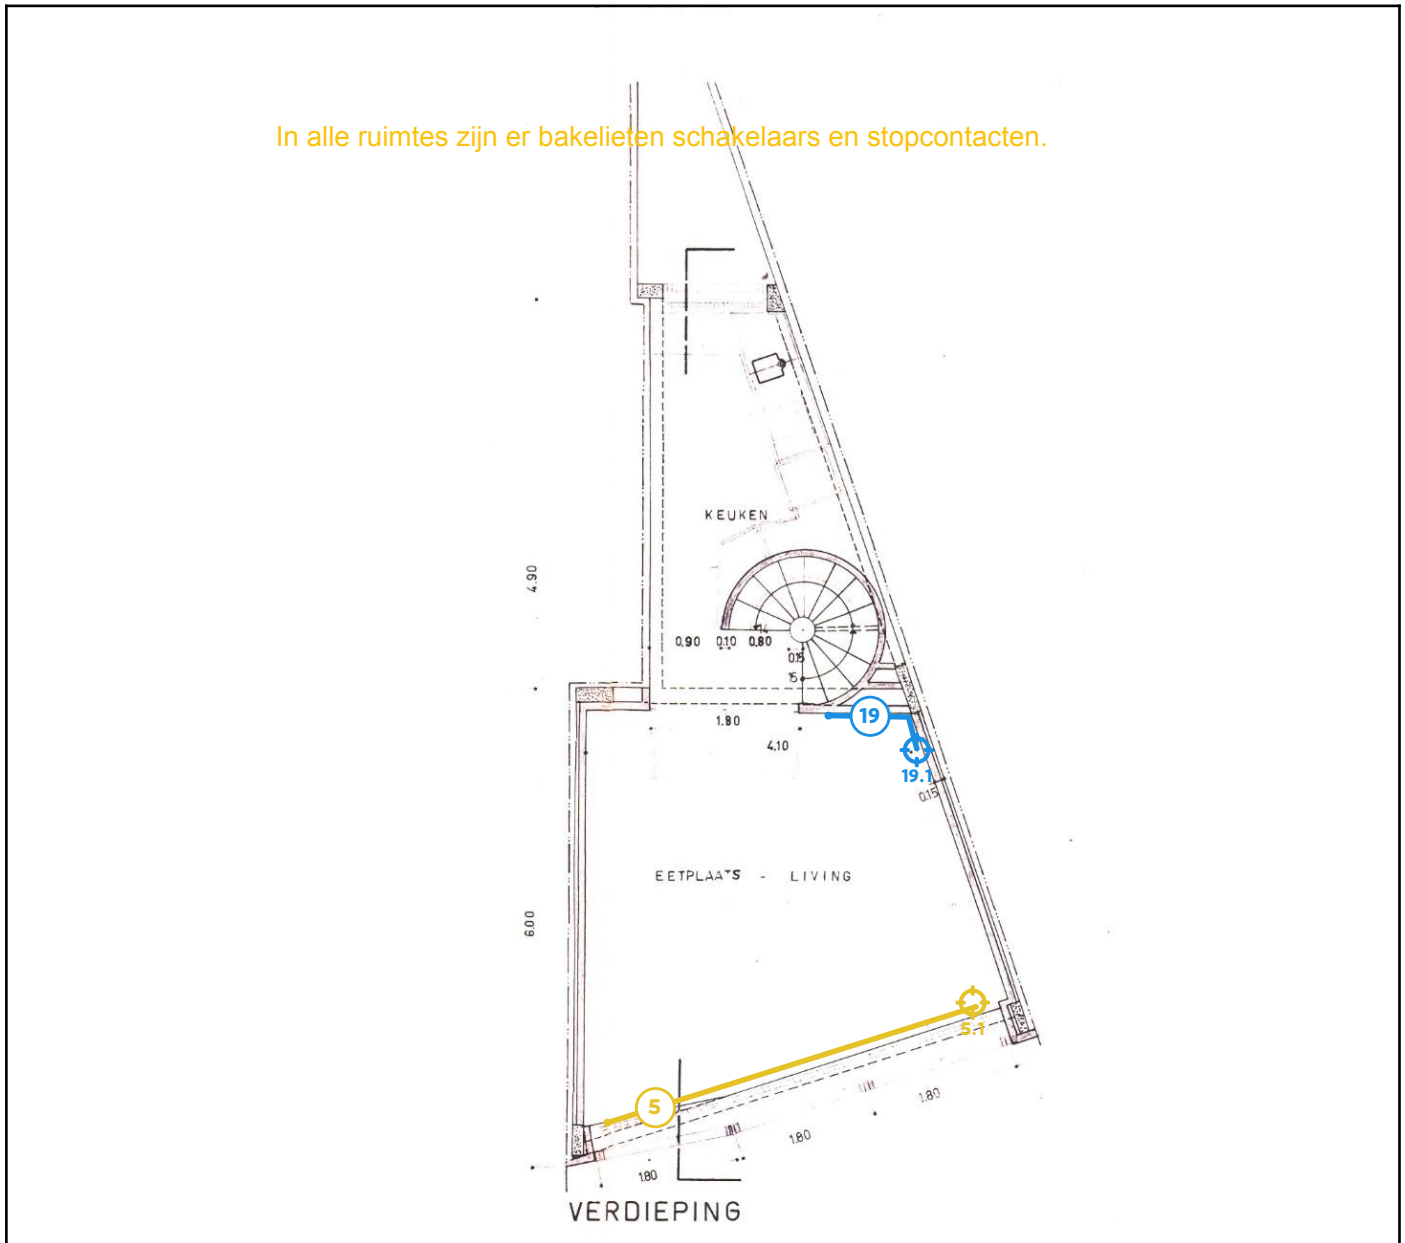
## Plan 1.6: Plan woning +1

Beschrijving	Type	Actie
2. Bakeliet electra: stopcontacten en schakelaars	Asbestmateriaal	Verwijderen
5. Wanden: Massal venstertablet	Asbestmateriaal	Zorgvuldig beheren
5.1 Code: 104	Puntmonster	-
19. Wanden: Pical / Rf- beplating	Geen asbest	-

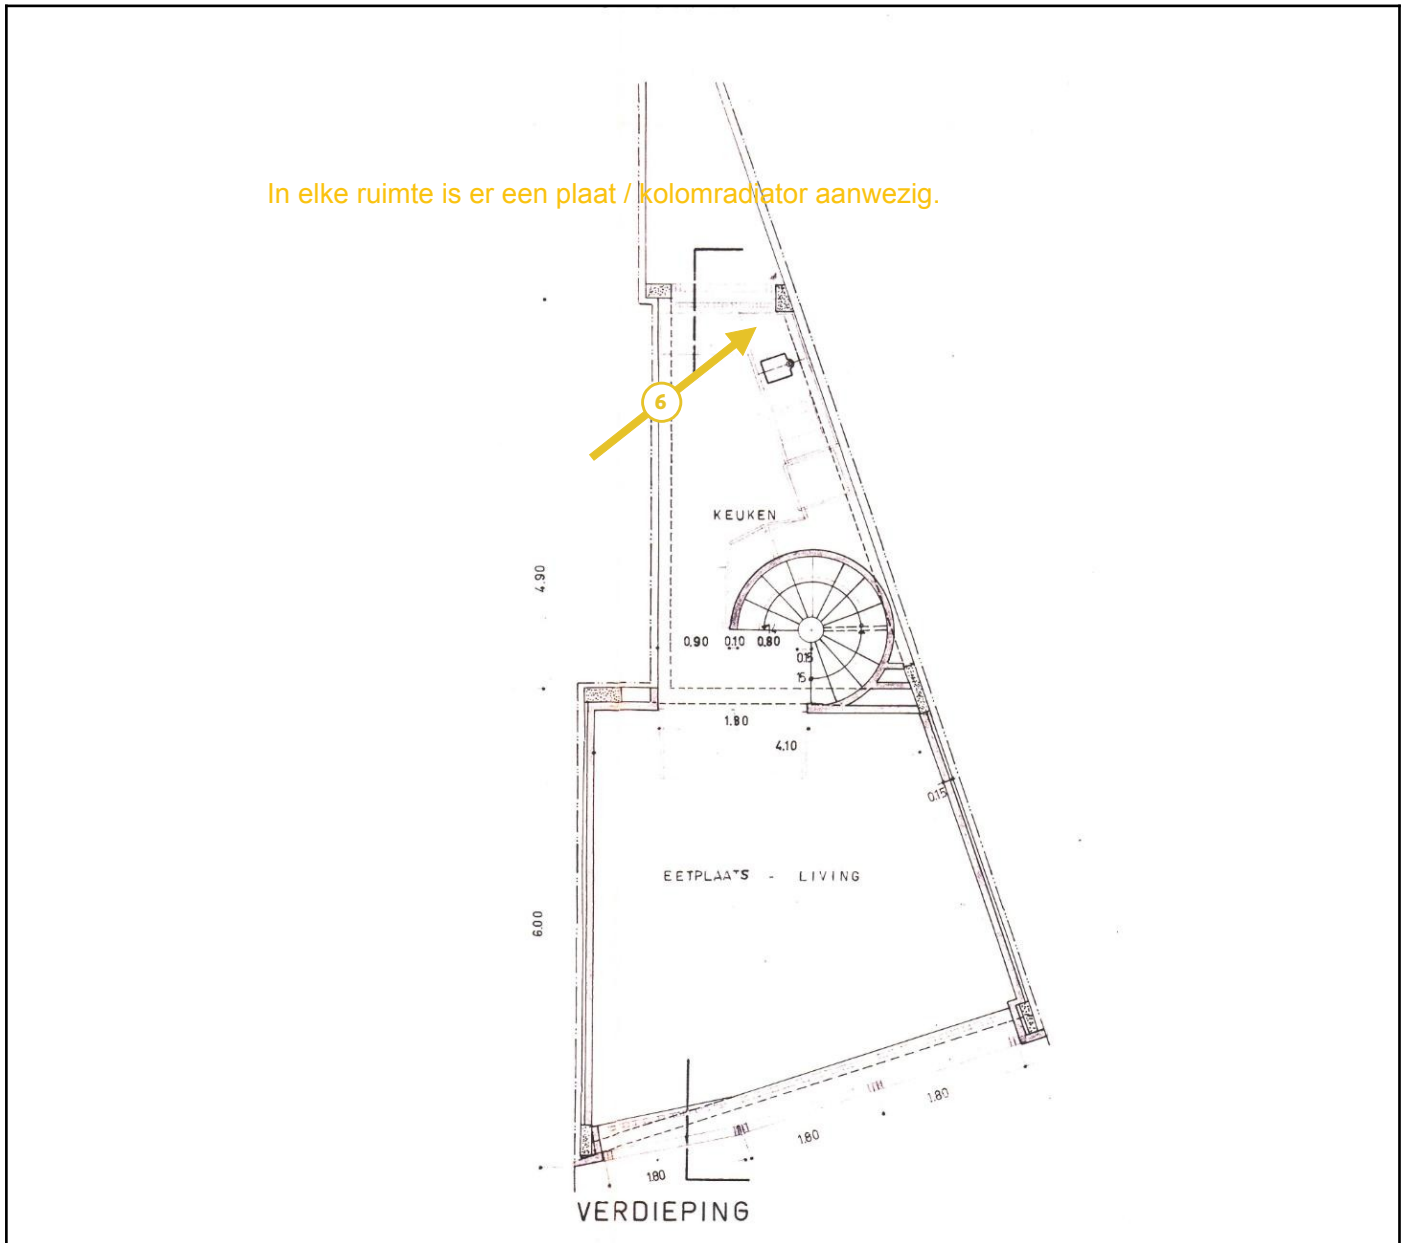
## Plan 1.7: Plan woning +1

Beschrijving	Type	Actie
6. Bakeliet electra verdeelkasten en zekeringkasten en oliefitter	Asbestmateriaal	Zorgvuldig beheren
12. Kolomradiatoren / Plaatradiatoren	Advies	-

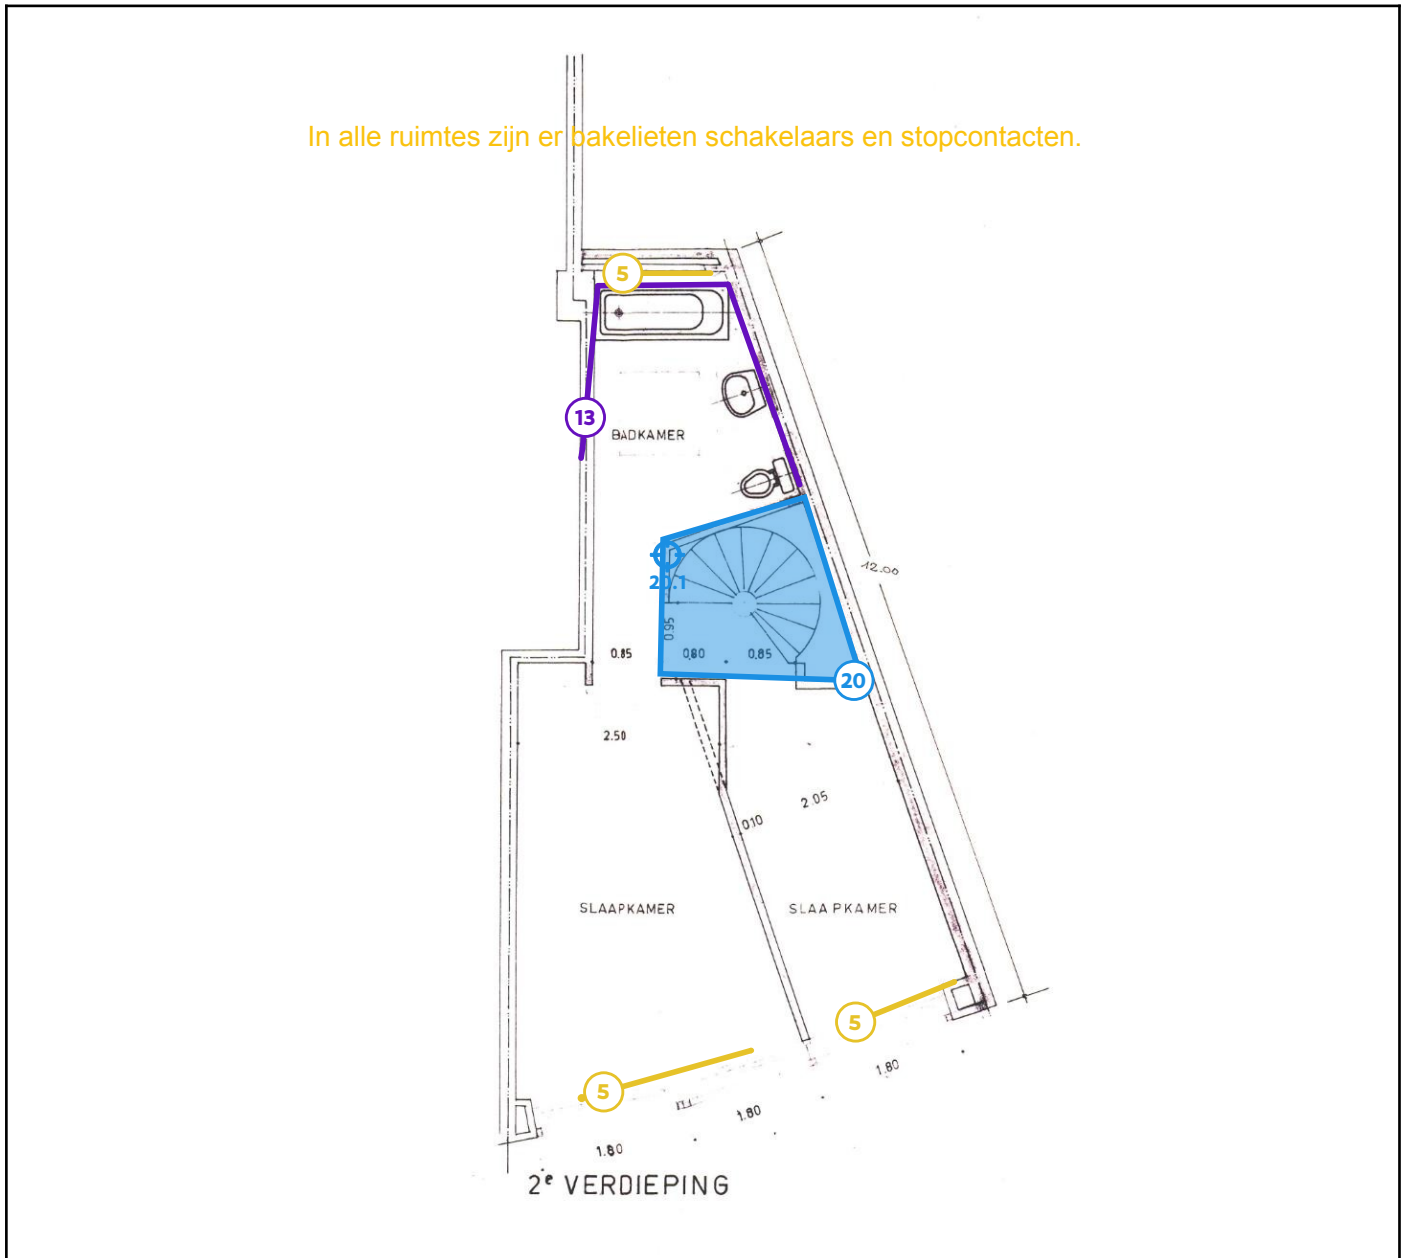
## Plan 1.10: Plan woning +2

Beschrijving	Type	Actie
2. Bakeliet electra: stopcontacten en schakelaars	Asbestmateriaal	Verwijderen
5. Wanden: Massal venstertablet	Asbestmateriaal	Zorgvuldig beheren
13. Lijm achter faiancetegels	Advies	-
20. Plafonds: pleisterwerk	Geen asbest	-

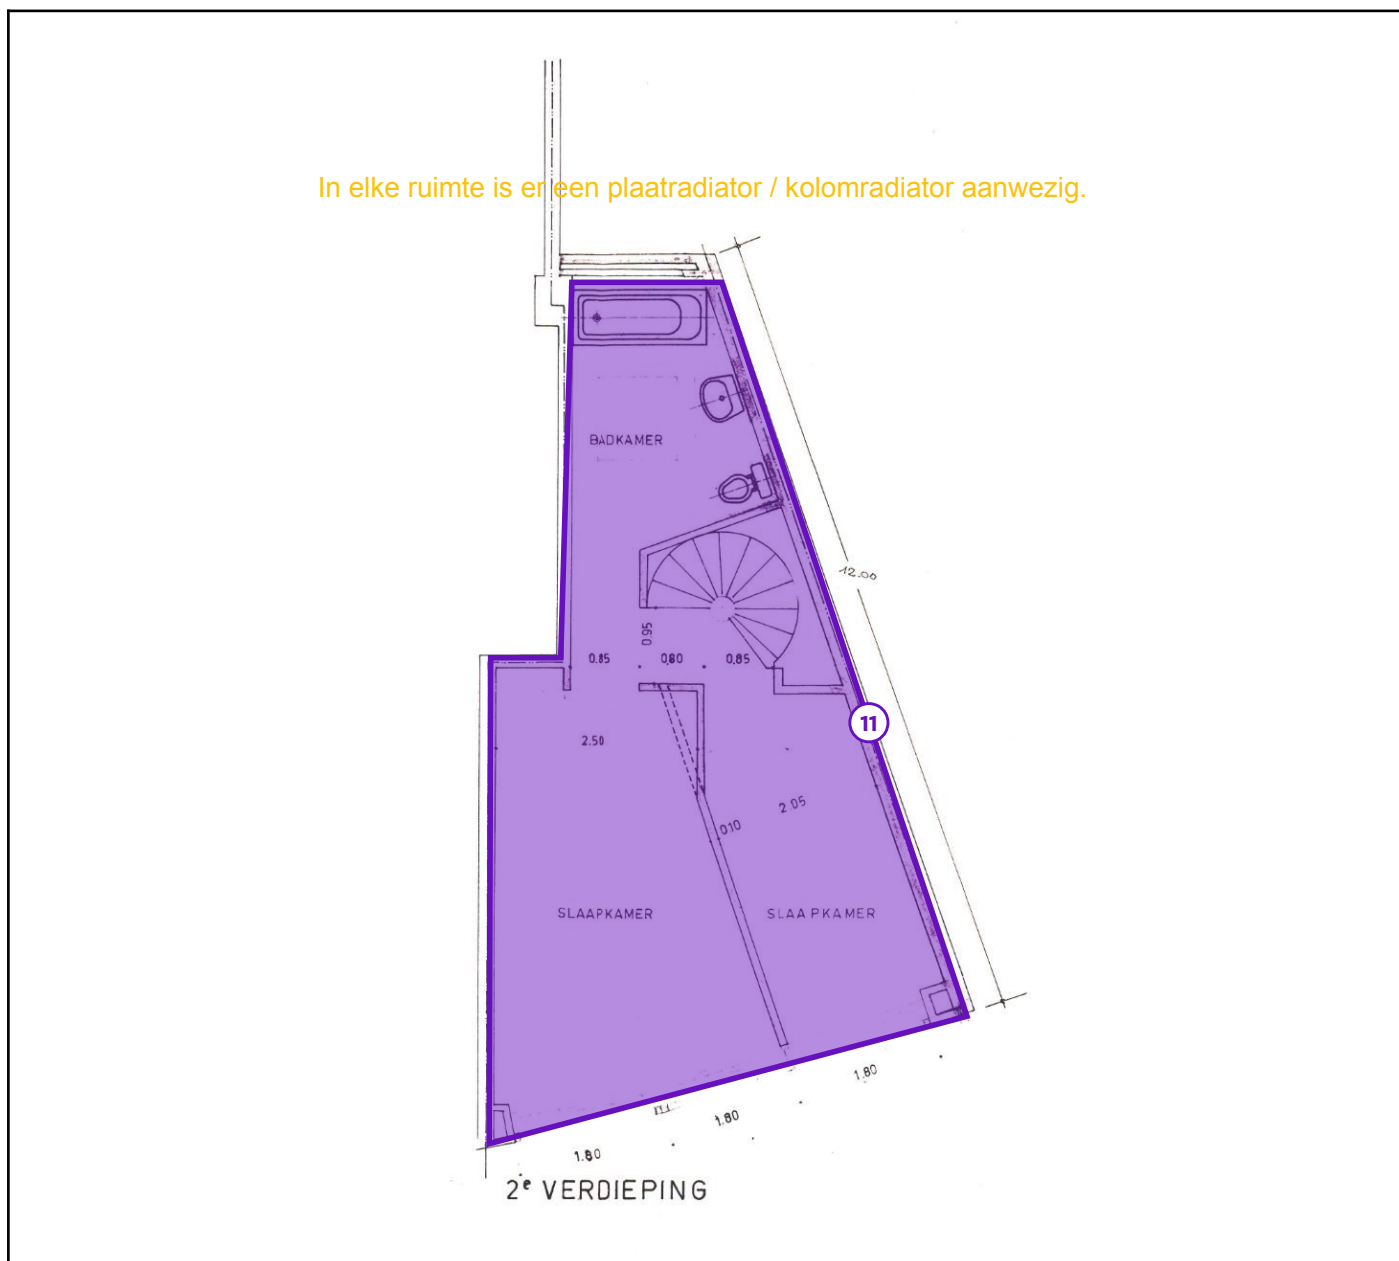
## Plan 1.11: Plan woning +2

Beschrijving	Type	Actie
11. Plafonds: Bepalingen / lambrisering	Advies	-
12. Kolomradiatoren / Plaatradiatoren	Advies	-

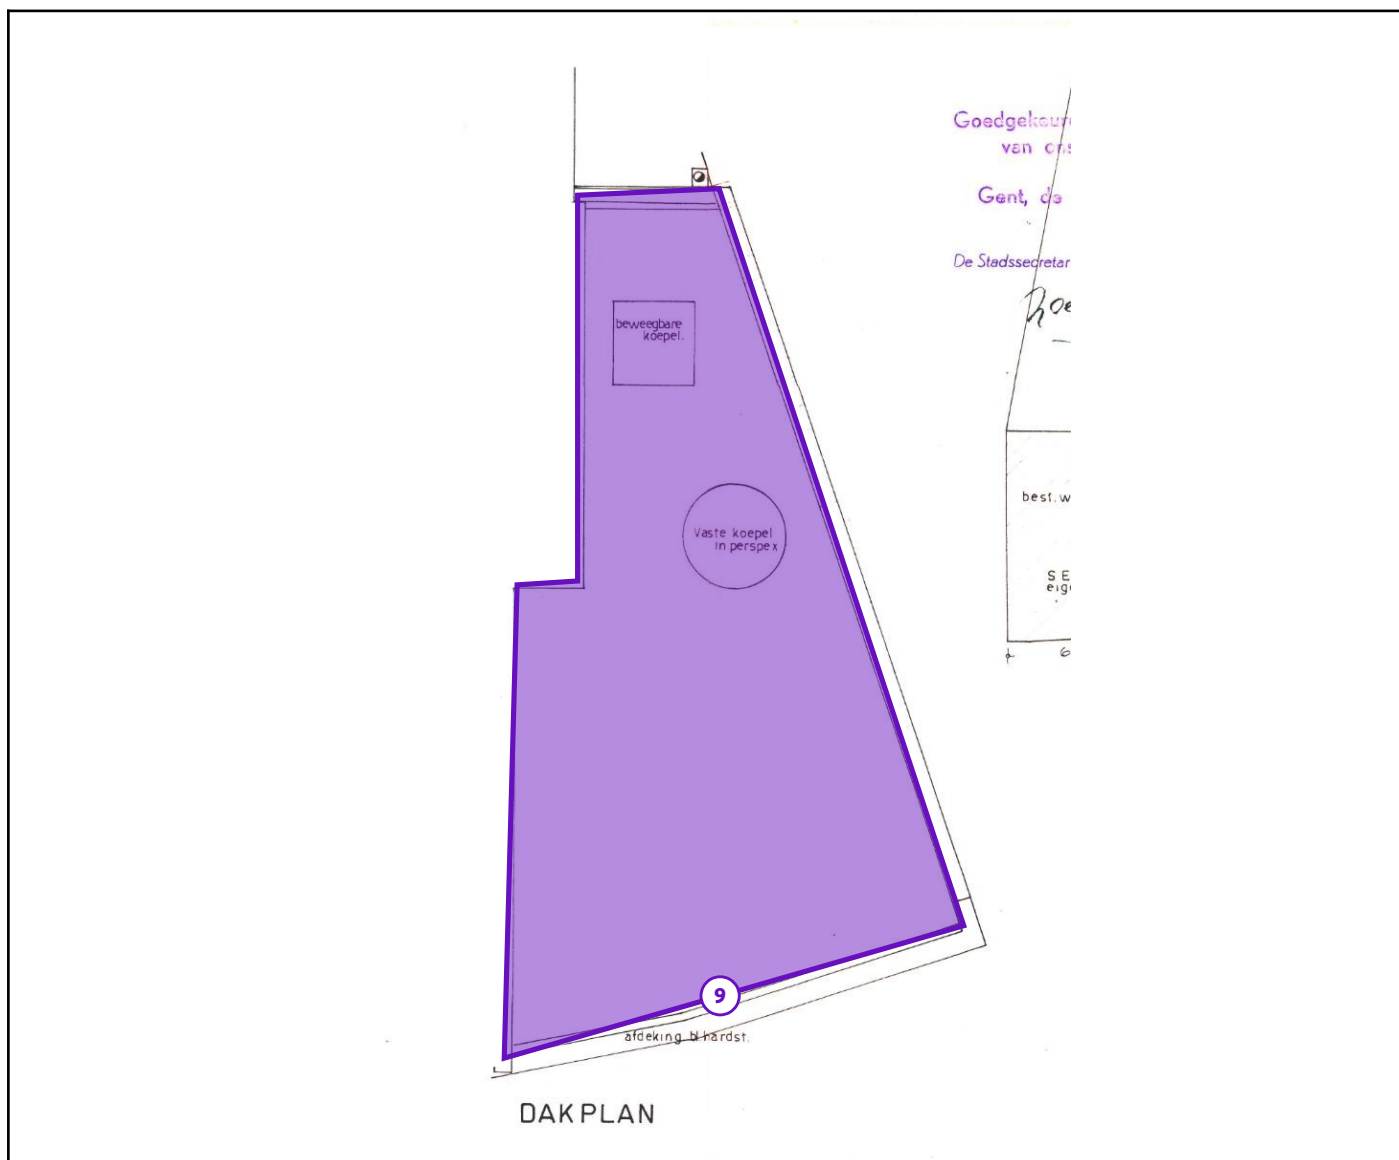
## Plan 1.14: Plan Dakplan

Beschrijving	Type	Actie
9. Beperking: Dak te hoog.	Beperking	-

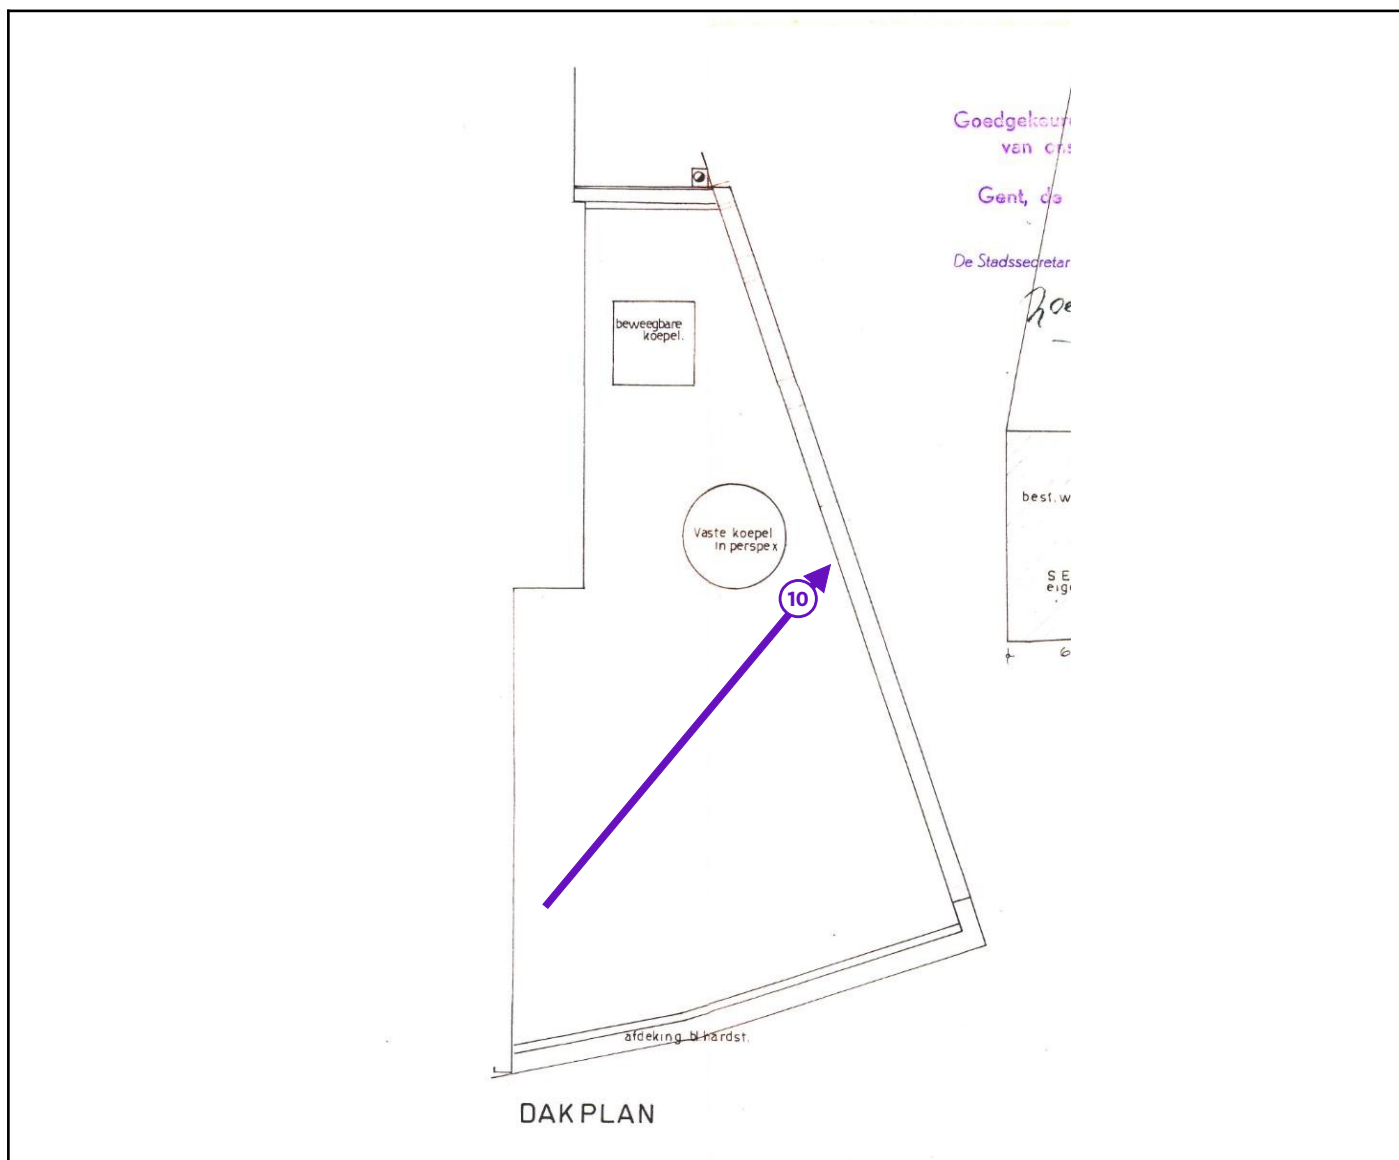
## Plan 1.15: Plan Dakplan

Beschrijving	Type	Actie
10. Beperking: schouw niet inspecteerbaar	Beperking	-

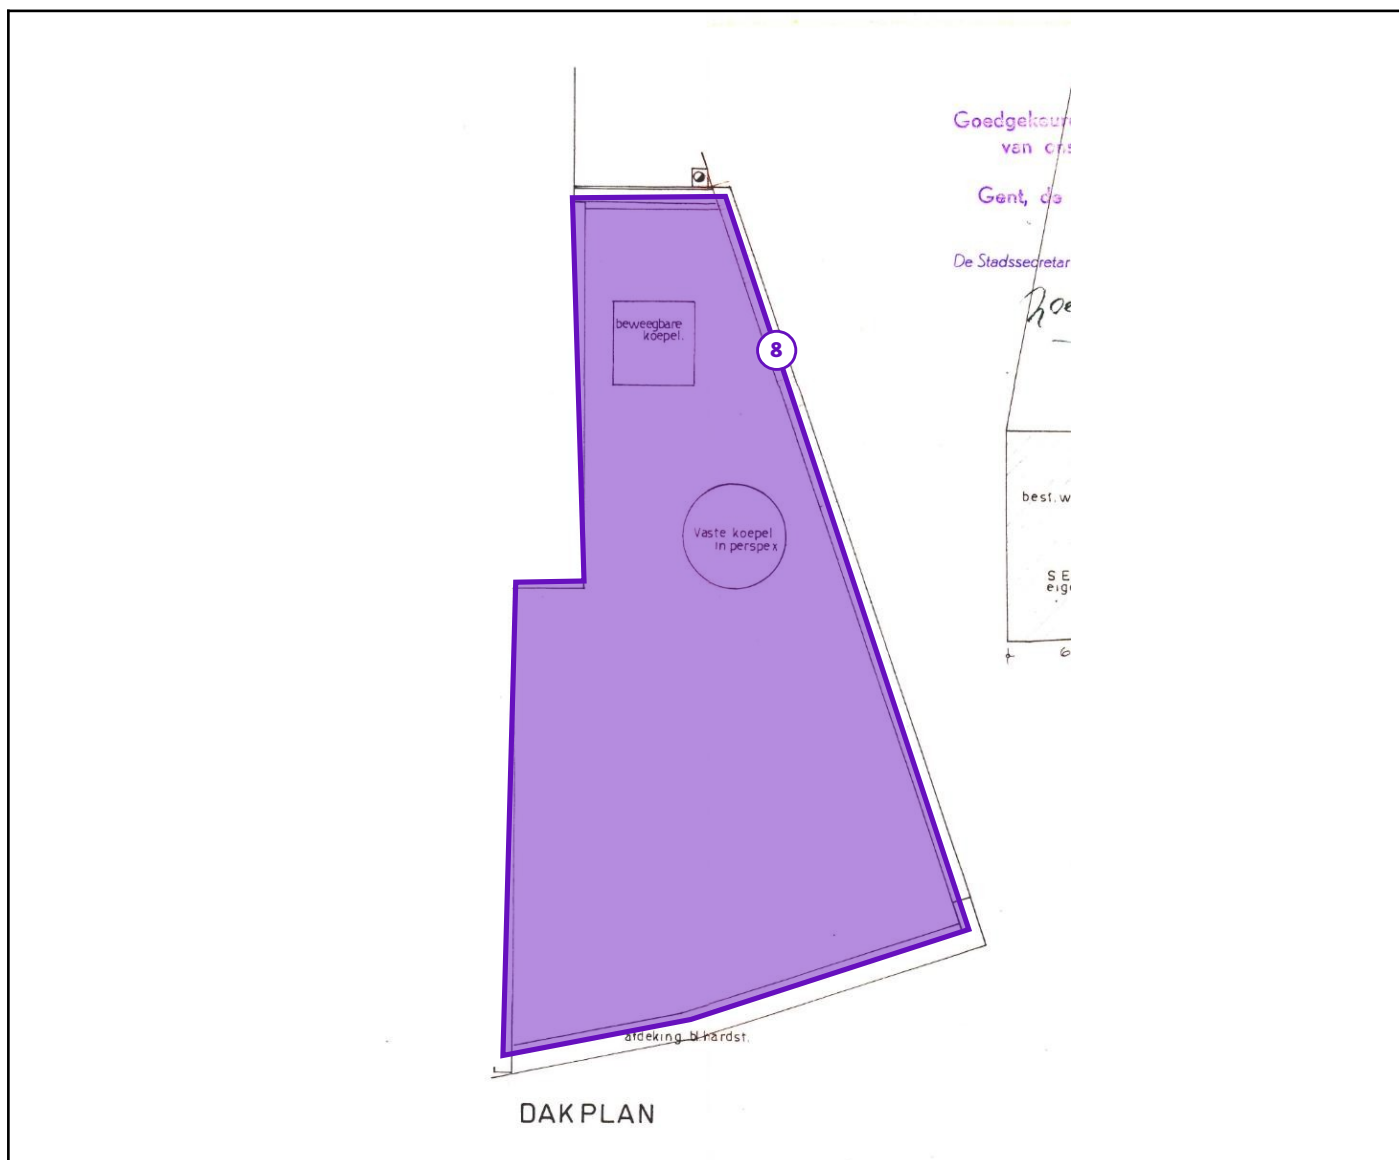
## Plan 1.16: Plan Dakplan

Beschrijving	Type	Actie
8. Dak te hoog: Onderdak niet inspecteerbaar	Beperking	-
