# Asbestinventarisatietest

Halvemaanstraat 10, 9040 Gent

Attestnummer : 20260615-000506.000

Uitgegeven op : 15.06.2026

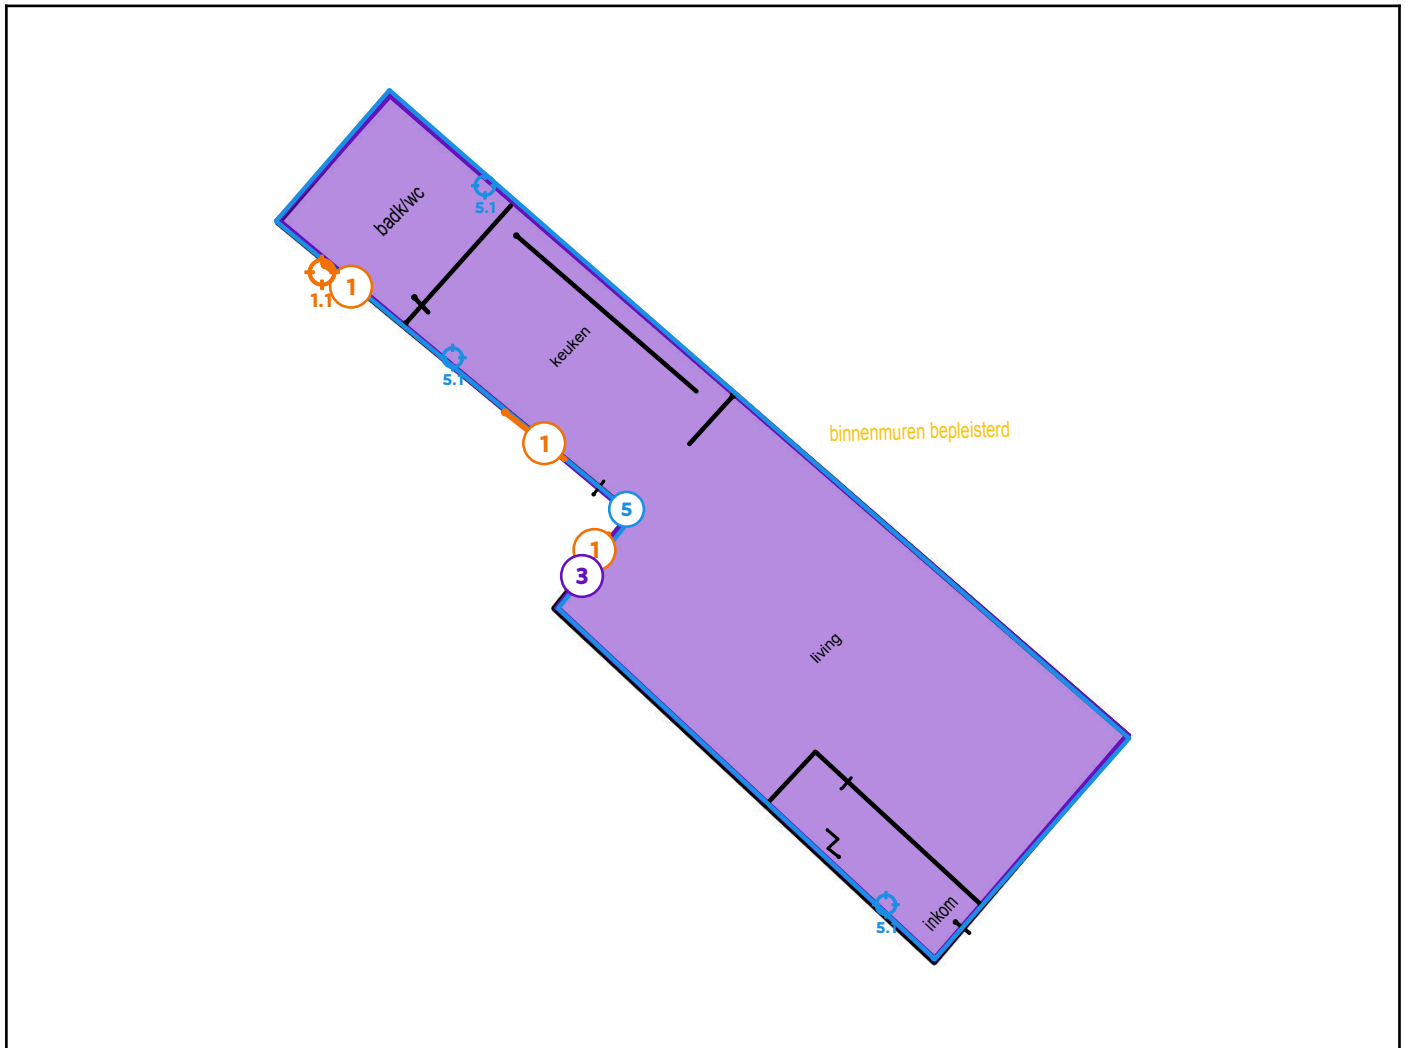
# Plan 1.1: Gelijkvloer

Beschrijving	Type	Actie
1. Vensterbank/ dorpel (buiten)	Asbestmateriaal	<a href="#">Verwijderen</a>
1.1 Code: P637/MM03	Puntmonster	-
3. Plafonds bestaande uit voorzetpanelen	Advies	-
5. Pleisterwerk wanden	Geen asbest	-
5.1 Code: P637/MM01	Mengmonster	-

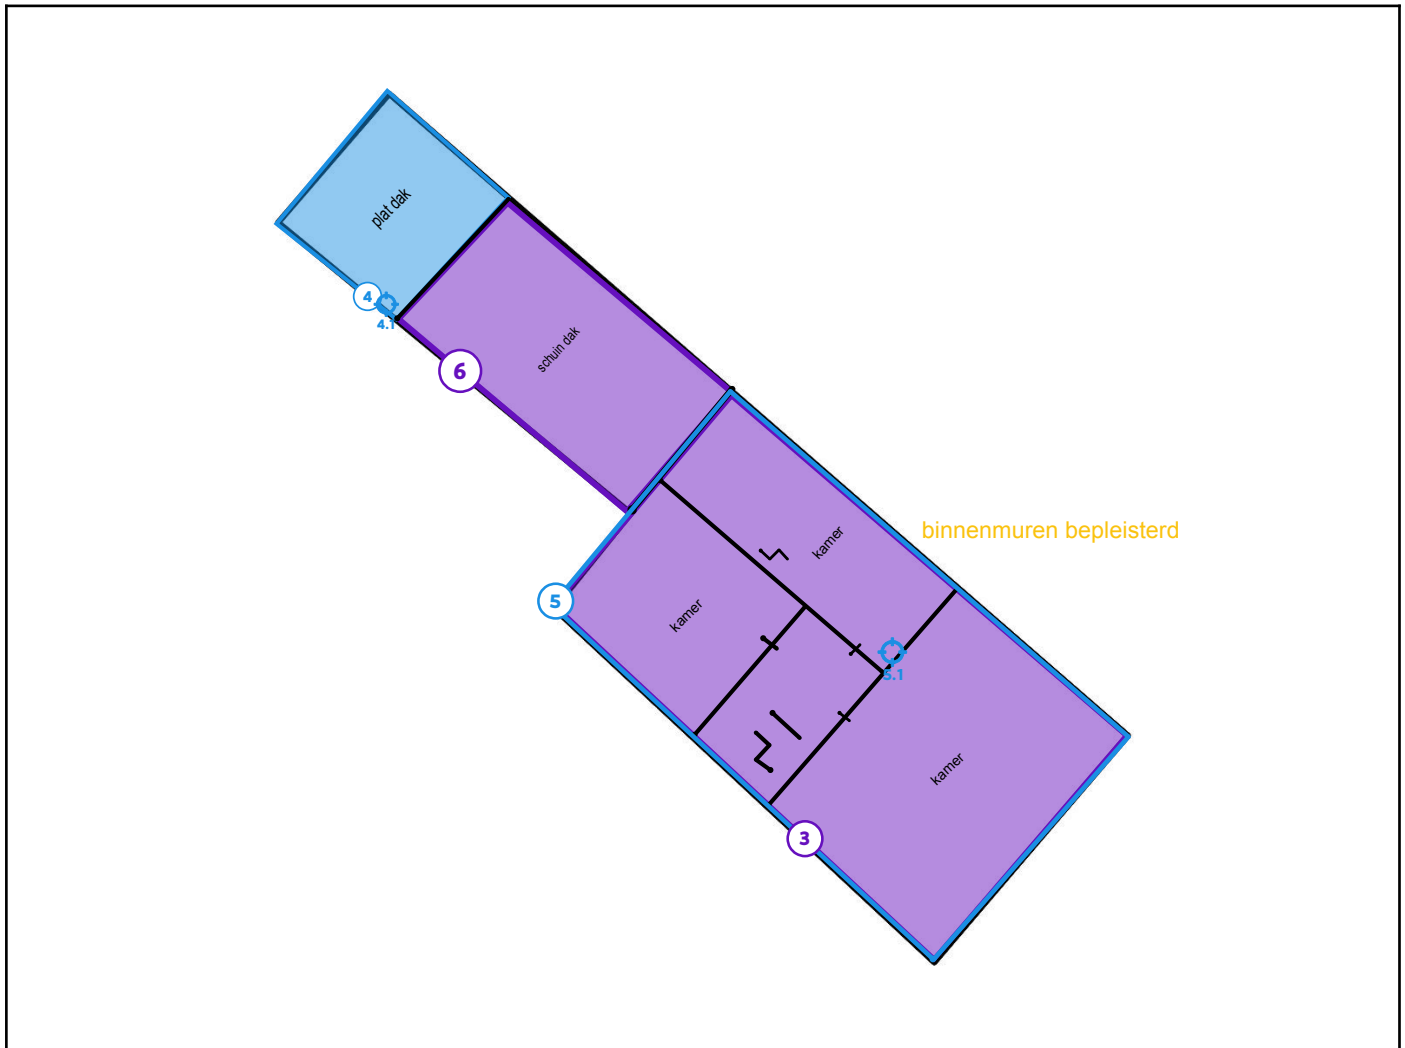
## Plan 1.2: 1ste verdiep

Beschrijving	Type	Actie
3. Plafonds bestaande uit voorzetpanelen	Advies	-
4. Roofing	Geen asbest	-
4.1 Code: P637/MM02	Puntmonster	-
5. Pleisterwerk wanden	Geen asbest	-
5.1 Code: P637/MM01	Mengmonster	-
6. Geen asbestverdacht onderdak aangetroffen	Overige ruimte of materiaal	-

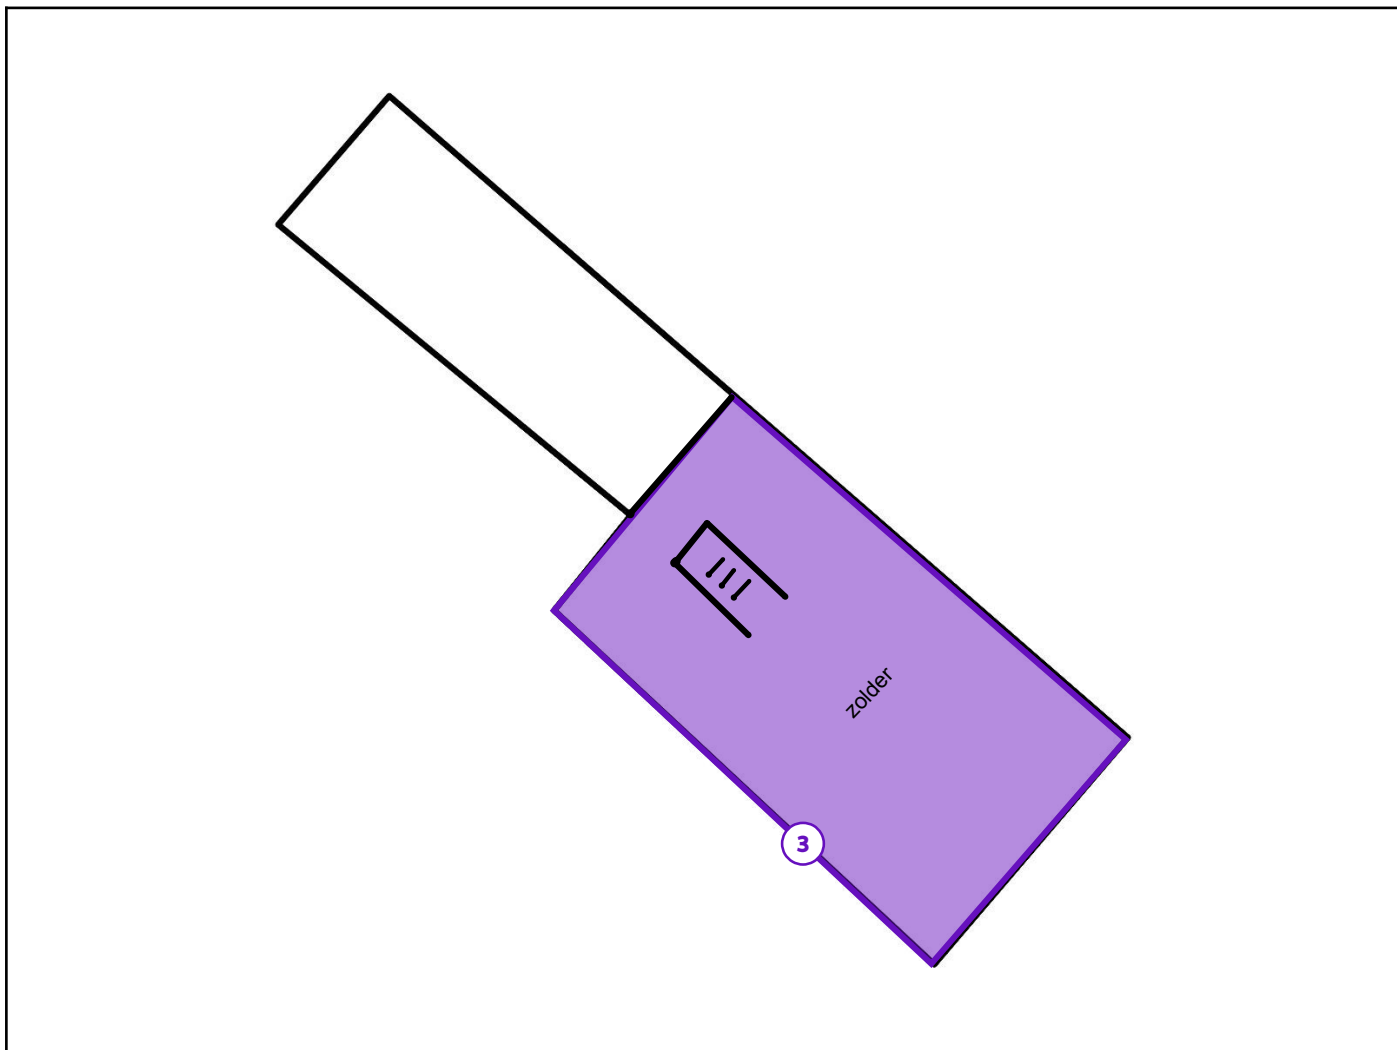
## Plan 1.3: 2de verdiep/zolder

Beschrijving	Type	Actie
3. Plafonds bestaande uit voorzetpanelen	Advies	-

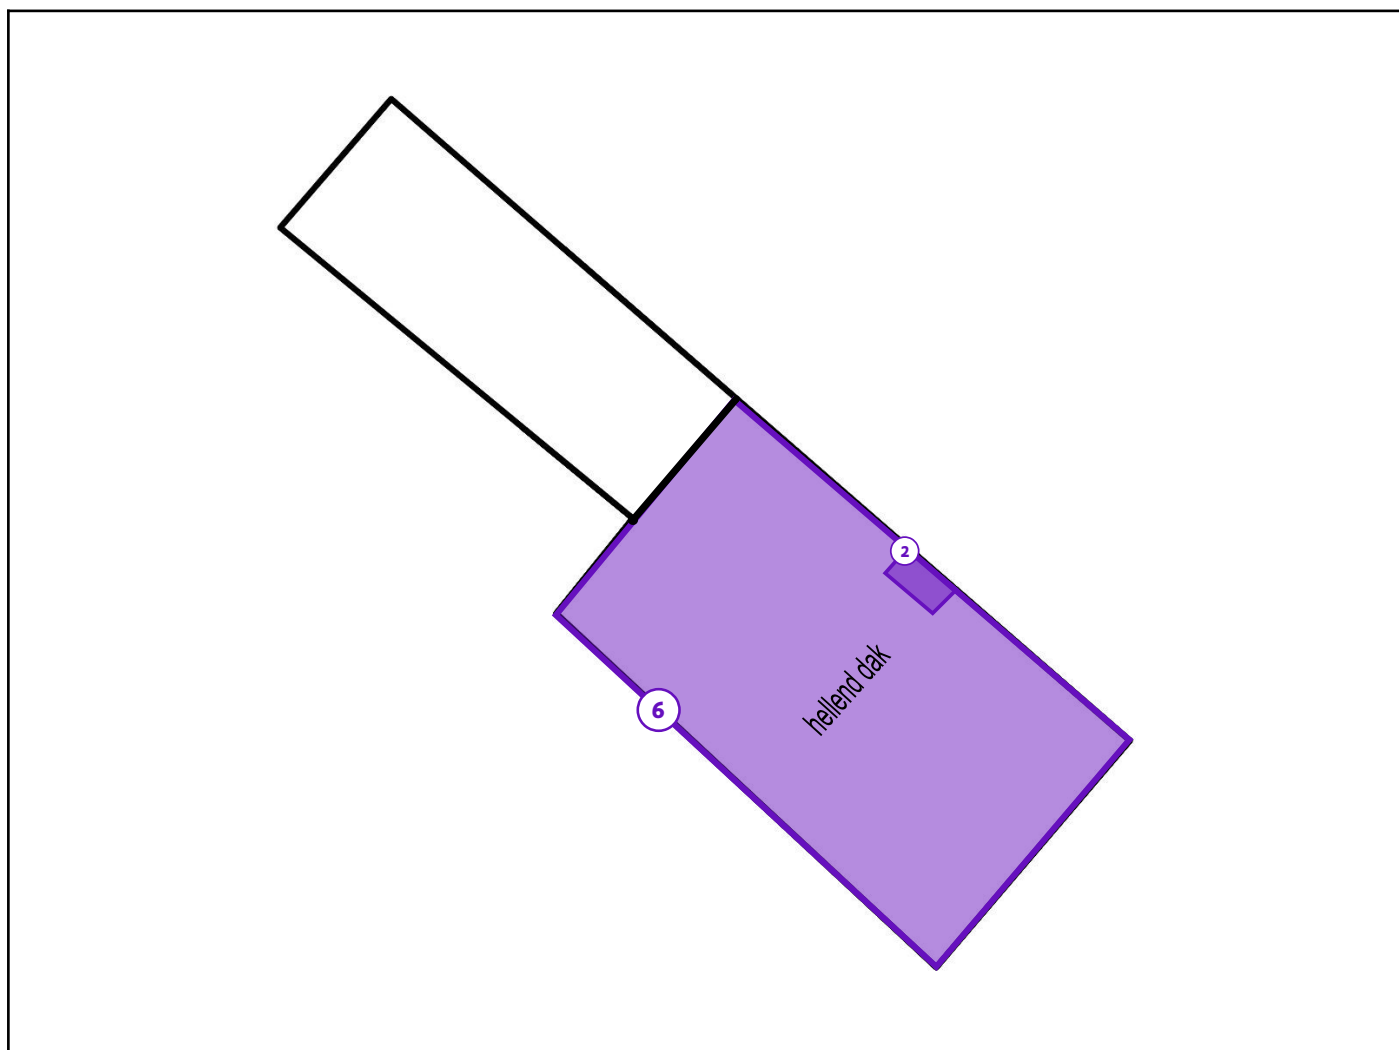
## Plan 1.4: Dak

Beschrijving	Type	Actie
2. Schouw	Beperking	-
6. Geen asbestverdacht onderdak aangetroffen	Overige ruimte of materiaal	-
