# Asbestinventarisatetest

Kempstraat 69, 9000 Gent

Attestnummer : 20260813-000107.000

**Niet-asbestveilig**

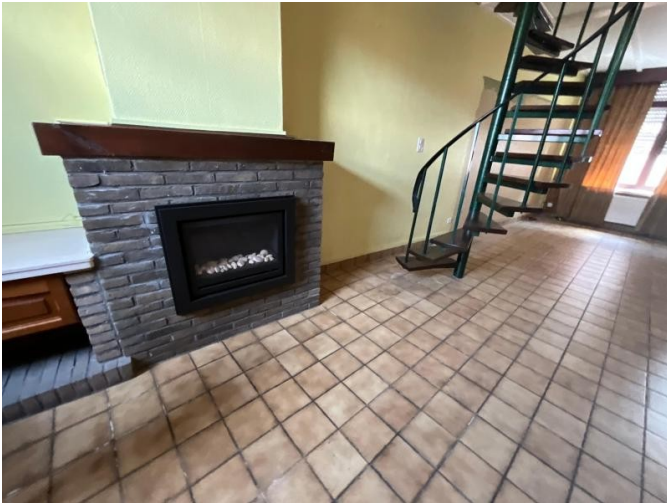
Situeringsfoto

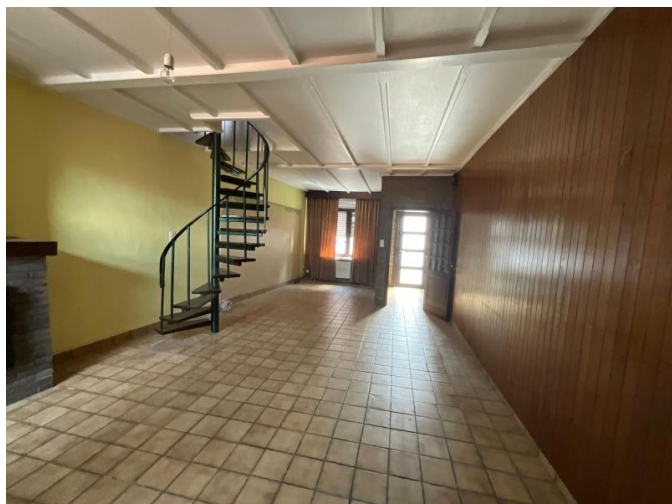
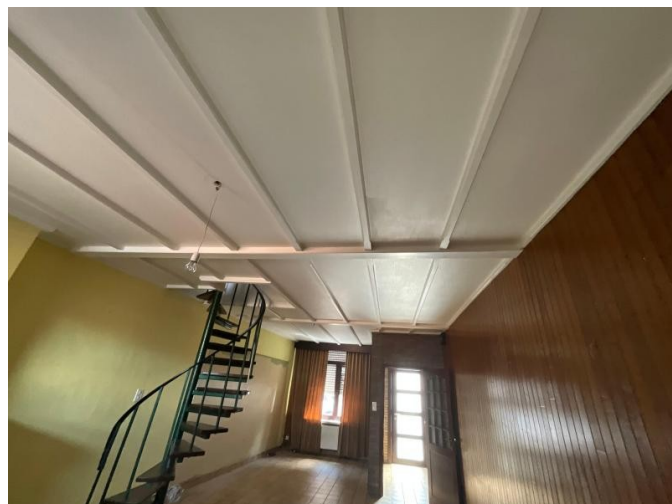
| Basis voor advies | De asbestdeskundige beoordeelt het materiaal als niet-asbestverdacht. |
| Primaire drager | Plafond |

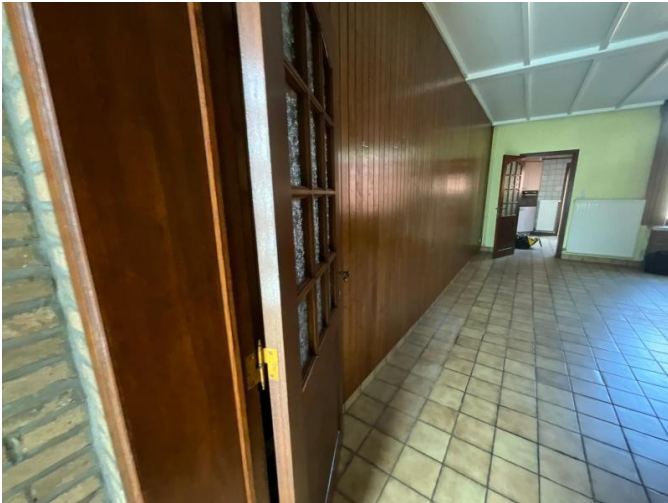
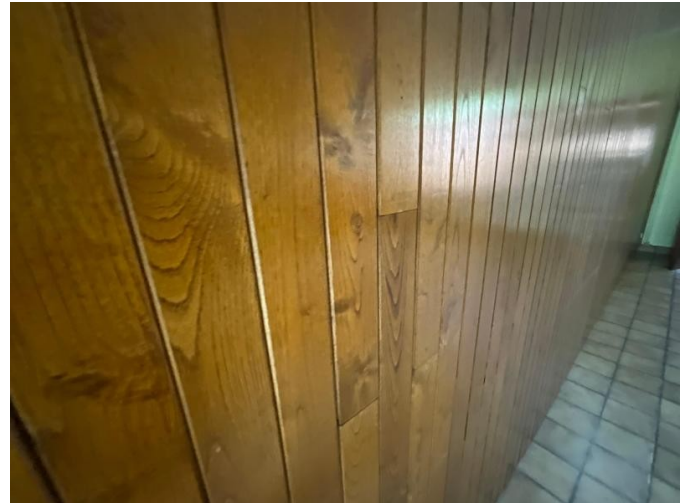
| Basis voor advies | De asbestdeskundige beoordeelt het materiaal als niet-asbestverdacht. |
| Primaire drager | Binnenwand |

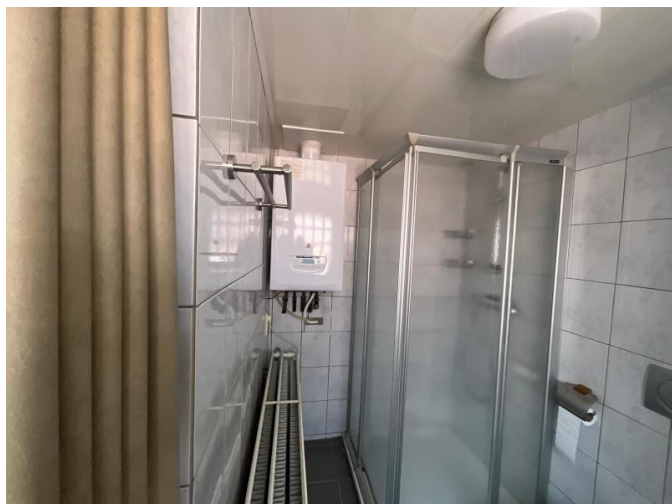
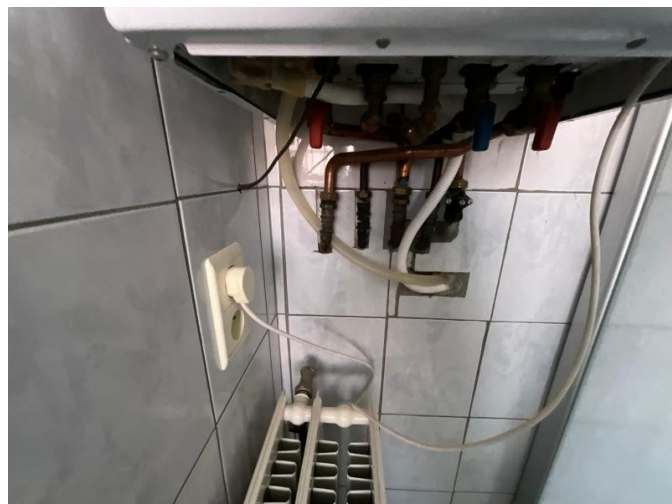
### Informatie over een materiaal dat de asbestdeskundige niet kan waarnemen of vaststellen

| Basis voor advies | Beoordeling op basis van expertise, zonder een vaststelling door de asbestdeskundige. |
