# Asbestinventarisatetest

Hofstraat 275, 9000 Gent

Attestnummer : 20260924-000363.000

**Asbestveilig** (maar niet asbestvrij)

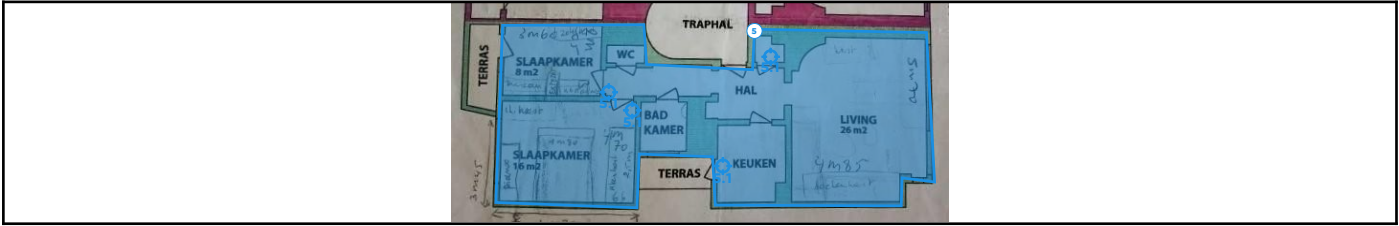
# Plan 1.2: Plan

| Beschrijving | Type | Actie |
|---|---|---|
| 2. Bakeliet stookruimte | Asbestmateriaal | Zorgvuldig beheren |
