Asbestinventarisatetest

Henri Bouckaertstraat 7, 9050 Gent

Attestnummer : 20260522-000017.001

Uitgegeven op : 22.05.2026

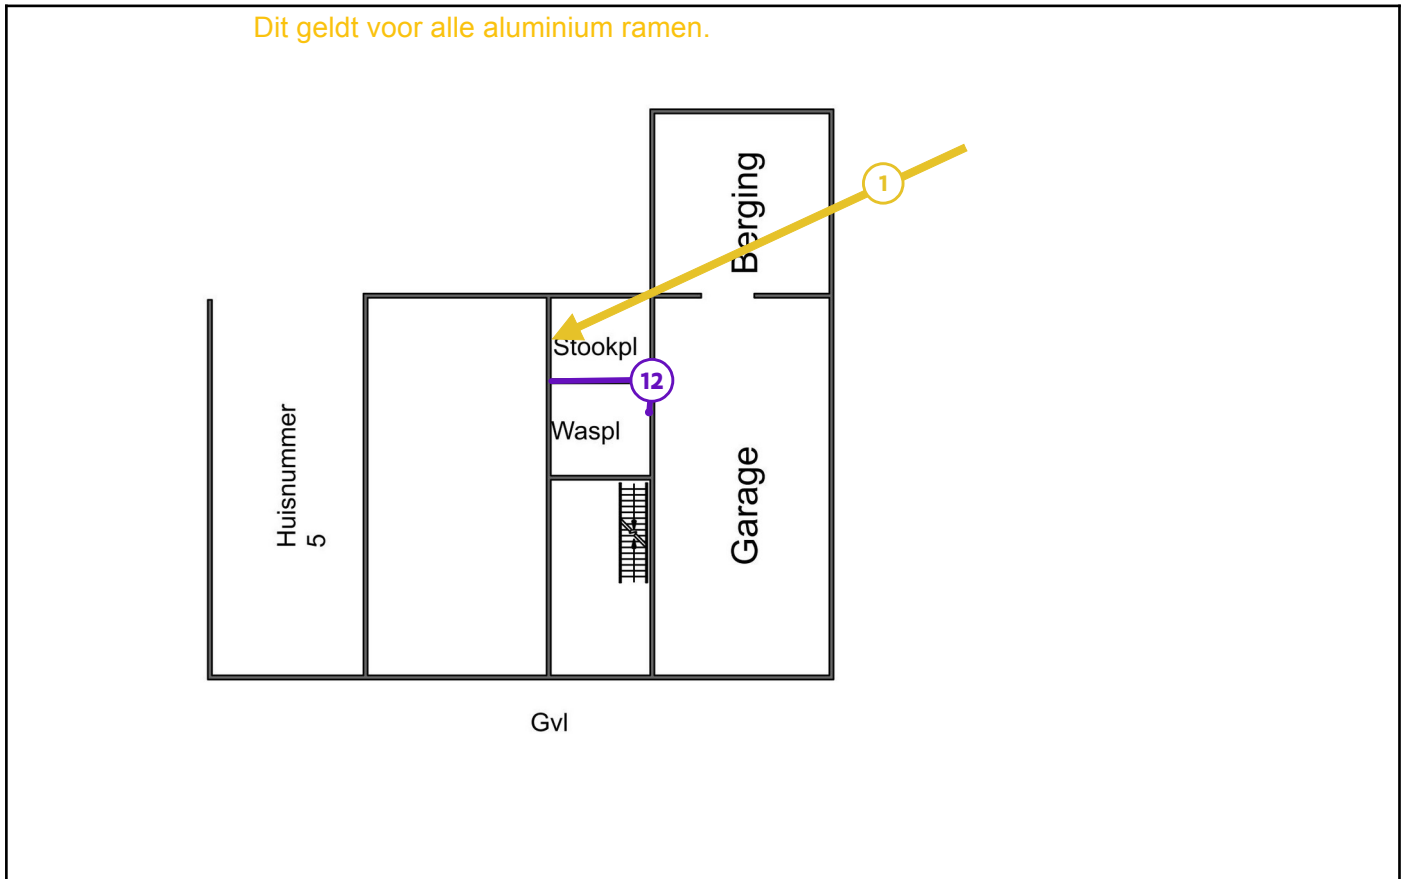
Plan 1.1: Schema GVL

Beschrijving	Type	Actie
1. Toepassing: Roetluikje aan schoorsteen.	Asbestmateriaal	Zorgvuldig beheren
7. Schrijnwerk: Afkitting tussen gevel en profiel.	Asbestmateriaal	Zorgvuldig beheren
12. Lijm achter faiancetegels.	Advies	-

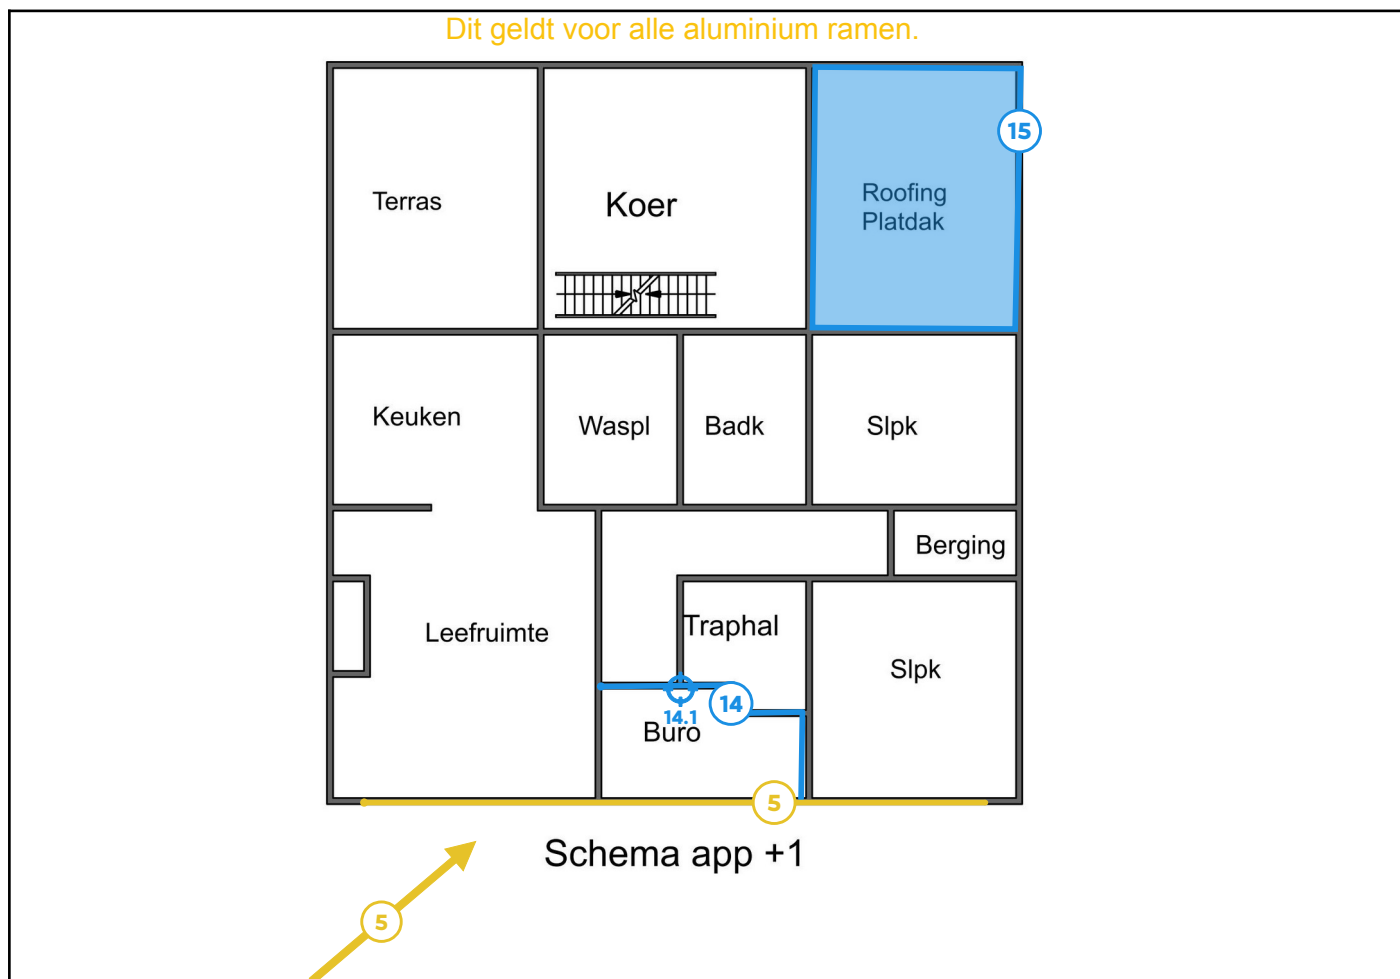
Plan 1.2: Schema app +1

Beschrijving	Type	Actie
5. Schrijnwerk: Glasal beplating exterieur.	Asbestmateriaal	Zorgvuldig beheren
7. Schrijnwerk: Afkitting tussen gevel en profiel.	Asbestmateriaal	Zorgvuldig beheren
14. Faience	Geen asbest	-
14.1 Code: 001	Puntmonster	-
15. Dak: Roofing	Geen asbest	-

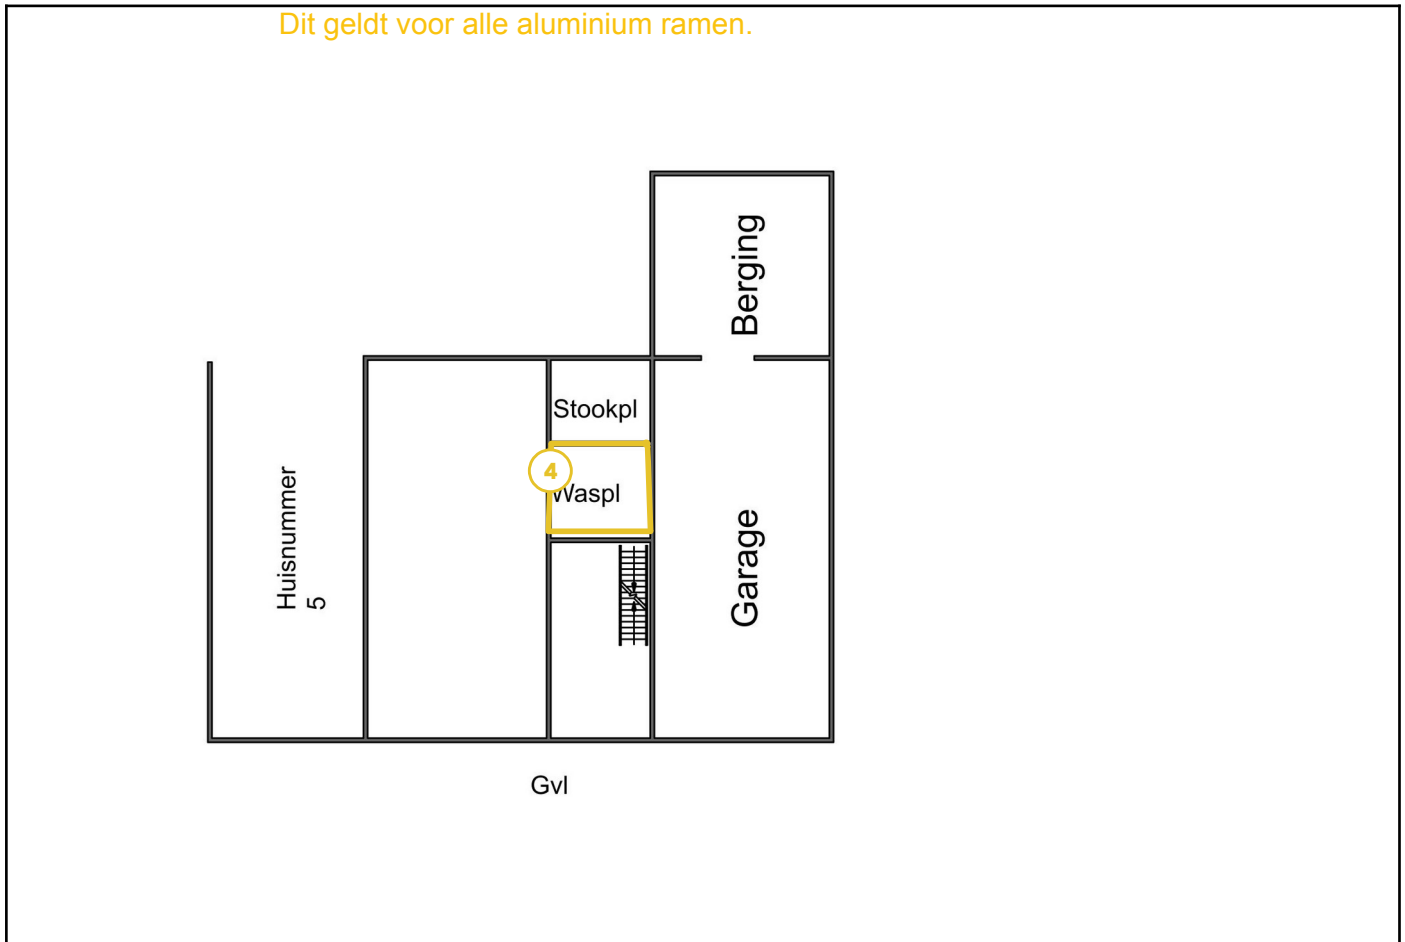
Plan 1.3: Schema gvl

Beschrijving	Type	Actie
3. Schrijnwerk: Afkitting tussen glas en profiel	Asbestmateriaal	Zorgvuldig beheren
4. Wanden: pleisterwerk.	Asbestmateriaal	Zorgvuldig beheren

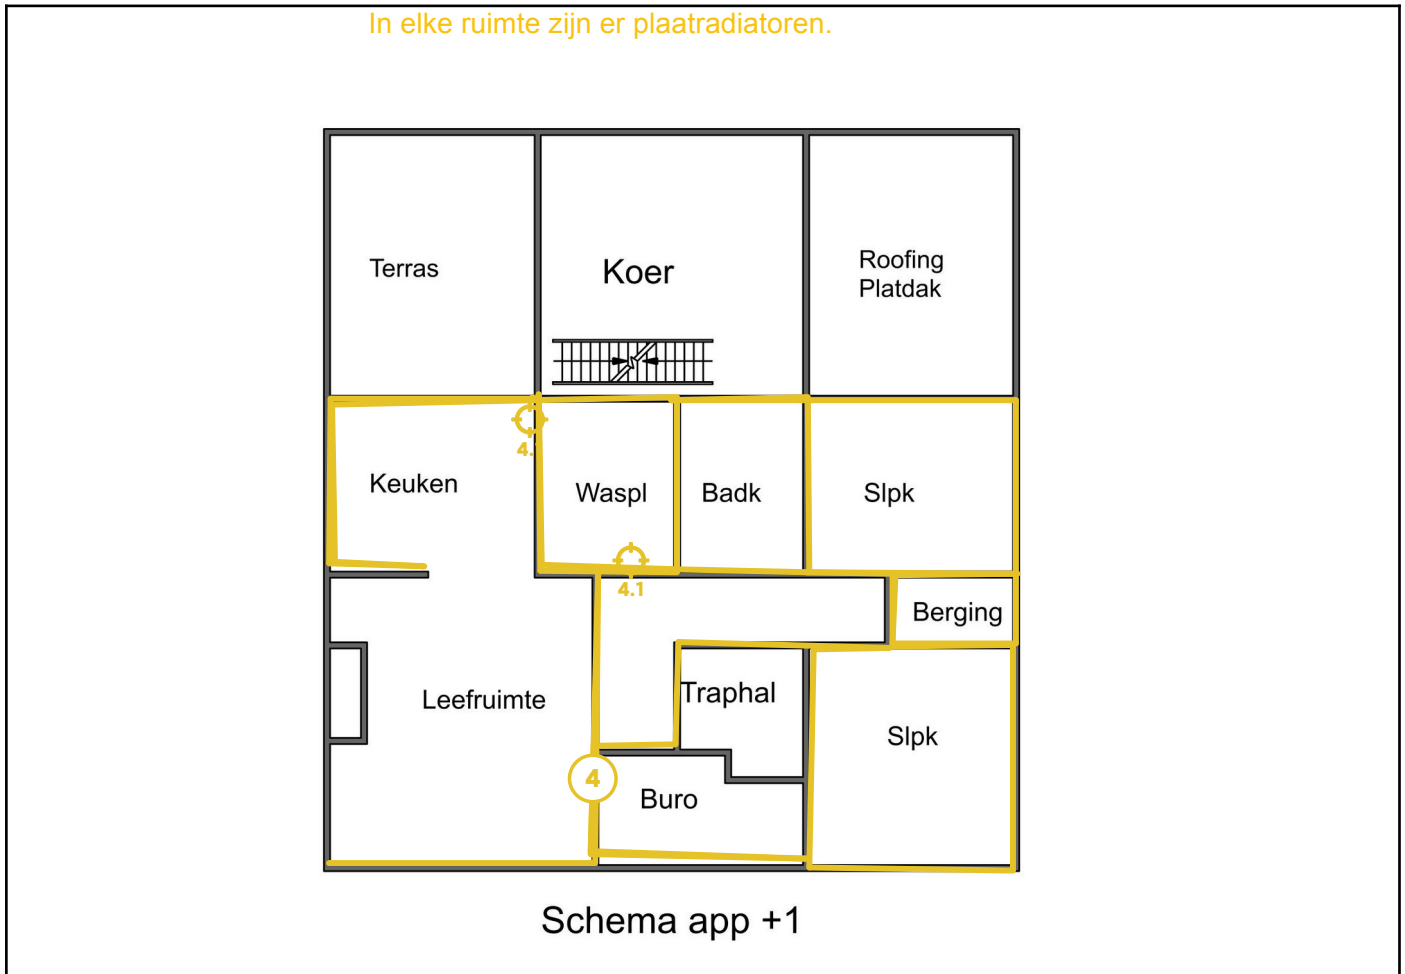
Plan 1.4: Schema app +1

Beschrijving	Type	Actie
4. Wanden: pleisterwerk.	Asbestmateriaal	Zorgvuldig beheren
4.1 Code: 101	Mengmonster	-
11. Kolomradiatoren / Plaatradiatoren	Advies	-

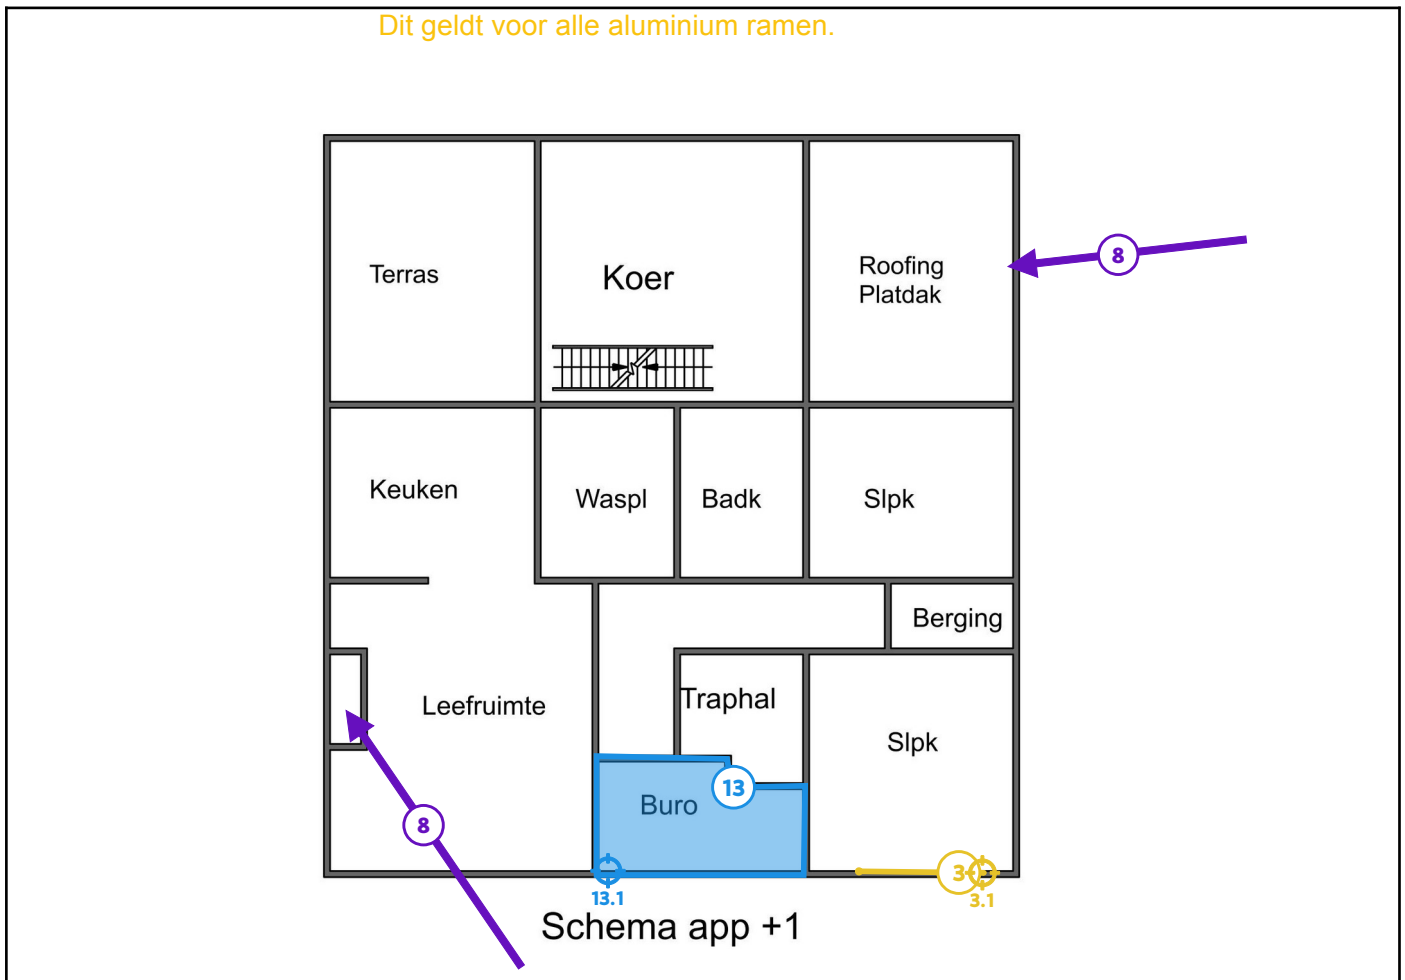
Plan 1.5: Schema app +1

Beschrijving	Type	Actie
3. Schrijnwerk: Afkitting tussen glas en profiel	Asbestmateriaal	Zorgvuldig beheren
3.1 Code: 803	Puntmonster	-
8. Beperking: schouw niet inspecteerbaar	Beperking	-
13. Vloer buro	Geen asbest	-
13.1 Code: 002	Puntmonster	-

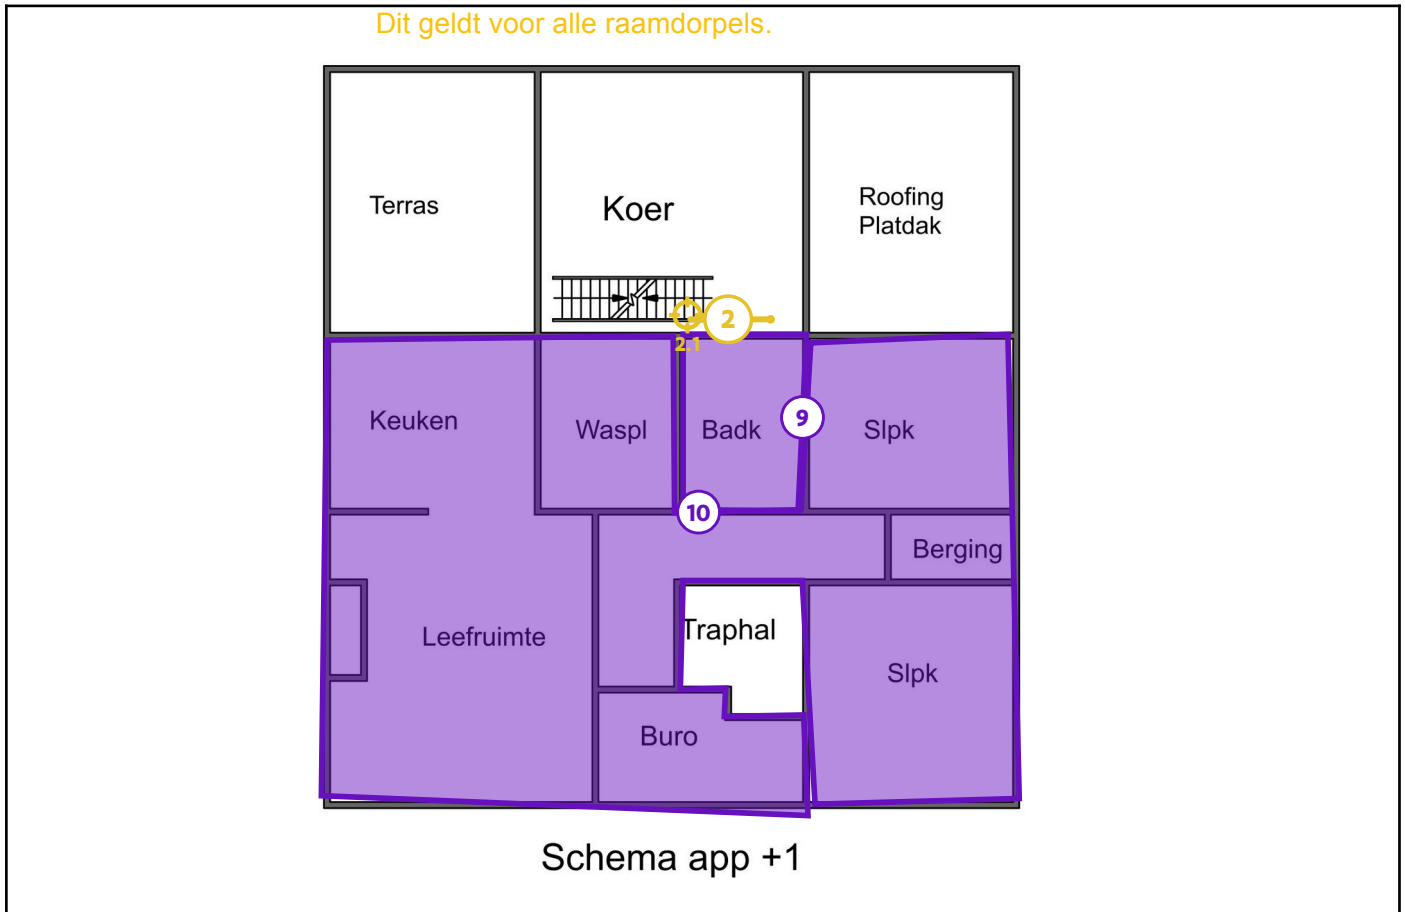
Plan 1.6: Schema app +1

Beschrijving	Type	Actie
2. Schrijnwerk: Raamdorpels buiten	Asbestmateriaal	Zorgvuldig beheren
2.1 Code: 804	Puntmonster	-
9. Plafonds: gipskarton beplating	Advies	-
10. Plafonds: Beplatingen / lambrisering	Advies	-
