Asbestinventarisatetest

Henri Bouckaertstraat 9, 9050 Gent

Attestnummer : 20260522-000042.001

Uitgegeven op : 22.05.2026

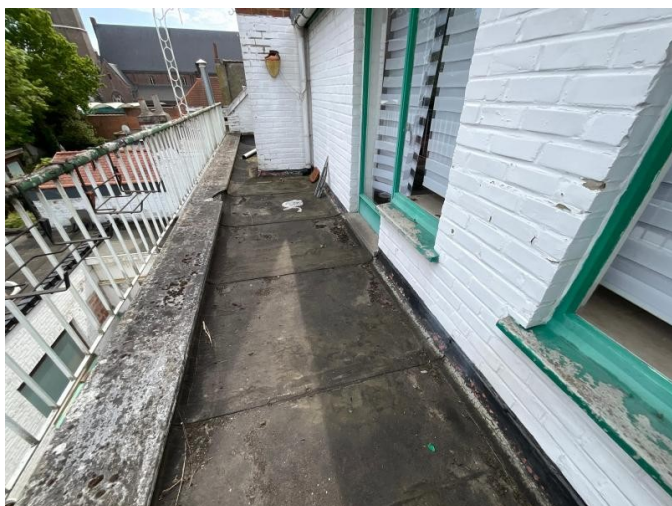
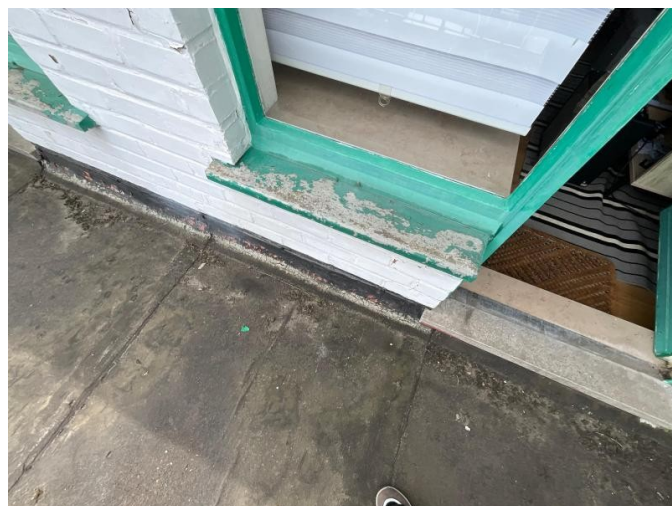
Overzichtsfoto

Beschrijving	Schrijnwerk: Afkitting tussen glas en profiel
Omgeving	Buiten
Primaire drager	Wandopening verticaal (raam, deur, ...)
Asbestmateriaal	In-situ afwerkingslagen - Pasta, stopverf, voegsel, stopsel, vulsel, mastiek, kitten, ...
Bindmiddel van asbestmateriaal	Kitten, mastiek, pasta
Gebondenheid op basis van bindmiddel	Hecht
Hoeveelheid (gewicht - aantal)	<ul style="list-style-type: none">• 20,00 kg - 1 stuk
Totaal gewicht	20,00 kg
Eenvoudig bereikbaar	Ja
Bevestigingswijze	<ul style="list-style-type: none">• Verlijmd, ingegoten, versmeerd
Identificatiemethode	De asbestdeskundige gebruikt een bestaande laboanalyse als bewijsdocument met bevestiging door vaststelling en expertise.
Destructieve handeling voor identificatie	Nee
Opmerking	De hoeveelheid is een theoretische benadering.

Indien u wenst over te gaan tot verwijderen van asbest hou dan rekening met voldoende voorzorgsmaatregel en PBM's (persoonlijke beschermingsmaatregelen). Bij verwijderen: met zorg behandelen. Draag bij voorkeur een beschermend wegwerppak CAT III (type 5/6) en minstens een mondmasker FFP3, handschoenen en afspoelbaar schoeisel. Vermijd stofvorming door het asbestmateriaal te bevochtigen of op voorhand te fixeren en gebruik geen mechanische werktuigen zoals slijpschijven en boormachines bij het demonteren aangezien dit asbestvezelhoudend stof veroorzaakt.

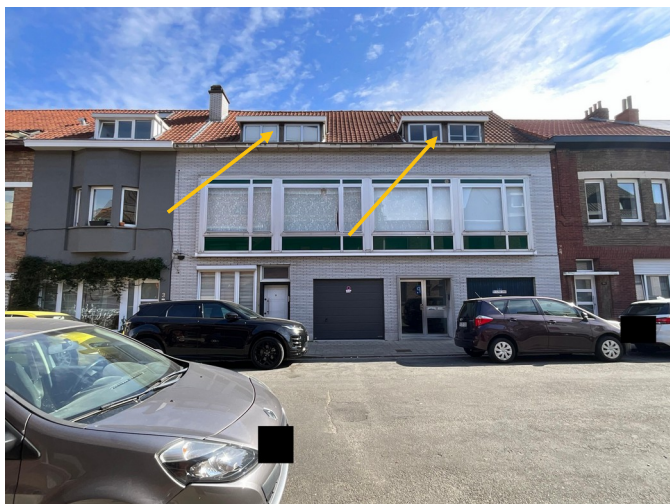
Situeringfoto

Beschrijving	Schrijnwerk: Raamdorpels buiten
Omgeving	Buiten
Primaire drager	Wandopening verticaal (raam, deur, ...)
Asbestmateriaal	Plaat, paneel, tablet - Hol
Bindmiddel van asbestmateriaal	Cement
Gebondenheid op basis van bindmiddel	Hecht
Hoeveelheid (oppervlakte - dikte - aantal)	<ul style="list-style-type: none">• 3,00 m² - 2,00 cm - 1 stuk
Totaal volume	0,06 m ³
Eenvoudig bereikbaar	Ja
Bevestigingswijze	<ul style="list-style-type: none">• Geklemd• Verlijmd, ingegoten, versmeerd
Identificatiemethode	De asbestdeskundige gebruikt een bestaande laboanalyse als bewijsdocument met bevestiging door vaststelling en expertise.
Destructieve handeling voor identificatie	Nee
Opmerking	De hoeveelheid is een benadering op basis van opmetingen ter plaatse. Hieraan kunnen evenwel geen rechten worden ontleend.
