# Asbestinventarisatattest

Sint-Baafskouterstraat 99, 9040 Gent

Attestnummer : 20251006-000307.001

Uitgegeven op : 08.10.2025

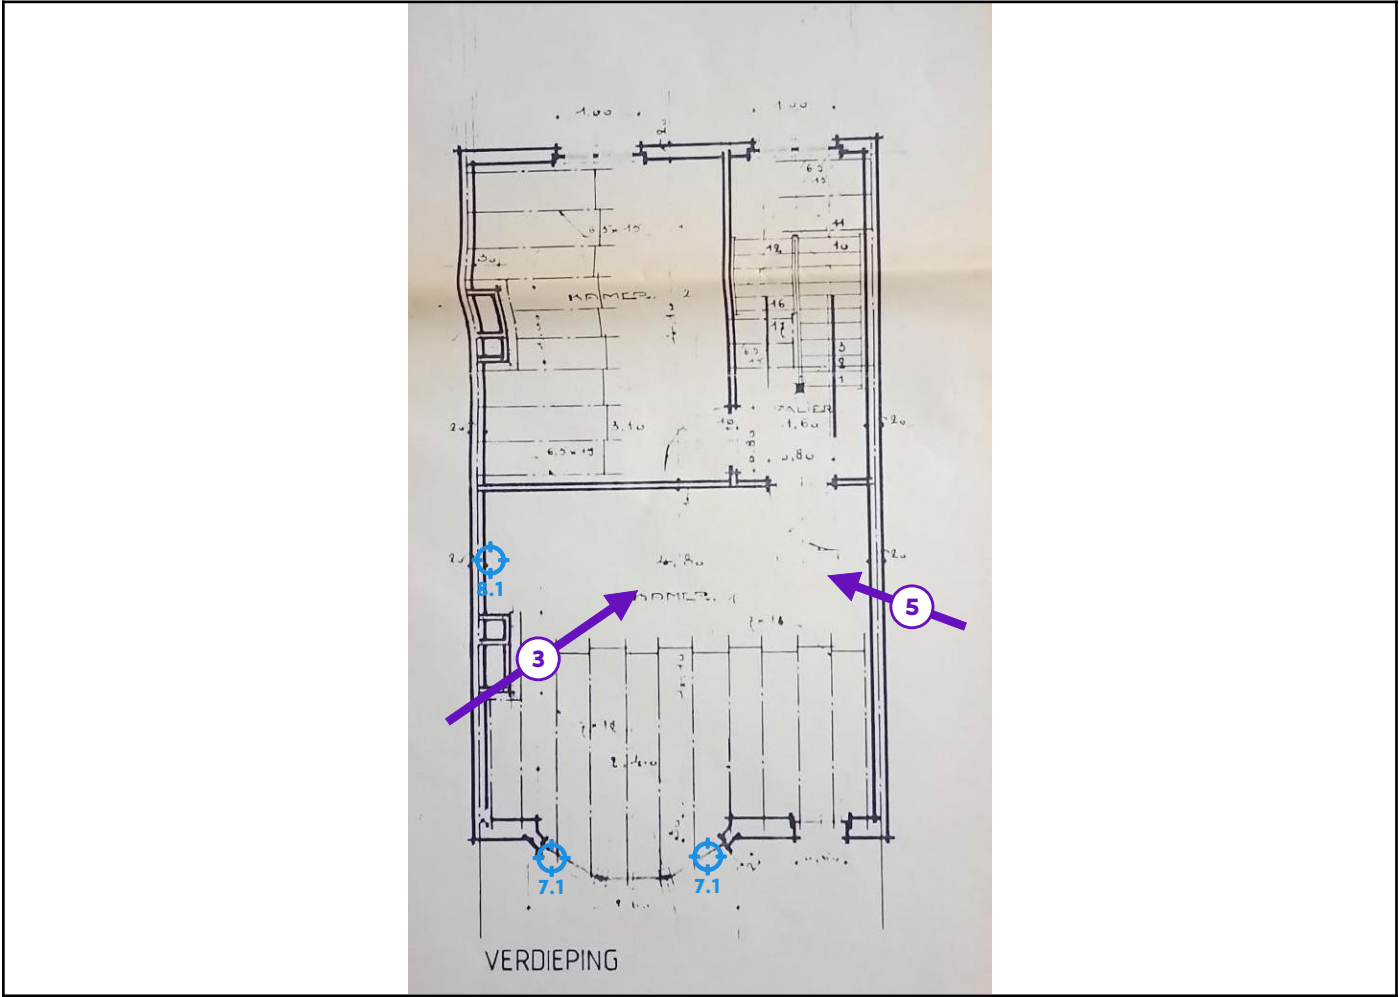
# Plan 1.4: Eerste verdieping plan

| Beschrijving | Type | Actie |
|---|---|---|
| 8.1 Code: 26465-1 | Mengmonster | - |

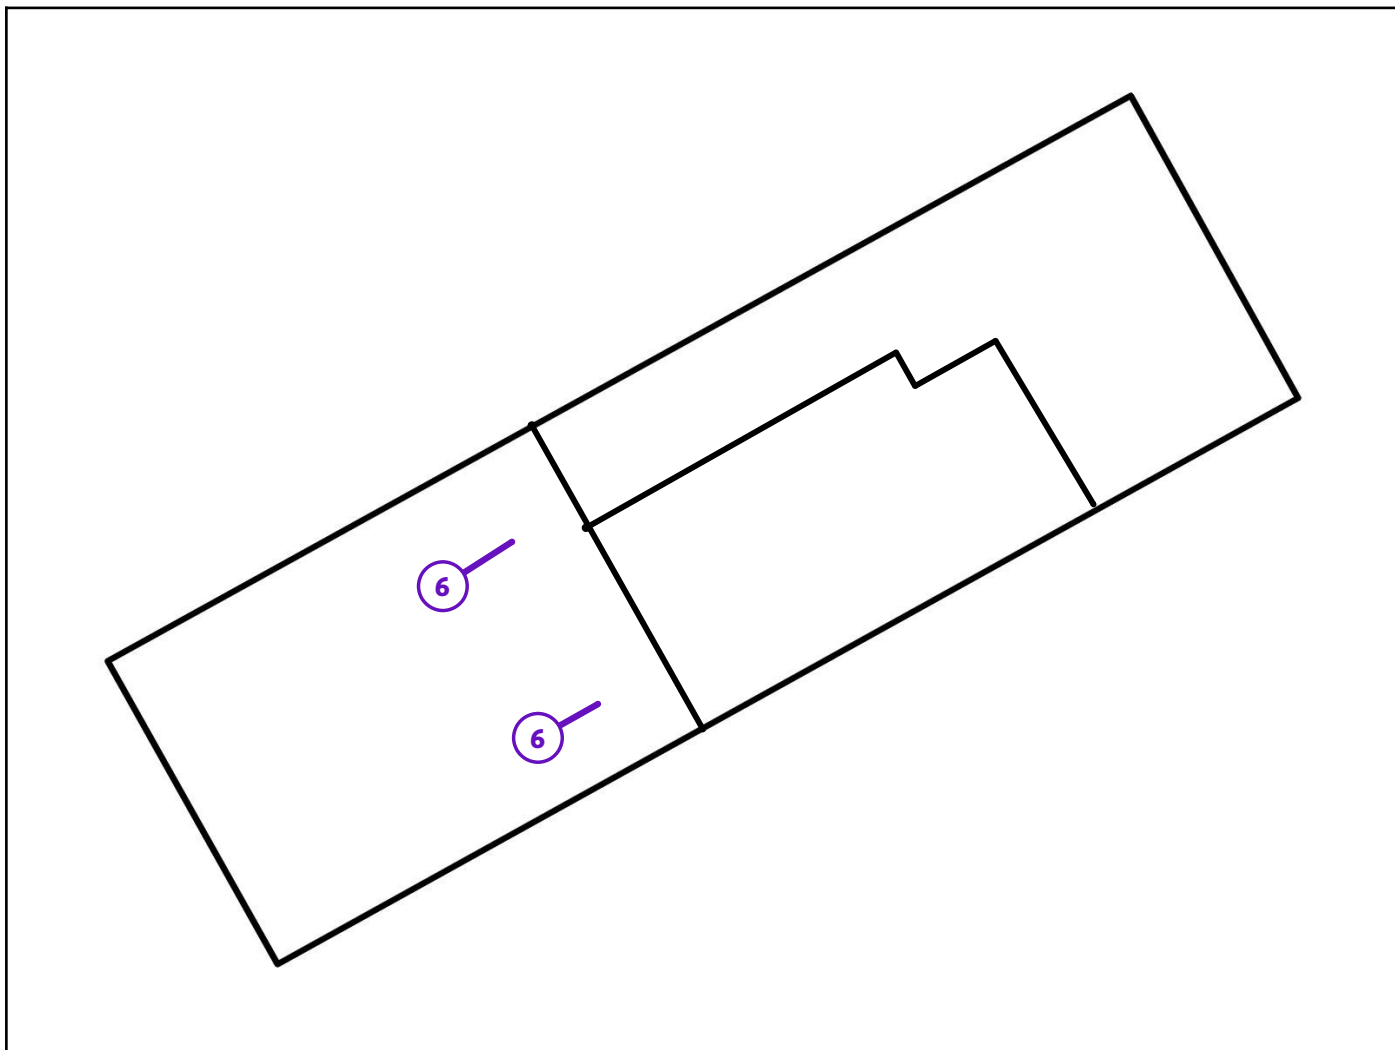
## Plan 1.7: Dak plan

| Beschrijving | Type | Actie |
|---|---|---|
| 6. Houten gevel wand | Advies | - |

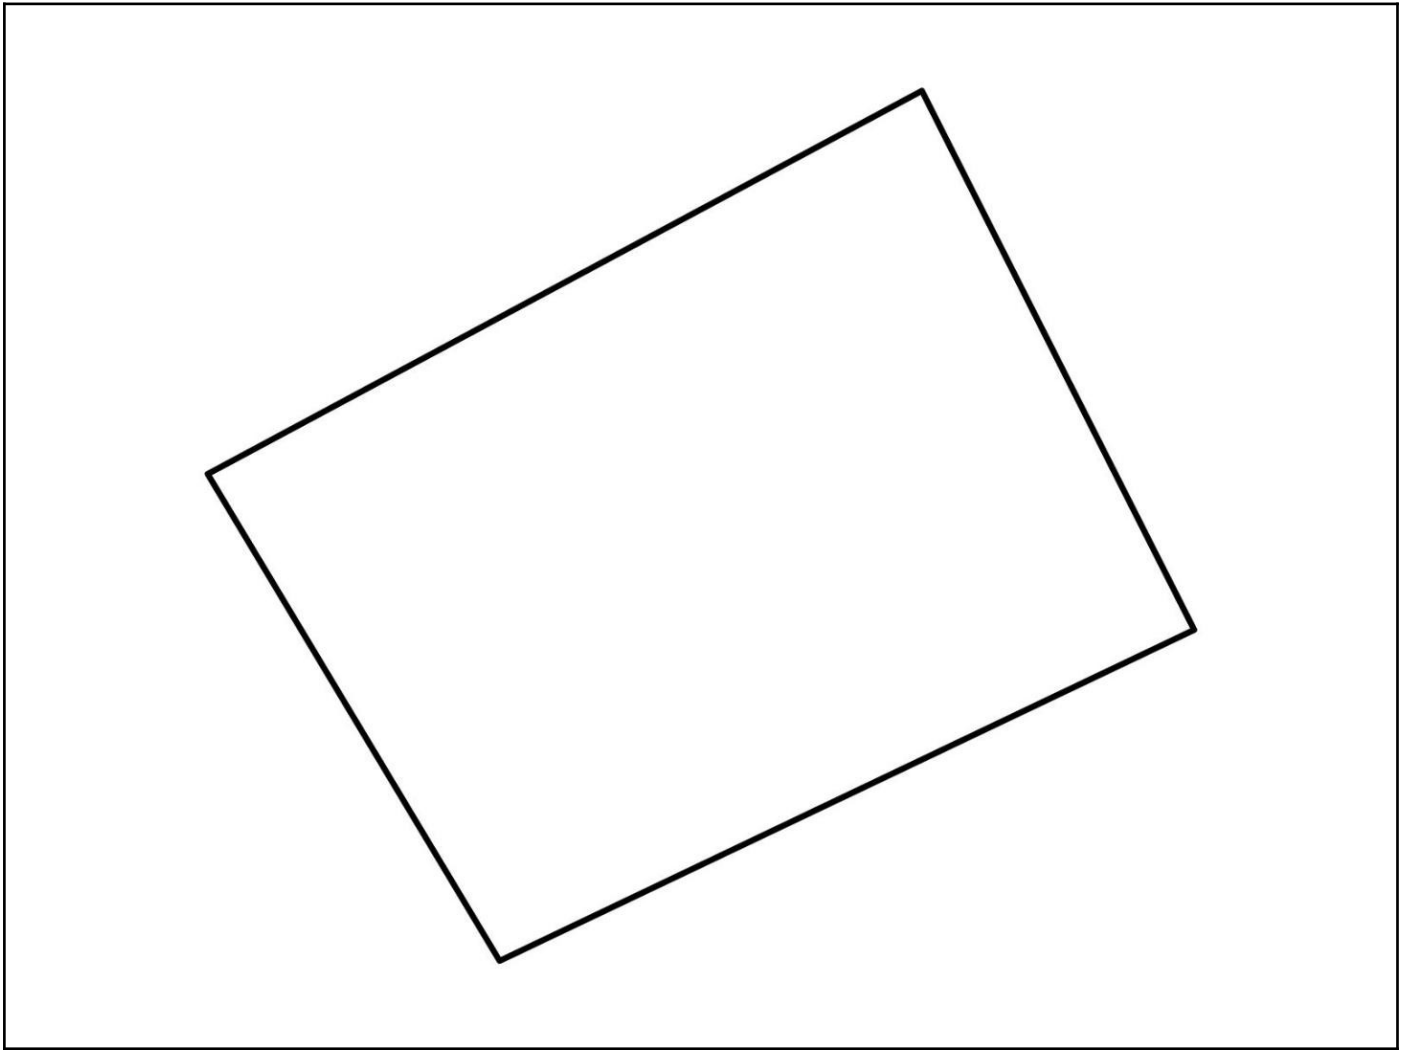
## Plan 2.2: Dak plan

| Beschrijving | Type | Actie |
|---|---|---|
| 2. Vinyl vloer tuinhuis | Asbestmateriaal | Zorgvuldig beheren |
