# Asbestinventarisatetest

Kweeperstraat 63, 9032 Gent

Attestnummer : 20260411-000028.000

## Niet-asbestveilig

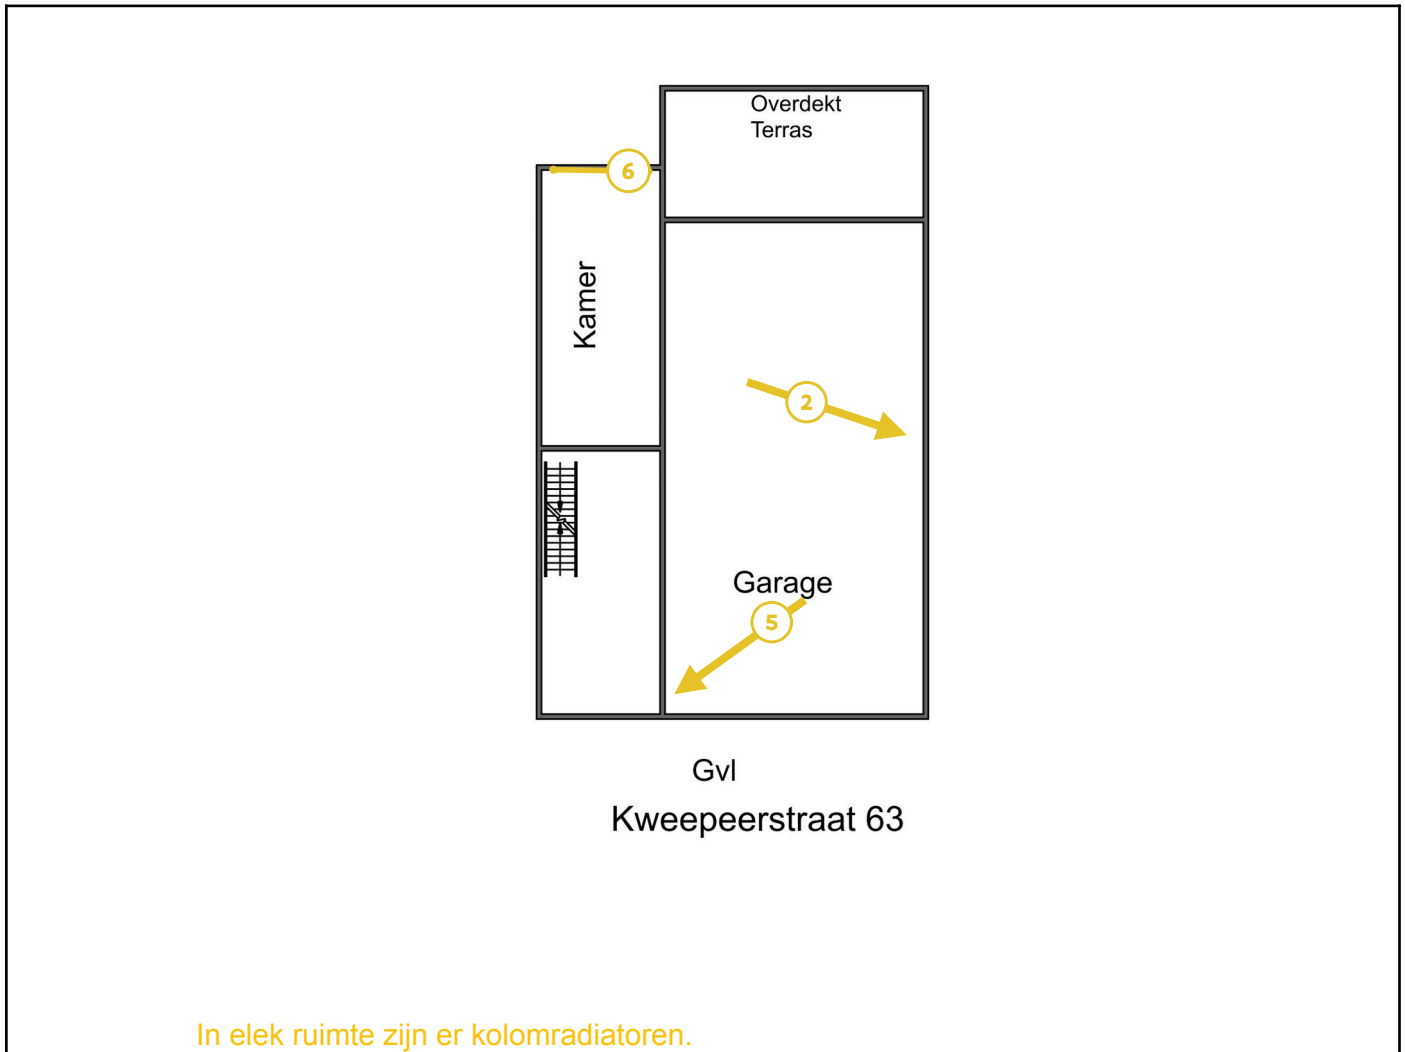
## Plan 1.2: Schema woning gvl

Beschrijving	Type	Actie
2. Bakeliet electra verdeelkasten en zekeringkasten.	Asbestmateriaal	Zorgvuldig beheren
5. Bakeliet elektriciteitskast netbeheerder	Asbestmateriaal	Zorgvuldig beheren
6. Wanden: Massal venstertablet.	Asbestmateriaal	Zorgvuldig beheren
13. Kolomradiatoren	Advies	-

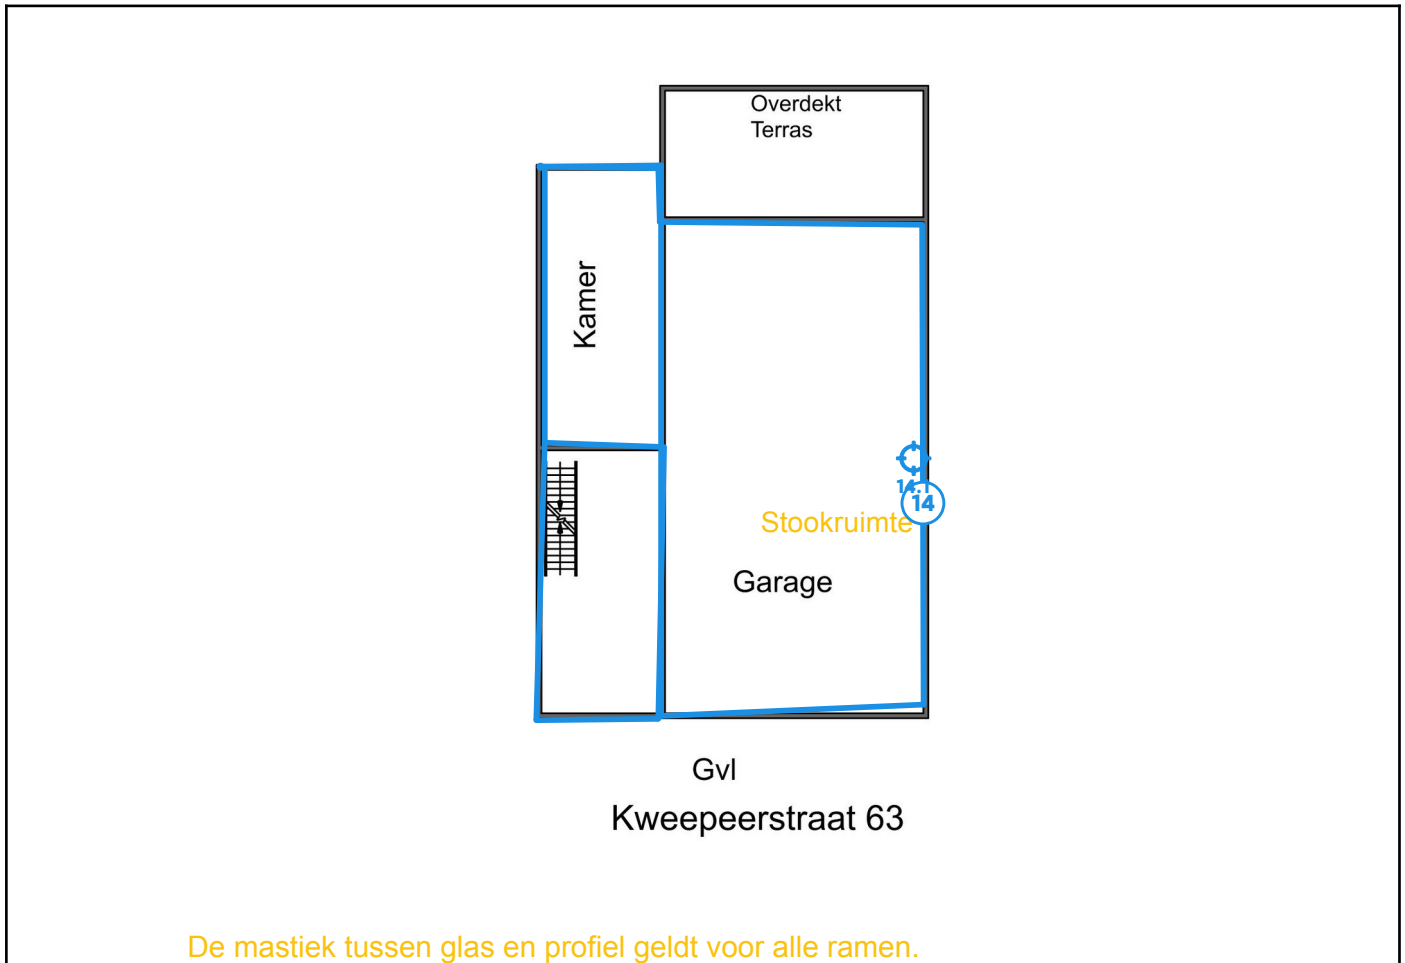
## Plan 1.3: Schema woning gvl

Beschrijving	Type	Actie
3. Schrijnwerk: Afkitting tussen glas en profiel	Asbestmateriaal	Zorgvuldig beheren
14. Wanden: pleisterwerk.	Geen asbest	-
14.1 Code: 101	Mengmonster	-

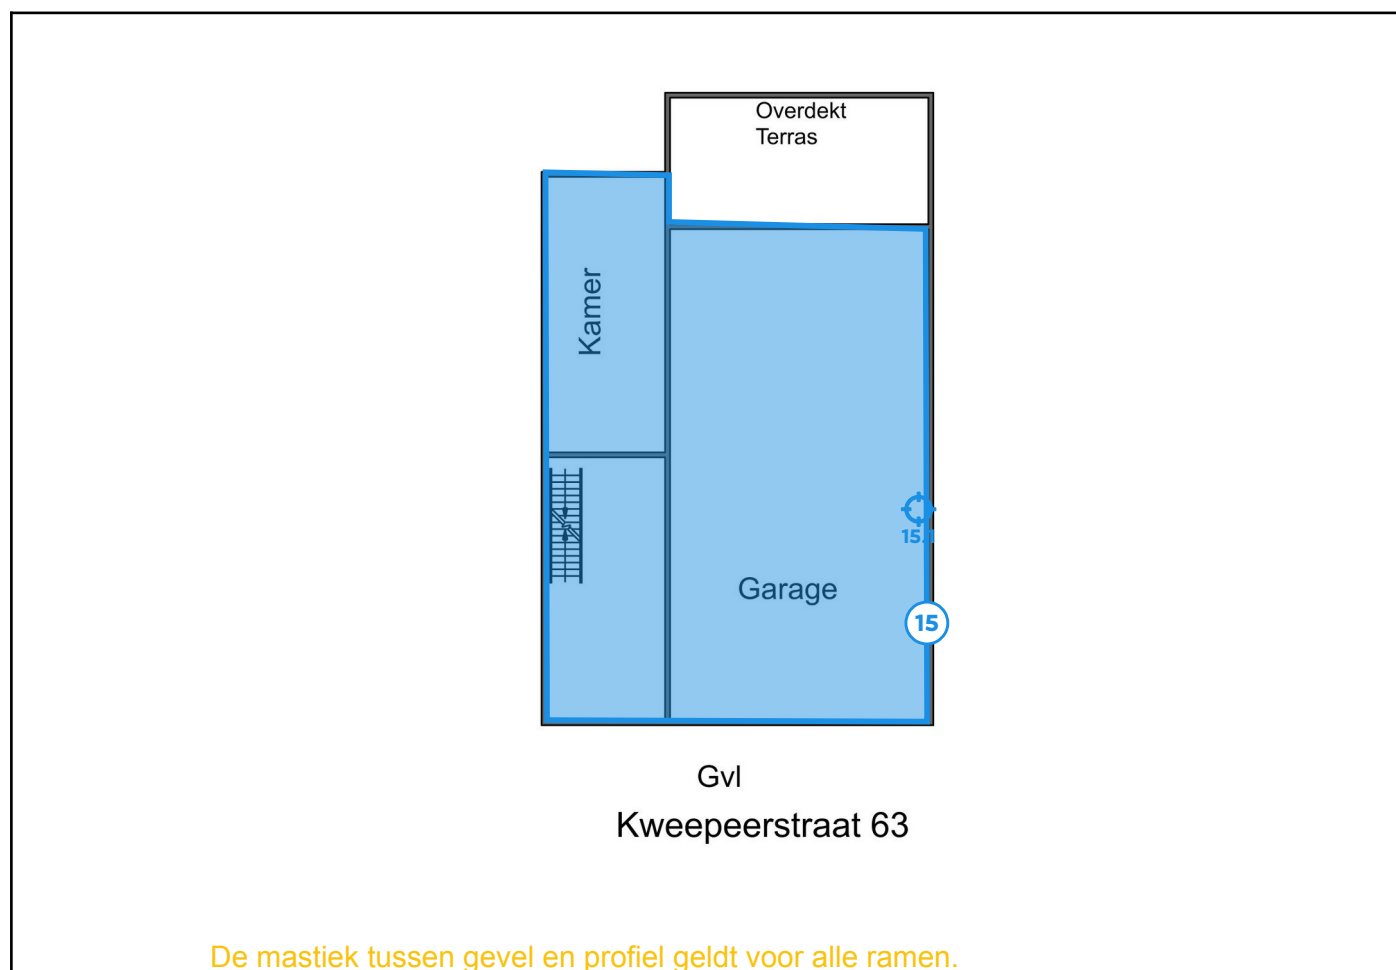
## Plan 1.4: Schema woning gvl

Beschrijving	Type	Actie
4. Schrijnwerk: Afkitting tussen gevel en profiel.	Asbestmateriaal	Zorgvuldig beheren
15. Plafonds: pleisterwerk	Geen asbest	-
15.1 Code: 201	Mengmonster	-

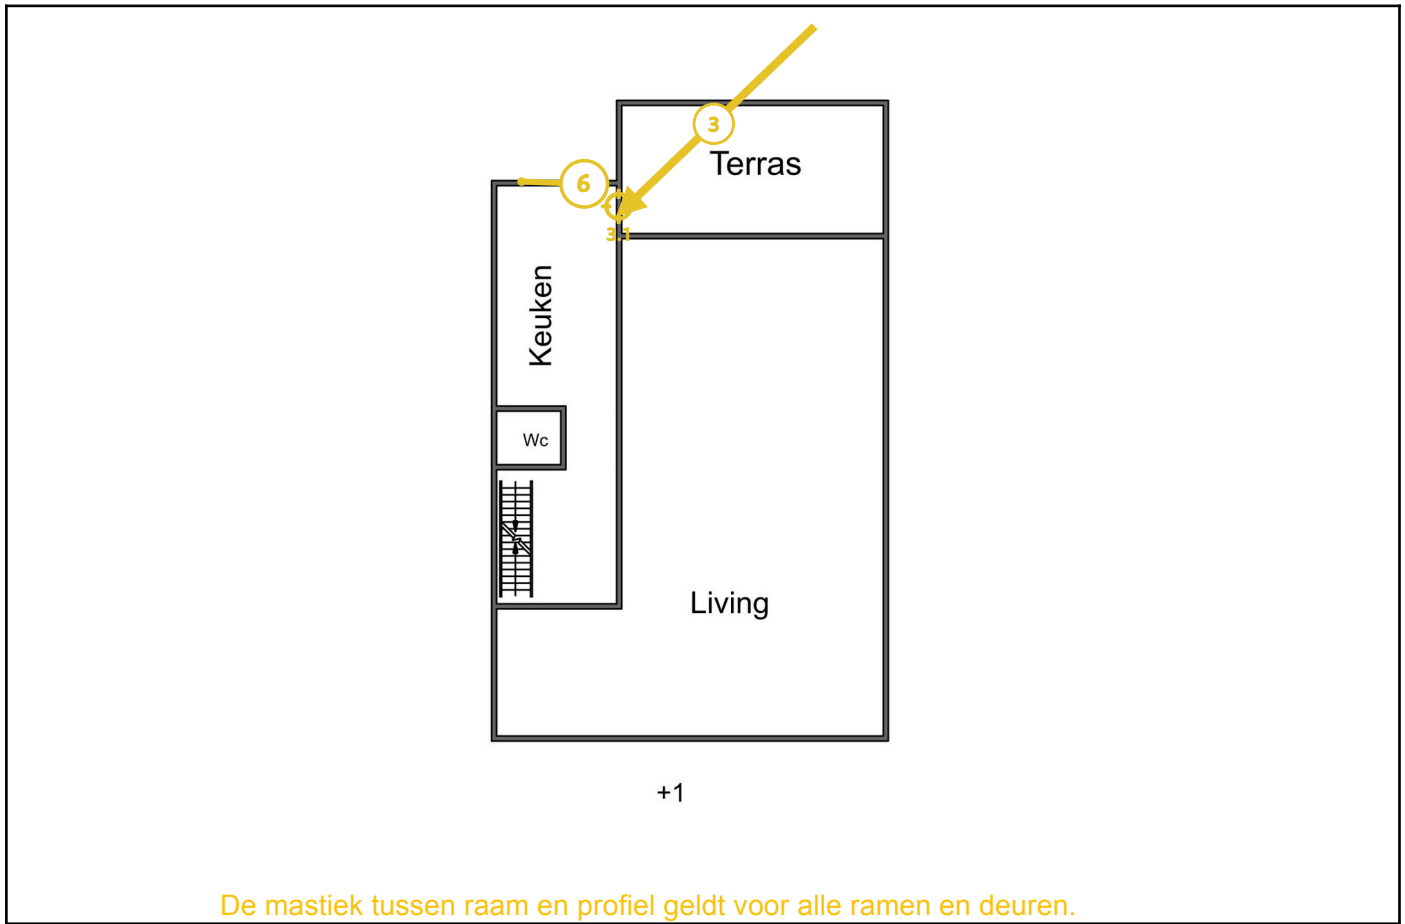
## Plan 1.7: Schema woning +1

Beschrijving	Type	Actie
3. Schrijnwerk: Afkitting tussen glas en profiel	Asbestmateriaal	Zorgvuldig beheren
3.1 Code: 803	Puntmonster	-
6. Wanden: Massal venstertablet.	Asbestmateriaal	Zorgvuldig beheren

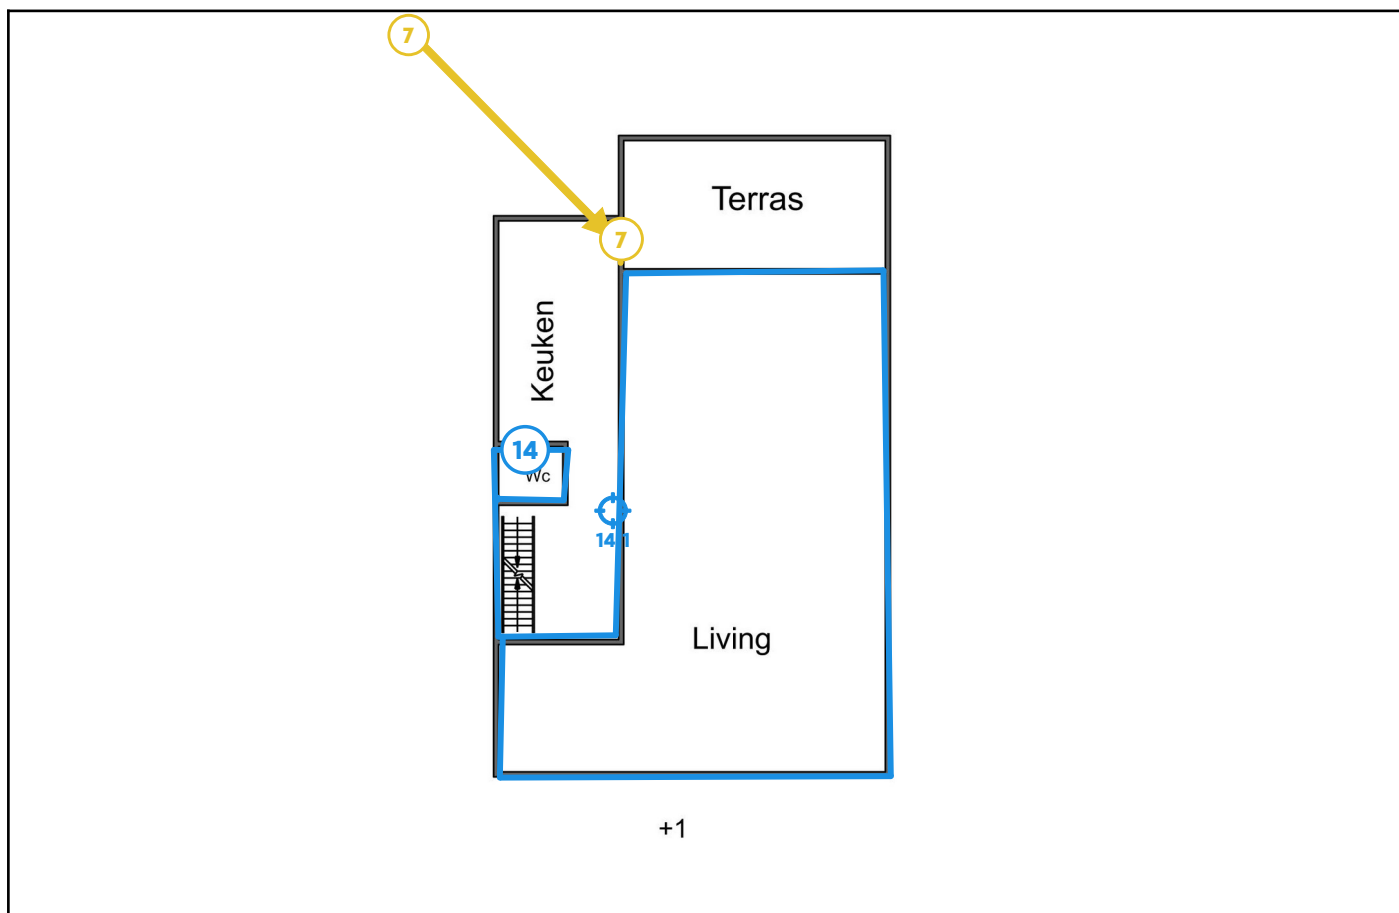
## Plan 1.8: Schema woning +1

Beschrijving	Type	Actie
7. Schrijnwerk: glasal beplating exterieur.	Asbestmateriaal	Zorgvuldig beheren
14. Wanden: pleisterwerk.	Geen asbest	-
14.1 Code: 101	Mengmonster	-

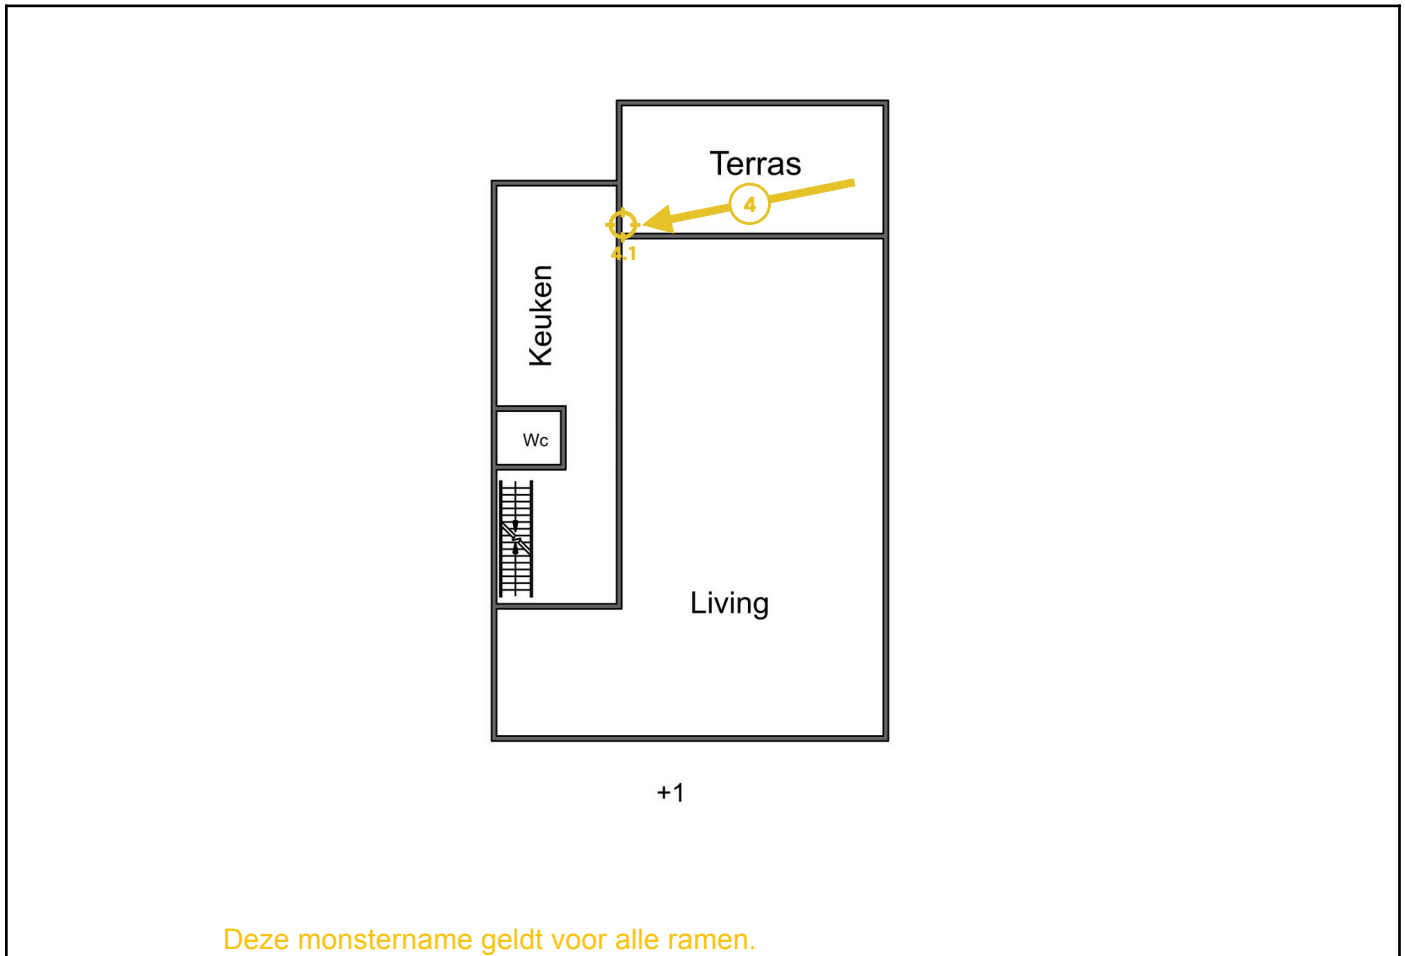
## Plan 1.11: Schema woning +1

Beschrijving	Type	Actie
4. Schrijnwerk: Afkitting tussen gevel en profiel.	Asbestmateriaal	Zorgvuldig beheren
4.1 Code: 802	Puntmonster	-

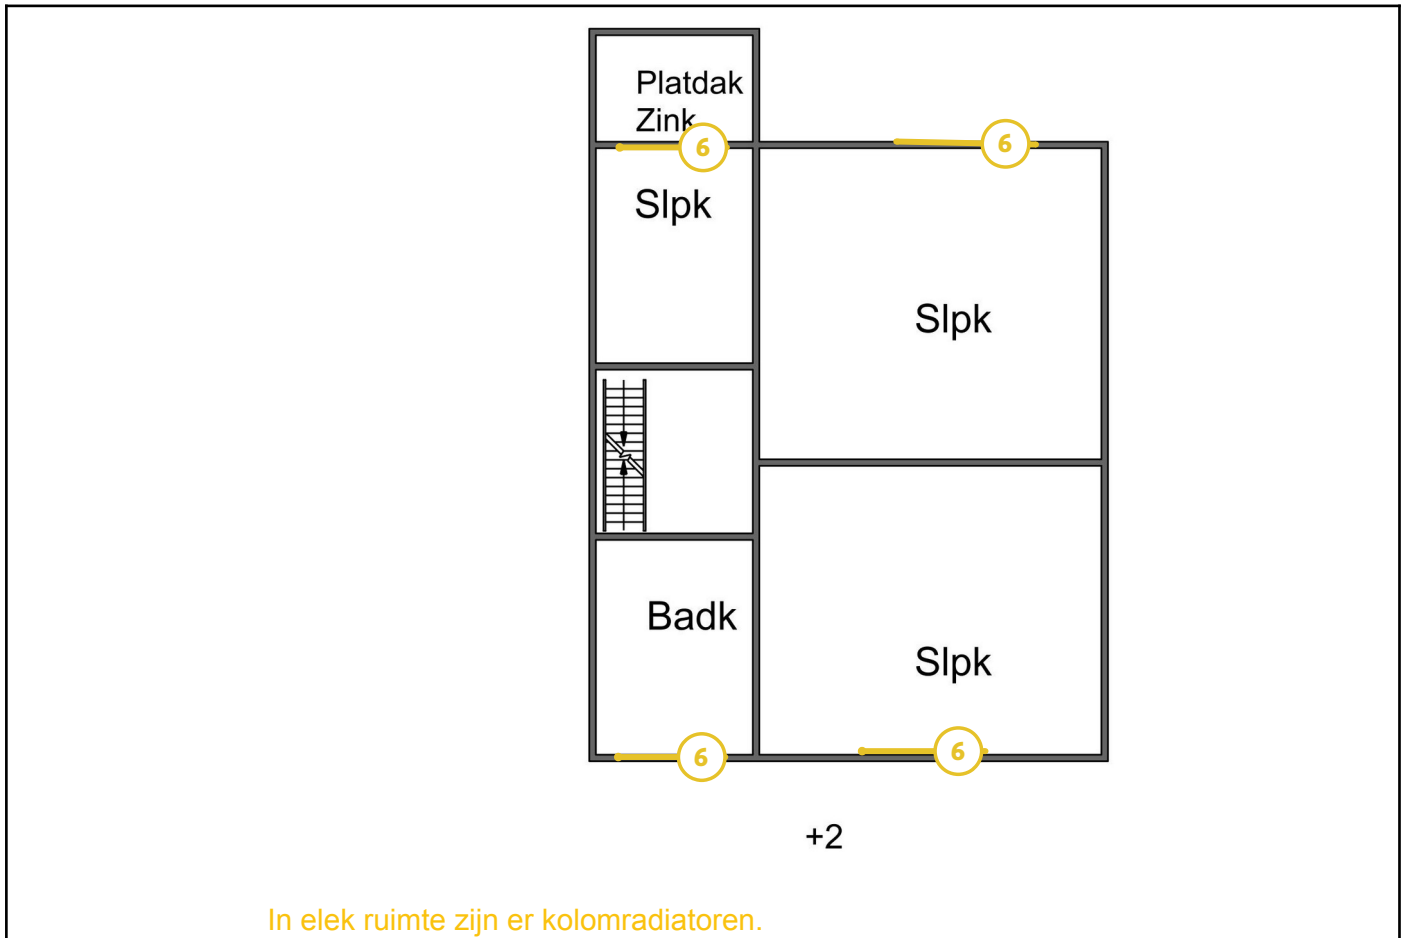
## Plan 1.12: Schema woning +2

Beschrijving	Type	Actie
6. Wanden: Massal venstertablet.	Asbestmateriaal	Zorgvuldig beheren
13. Kolomradiatoren	Advies	-

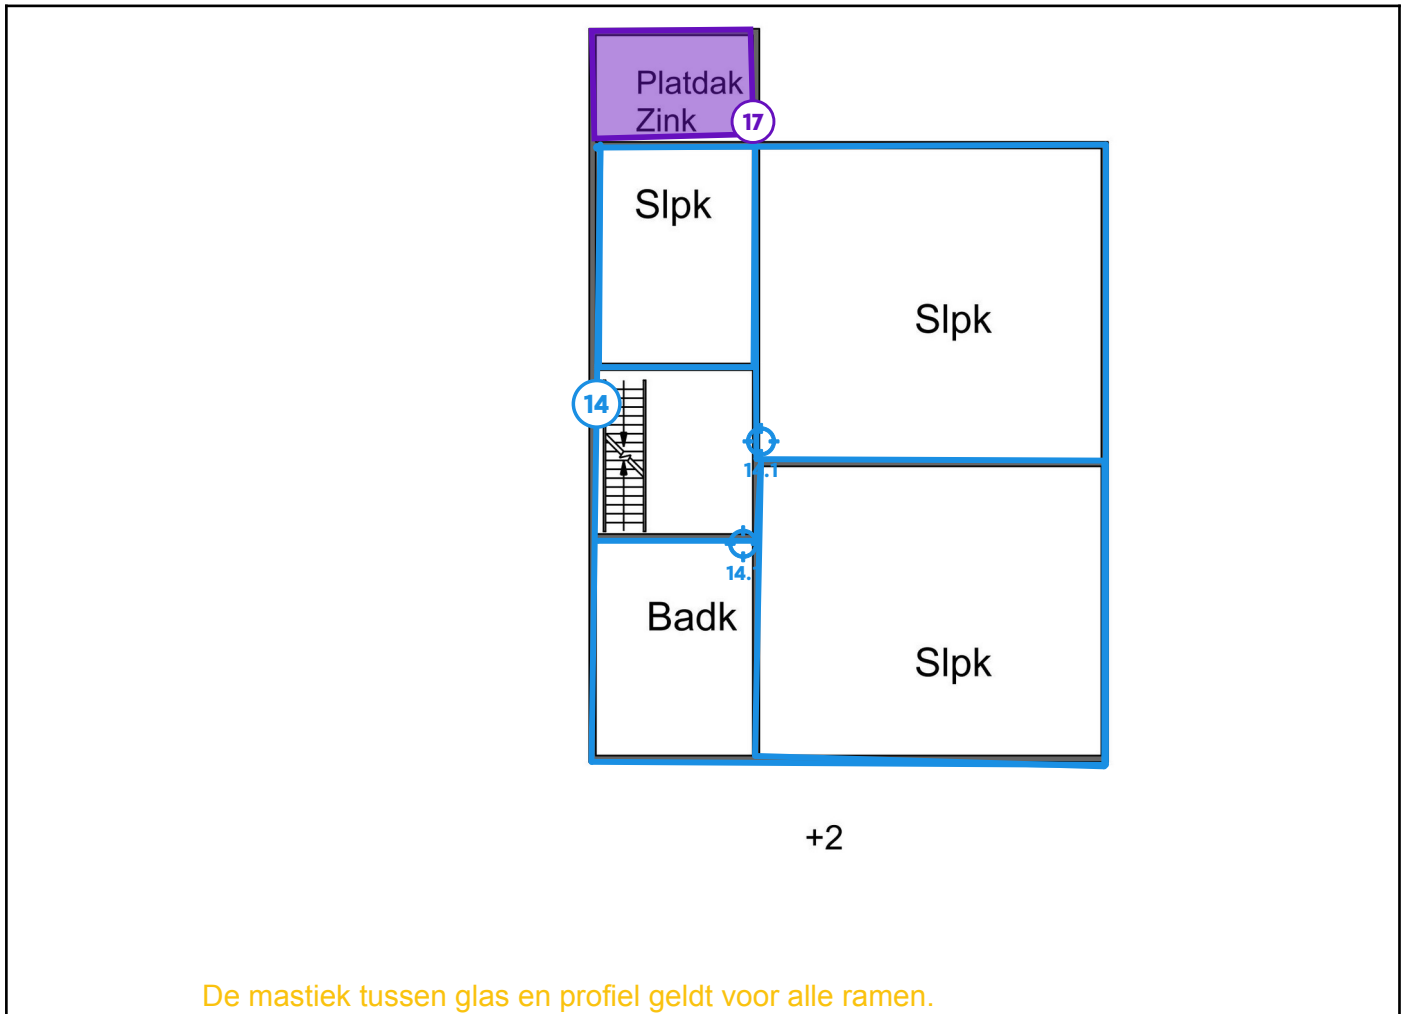
## Plan 1.13: Schema woning +2

Beschrijving	Type	Actie
3. Schrijnwerk: Afkitting tussen glas en profiel	Asbestmateriaal	Zorgvuldig beheren
14. Wanden: pleisterwerk.	Geen asbest	-
14.1 Code: 101	Mengmonster	-
17. Zinken dakbedekking	Overige ruimte of materiaal	-
