# Asbestinventarisatetest

Zilverberklaan 30, 9032 Gent

Attestnummer : 20260917-000161.000

Uitgegeven op : 17.09.2026

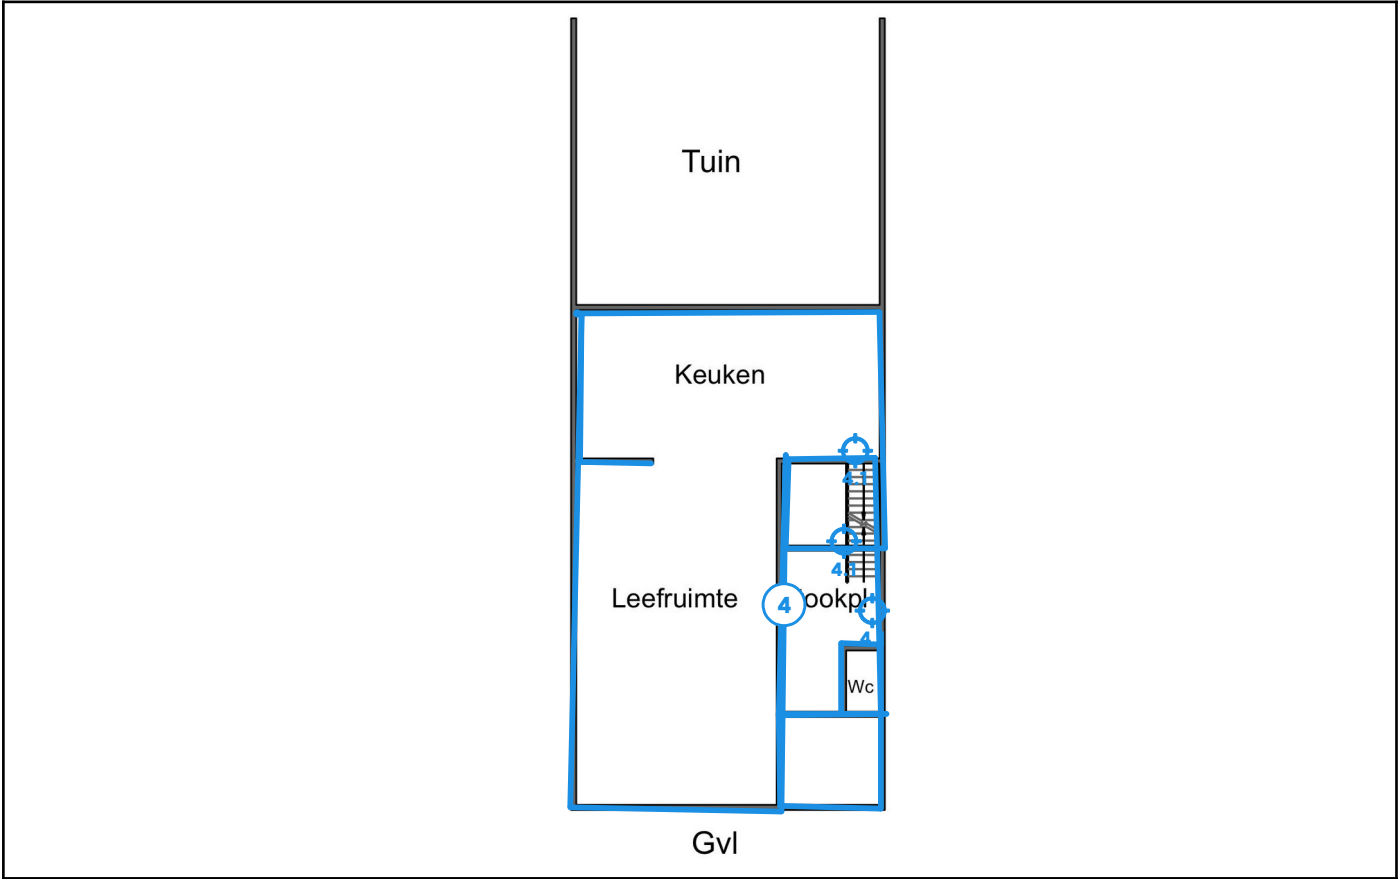
# Plan 1.1: Schema woning gvl

| Beschrijving | Type | Actie |
|---|---|---|
| 4. Wanden: pleisterwerk | Geen asbest | - |
| 4.1 Code: 101 | Mengmonster | - |

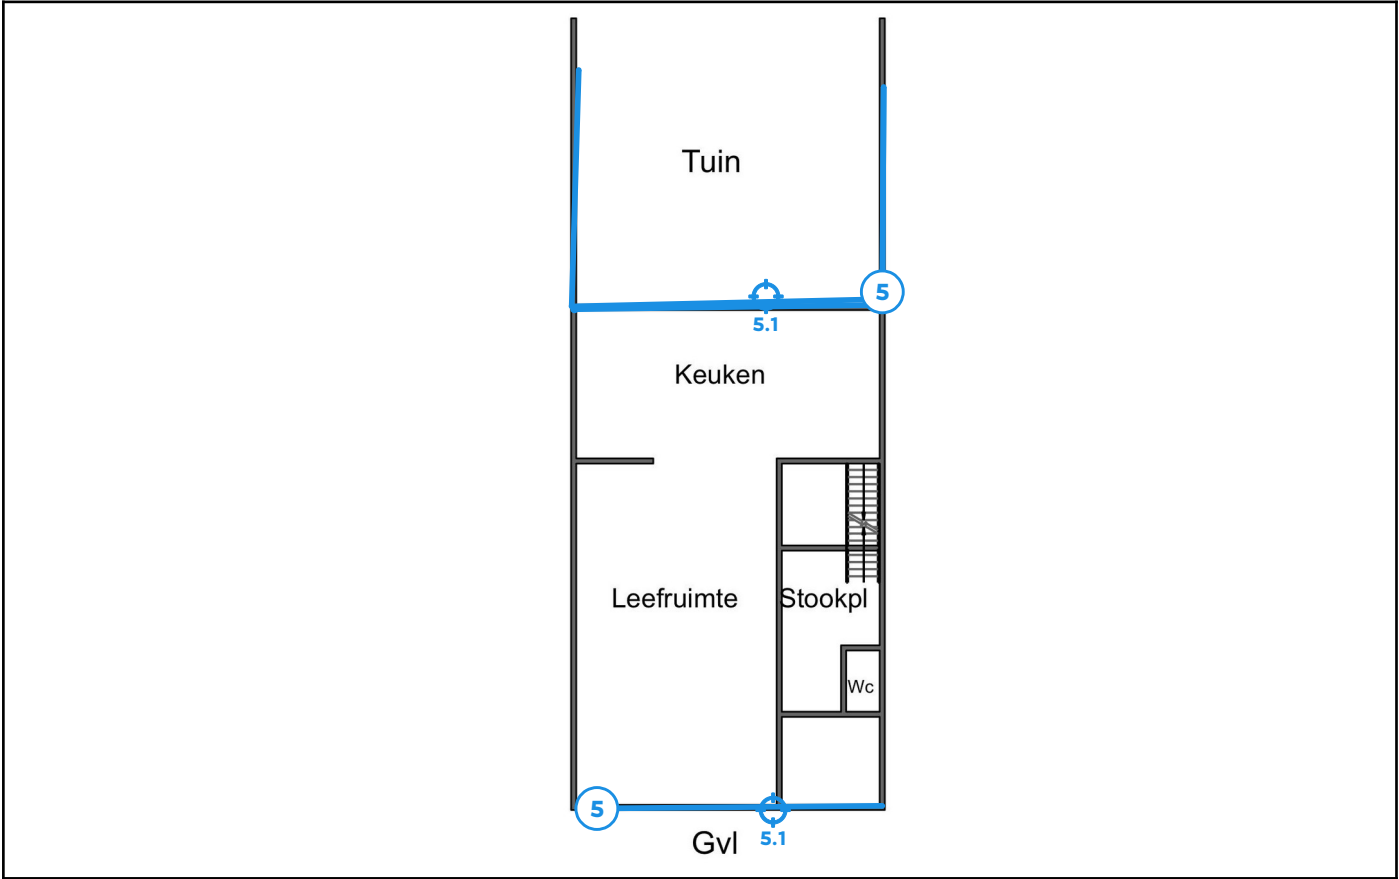
# Plan 1.2: Schema woning gvl

| Beschrijving | Type | Actie |
|---|---|---|
| 5. Buitenschil: crepi / cementering | Geen asbest | - |
| 5.1 Code: 703 | Mengmonster | - |

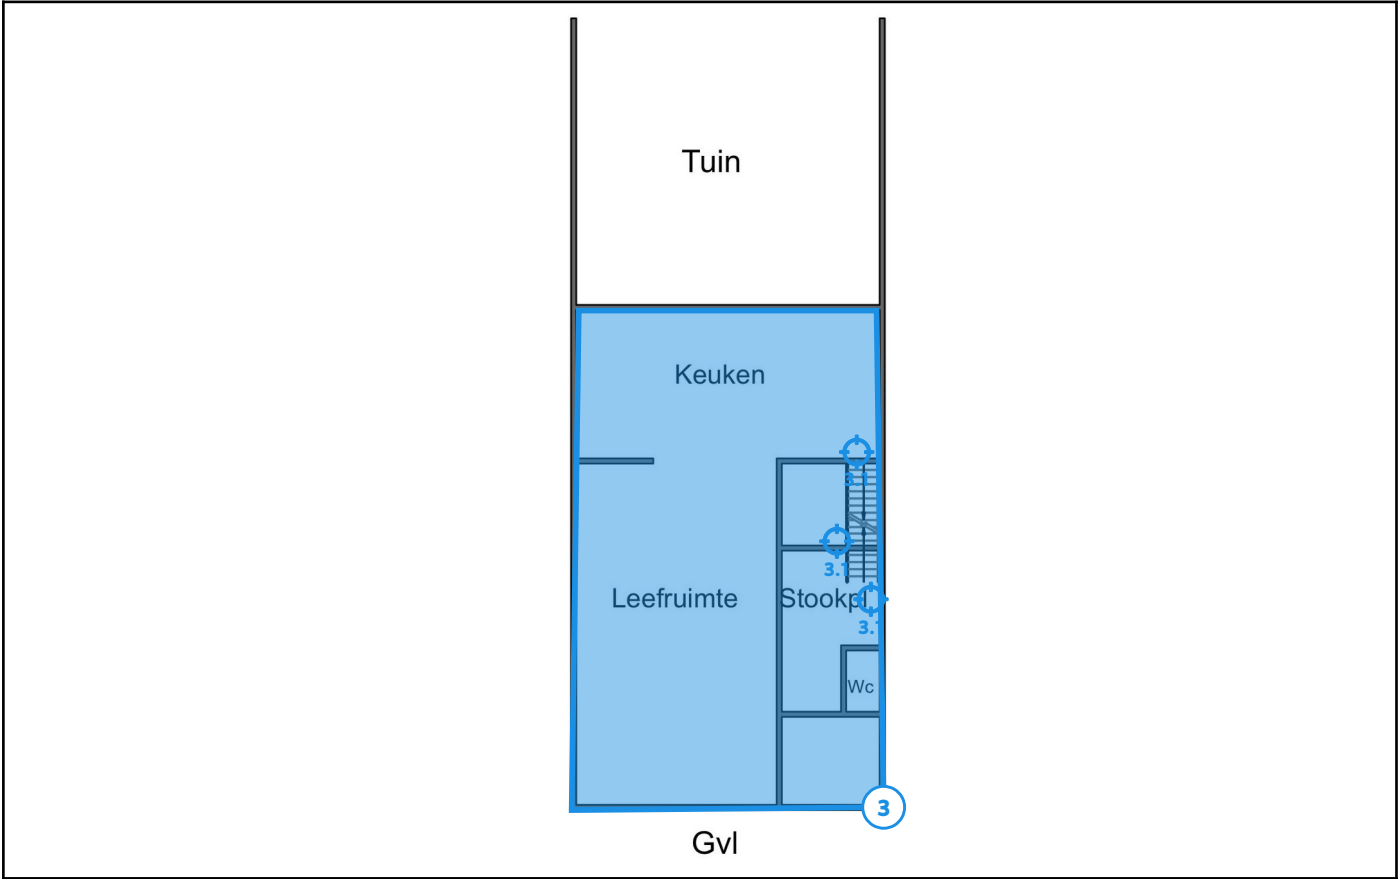
### Plan 1.3: Schema woning gvl

| Beschrijving | Type | Actie |
|---|---|---|
| 3. Plafonds: pleisterwerk | Geen asbest | - |
| 3.1 Code: 201 | Mengmonster | - |

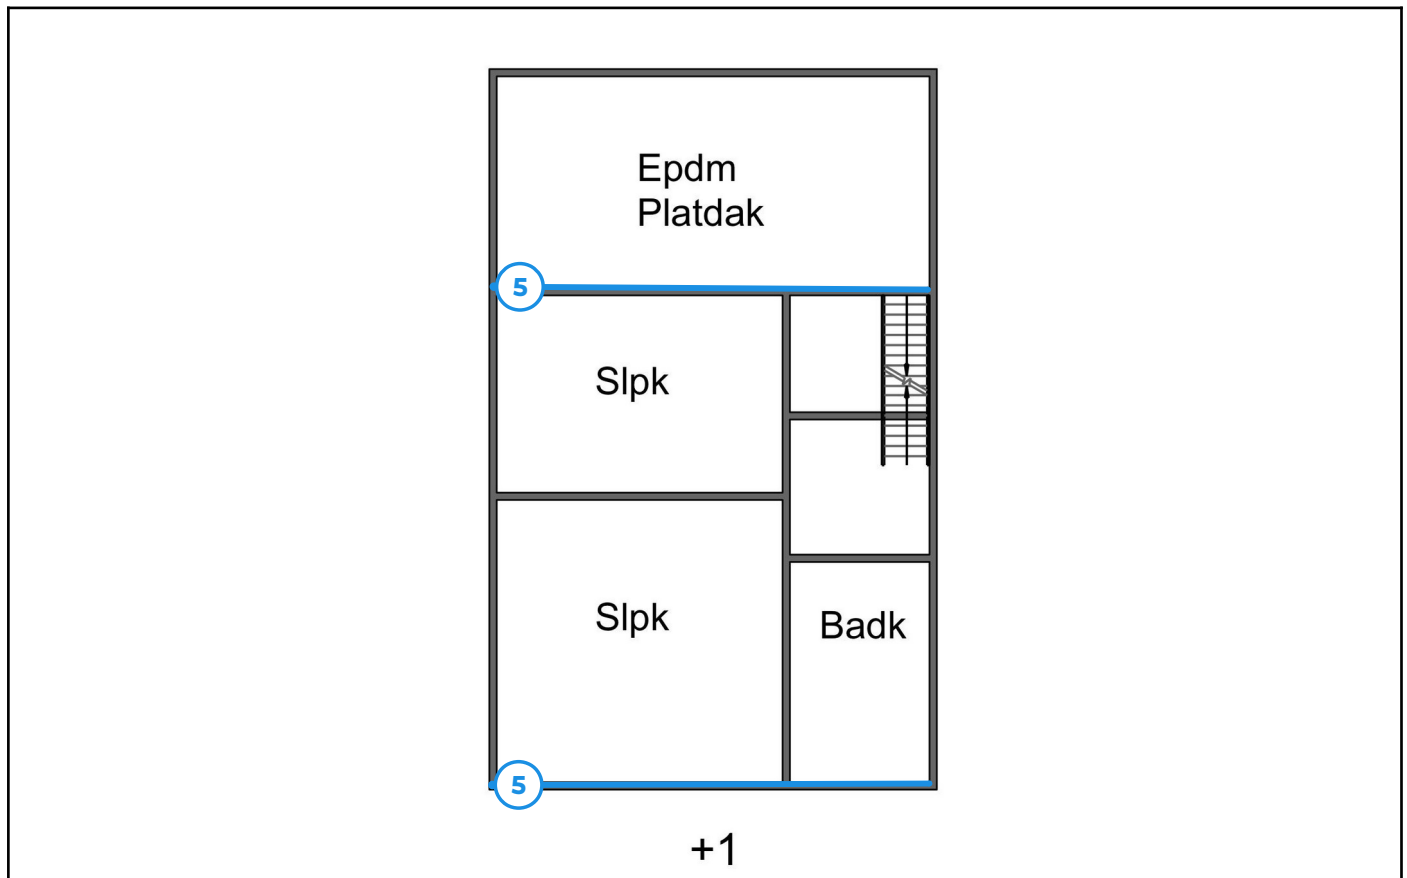
## Plan 1.4: Schema woning +1

| Beschrijving | Type | Actie |
|---|---|---|
| 5. Buitenschil: crepi / cementering | Geen asbest | - |

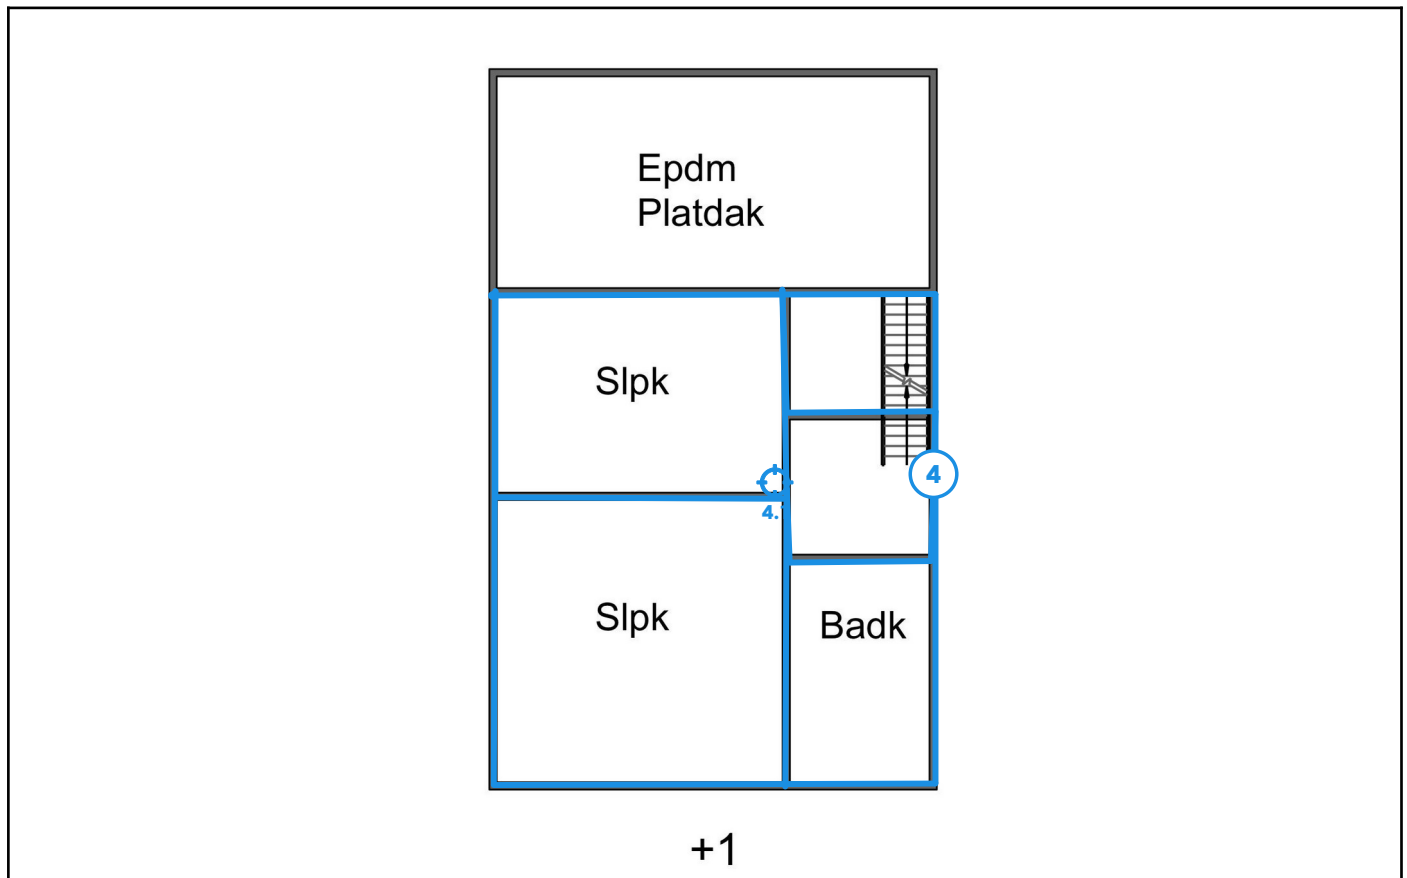
## Plan 1.6: Schema woning +1

| Beschrijving | Type | Actie |
|---|---|---|
| 4. Wanden: pleisterwerk | Geen asbest | - |
| 4.1 Code: 101 | Mengmonster | - |

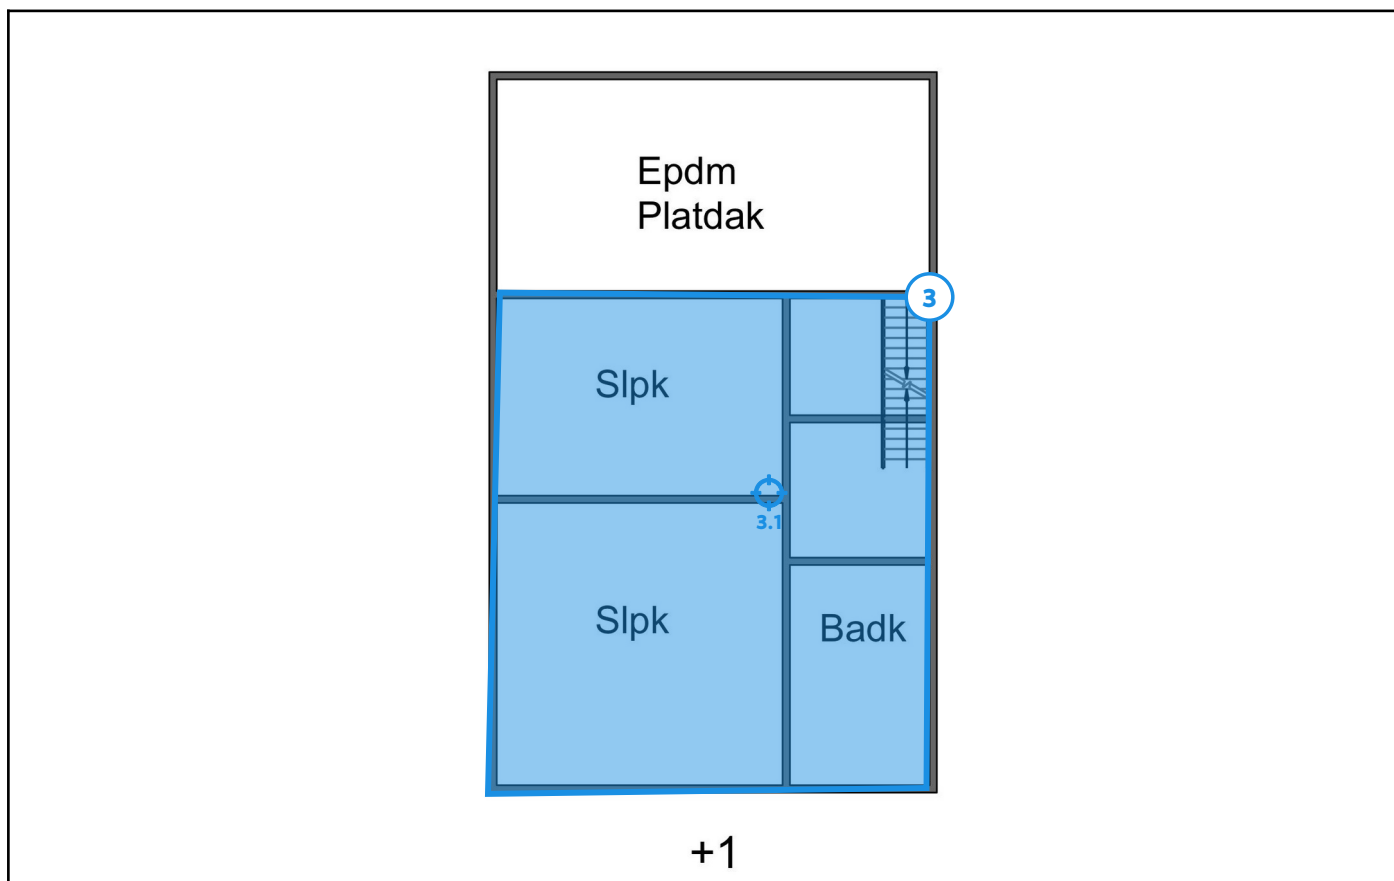
## Plan 1.7: Schema woning +1

| Beschrijving | Type | Actie |
|---|---|---|
| 3. Plafonds: pleisterwerk | Geen asbest | - |
| 3.1 Code: 201 | Mengmonster | - |

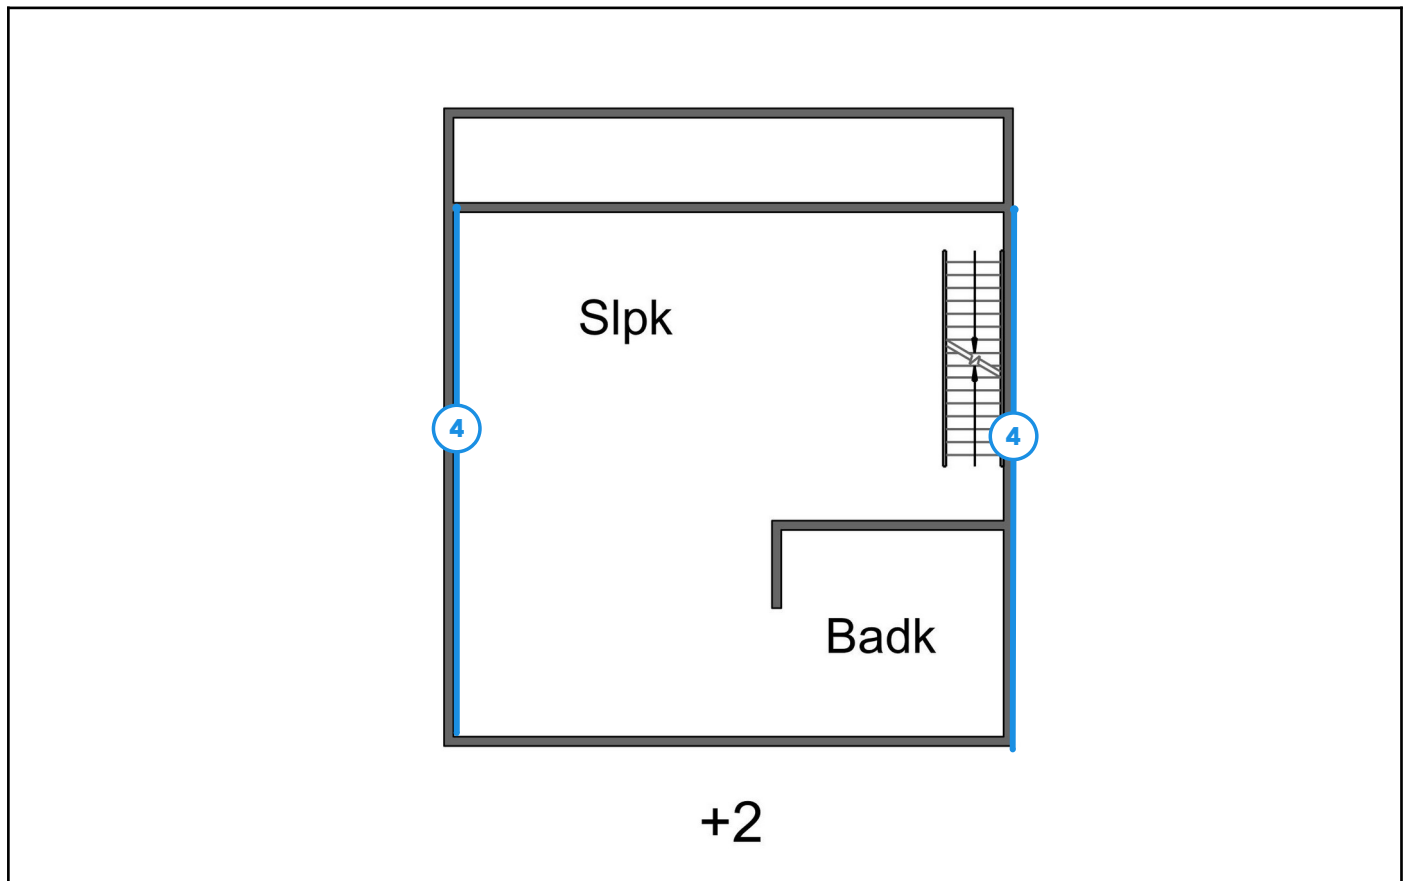
## Plan 1.8: Schema woning +2

| Beschrijving | Type | Actie |
|---|---|---|
| 4. Wanden: pleisterwerk | Geen asbest | - |

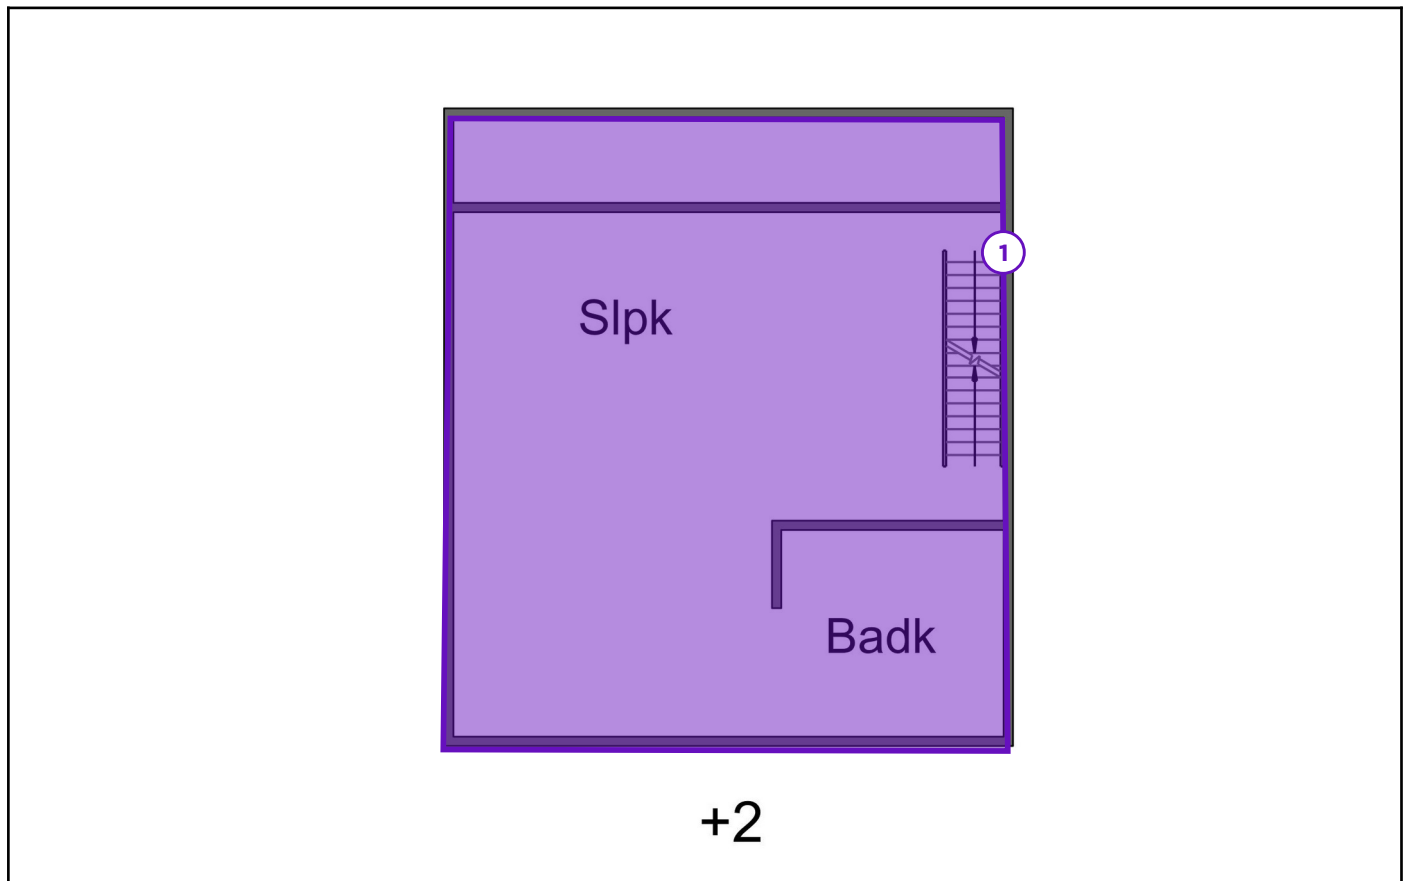
## Plan 1.9: Schema woning +2

| Beschrijving | Type | Actie |
|---|---|---|
| 1. Plafonds: gipskarton beplating | Advies | - |

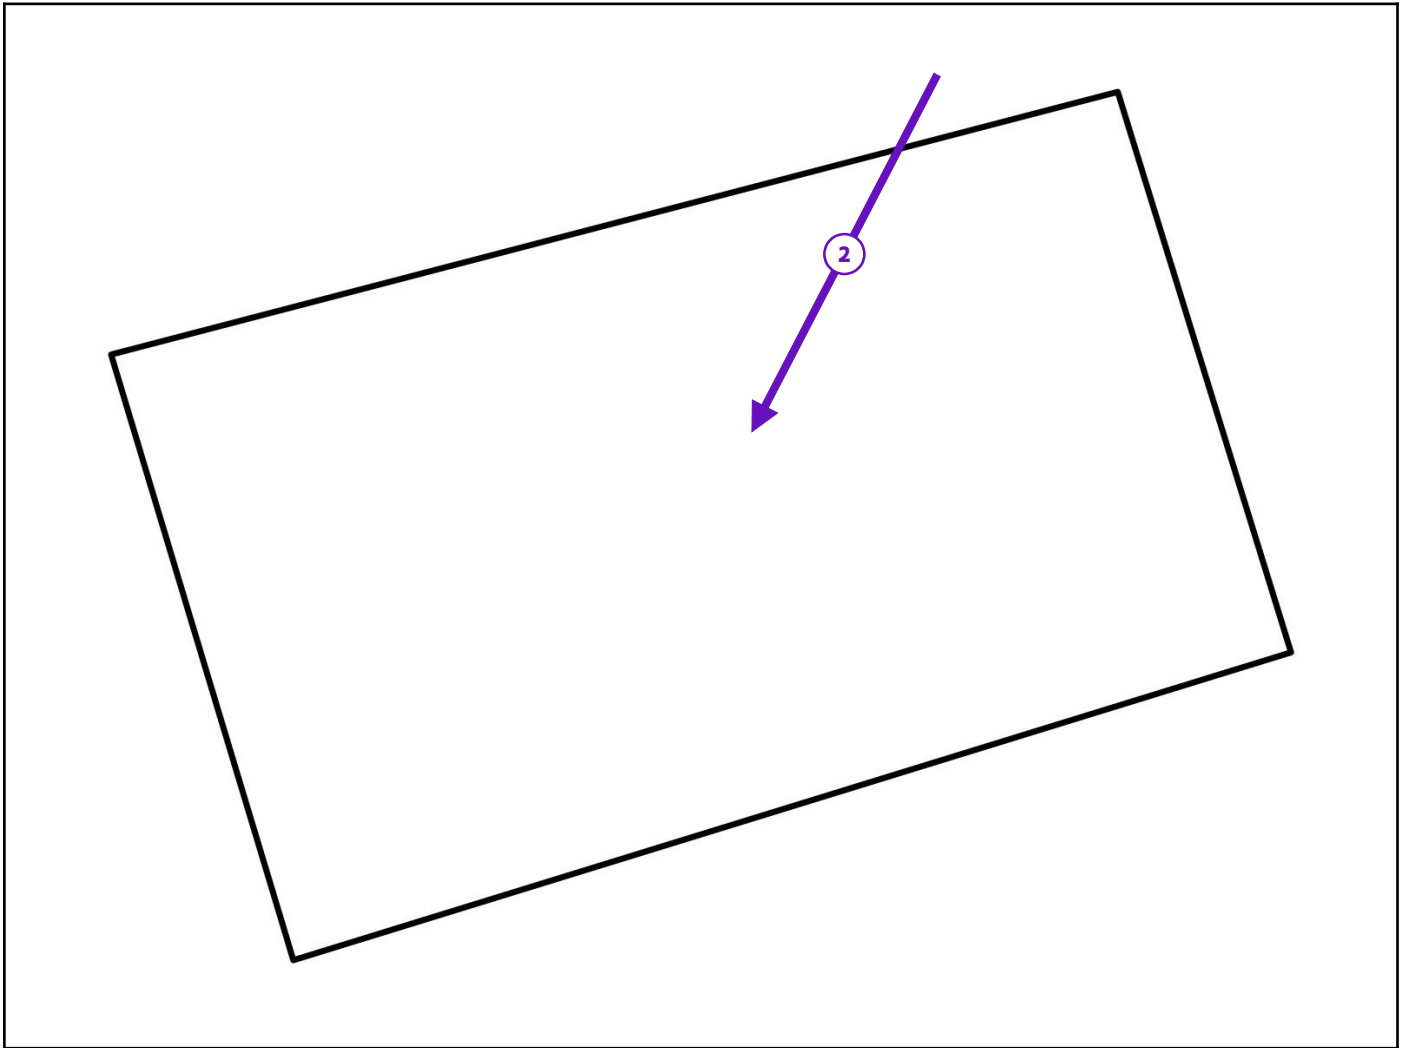
## Plan 1.11: Schema dakplan

| Beschrijving | Type | Actie |
|---|---|---|
| 2. Onderdak plaatselijk onderzocht | Advies | - |
