# Asbestinventarisatetest

Heilig-Hartstraat 33, 9040 Gent

Attestnummer : 20250806-000194.000

Uitgegeven op : 06.08.2025

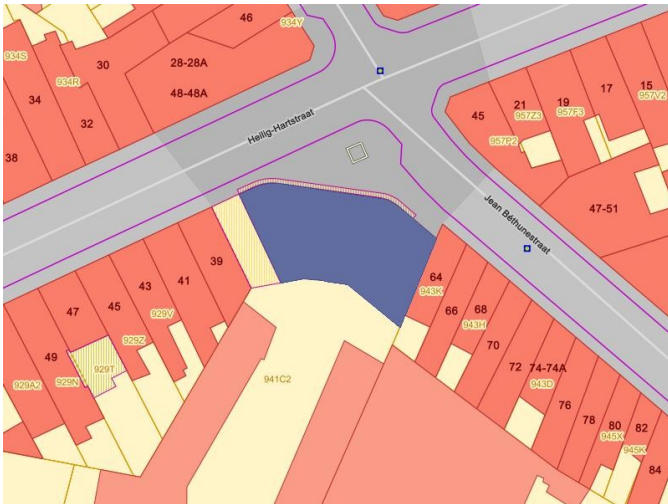
# Zone 1: Hoofdgebouw

Tijdens de inspectie vastgesteld:

- 0 Asbestmaterialen
- 0 Beperkingen
- 0 Uitsluitingen
- 0 Roerende goederen
- 0 Puin, steenslag, (water)bodem
- 5 Adviezen
- 3 Geen asbest
