Asbestinventarisatietest

Molenwalstraat 92, 9030 Gent

Attestnummer : 20260601-000100.000

Uitgegeven op : 01.06.2026

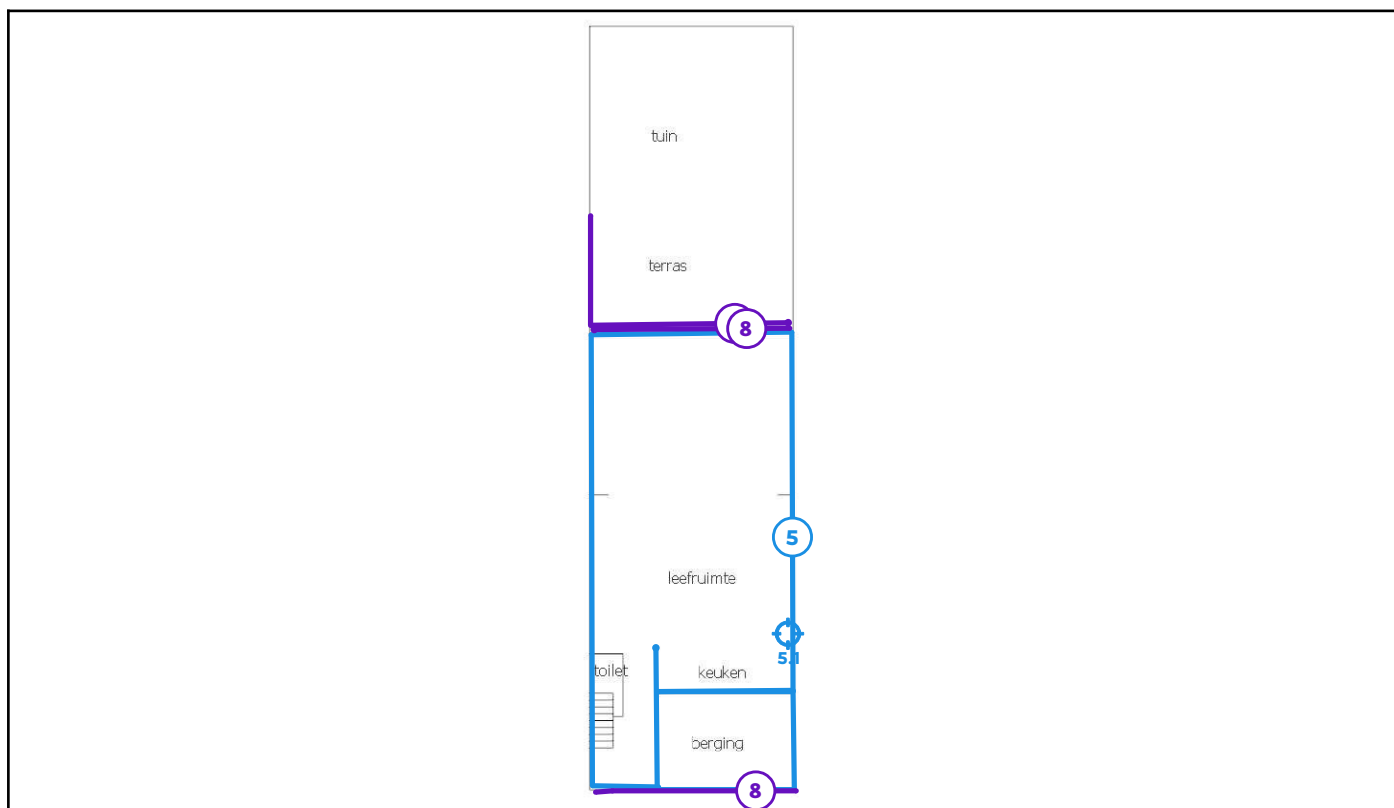
Plan 1.1: Gelijkvloers 0

Beschrijving	Type	Actie
4. Crepi cement	Advies	-
5. Pleisterwerk gips binnenmuren	Geen asbest	-
5.1 Code: 1-MM-PM-LU	Mengmonster	-
8. Afdichtingsmateriaal aan schrijnwerk (mastiek, kit,)	Overige ruimte of materiaal	-

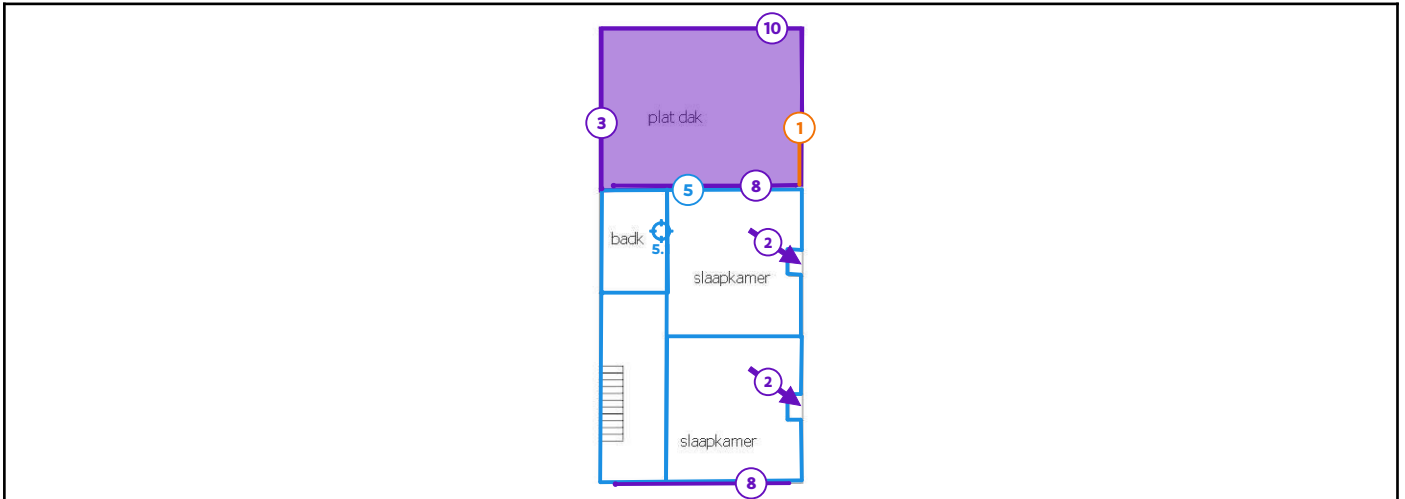
Plan 1.2: Verdieping +1

Beschrijving	Type	Actie
1. Leien aan gevel van buurwoning op perceelsgrens	Asbestmateriaal	Verwijderen
2. Schouwinhoud	Beperking	-
3. Dekstenen beton	Advies	-
5. Pleisterwerk gips binnenmuren	Geen asbest	-
5.1 Code: 1-MM-PM-LU	Mengmonster	-
8. Afdichtingsmateriaal aan schrijnwerk (mastiek, kit,)	Overige ruimte of materiaal	-
10. Dakbedekking roofing	Overige ruimte of materiaal	-

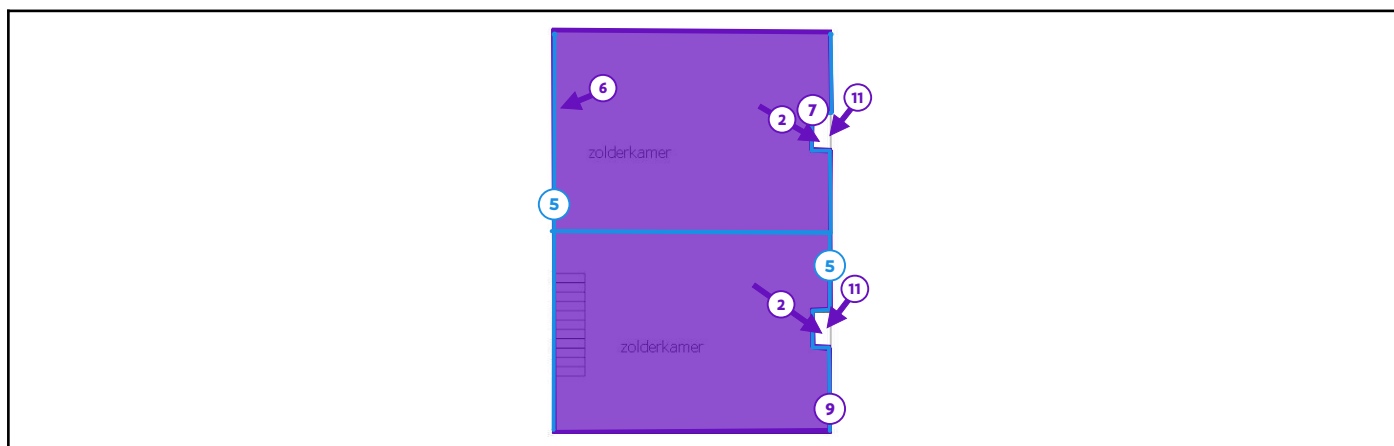
Plan 1.3: Verdieping +2

Beschrijving	Type	Actie
2. Schouwinhoud	Beperking	-
5. Pleisterwerk gips binnenmuren	Geen asbest	-
6. Materialen aan stookketel (dichtingen, isolerend materiaal,...)	Overige ruimte of materiaal	-
7. Dakbedekking dakpannen	Overige ruimte of materiaal	-
9. Materialen onder de dakbedekking (onderdak, ...) vp	Overige ruimte of materiaal	-
11. Materialen aan rookgaskanalen	Overige ruimte of materiaal	-
