# Asbestinventarisatetest

Leiekaai 13C, 9000 Gent

Attestnummer : 20260223-000064.000

Uitgegeven op : 23.02.2026

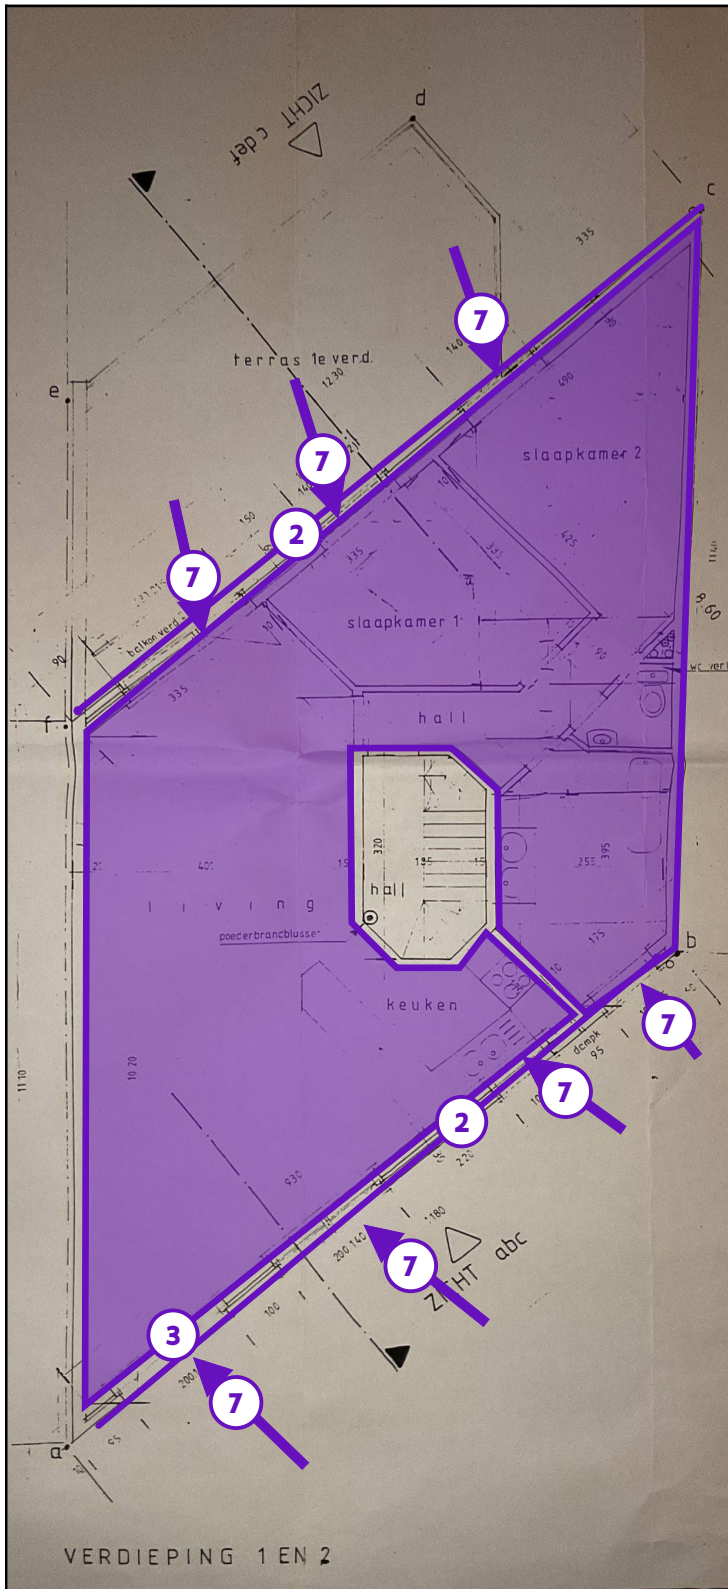
# Plan 1.1: grondplan vloer

2. Dorpel ramen en deuren in arduin	Advies	-
3. Lijm laag vloer tegel	Advies	-
7. Silicone - ramen	Overige ruimte of materiaal	-

Bij gebrek aan kapotte of ontbrekende vloertegels kon de achterliggende lijmlaag of de op cement gebaseerde lijm/specie niet worden geïnspecteerd. Gelieve steeds aandachtig te zijn bij eventuele verbouwingen en afbraakwerken voor asbesthoudende materialen.

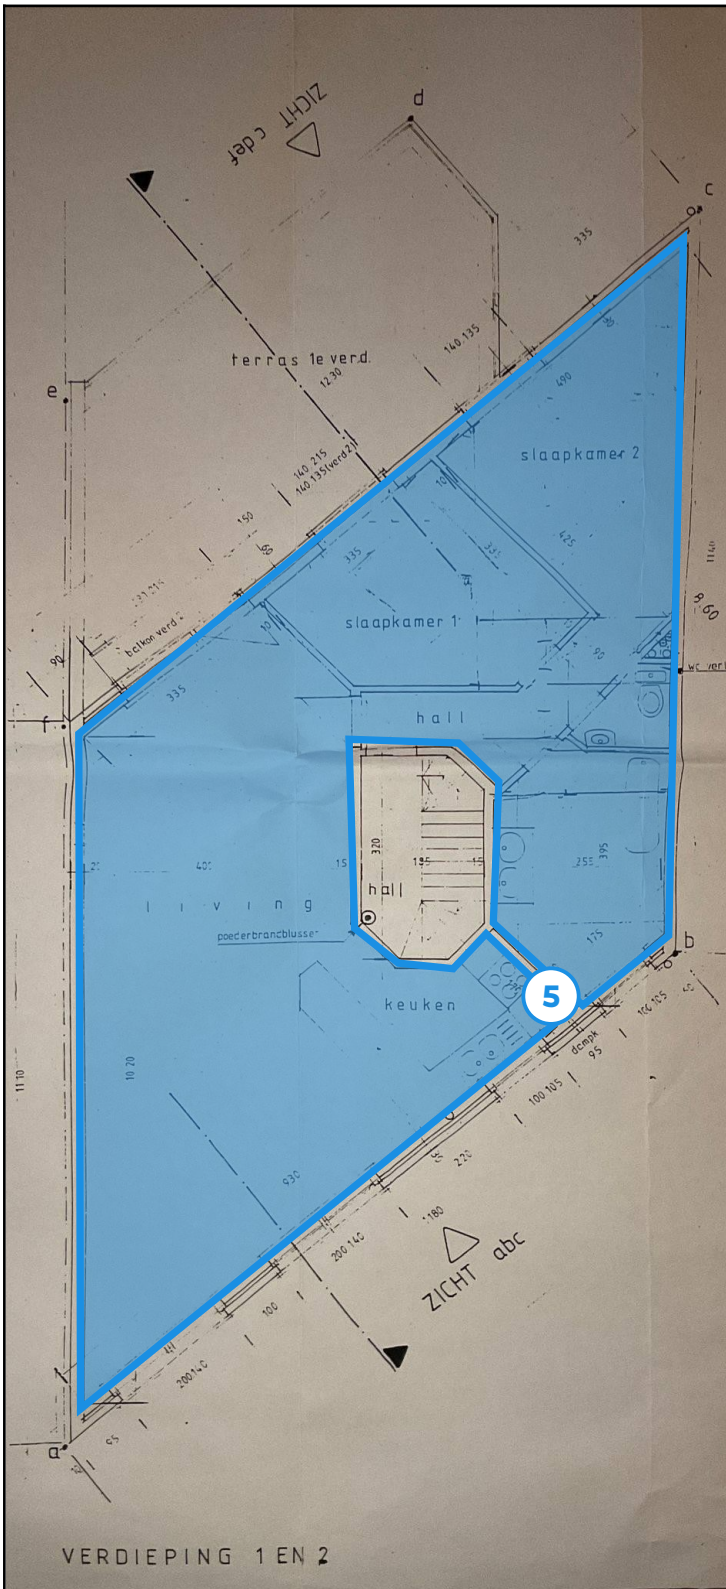
# Plan 1.2: grondplan plafond

5. plafondpleister	Geen asbest	-
--------------------	-------------	---

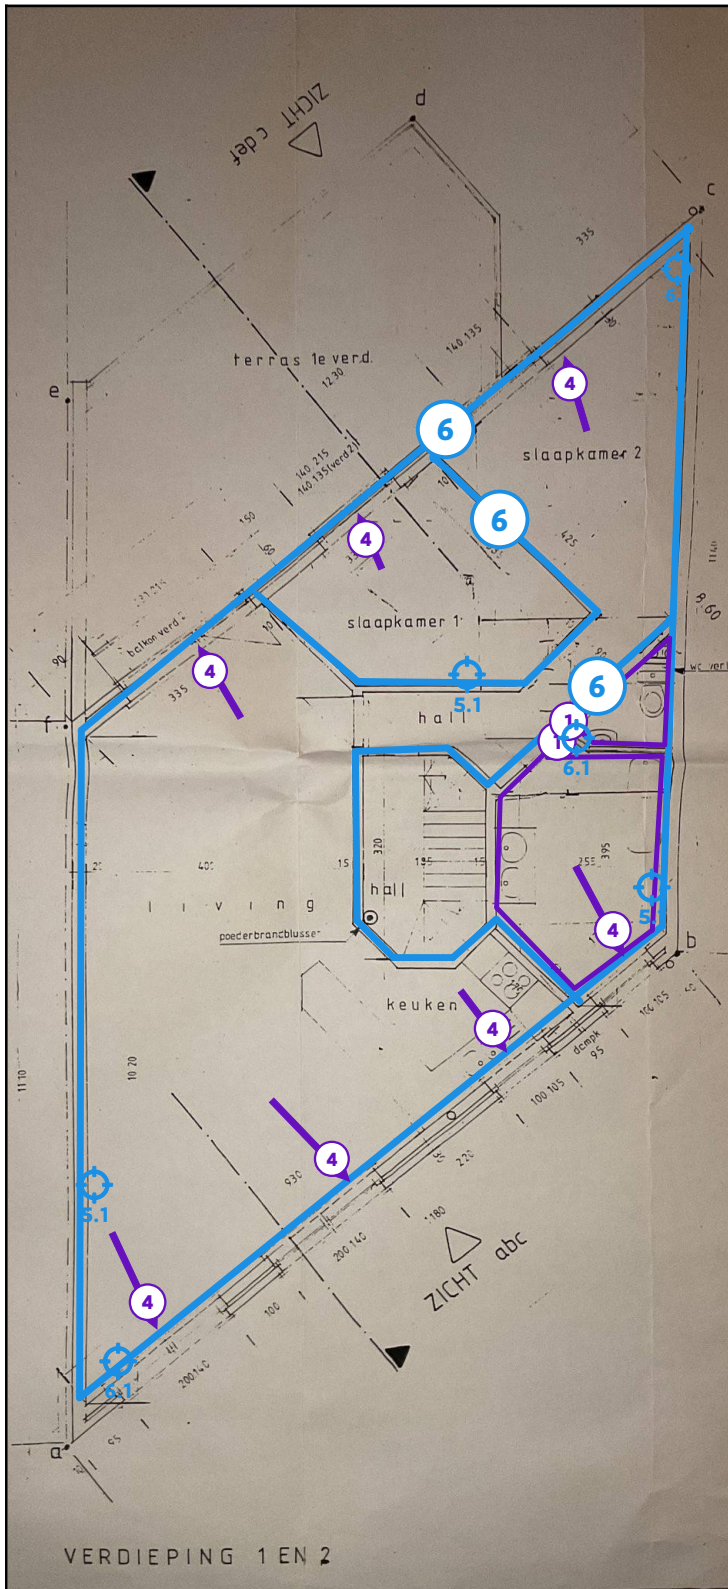
# Plan 1.3: grondplan wanden

Bij gebrek aan kapotte of ontbrekende wandtegels kon de achterliggende lijm laag of de op cement gebaseerde lijm/specie niet worden geïnspecteerd. Gelieve steeds aandachtig te zijn bij eventuele verbouwingen en afbraakwerken voor asbesthoudende materialen.
