Asbestinventarisatetest

Bredestraat 171, 9041 Gent

Attestnummer : 20260618-000469.000

Uitgegeven op : 18.06.2026

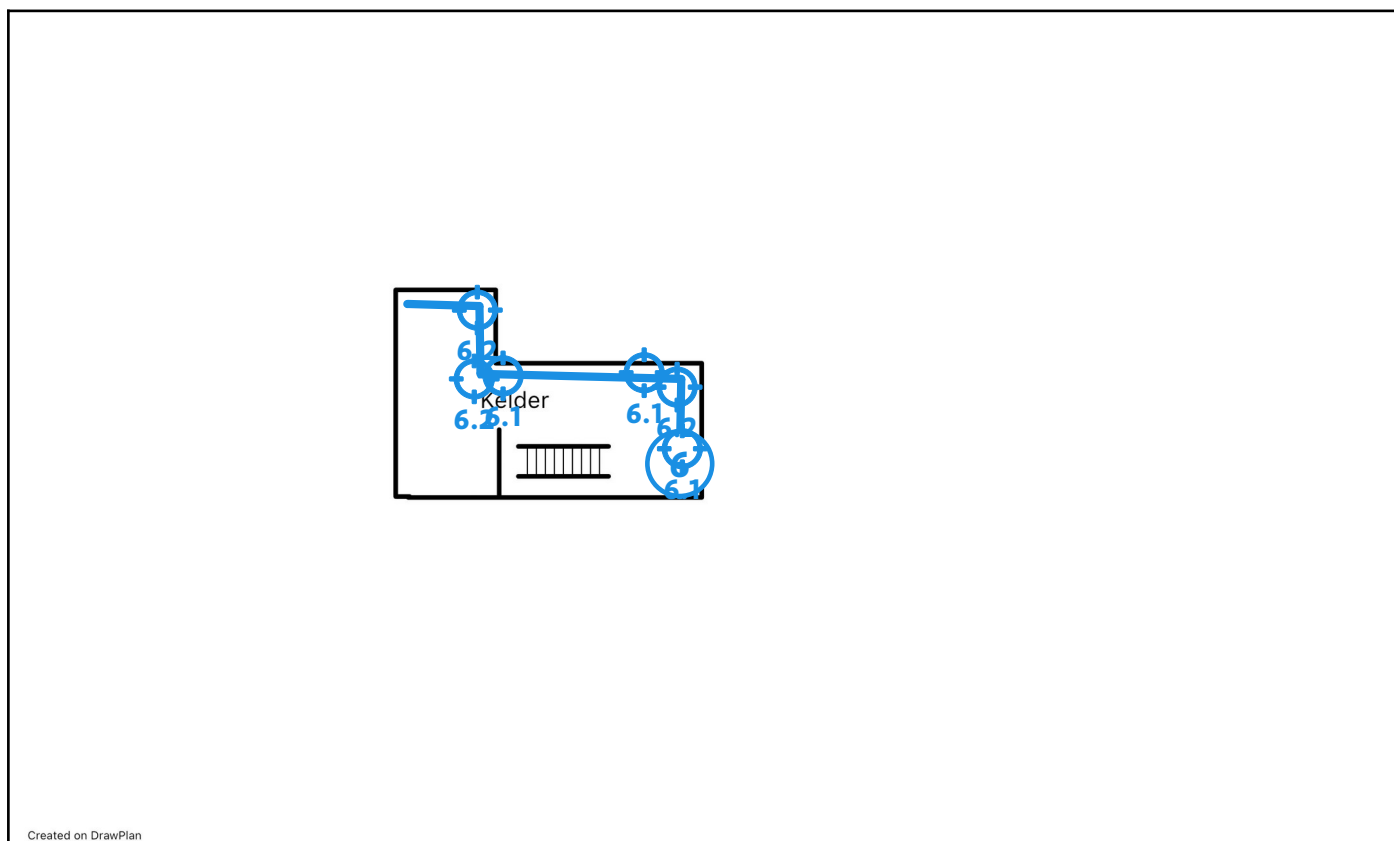
Plan 1.1: Kelder

Beschrijving	Type	Actie
6. Leidingisolatie (gips)	Geen asbest	-
6.1 Code: ST-005 ISO R	Mengmonster	-
6.2 Code: ST-006 ISO B	Mengmonster	-

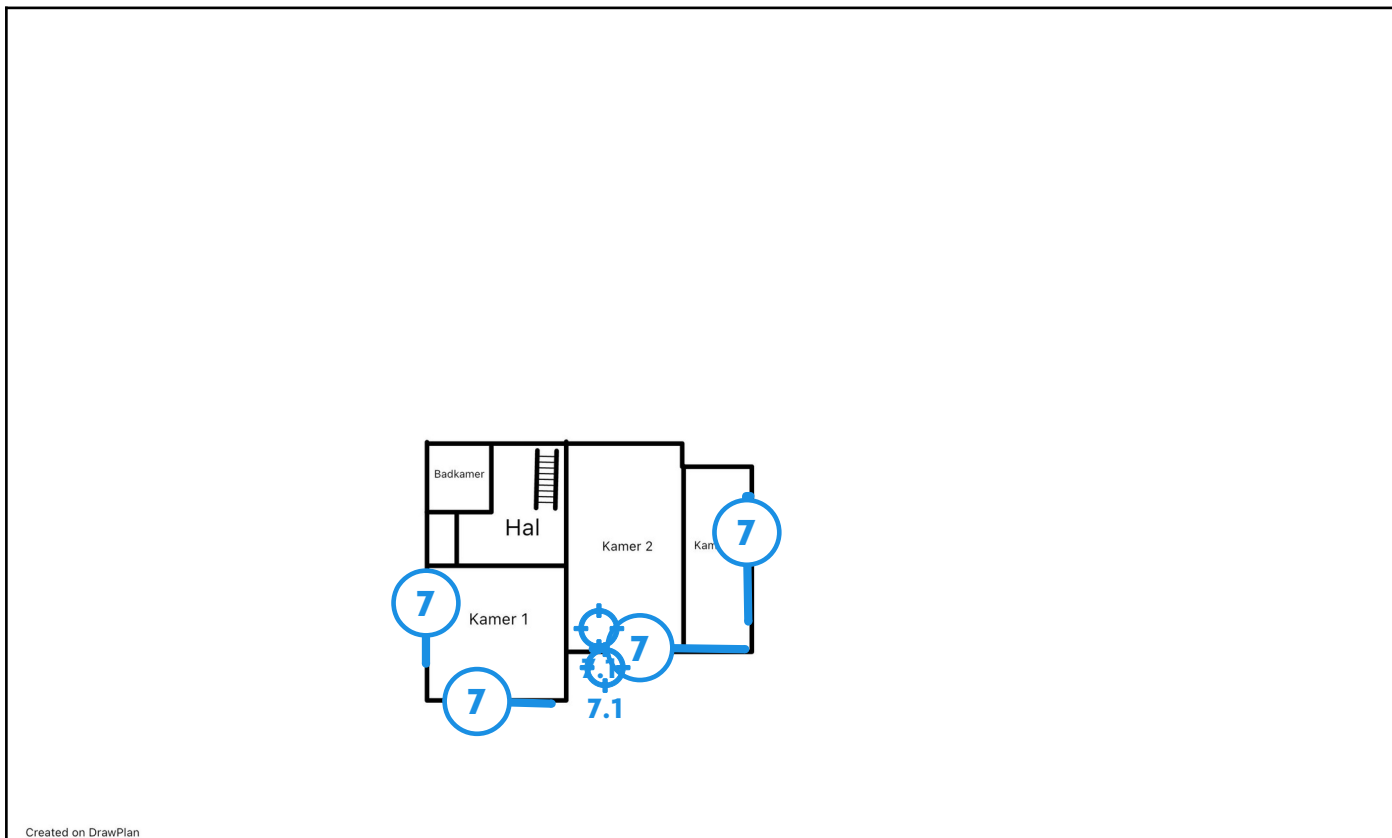
Plan 1.3: Eerste Verdieping

Beschrijving	Type	Actie
7. Mastiek	Geen asbest	-
7.1 Code: ST-004 MA	Mengmonster	-

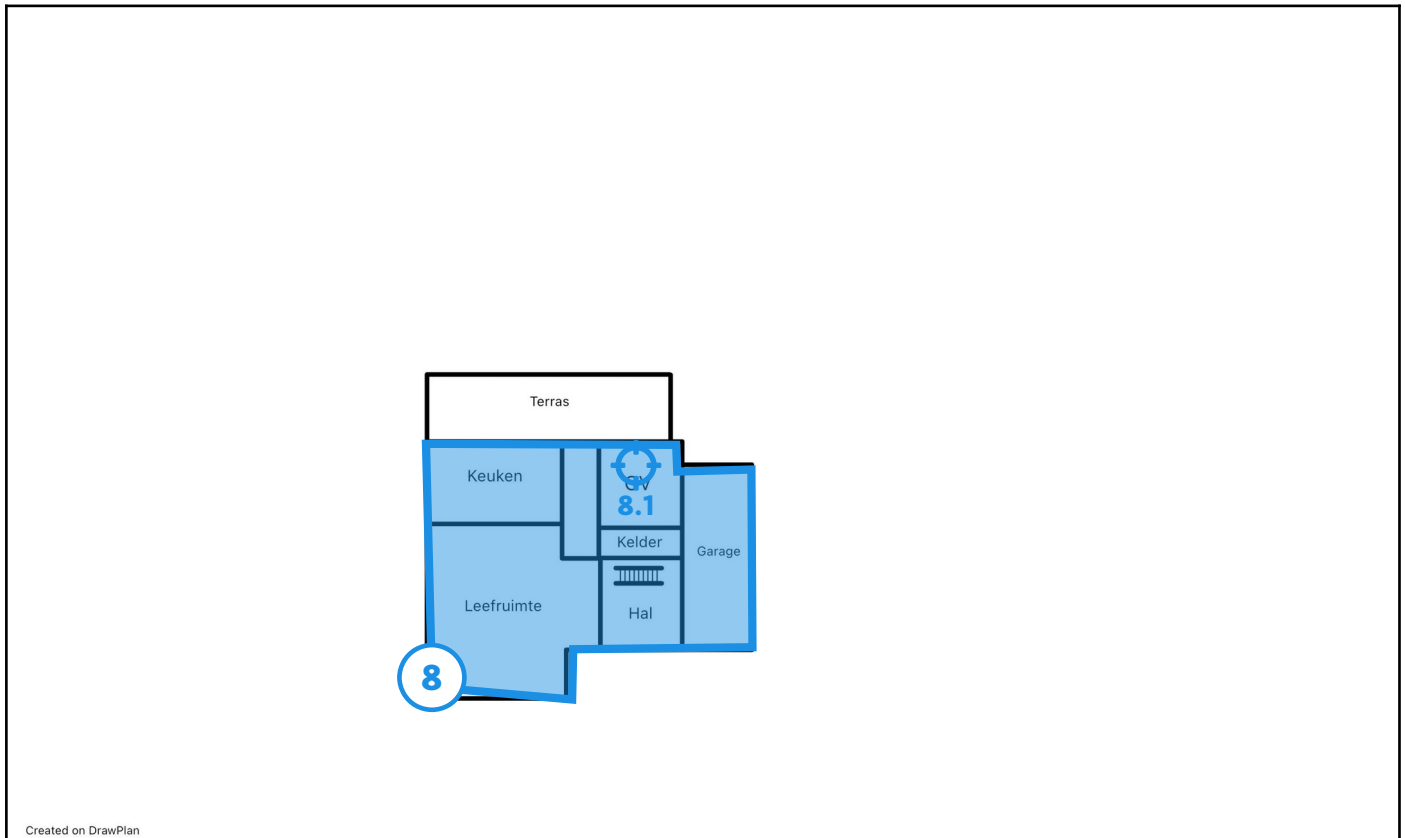
Plan 1.5: Gelijkvloers kopie

Beschrijving	Type	Actie
8. Pleisterwerk plafonds	Geen asbest	-
8.1 Code: ST-002 PLP	Mengmonster	-

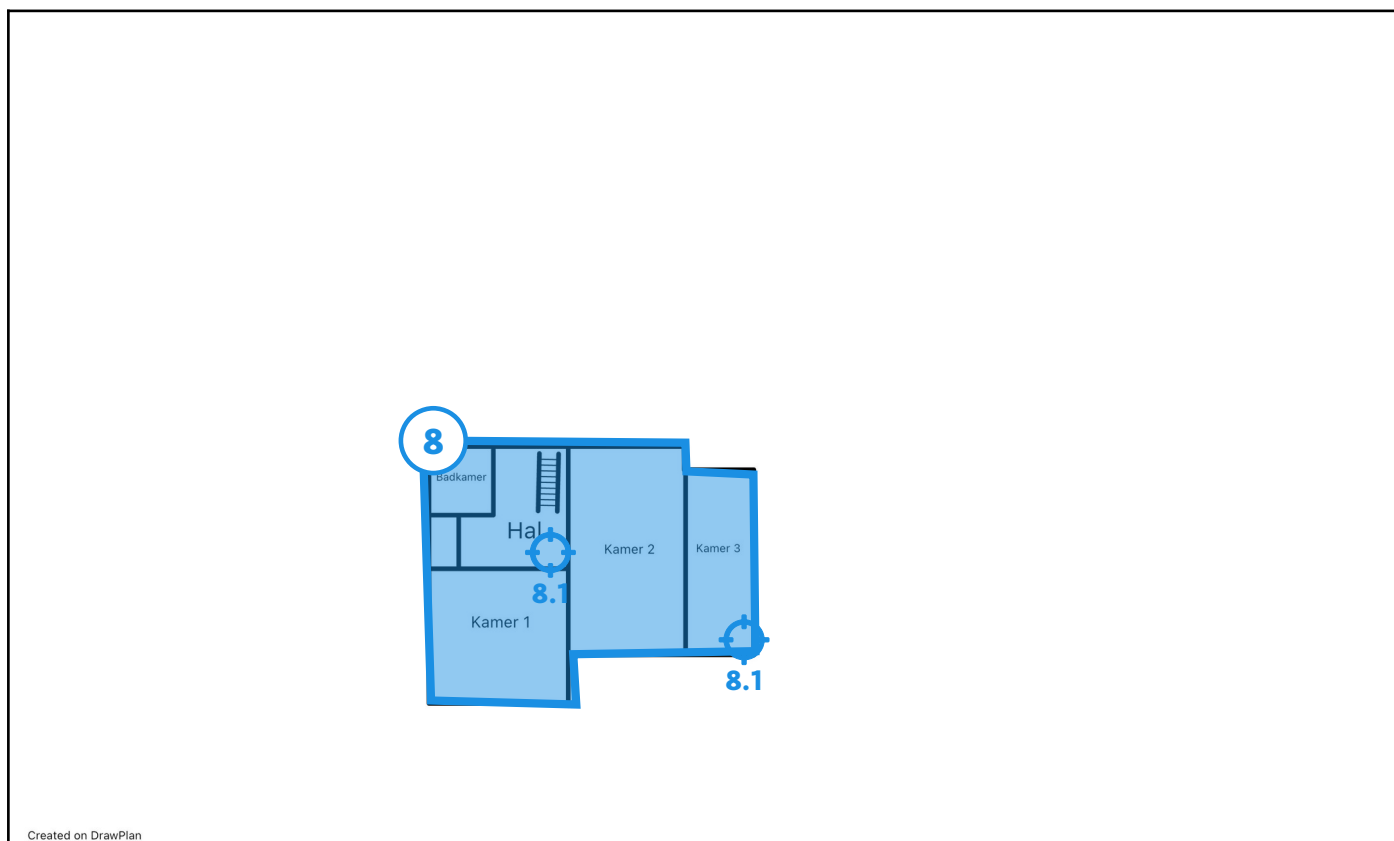
Plan 1.6: Eerste Verdieping

Beschrijving	Type	Actie
8. Pleisterwerk plafonds	Geen asbest	-
8.1 Code: ST-002 PLP	Mengmonster	-

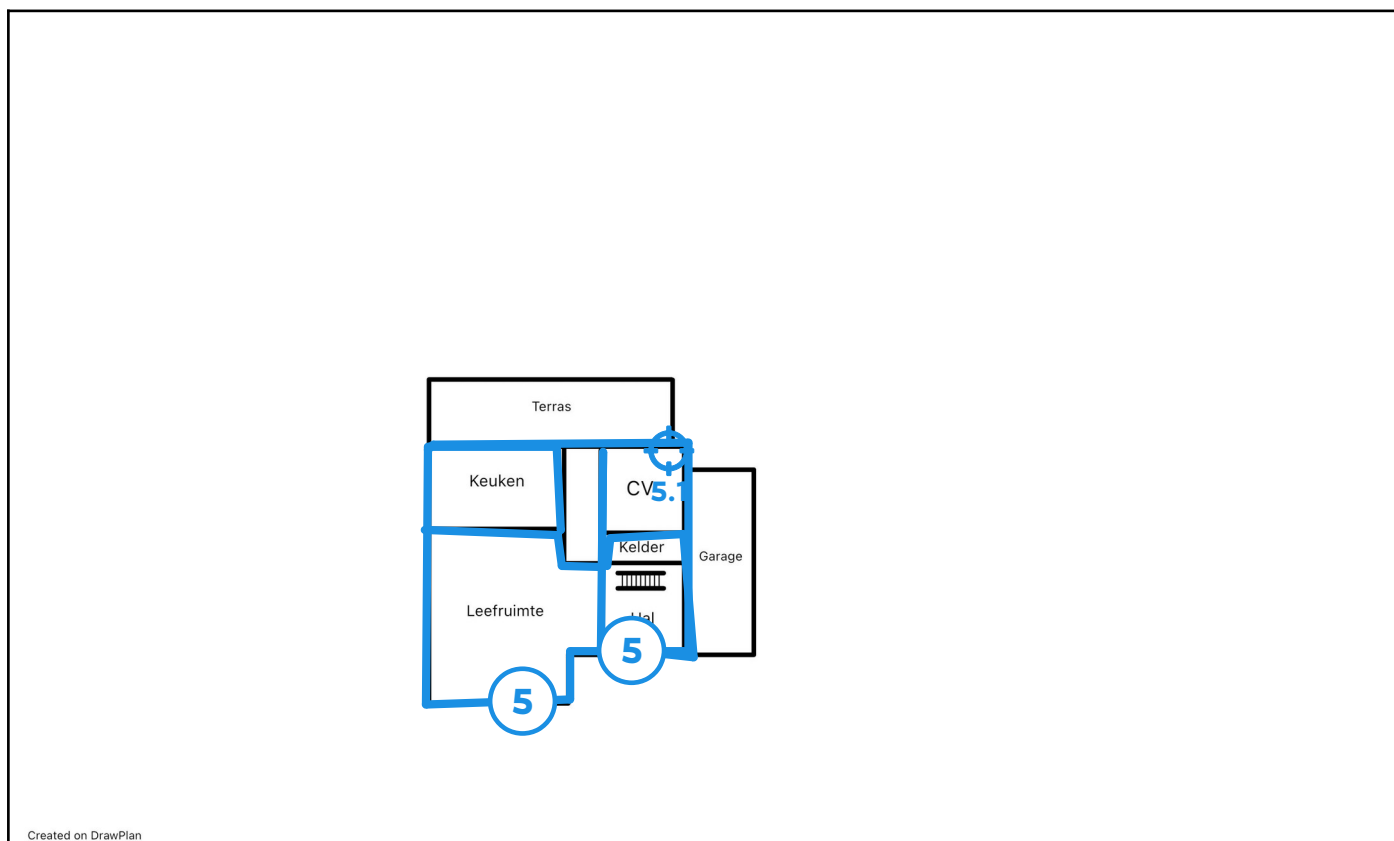
Plan 1.7: Gelijkvloers

Beschrijving	Type	Actie
5. Pleisterwerk wanden	Geen asbest	-
5.1 Code: ST-001 PLM	Mengmonster	-

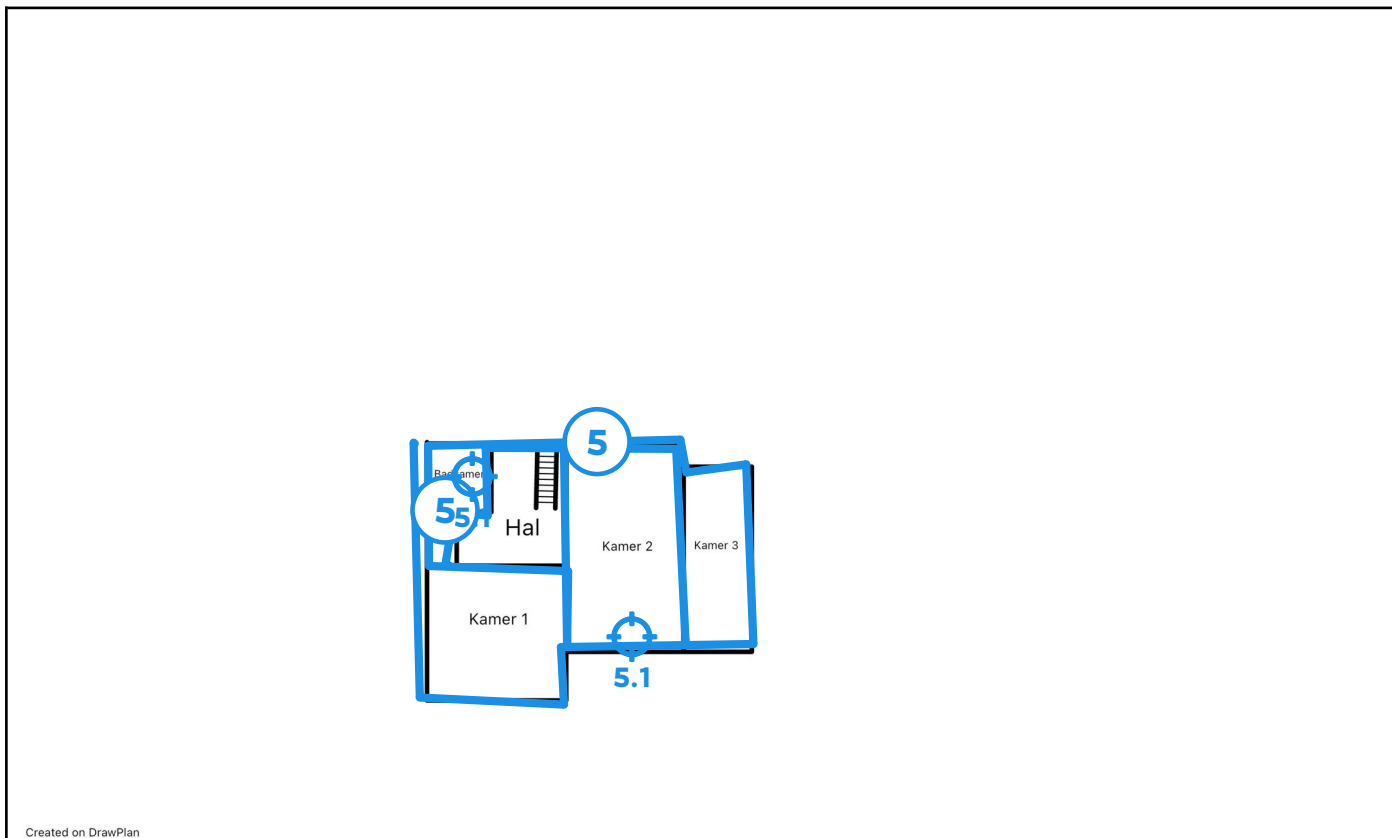
Plan 1.8: Eerste Verdieping

Beschrijving	Type	Actie
5. Pleisterwerk wanden	Geen asbest	-
5.1 Code: ST-001 PLM	Mengmonster	-

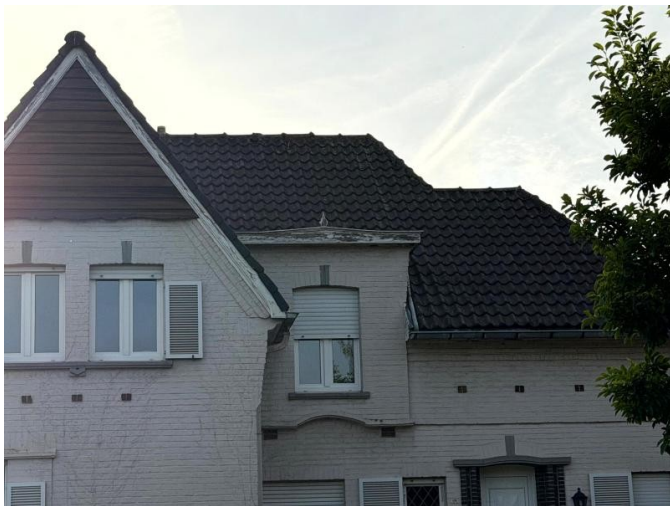
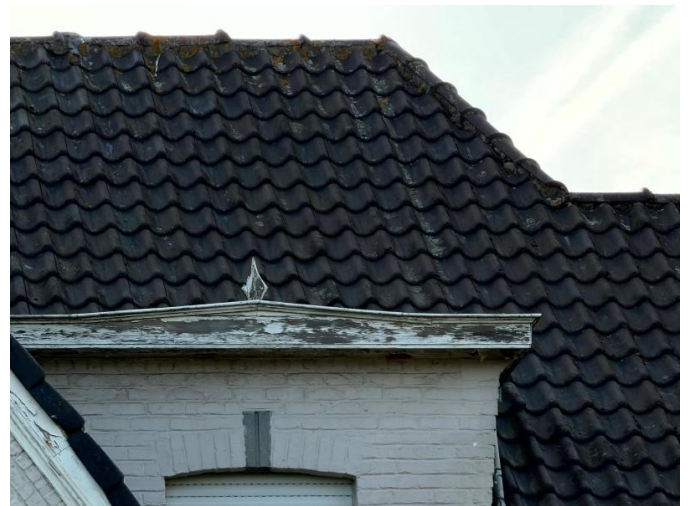
Beschrijving	Notitie	Terug te vinden op plannen
Fiche 9: Dakbedekking (niet verdacht)	De dakbedekking is niet asbest-verdacht	-
Fiche 10: CV-ketel (niet verdacht)	De CV-ketel (dichtingen, isolerend materiaal) is niet asbestverdacht.	-
