# Asbestinventarisatetest

Wondelgemstraat 94, 9000 Gent

Attestnummer : 20260514-000054.000

Uitgegeven op : 14.05.2026

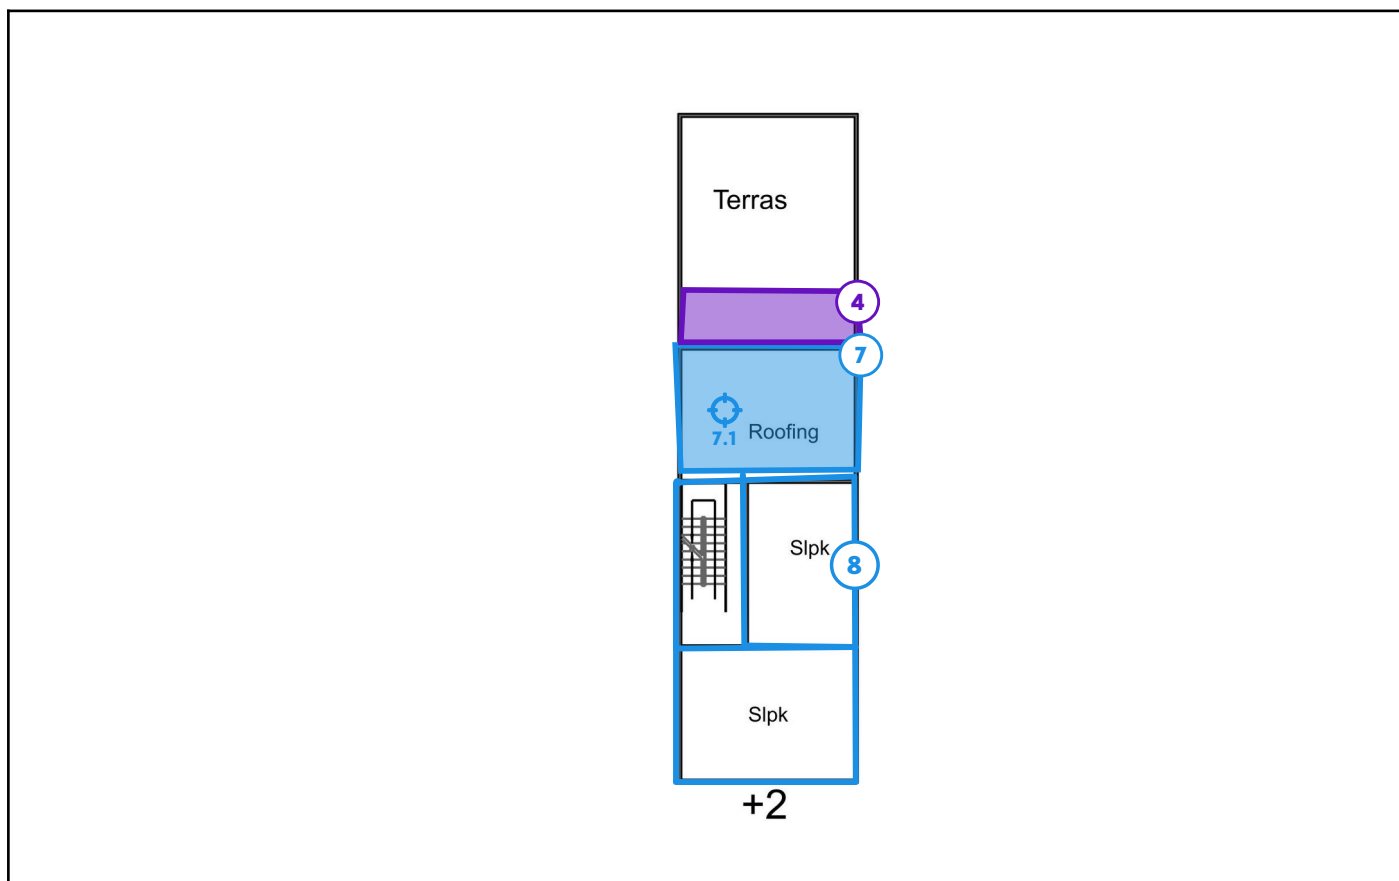
## Plan 1.3: Schema woning +2

Beschrijving	Type	Actie
4. Afdak pvc platen op terras	Advies	-
7. Dak: Roofing	Geen asbest	-
7.1 Code: 904	Puntmonster	-
8. Wanden: pleisterwerk.	Geen asbest	-

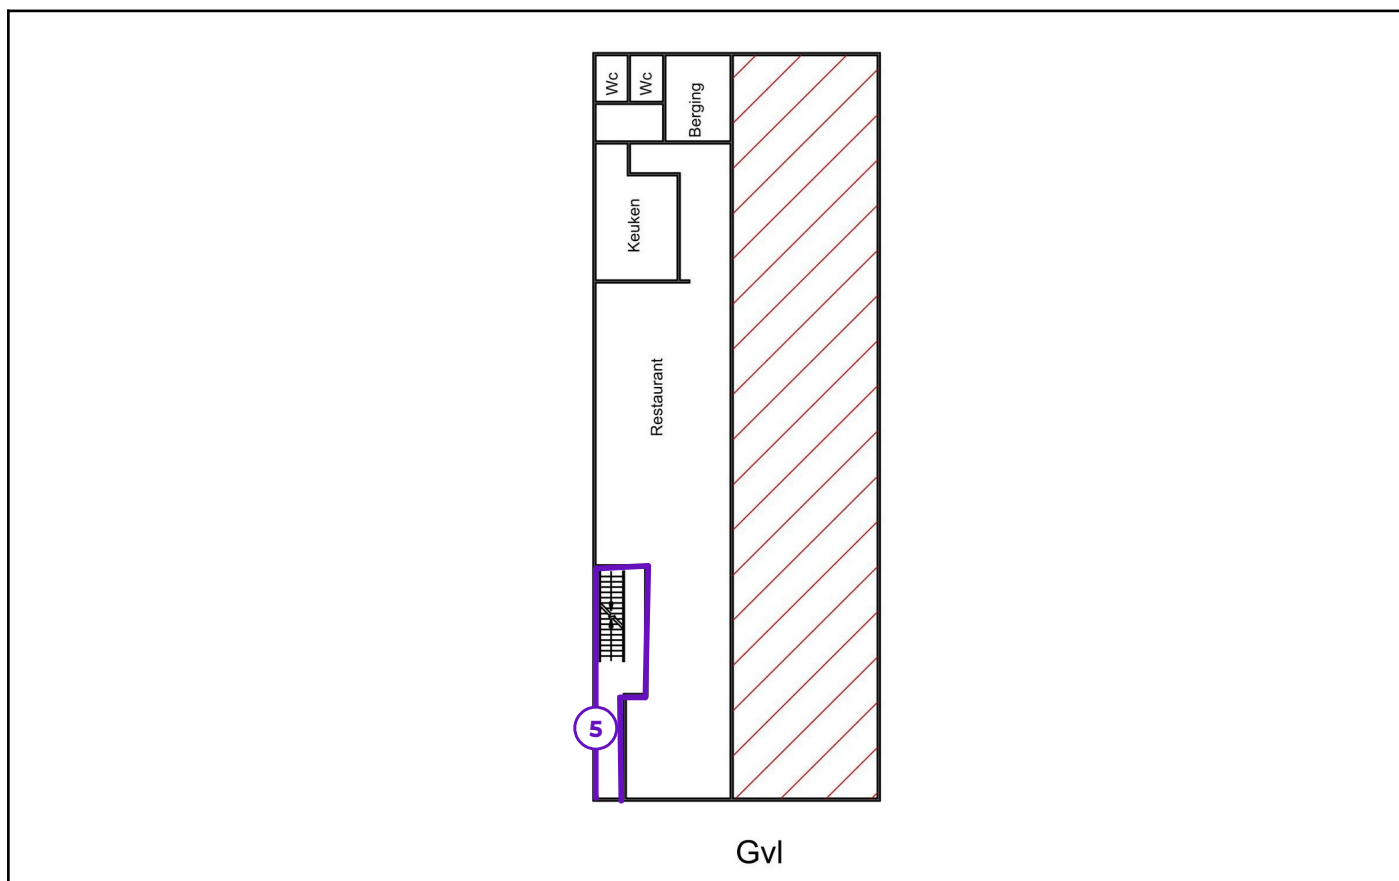
## Plan 1.10: Schema woning gvl

Beschrijving	Type	Actie
5. Lijm achter faiancetegels.	Advies	-

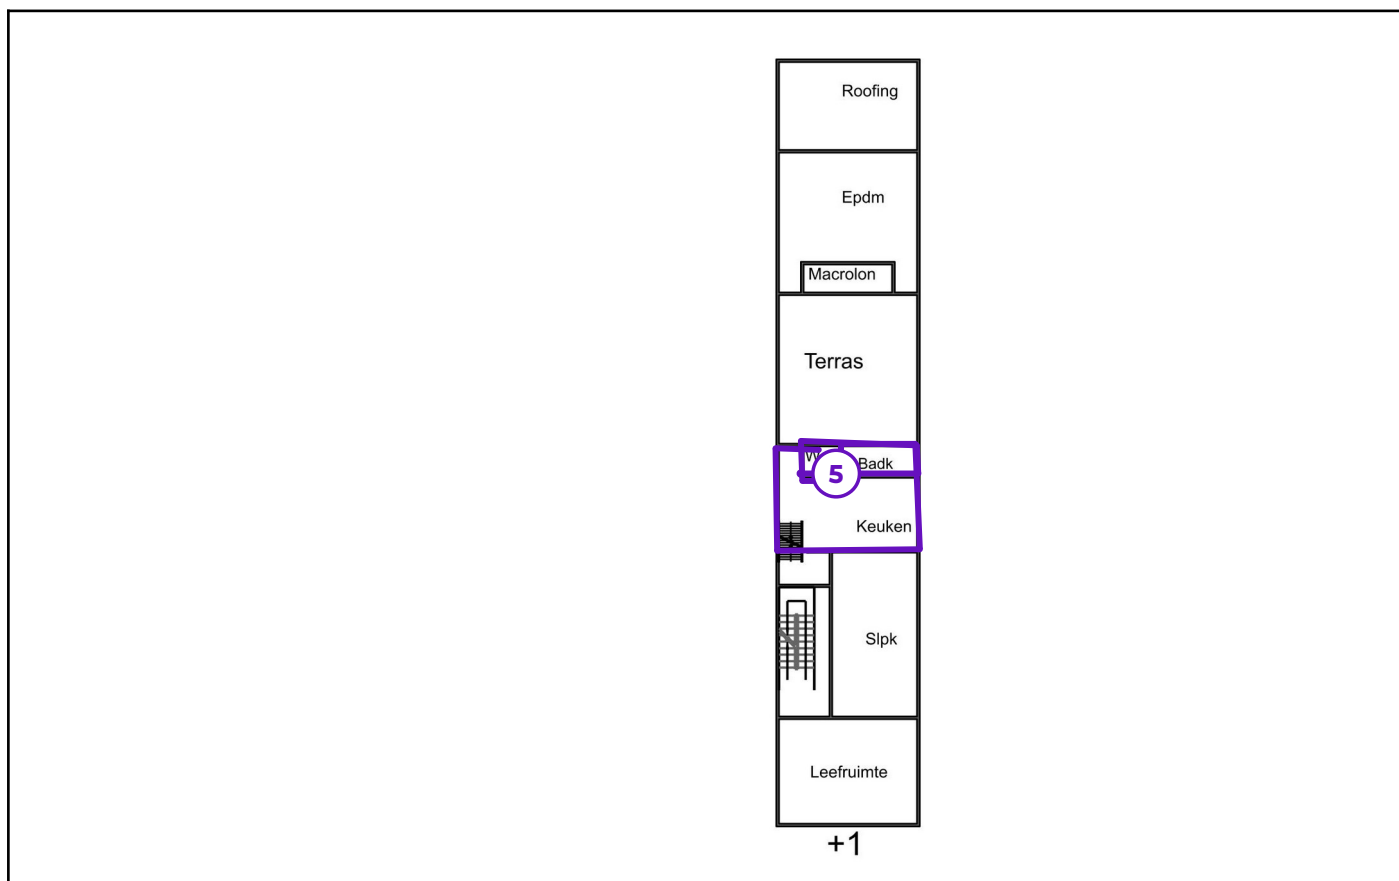
## Plan 1.11: Schema woning +1

Beschrijving	Type	Actie
5. Lijm achter faiancetegels.	Advies	-

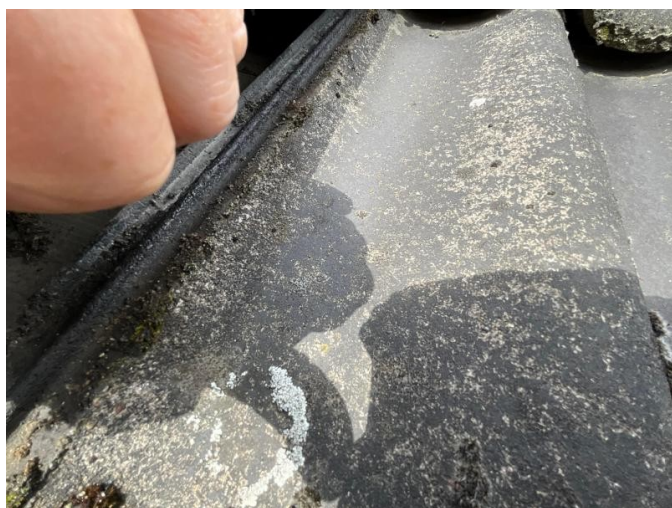
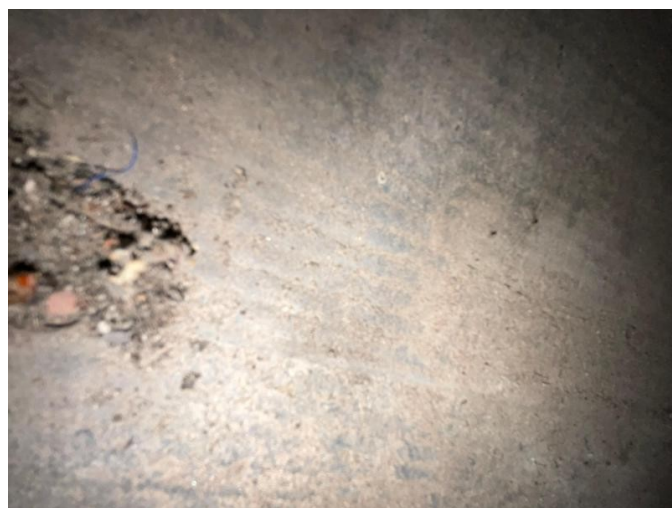
### Fiche 11: Onderdak in kunststof

Beschrijving	Notitie	Terug te vinden op plannen
Fiche 11: Onderdak in kunststof	Het onderdak werd geïnspecteerd en er werd vastgesteld dat het uit kunststof bestaat.	Plan 1.12: Schema dakplan
Fiche 12: Dakpannen	Het dak bestaat uit dakpannen.	Plan 1.13: Schema dakplan
Fiche 13: Afkitting schrijnwerk	Er werd geen asbestverdacht afkittingsmateriaal vastgesteld, noch tussen kozijn en glas, noch tussen kozijn en muur.	-
