Asbestinventarisatetest

Boudewijnlaan 46, 3630 Maasmechelen

Attestnummer : 20260123-000285.000

Uitgegeven op : 23.01.2026

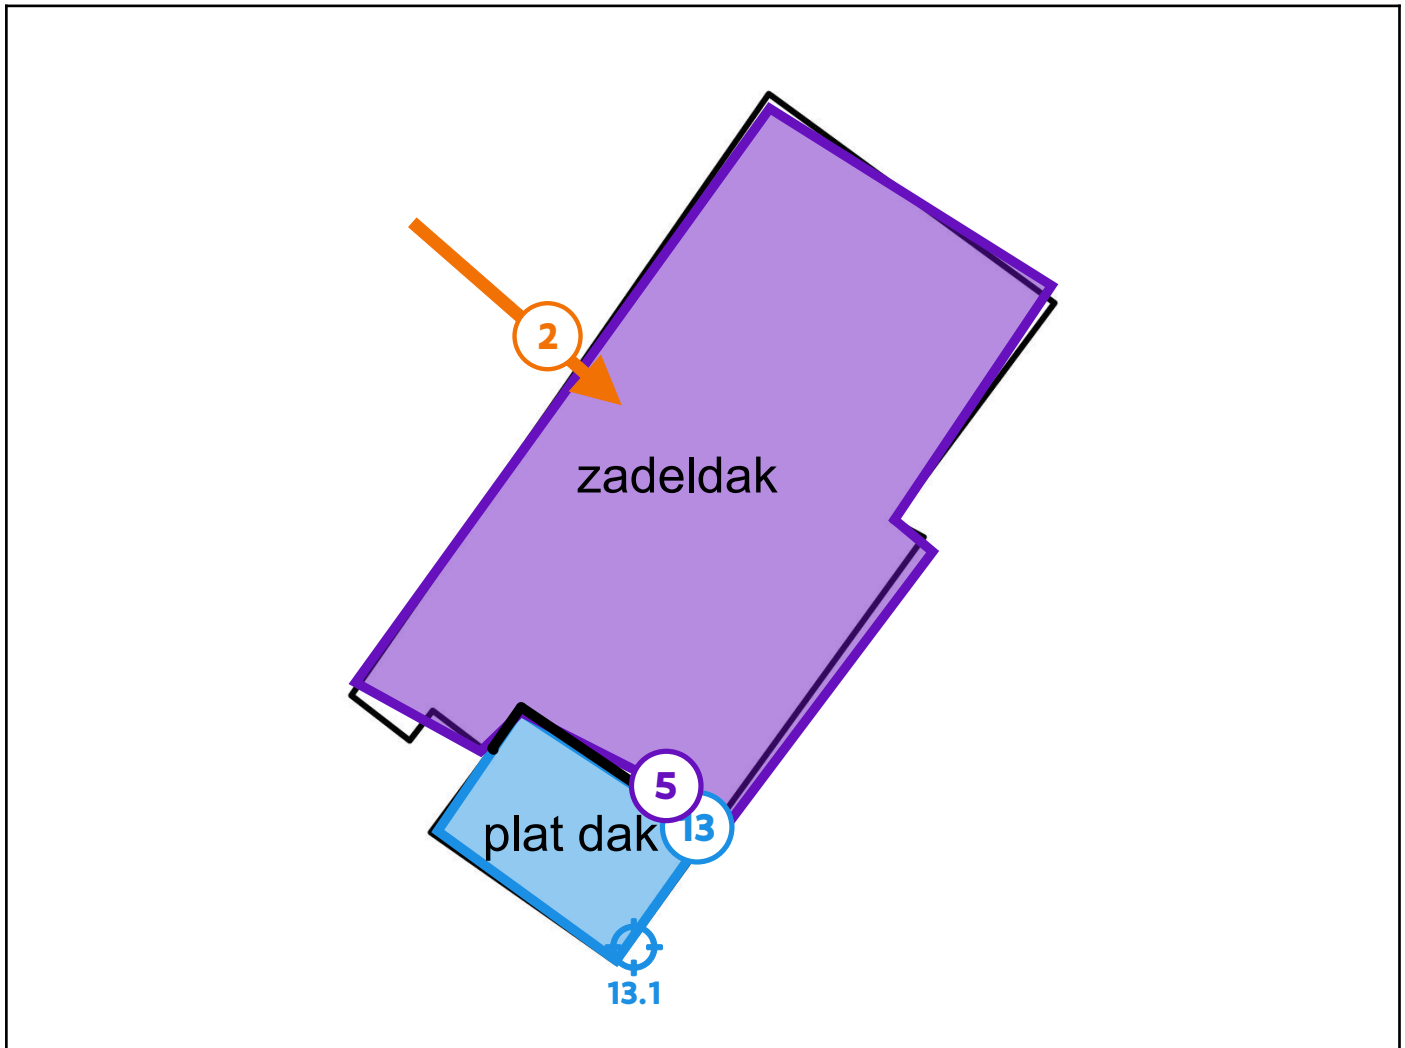
Plan 1.1: Woning plan

Beschrijving	Type	Actie
2. Schouwbus (visueel vastgesteld)	Asbestmateriaal	Verwijderen
5. Onderdak: niet vast te stellen.	Beperking	-
13. Roofing (met staalname)	Geen asbest	-
13.1 Code: 4	Puntmonster	-

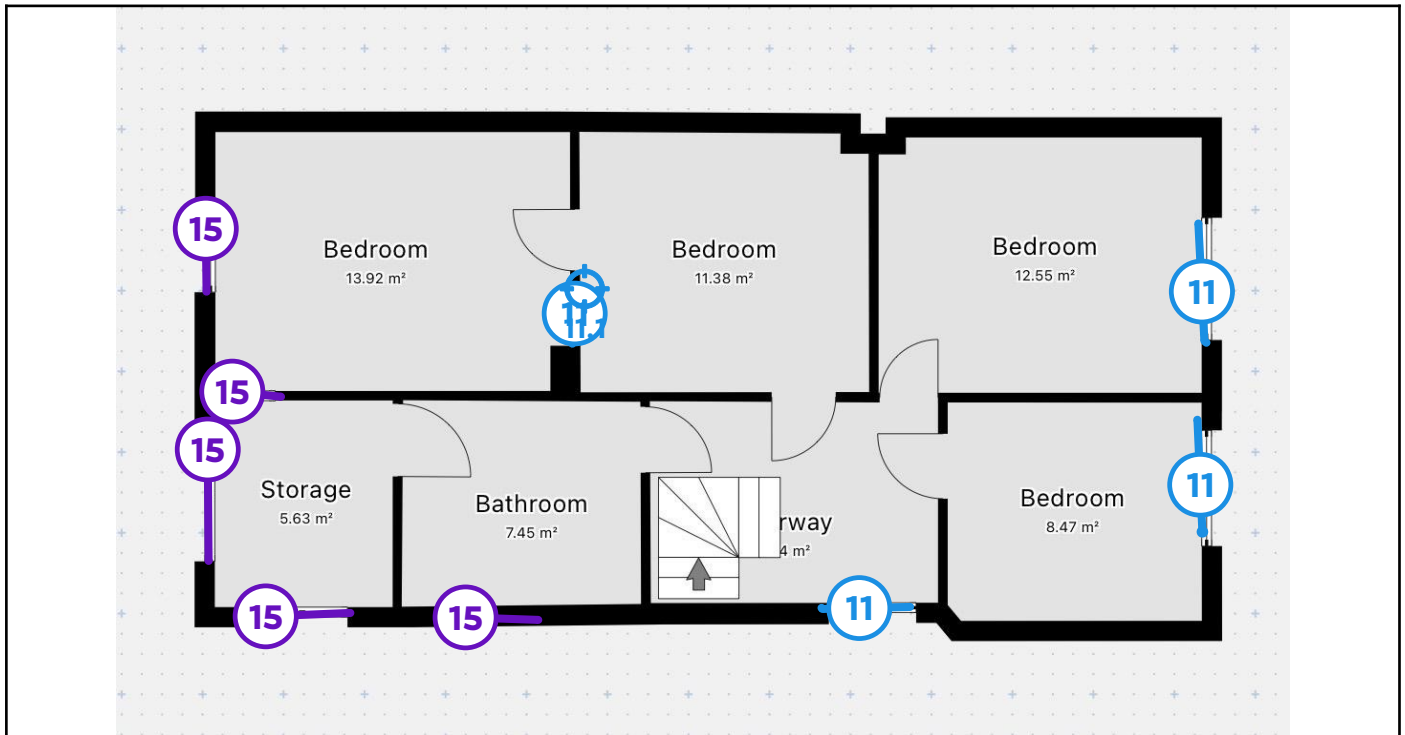
Plan 1.2: Eerste verdieping

Beschrijving	Type	Actie
11. Kit kozijn-raam eerste verdieping	Geen asbest	-
11.1 Code: 3	Puntmonster	-
15. Kit niet verdacht (visueel vastgesteld)	Overige ruimte of materiaal	-

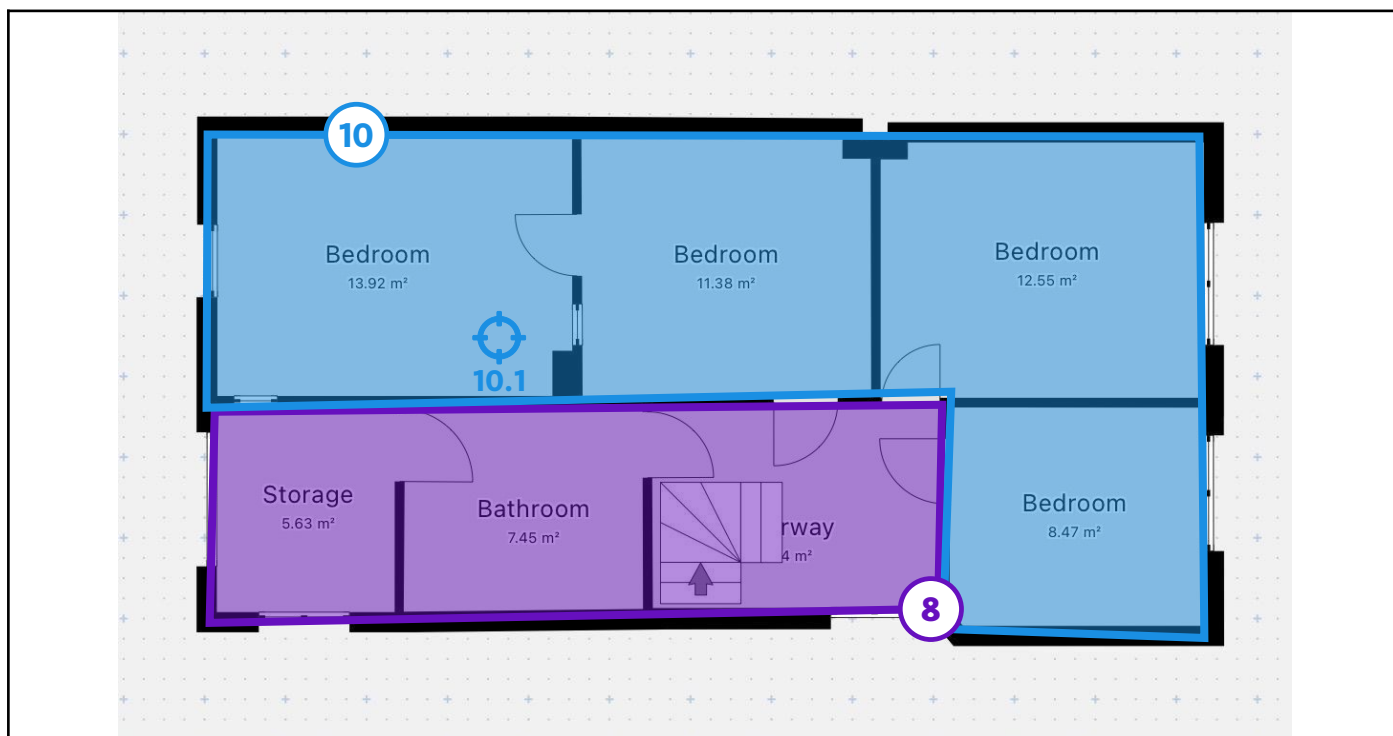
Plan 1.3: Eerste verdieping kopie

Beschrijving	Type	Actie
8. Valse plafonds	Advies	-
10. Plafondpleister	Geen asbest	-
10.1 Code: 2	Mengmonster	-

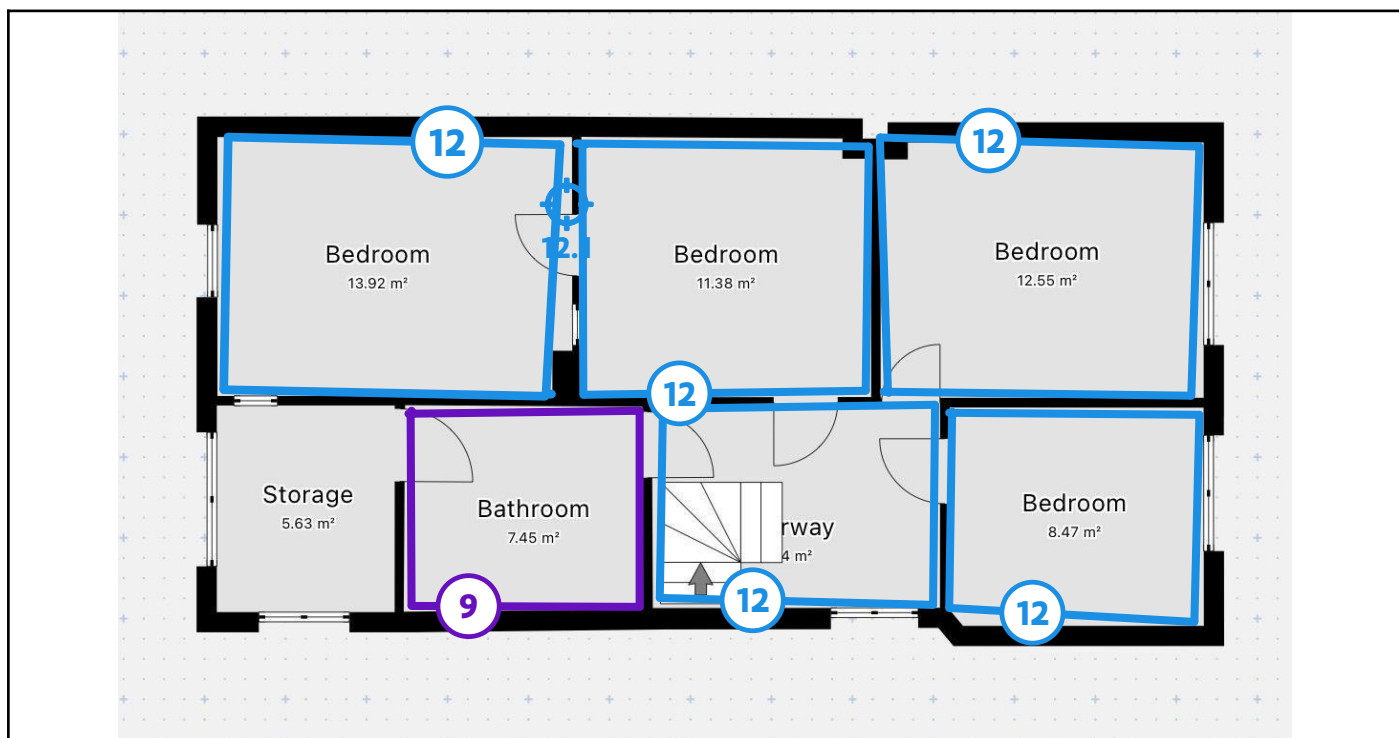
Plan 1.4: Eerste verdieping kopie

Beschrijving	Type	Actie
9. Valse wanden	Advies	-
12. Muurpleister	Geen asbest	-
12.1 Code: 1	Mengmonster	-

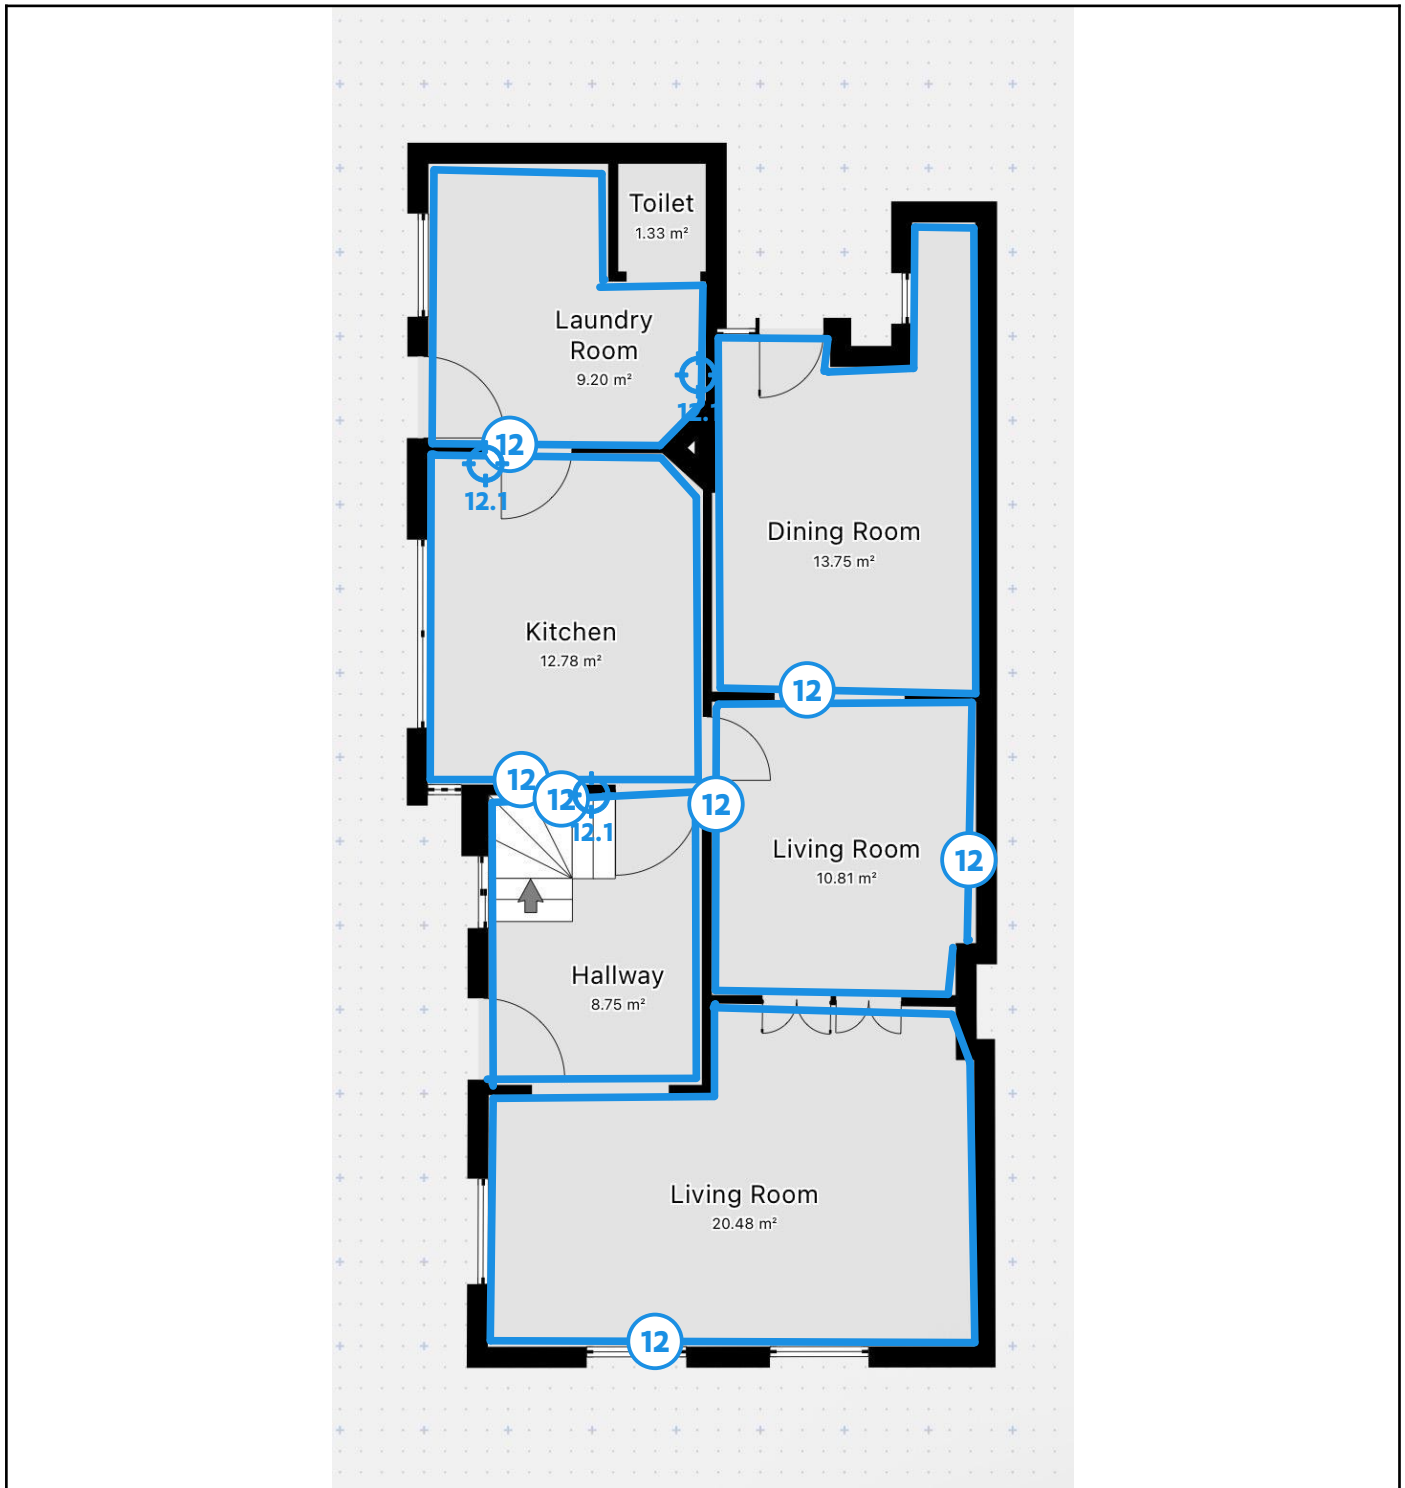
Plan 1.5: Gelijkvloers

Beschrijving	Type	Actie
12. Muurpleister	Geen asbest	-

12.1 Code: 1	Mengmonster	-
--------------	-------------	---

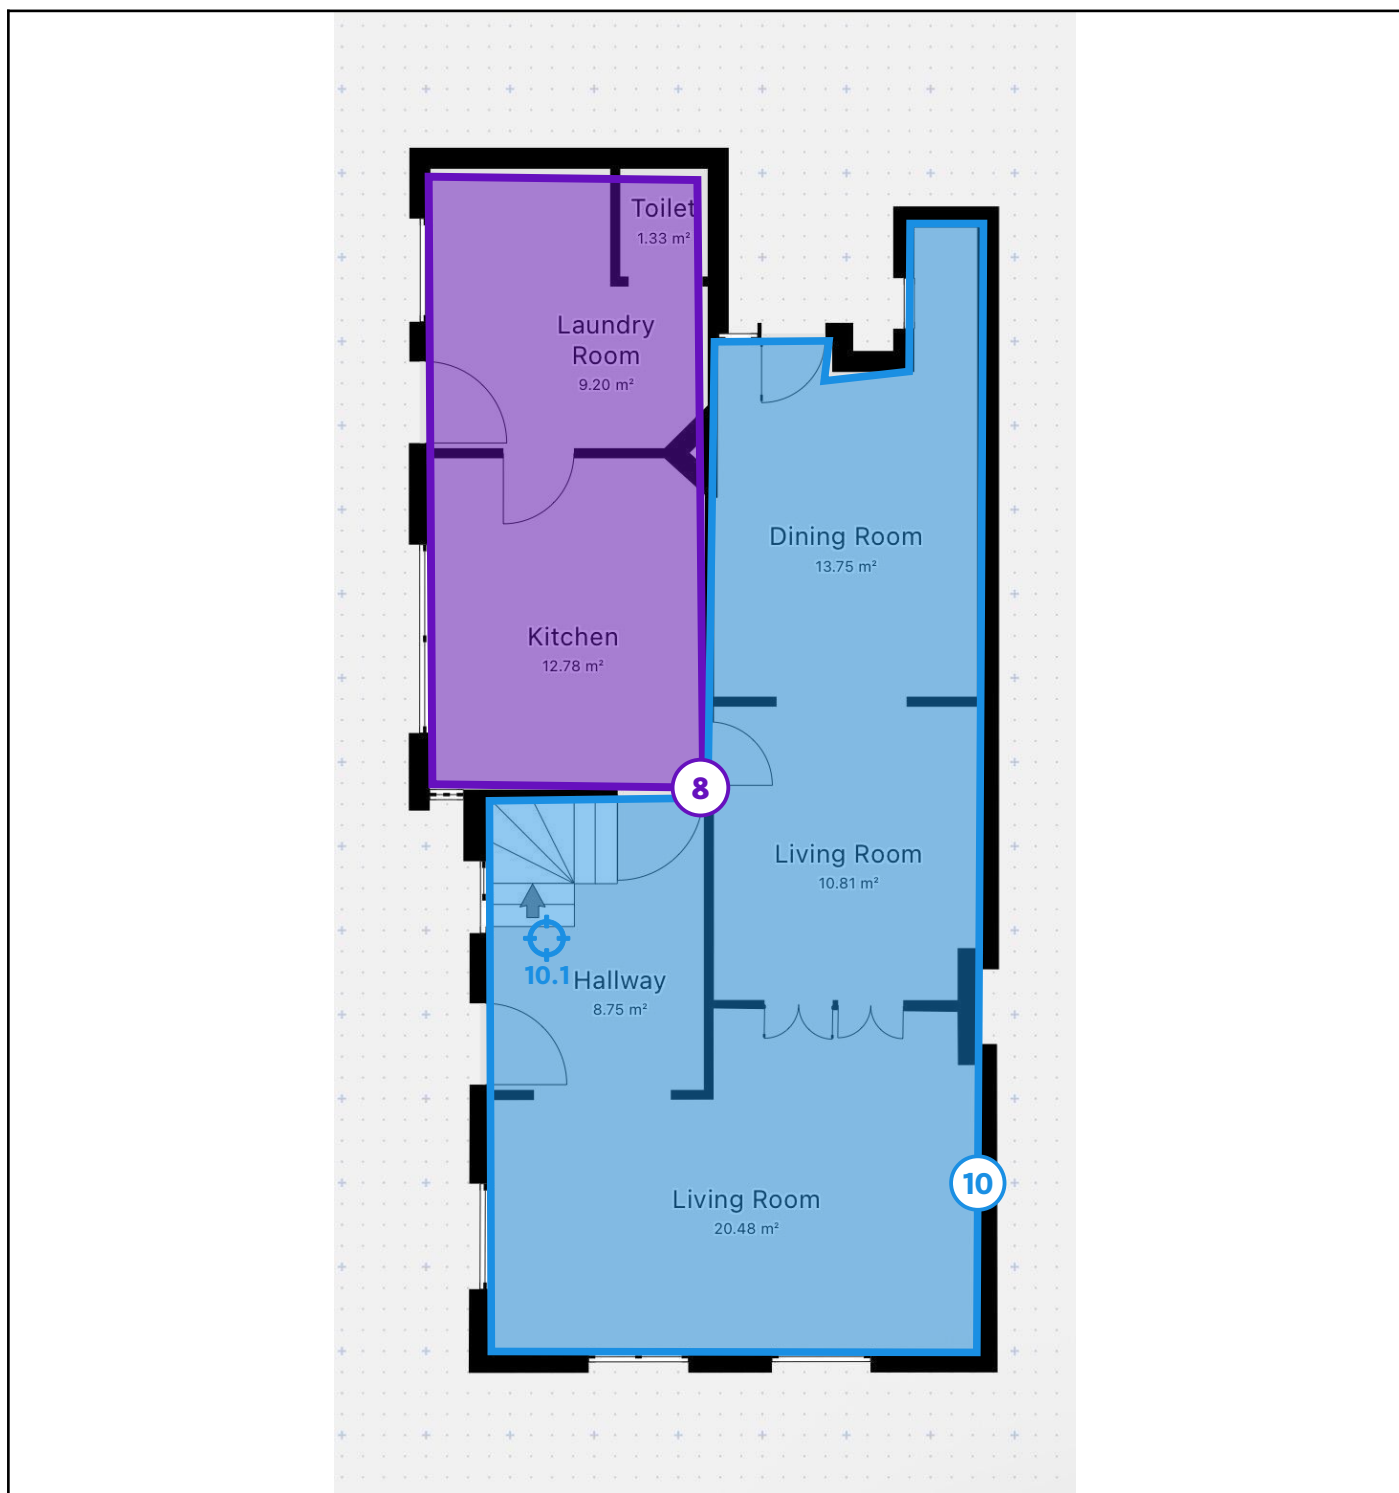
Plan 1.6: Gelijkvloers kopie

Beschrijving	Type	Actie
8. Valse plafonds	Advies	-

10. Plafondpleister	Geen asbest	-
10.1 Code: 2	Mengmonster	-

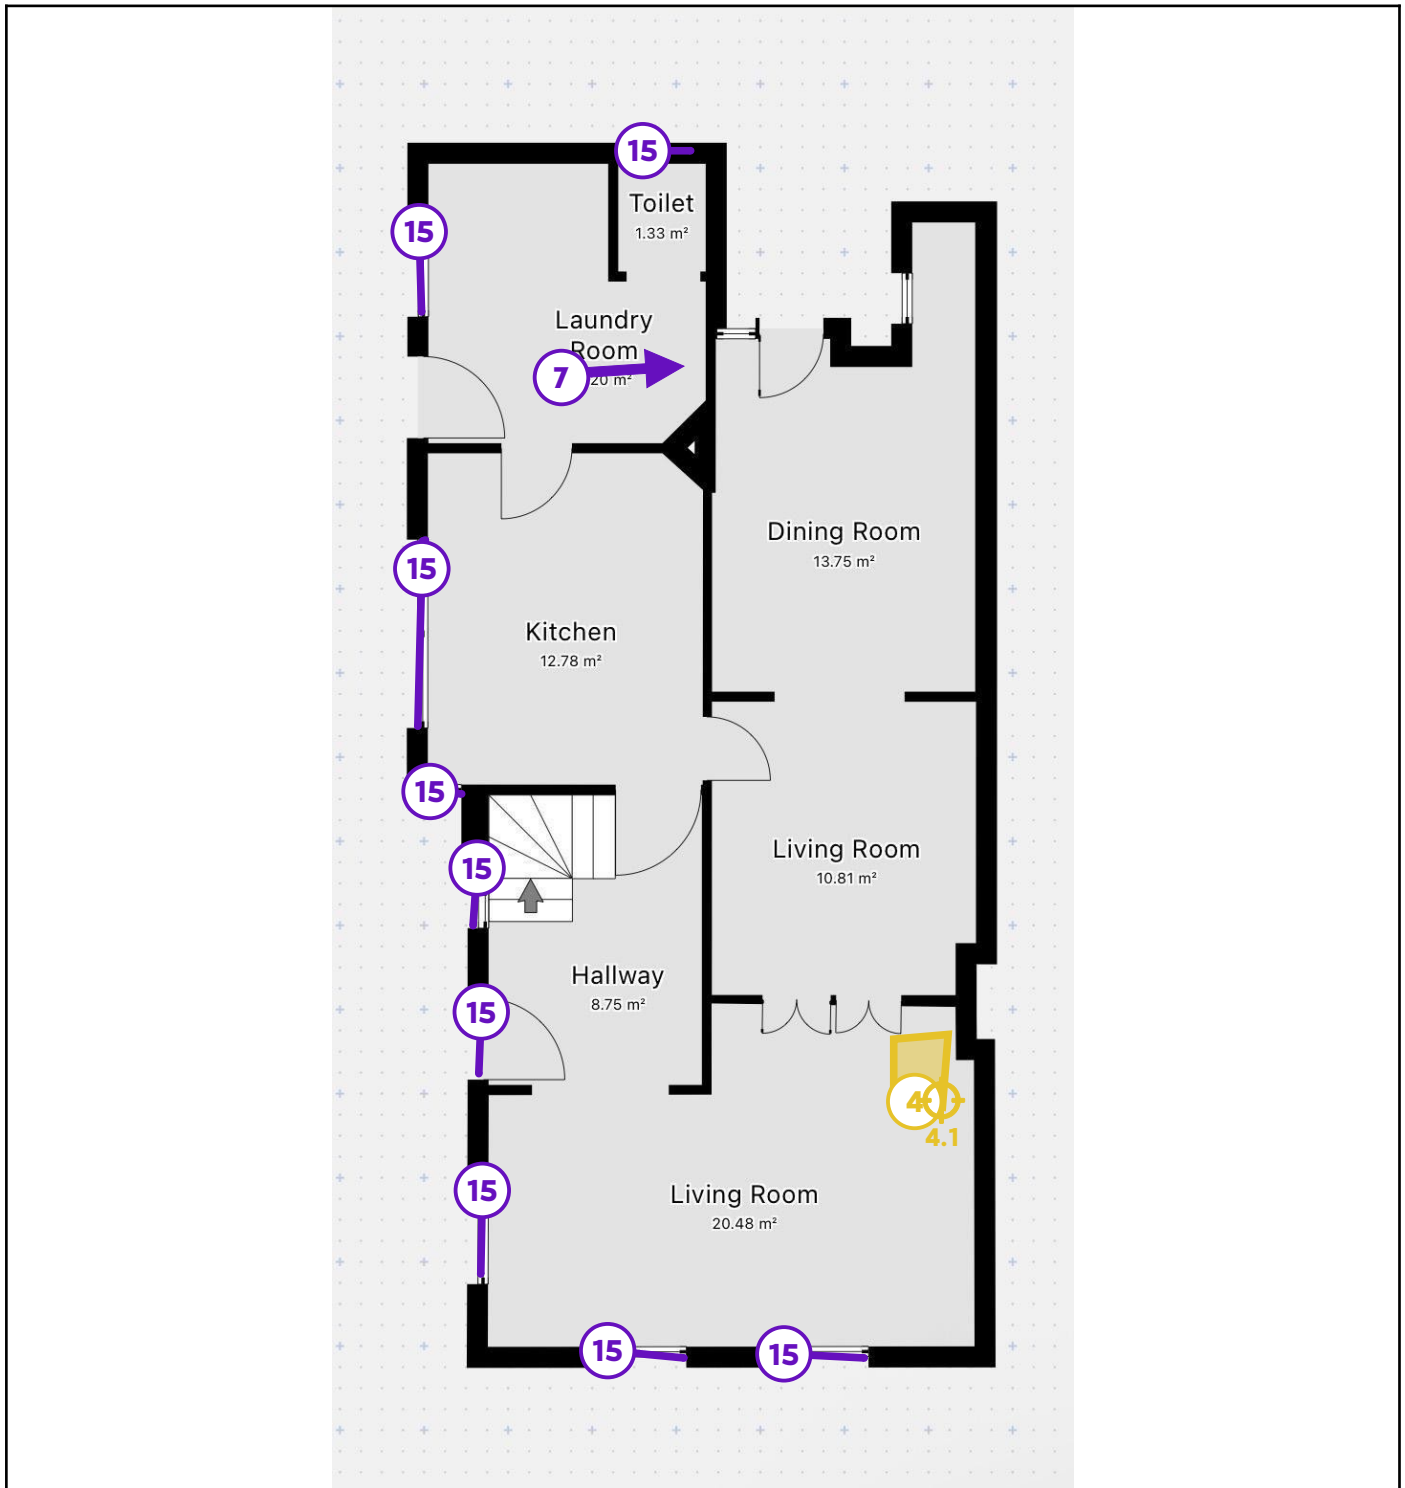
Plan 1.7: Gelijkvloers kopie

Beschrijving	Type	Actie
4. massal	Asbestmateriaal	Zorgvuldig beheren

4.1 Code: 7	Puntmonster	-
7. cv geen info	Beperking	-
15. Kit niet verdacht (visueel vastgesteld)	Overige ruimte of materiaal	-

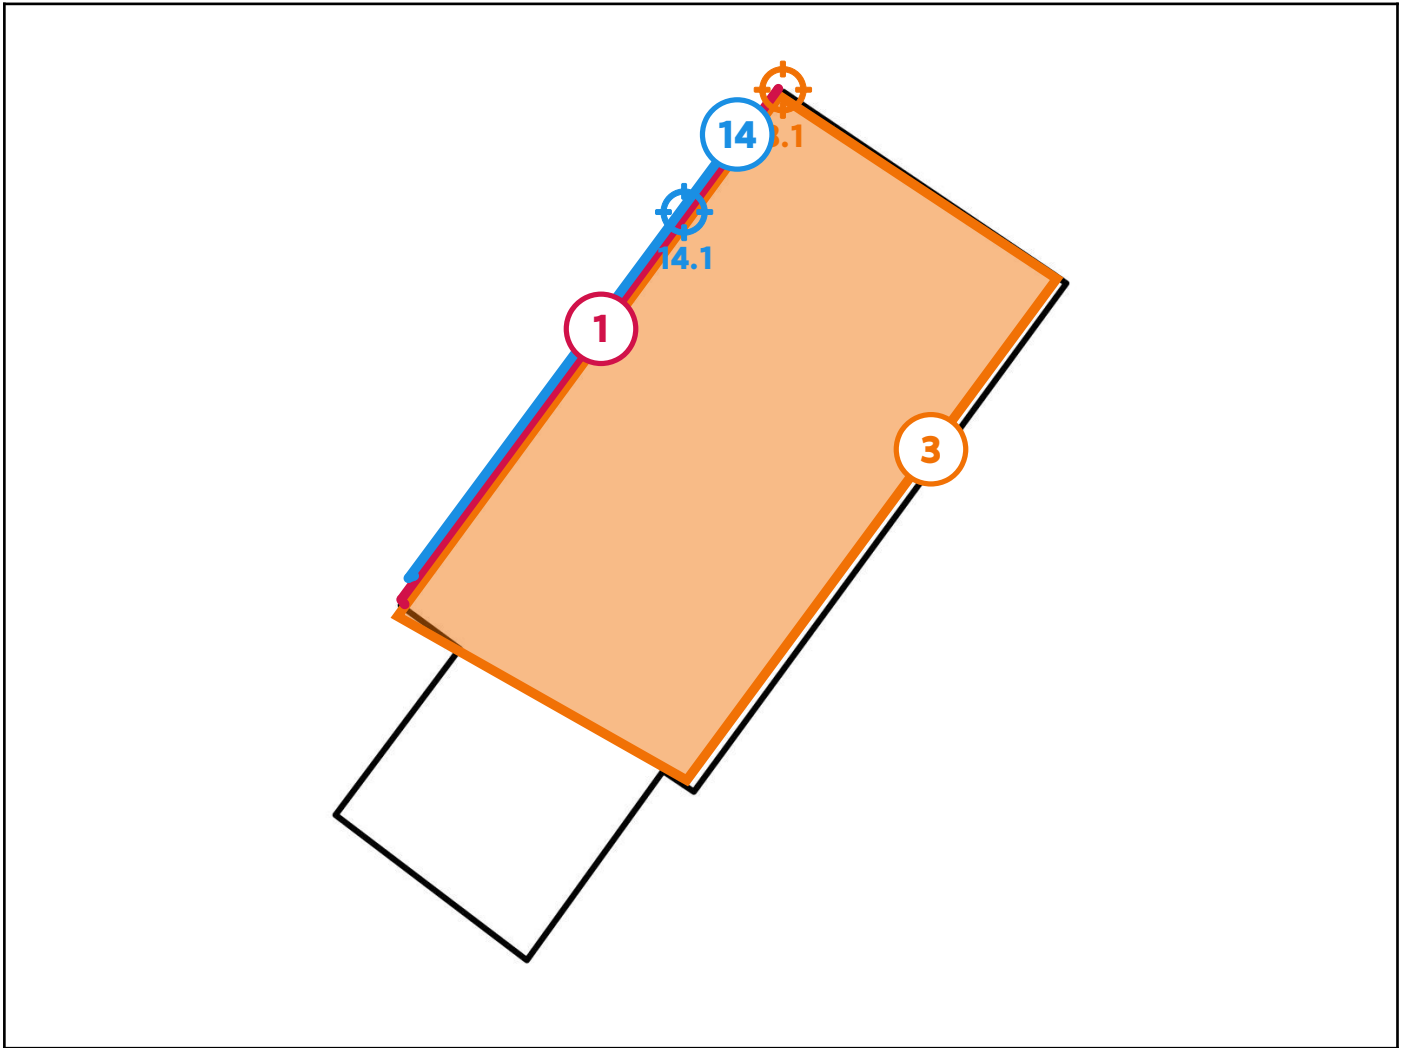
Plan 2.1: Tuinhuis plan

Beschrijving	Type	Actie
1. Slib/sediment dakgoot	Asbestmateriaal	Dringend verwijderen
3. Golfplaten (met staalname)	Asbestmateriaal	Verwijderen
3.1 Code: 5	Puntmonster	-
14. Stopverf (staalname)	Geen asbest	-
14.1 Code: 6	Puntmonster	-

Voor verwijdering het slib extra bevochtigen of fixeren om stof te voorkomen , niet breken om stof te beperken .
