Asbestinventarisatetest

Noordstraat 9A, 8670 Koksijde

Attestnummer : 20260112-000153.000

Uitgegeven op : 12.01.2026

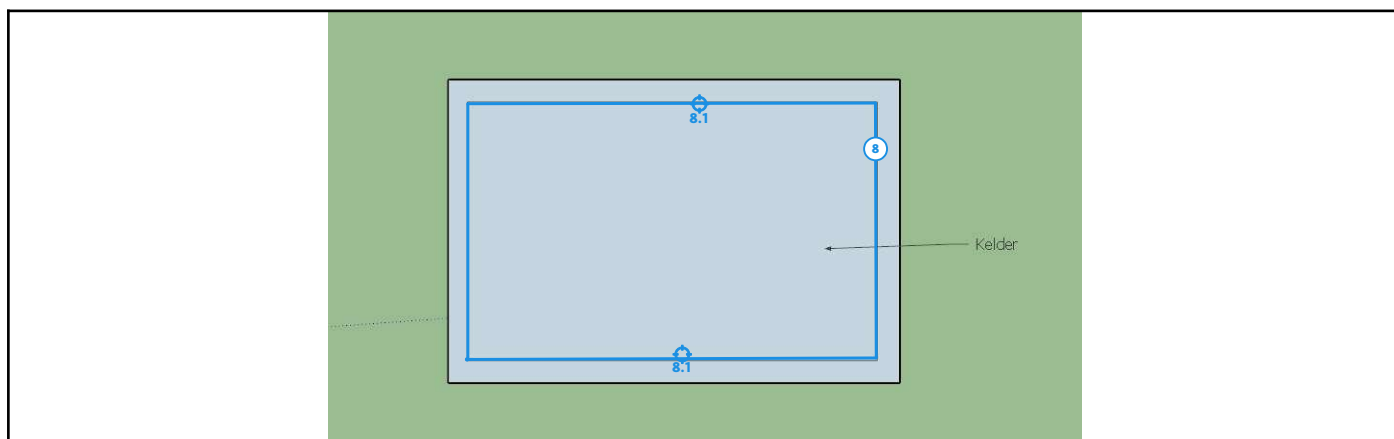
Plan 1.1: 11303 - Kelder

Beschrijving	Type	Actie
8. Cement kelder	Geen asbest	-
8.1 Code: 11303-3	Mengmonster	-

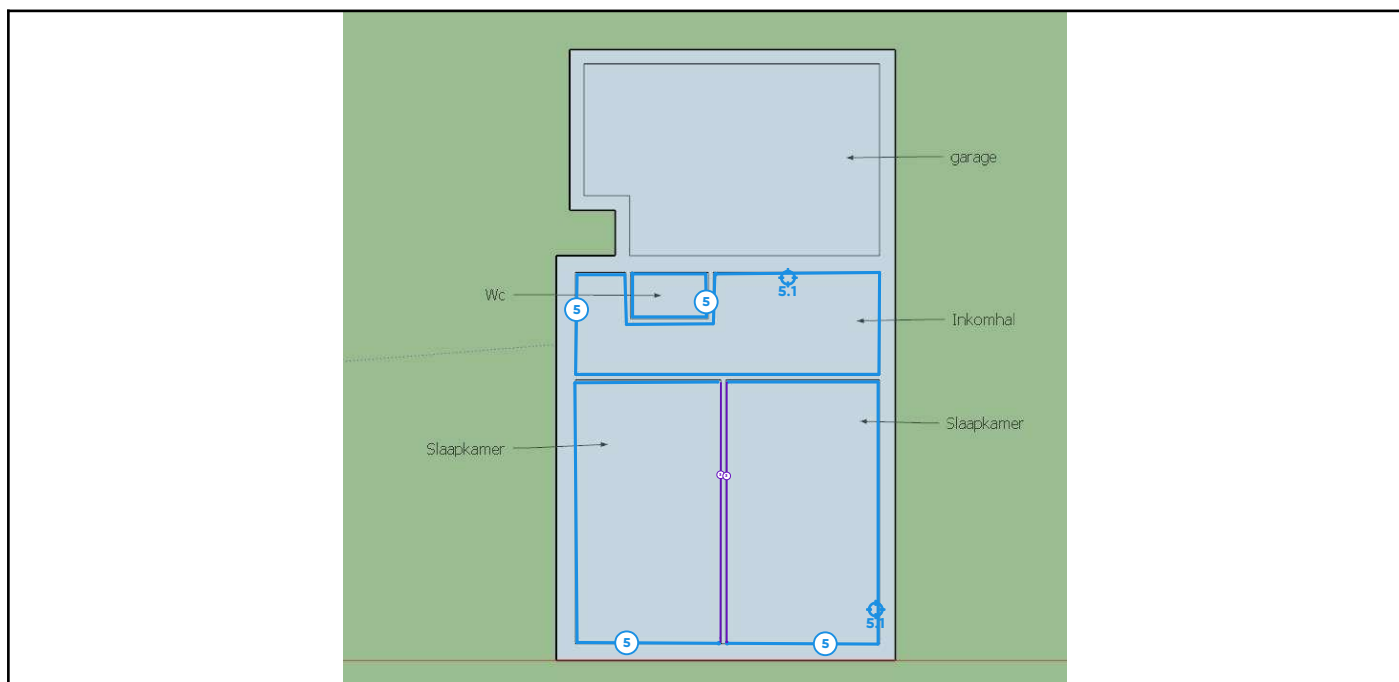
Plan 1.2: 11303 - Gelijkvloers

Beschrijving	Type	Actie
3. Wandbekleding gyproc	Advies	-
5. Pleister muur	Geen asbest	-
5.1 Code: 11303-1	Mengmonster	-

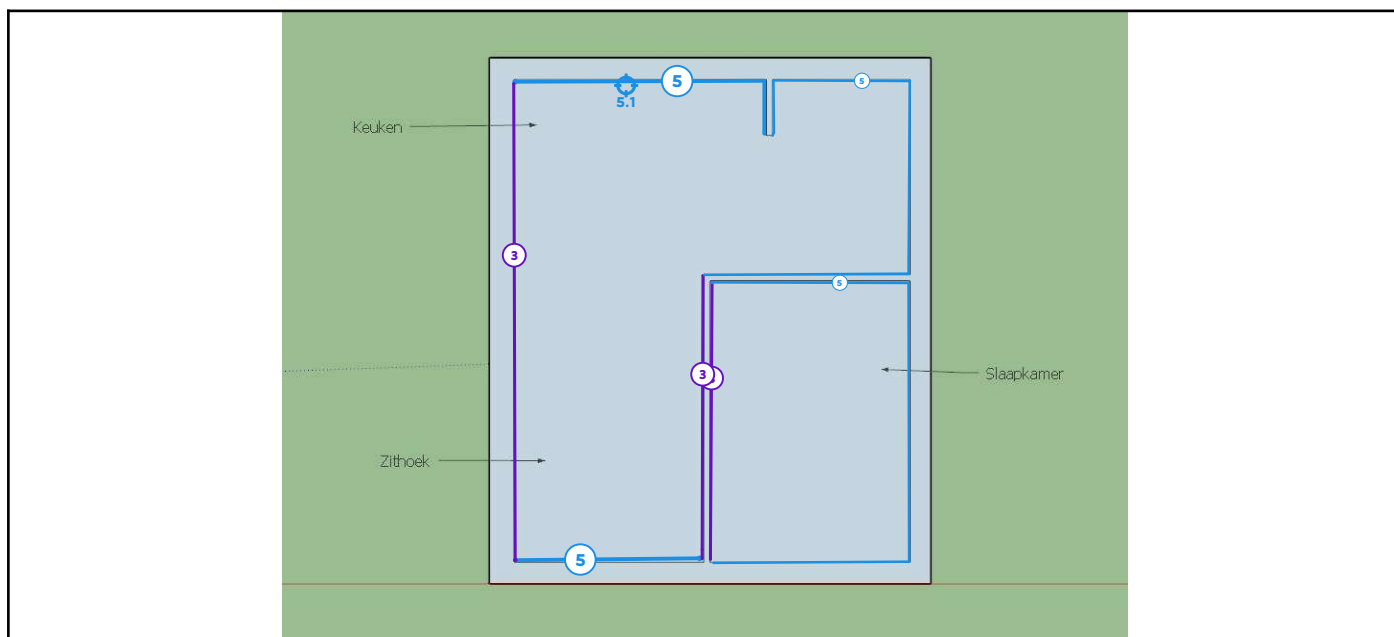
Plan 1.3: 11303 - 1Ste verdiep

Beschrijving	Type	Actie
3. Wandbekleding gyproc	Advies	-
5. Pleister muur	Geen asbest	-
5.1 Code: 11303-1	Mengmonster	-

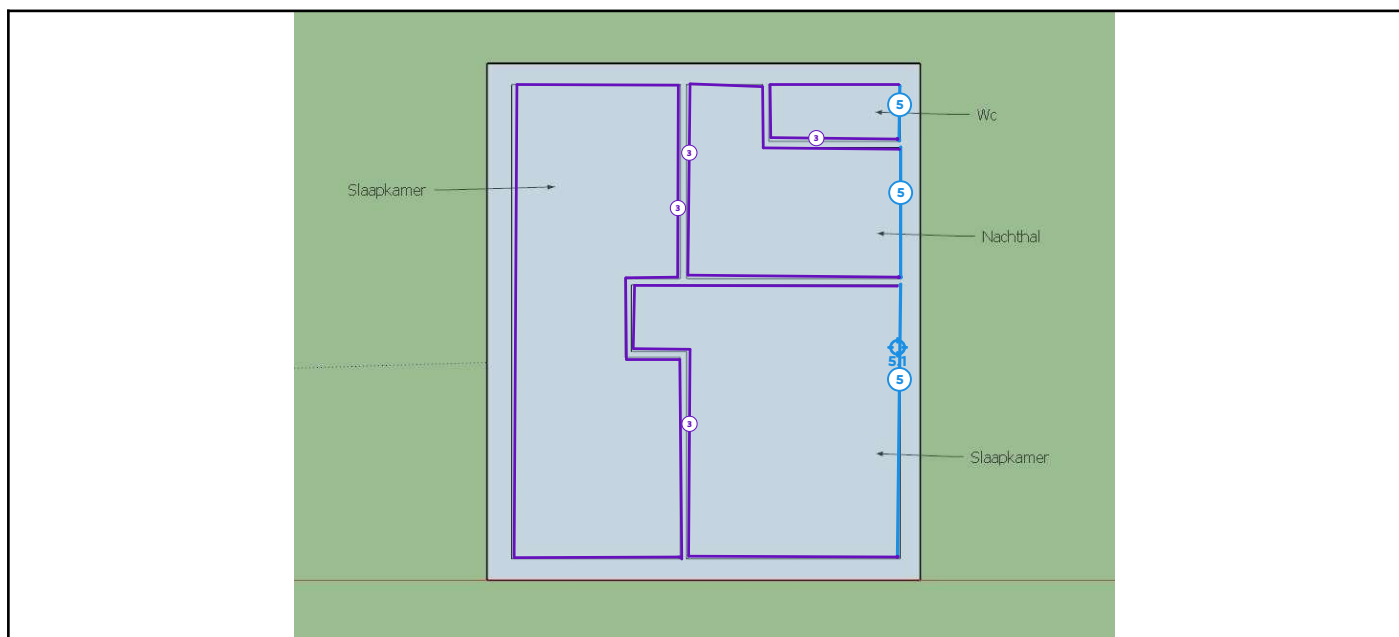
Plan 1.4: 11303 - 2de verdiep

Beschrijving	Type	Actie
3. Wandbekleding gyproc	Advies	-
5. Pleister muur	Geen asbest	-
5.1 Code: 11303-1	Mengmonster	-

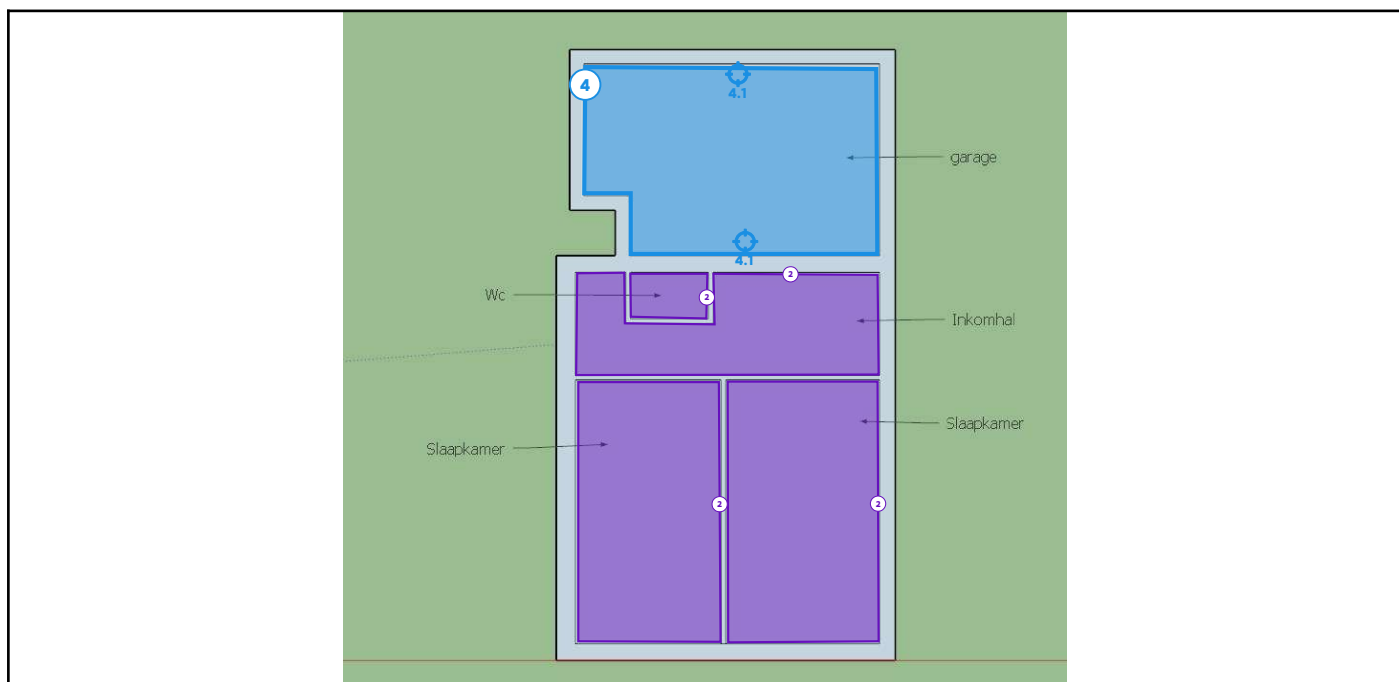
Plan 1.5: 11303 - Gelijkvloers

Beschrijving	Type	Actie
2. Plafondafwerking gyproc	Advies	-
4. Pleister plafond	Geen asbest	-
4.1 Code: 11303-2	Mengmonster	-

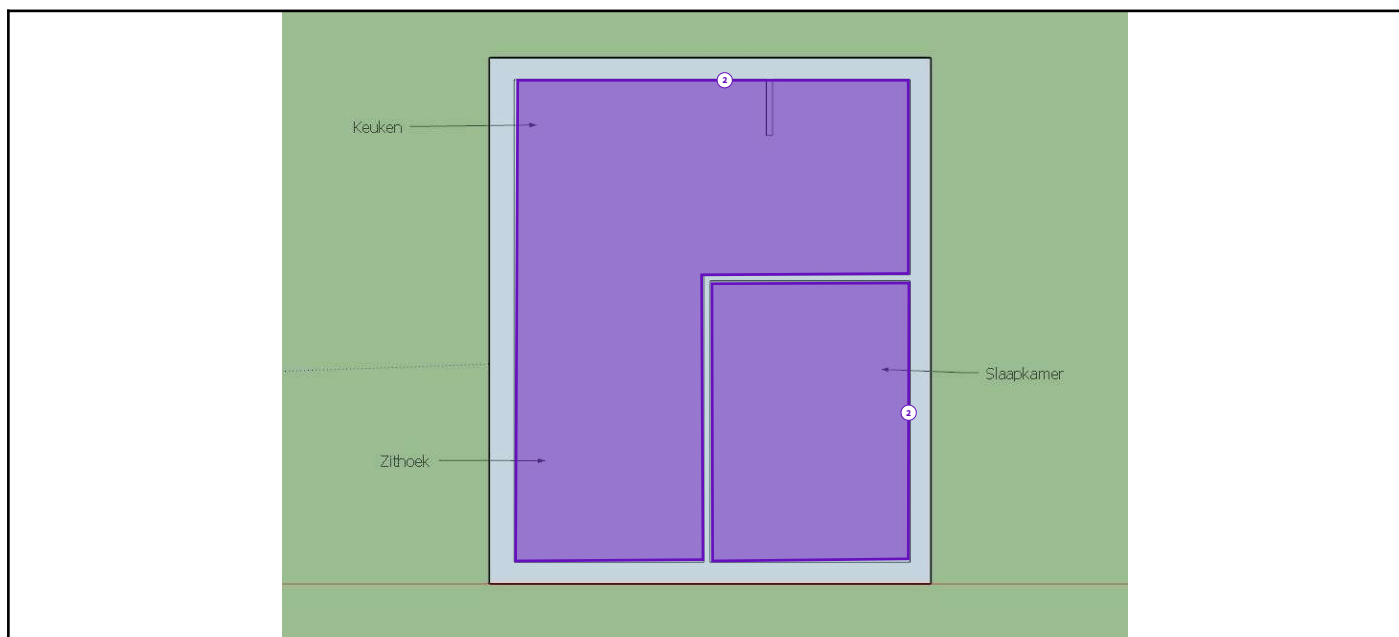
Plan 1.6: 11303 - 1Ste verdiep

Beschrijving	Type	Actie
2. Plafondafwerking gyproc	Advies	-

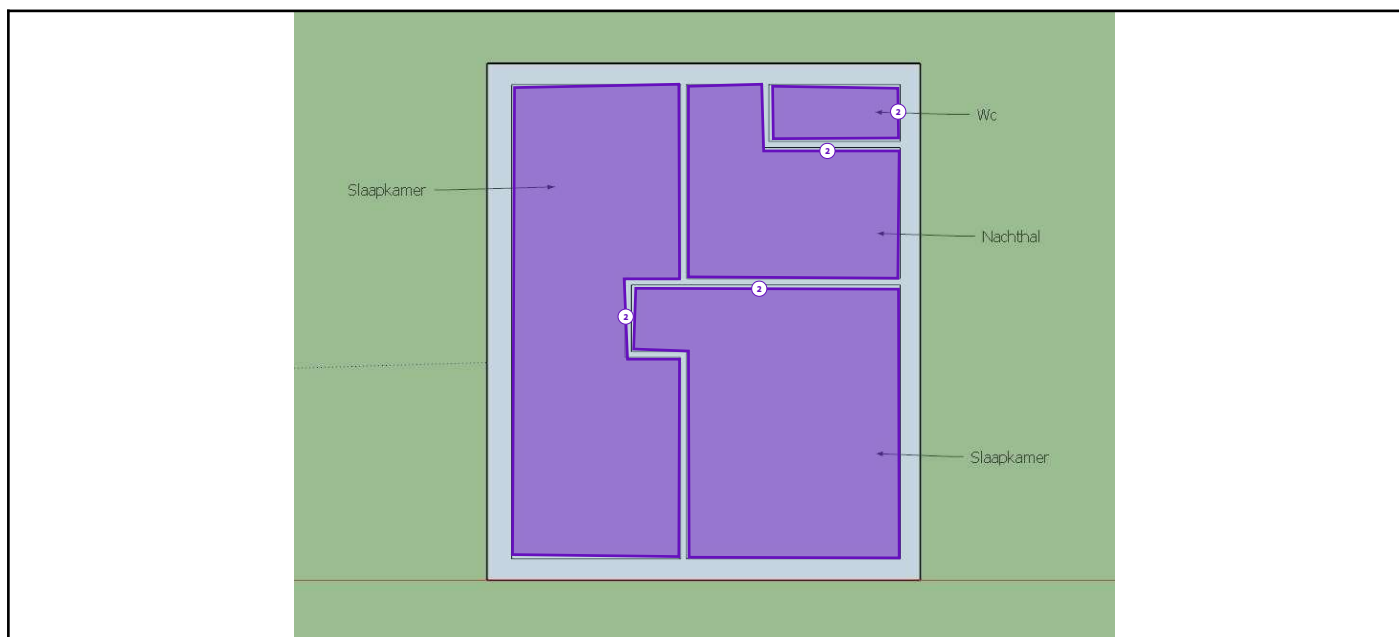
Plan 1.7: 11303 - 2de verdiep

Beschrijving	Type	Actie
2. Plafondafwerking gyproc	Advies	-

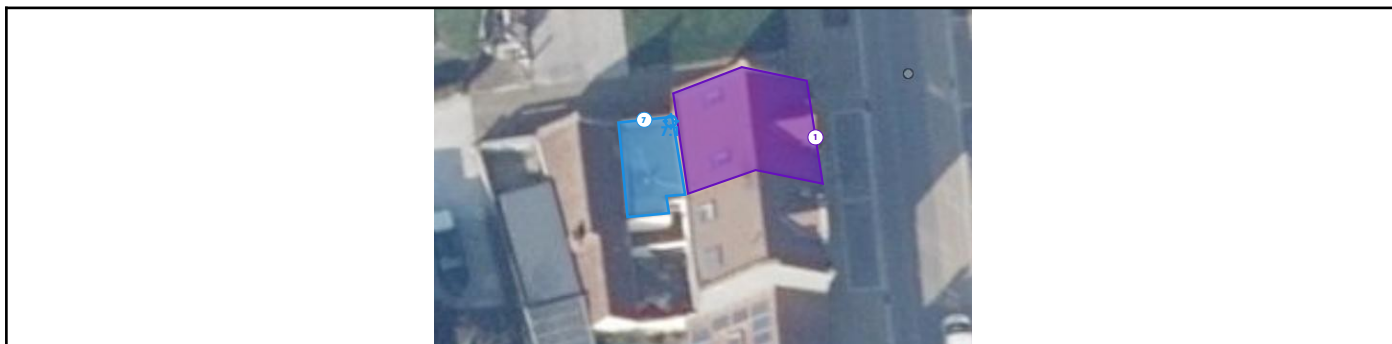
Plan 1.8: 11303 - Bovenaanzicht

Beschrijving	Type	Actie
1. Hellend dak	Beperking	-
7. Roofing plat dak	Geen asbest	-
7.1 Code: 11303-4	Puntmonster	-

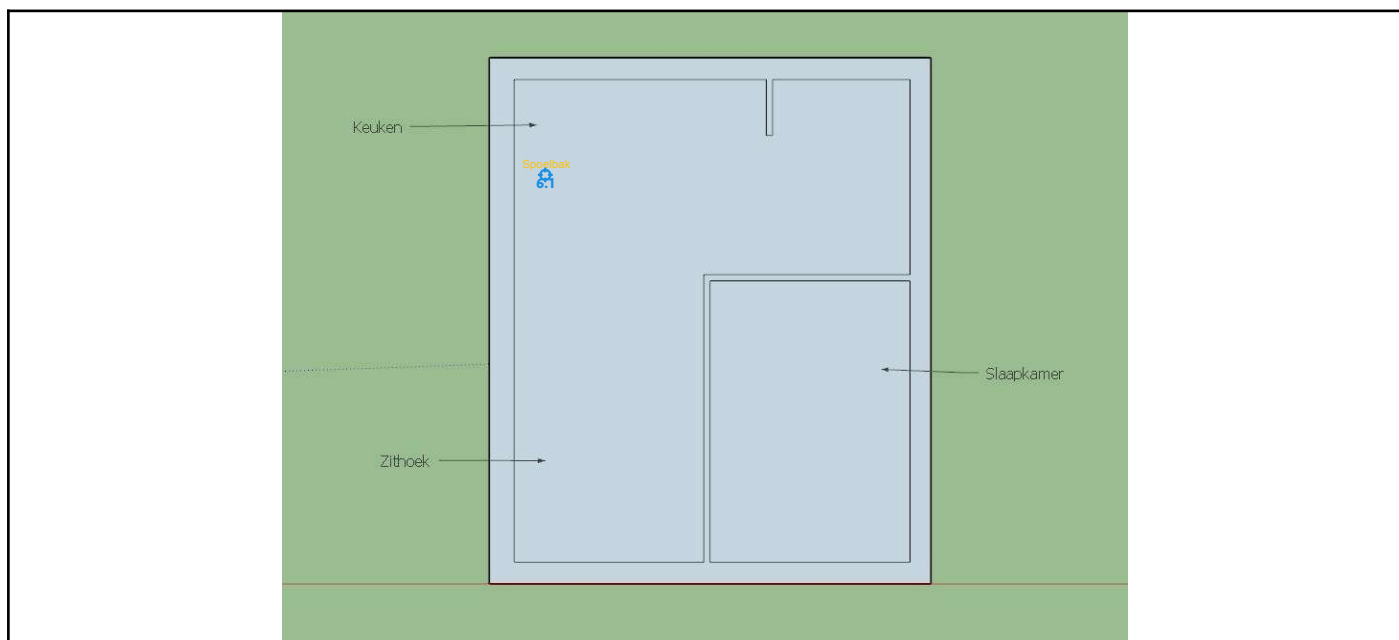
Plan 1.9: 11303 - 1Ste verdiep

Beschrijving	Type	Actie
6. Anti - dreunlaag spoelbak	Geen asbest	-
6.1 Code: 11303-5	Puntmonster	-
